**LEVANTAMENTO E ANÁLISE NUMÉRICA DAS PRINCIPAIS PATOLOGIAS EM
ESTRUTURAS METÁLICAS ENCONTRADAS EM PALMAS-TO.**

Trabalho de conclusão de curso apresentado como requisito parcial para obtenção do título de Bacharel no Curso Superior de Engenheiro Civil do Instituto Federal do Tocantins, Campus Palmas.

Desta forma, o presente trabalho propõe-se a estudar as principais falhas em coberturas metálicas, encontradas a partir do levantamento de dados de 08 laudos técnicos realizados pela empresa Avenza Engenharia, bem como identificar suas origens, estudar reforços em forma de contraventamento. Ao final, pretende-se verificar se a inserção do contravento é suficiente para garantir a estabilidade as treliças de cobertura.

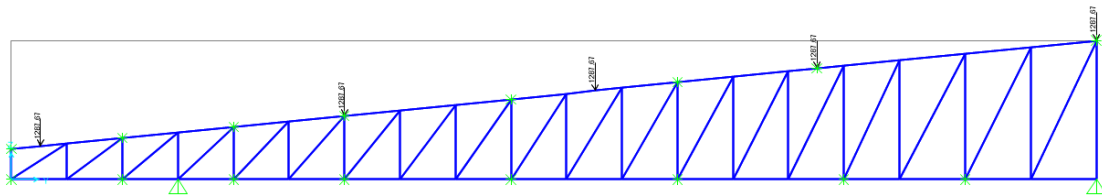
Figura 2 – Treliça contraventada

Na análise constatou-se que a treliça é totalmente instável, obtendo um α crítico igual a $-7,74 \times 10^{-13}$. Segundo o Eurocode-8, a estrutura é classificada de nós moveis, sendo assim, devemos simular a estrutura com os reforços propostos no Parecer Técnico para que ela atinja a estabilidade. Desta forma utilizamos o software Cype 3D para dimensionar a estrutura de modo que ela obedeça ao estado limite último. Constatamos que é necessário aumentar a área de aço dos banzos e contraventar os nós dos banzos inferior e superior, como mostra a figura a seguir.

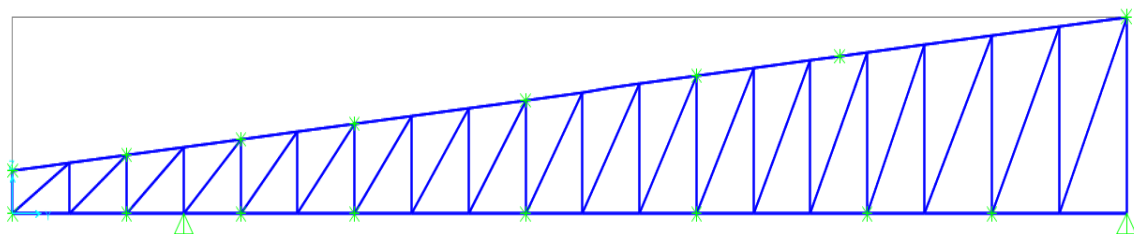
Figura 3 – Treliça com reforço estrutural

Com a inserção destes reforços a estrutura atinge a estabilidade, obtendo um α crítico igual a 10,16 e atende os estados limites último e de serviço solicitado na estrutura.

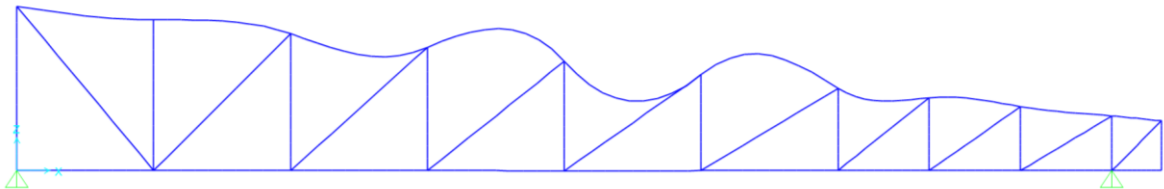
Na análise foi verificado que a estrutura se encontra com instabilidade no banzo quando é aplicado a força BK01, como mostra a **Figura 5**. Admitindo um alpha crítico de 9,59, ou seja, segundo o Eurocode-8 a estrutura é considerada de nós moveis, porém é permitido fazer uma análise simplificada da estrutura.

Figura 5 – Treliça com flambagem no banzo superior

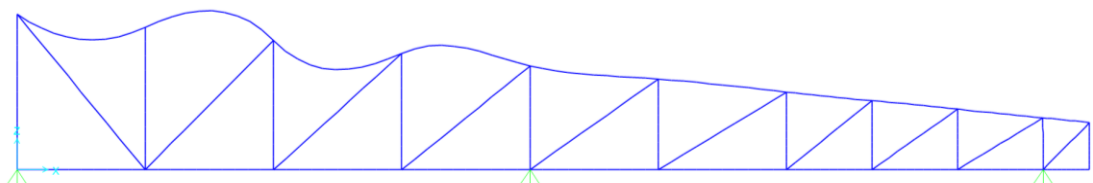
Figura 6 – Treliça com apoio intermediário

Para torná-la estável, adotaremos a proposta de reforço contida no parecer. Criamos um apoio intermediário no vão central da treliça sobre a laje para travar os elementos com flambagem lateral. Ao final, de fato a estrutura se encontra estável com alpha crítico igual a 88,48.

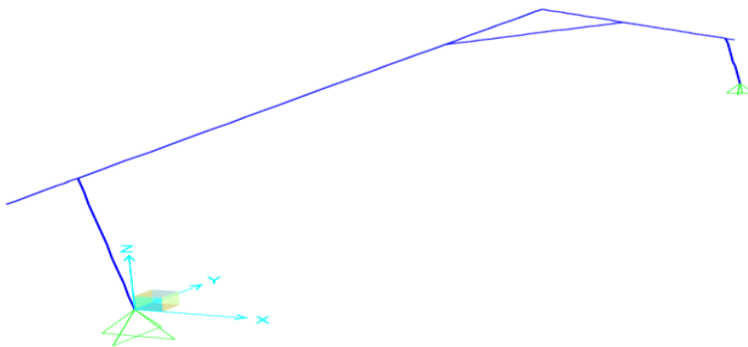
No entanto, verificou-se que a estrutura perde a estabilidade em torno do eixo y, obtendo um α crítico de $1,55 \times 10^{-13}$, quando submetida ao esforço buckling 01. A **Figura 8** mostra a instabilidade da estrutura na direção do eixo x.

Figura 8 – Instabilidade da viga de cobertura

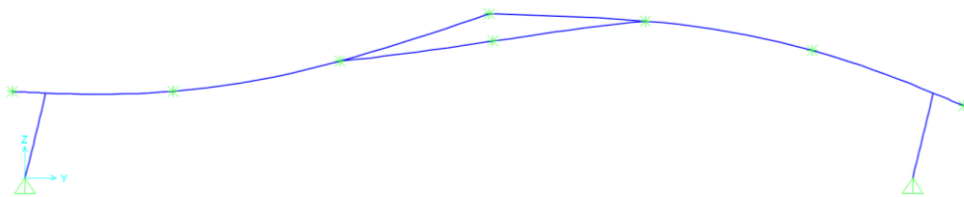
Figura 9 – Viga de cobertura contraventada

Para garantir a estabilidade estrutural da cobertura foi proposto o contraventamento da viga principal e da viga de travamento, conforme a **Figura 9**. A inserção deste elemento foi suficiente para que a estrutura atinja um α crítico de 14,15 no pior caso, no entanto, segundo o Eurocode 8 devemos considerar a estrutura de nós fixo, e assim a estrutura está apta para receber as cargas provenientes do peso próprio dos painéis solares.

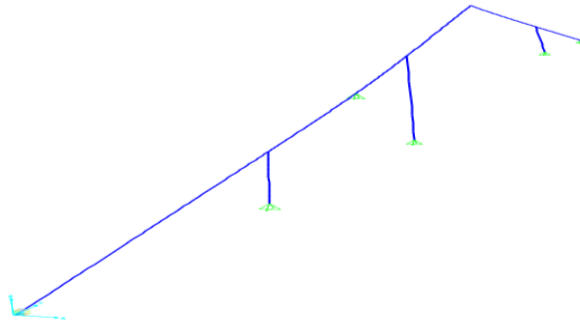
Figura 11 – Instabilidade da estrutura da viga de cobertura

Na análise constatou-se que a treliça é totalmente instável, obtendo um α crítico igual a 0,92. Assim, constatamos que a estrutura atinge a estabilidade com α crítico de 15,43 quando os nós apoiados são travados por contraventamento, como sugere o Parecer Técnico. Os nós contraventados podem ser vistos na **Figura 12**.

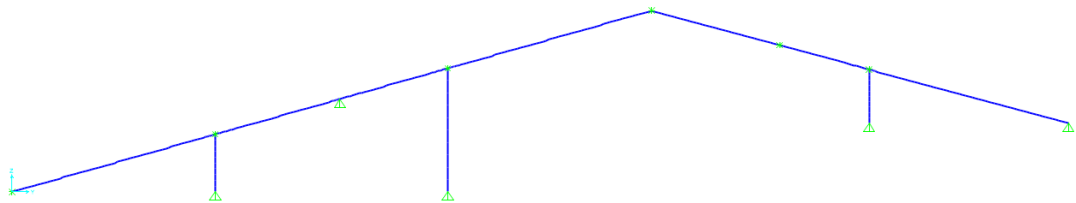
Figura 12 – Estrutura da viga de cobertura contraventada

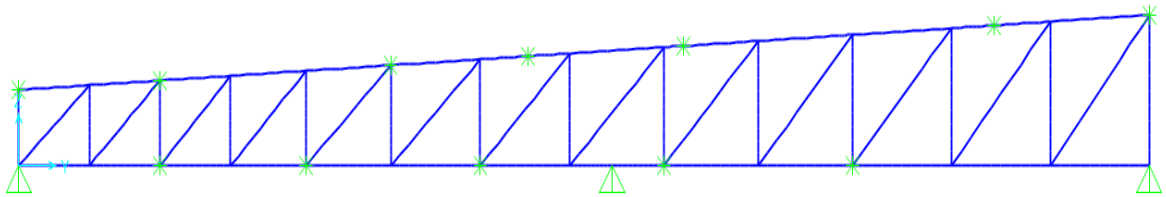
Figura 14 – Estrutura treliçada contraventada

Na análise utilizando a carga buckling 01, constatou-se que a treliça é totalmente instável, obtendo um alpha crítico igual a $-7,11 \times 10^{-14}$. Assim, constatamos que a estrutura atinge a estabilidade com alpha crítico de 10,37 quando os nós apoiados são travados por contraventamento, como sugere o Parecer Técnico. Os nós contraventados podem ser vistos na **Figura 14**.

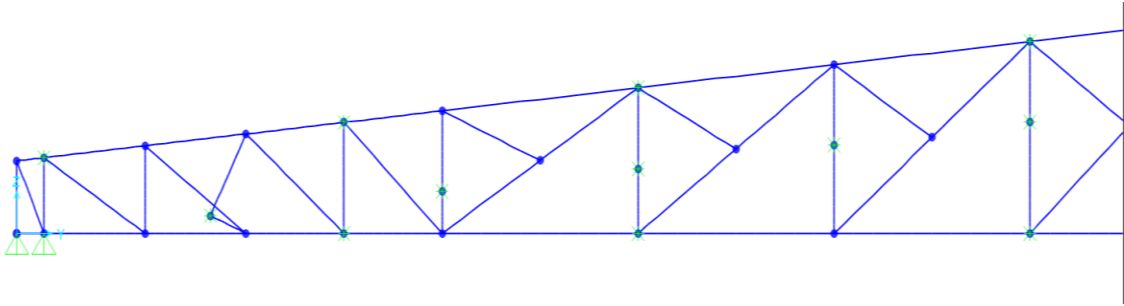
No entanto, verificou-se que os montantes perdem a estabilidade localmente em do eixo y, obtendo um alpha crítico de $4,41 \times 10^{-17}$, quando submetida ao esforço buckling 01. A **Figura 16** mostra a instabilidade da estrutura na direção do eixo x.

Figura 16 – Flambagem local do montante

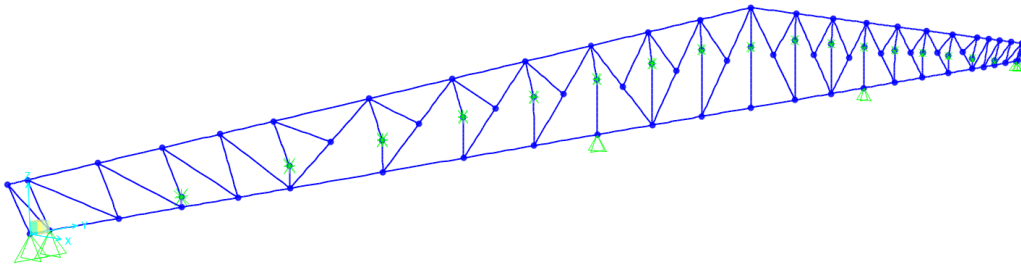
Figura 17 – Flambagem global da treliça

Para resolver o problema de instabilidade local dos montantes, foram inseridos apoios intermediários para diminuir o comprimento livre destravado da peça, com isso há uma redistribuição dos esforços e o problema de instabilidade passa a ser global nos banzos superiores. A carga crítica da estrutura passa a ser $2,89 \times 10^4$, como mostra a **Figura 17**.

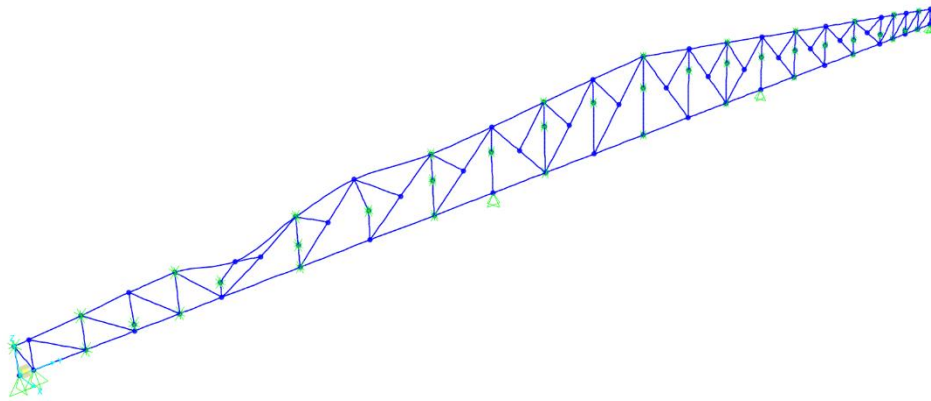
Figura 18 – Flambagem local do banzo

Para minimizar a instabilidade da estrutura da cobertura foi proposto o contraventamento dos banzos, a cada dois nós, conforme a **Figura 18**. A inserção desse elemento não foi suficiente para que a estrutura atinja a estabilidade, porém a carga crítica é elevada para 1,25. Então, recomenda-se que faça a substituição de alguns perfis ou aumente a área de aço dos mesmos.

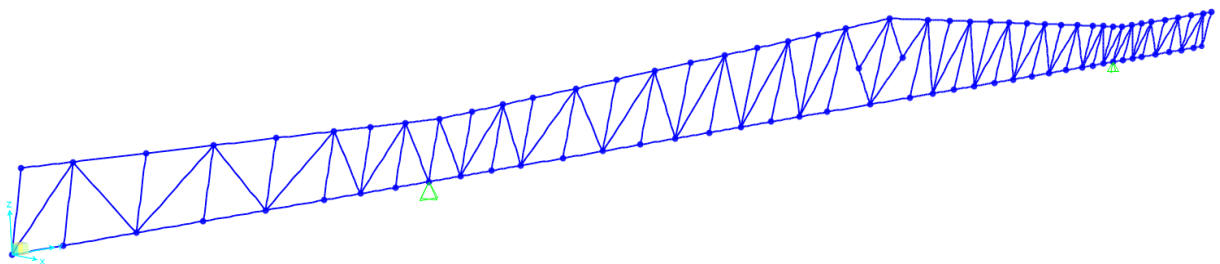
Figura 20 – Instabilidade da treliça de cobertura da estrutura 09

Na análise da estrutura constatamos que a treliça perde a estabilidade global na direção do eixo X, contudo é de suma importância verificar a contribuição do contraventamento para tornar a estrutura estática. A estrutura apresenta carga crítica de $1,11 \times 10^{-13}$, portanto é essencial travar os banzos para conter a translação dos elementos submetidos aos esforços geradores de instabilidade.

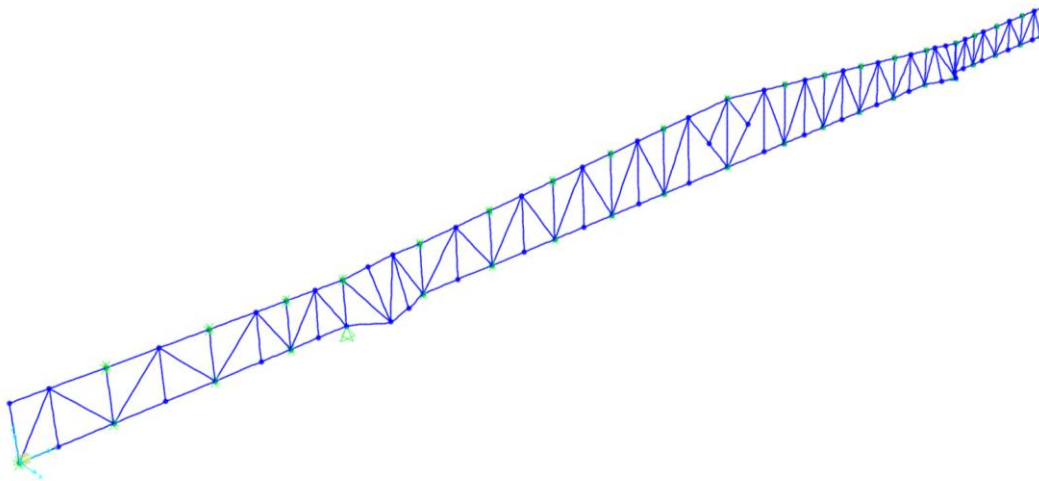
Figura 21 – Instabilidade local do banzo inferior

Contraventando a treliça a cada dois nós, verificamos que o problema de instabilidade global da estrutura é contido, no entanto, há uma redistribuição dos esforços e o banzo inferior da estrutura é submetido aos esforços de compressão e perde a estabilidade local e o α crítico passa a ser 1,65, como mostra a **Figura 21**.
