**RETRABALHO DE SERVIÇOS EM OBRAS RESIDÊNCIAS DE  
ALVENARIA NA CIDADE DE PALMAS – TO.**

Trabalho de Conclusão de Curso apresentado à Coordenação da Área de Construção Civil como requisito parcial para obtenção do Título de Tecnólogo do Curso Superior de Tecnologia em Construção de Edifícios, do Instituto Federal de Educação, Ciência e Tecnologia do Tocantins – Campus Palmas.

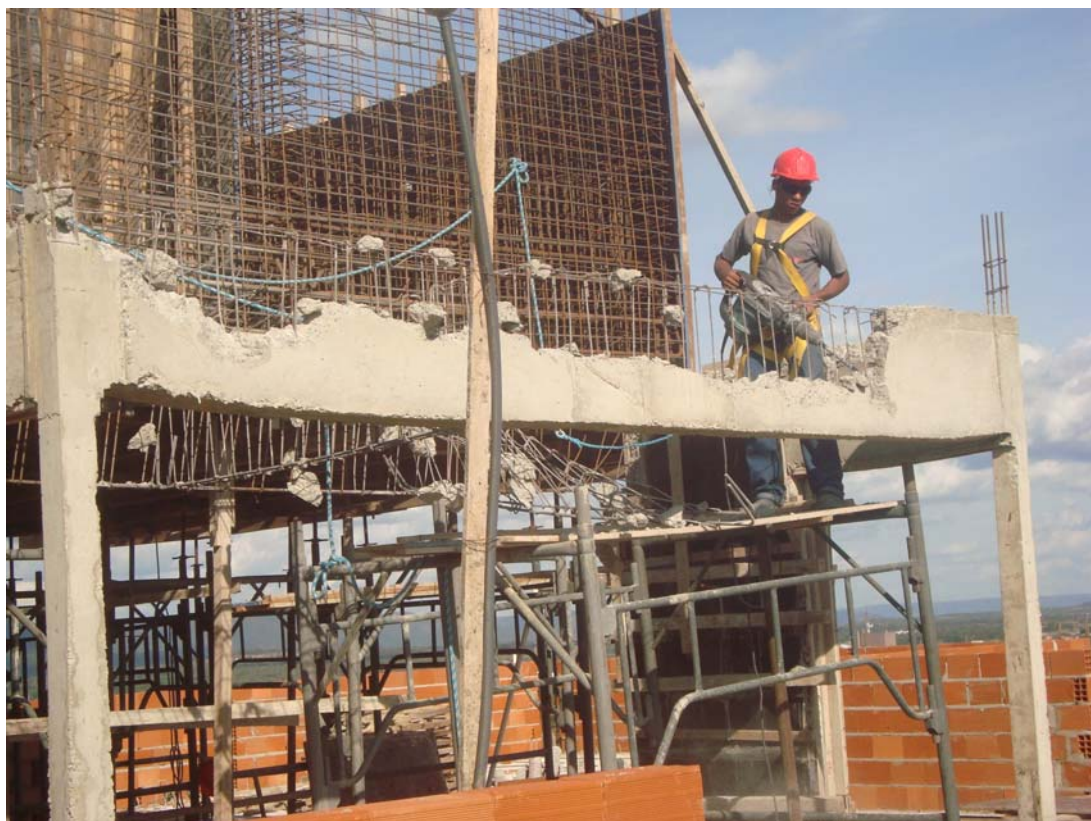
A rapidez com que os projetos são feitos pode comprometer a estrutura na fase de execução. Numa outra obra residencial visitada, houve uma readequação de projeto estrutural e arquitetônico que gerou um custo de R\$ 5.179,24 com retrabalho.

No projeto não constava uma escada de acesso ao reservatório elevado e foi executado, conforme os projetos, uma estrutura composta por laje, pilares e vigas. Na *Figura 04* mostra a demolição dessa estrutura para adequação à construção da escada.

FIGURA 04 – DEMOLIÇÃO PARA REBAIXAMENTO DA ESTRUTURA (FONTE: AUTORES)

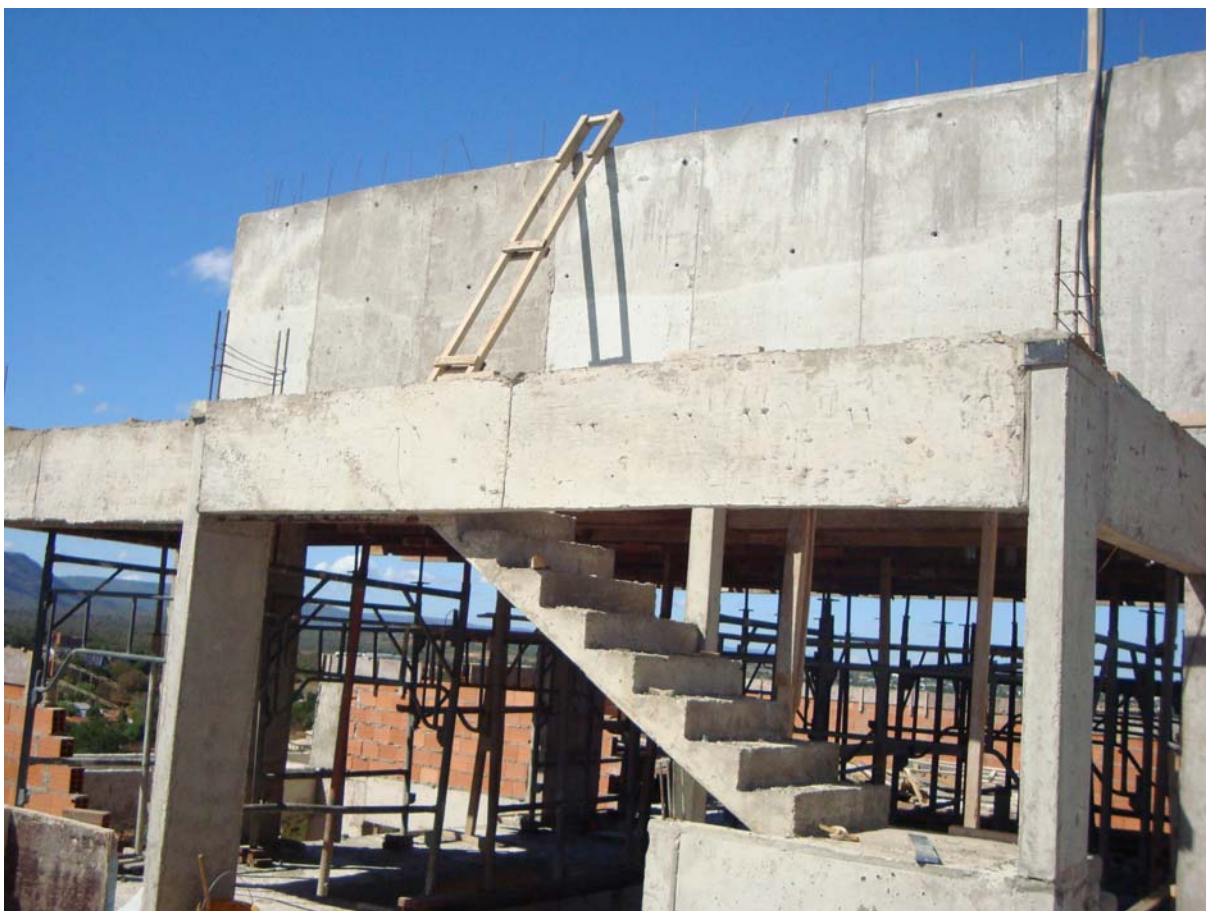
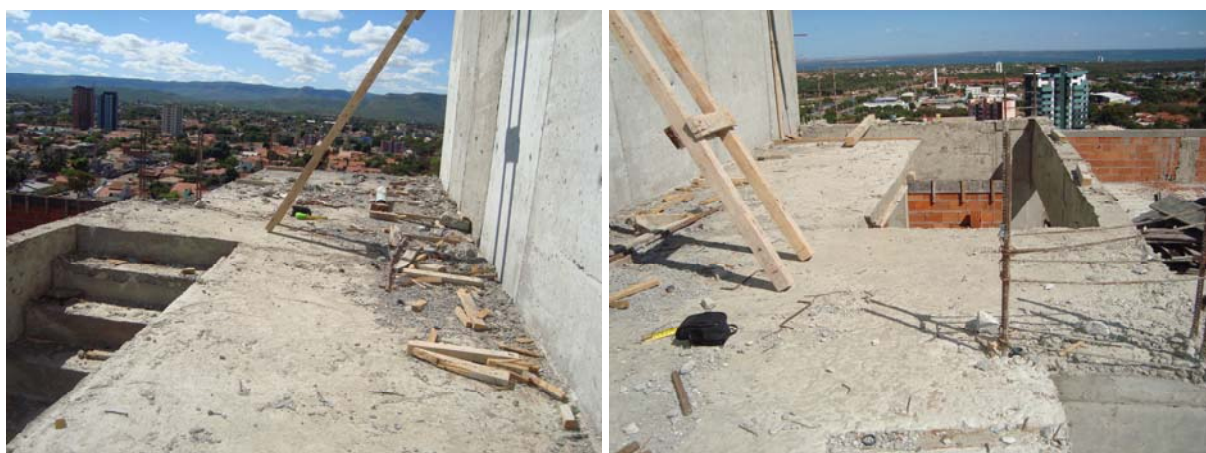
FIGURA 05 – ESTRUTURA REBAIXADA (FONTE: AUTORES)

FIGURA 06 – LAJE RECONSTRUÍDA COM ESCADA DE ACESSO (FONTE: AUTORES)

Foi rebaixado 40 cm da estrutura para construção de uma escada em concreto (*Figura 01*). Para isso foi redimensionado os pilares e as vigas dessa estrutura e, também, executado outra laje na altura para atender aos projetos de readequação (*Figura 05 e 06*).

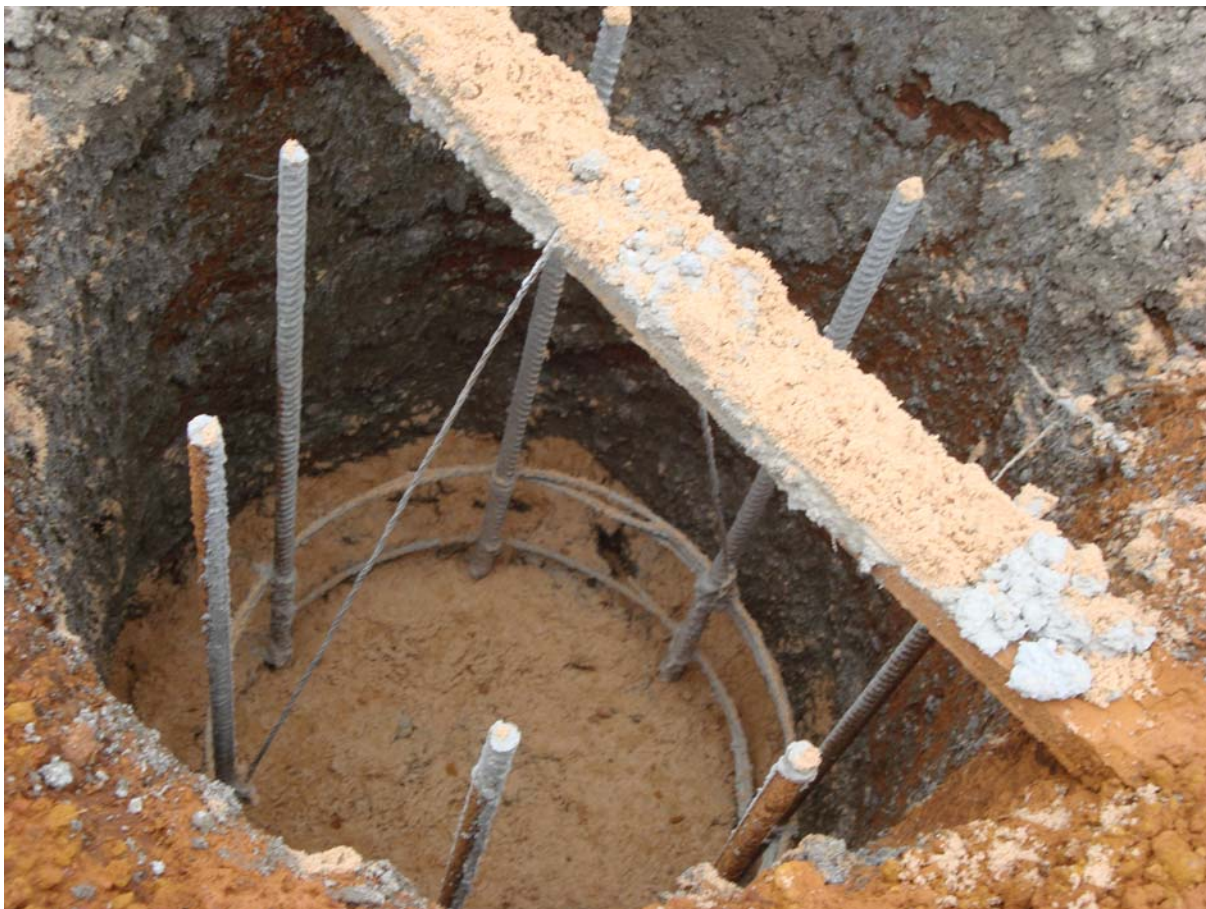
Diante um empreendimento residencial foi observado que durante a concretagem do tubulão foi excedido 10 cm da margem da cota de arrasamento

descrita em projeto de 70 cm. Segundo o responsável técnico, houve desatenção dos operários e em consequência o erro executivo (*Figura 07*).

FIGURA 07 – COTA DE ARRASAMENTO DO TUBULÃO (FONTE: AUTORES)

No retrabalho foi ajustada a cota de arrasamento. Assim sendo, cortou-se os 10 cm excedentes no concreto para ajustar às exigências do projeto estrutural.

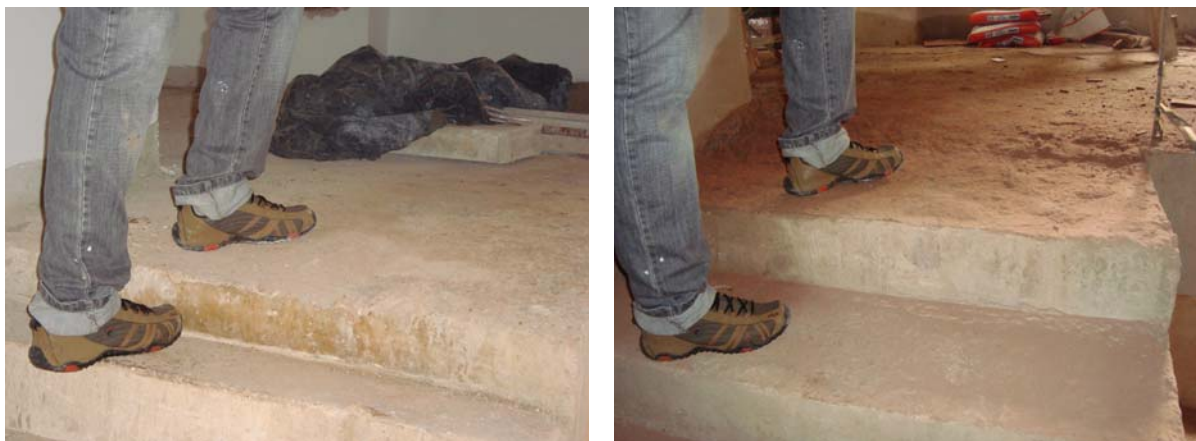
Em outro empreendimento residencial foi observado na execução da escada uma discordância arquitetônica entre os degraus constados em projeto e os executados. Na *figura 08* mostra as dimensões da execução dos degraus.

FIGURA 08 – DIVERGÊNCIA DAS DIMENSÕES DOS DEGRAUS DA ESCADA (FONTE: AUTORES)

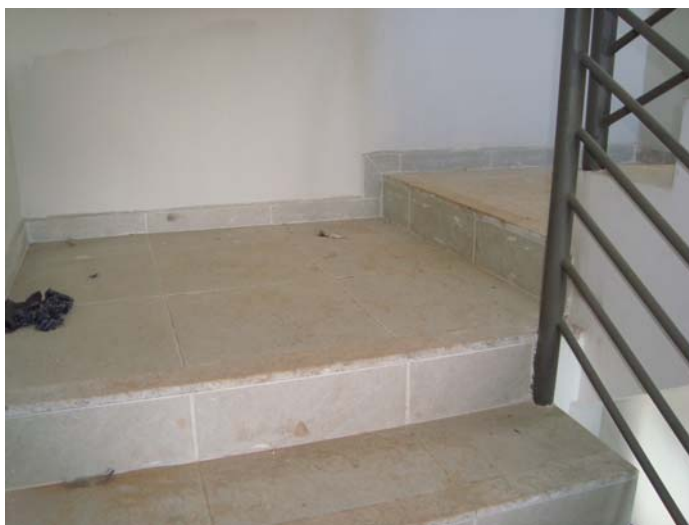
FIGURA 09 – RECONSTRUÇÃO DOS DEGRAUS (FONTE: AUTORES)

Segundo o projeto arquitetônico, as dimensões reais são de: altura: 17 cm, largura: 120 cm e profundidade: 30 cm (Figura 09) e, portanto, houve o retrabalho de preenchimento e/ou demolição dos degraus para atender ao projeto e também às exigências da **NBR 9050/2004 – Acessibilidade a edificações, mobiliário, espaços e equipamentos urbanos** – que especifica que as dimensões dos pisos e espelhos devem ser constantes em toda a escada.

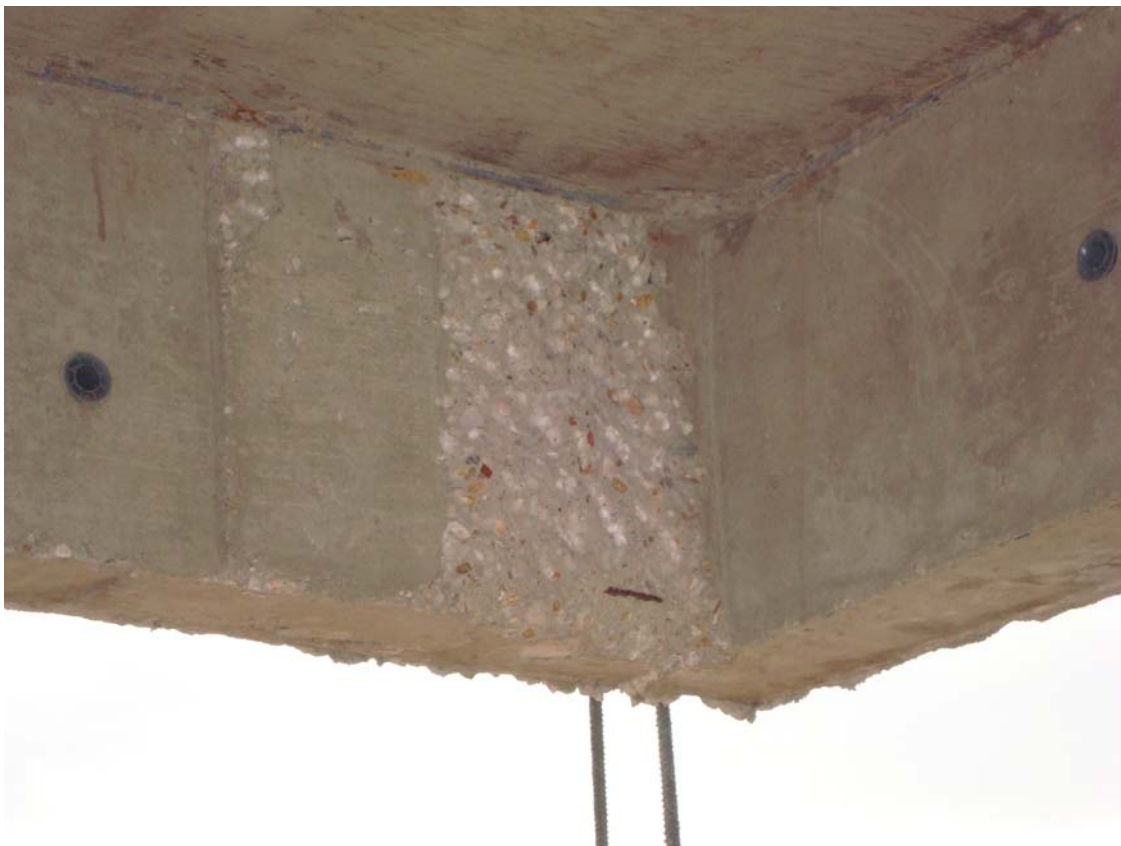
Outro retrabalho constante visto *in loco* foram os reparos na estrutura devido aos descolamentos de fôrmas (*Figura 10*).

FIGURA 10 – DESCOLAMENTO DE FÔRMA (FONTE: AUTORES)

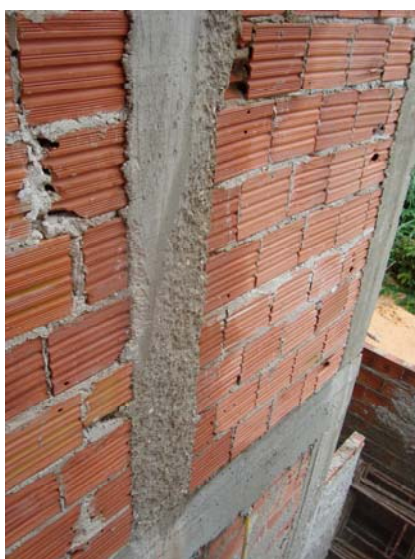
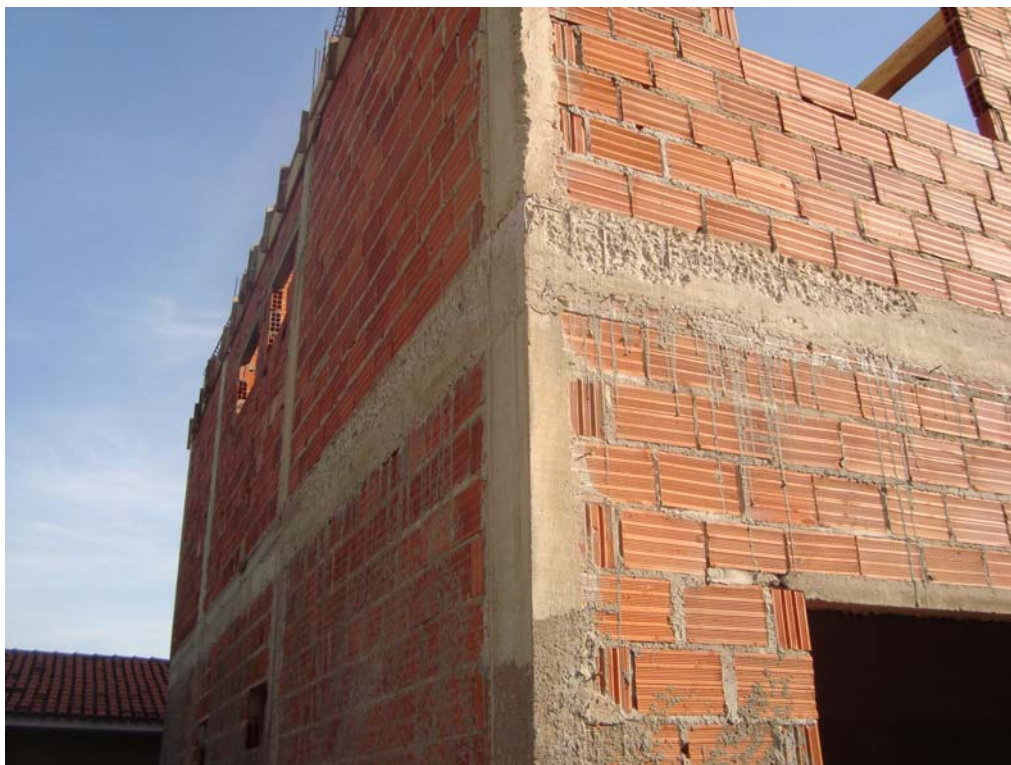
Os descolamentos geralmente ocorrem por erros nos processos executivos, quando não feito o correto travamento das fôrmas no momento de concretagem ou mesmo por uso de fôrmas sem tratamento adequado das superfícies (*Figura 11 e 12*).

FIGURA 11 – DESCOLAMENTO DE FÔRMA 2 (FONTE: AUTORES)

FIGURA 12 – DESCOLAMENTO DE FÔRMA 3 (FONTE: AUTORES)

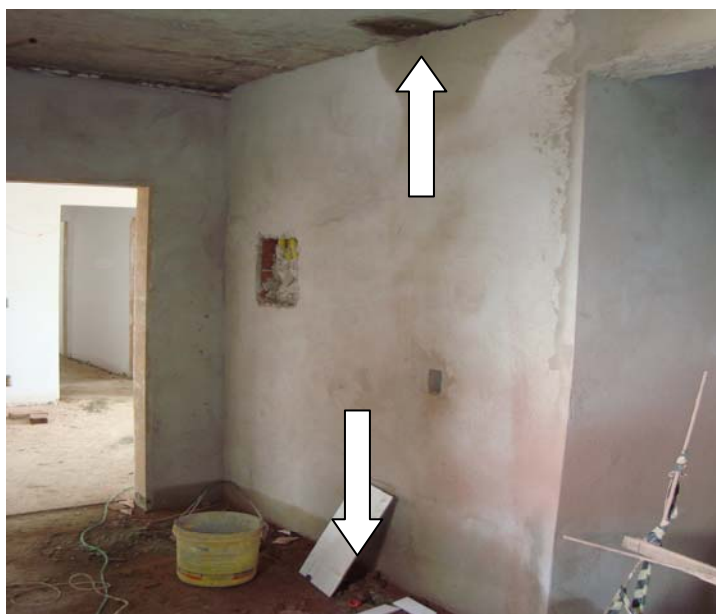
Num outro edifício de quatro pavimentos (01 térreo + 3 andares), construído em alvenaria estrutural, constava no projeto arquitetônico a existência de chafts para a passagem da tubulação de hidráulica em cada pavimento. Esses chafts, segundo projeto arquitetônico, estão situados na área comum de acesso aos apartamentos. Porém no último andar foi executado todo o reboco nas paredes da área comum sem a construção do chaft e sem ter deixado os furos na laje para a espera da tubulação (*Figura 13*).

FIGURA 13 – CHAFT NÃO EXECUTADO (FONTE: AUTORES)

Na *Figura 13* percebe-se a entrada da tubulação de água fria na laje superior do último pavimento. A parede da área comum está rebocada e na laje inferior não foi deixado o furo para passagem da tubulação de água fria, conforme foi aplicado esse uso racional em outra obra (*Figura 14*).

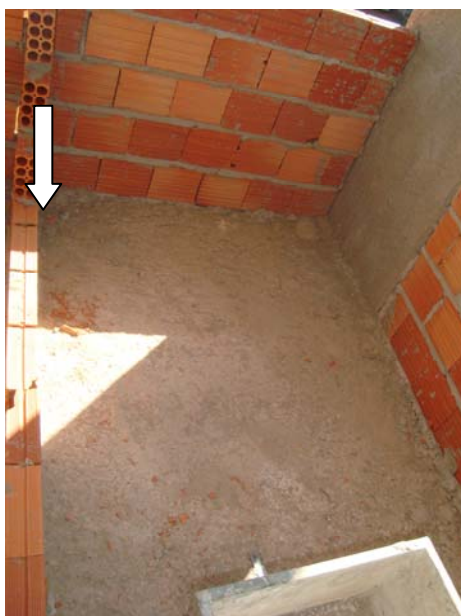
A inexistência da integração entre os projetos de água fria e estrutural foram vistos também em outros casos. Na *Figura 15* observa-se a ausência do furo na laje de espera da água fria.

FIGURA 15 – AUSÊNCIA DO FURO DE ESPERA DA TUBULAÇÃO DE ÁGUA FRIA (FONTE: AUTORES)

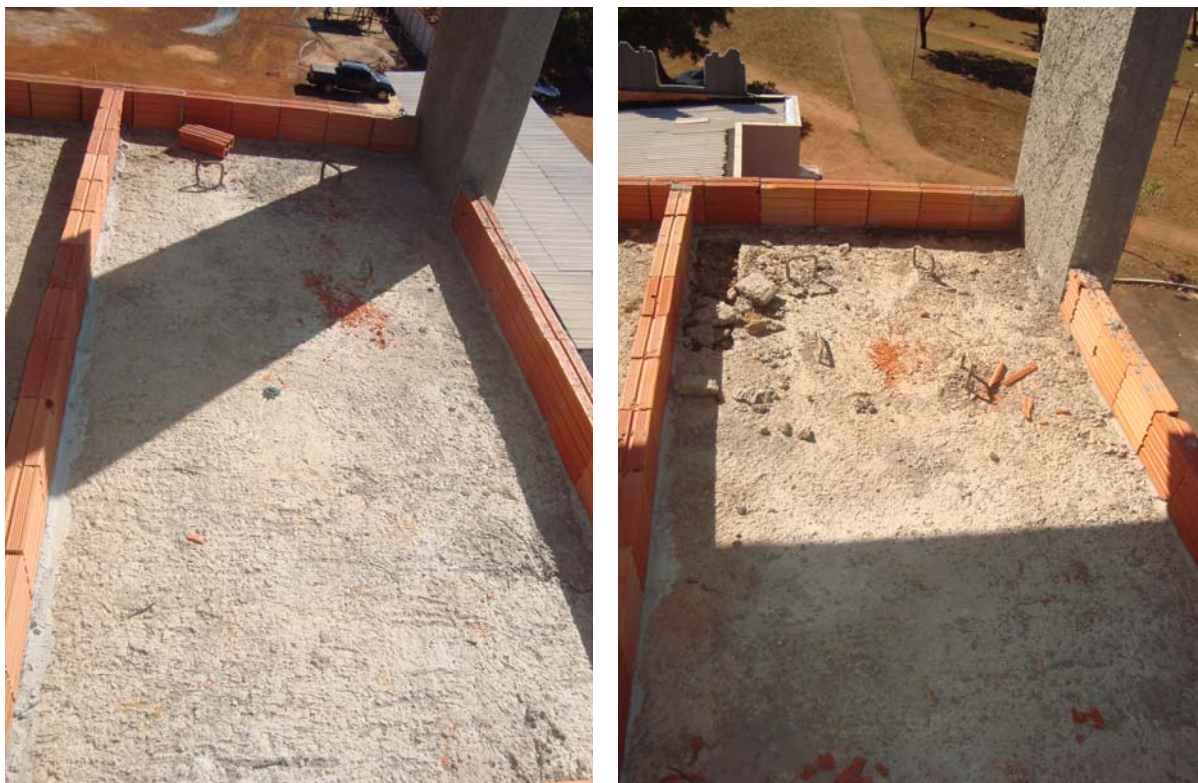
A falta de um bom gerenciamento da obra foi observada quando em alguns pavimentos existiam e outros inexístiam essas passagens pela laje (*Figura 16*).

FIGURA 16 – FALTA DE GERENCIAMENTO NA EXECUÇÃO (FONTE: AUTORES)

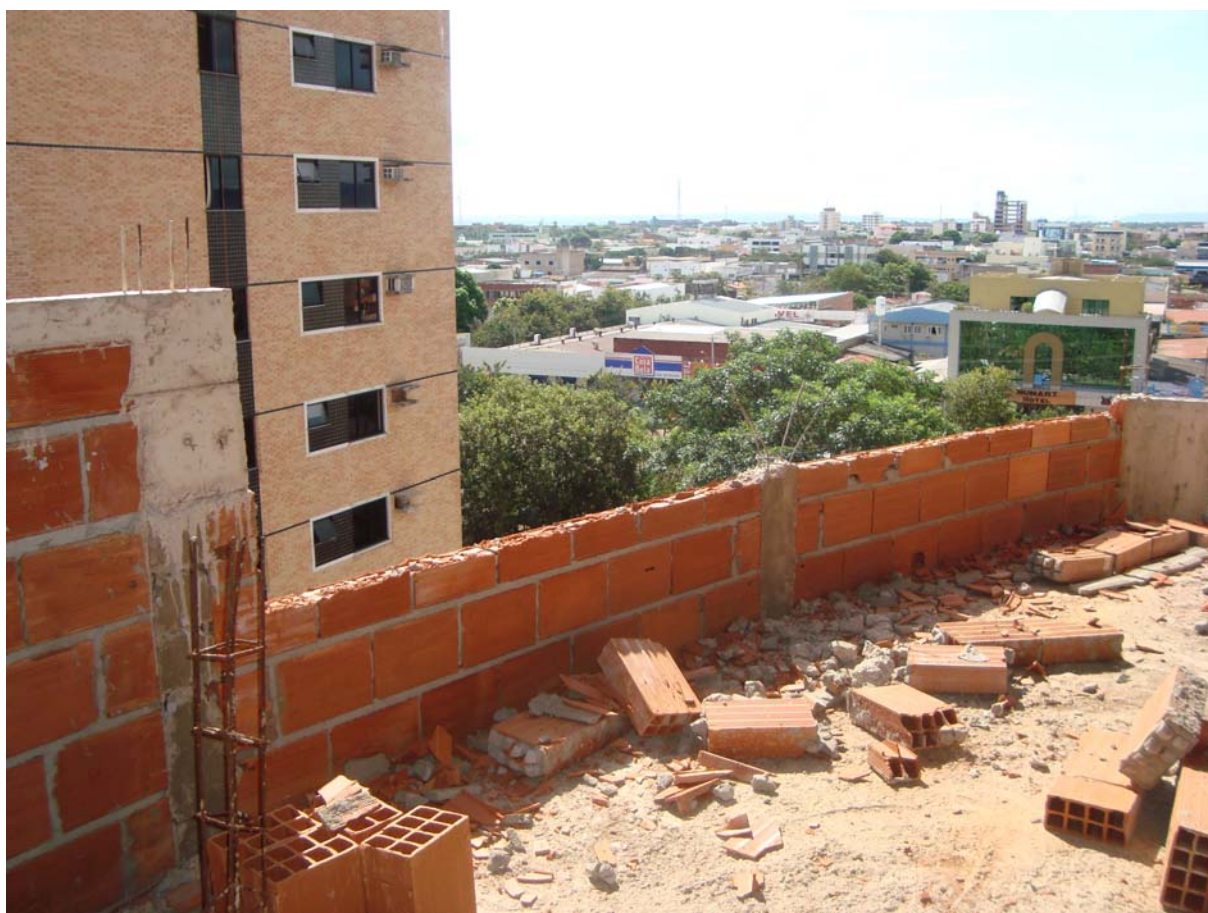
Em outro edifício, quando num detalhe arquitetônico, apresentado na *Figura 18*, durante a execução das sacadas não foi atentado ao projeto quanto a altura do desnível existente. O peitoril foi executado numa altura de 60 cm, enquanto o projeto especificava altura de 40 cm. O retrabalho de demolição e acabamento totalizou 12,6 m<sup>2</sup> de alvenaria de vedação e gerou um custo de **R\$ 600,67** com retrabalho, ver *Anexo 02*.

FIGURA 18 – PEITORIL DAS SACADAS (FONTE: AUTORES)

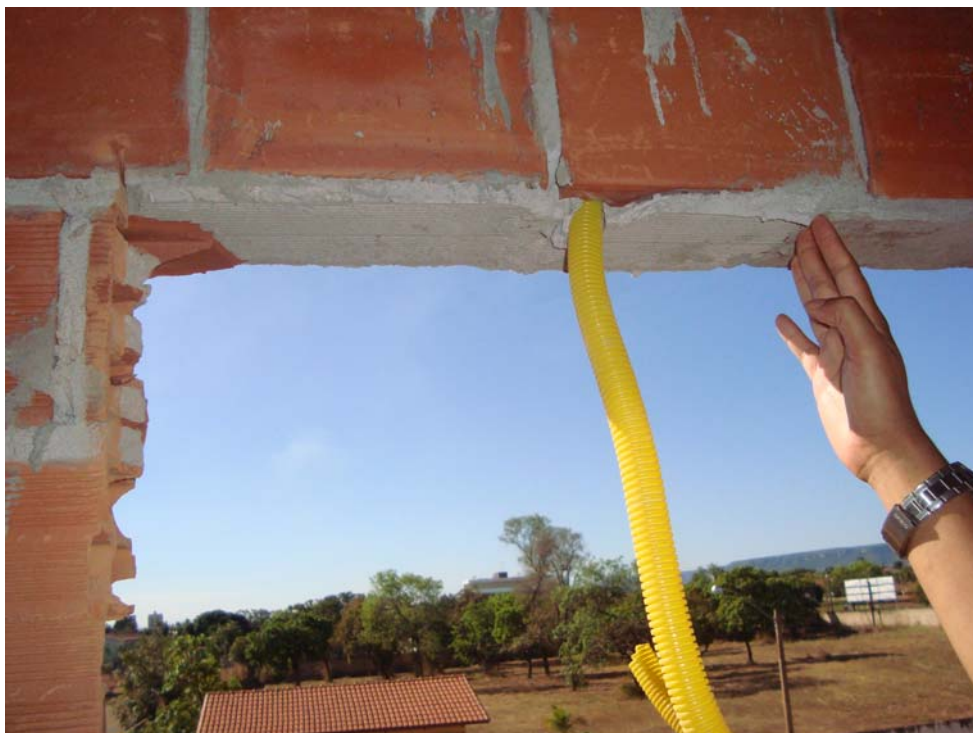
Outro caso que houve constante repetição em diversas obras foi a discordância dos vãos deixados na alvenaria de portas e janelas com os descritos em projetos (*Figura 19*).

FIGURA 19 – ENQUADRAMENTO DA ESQUADRIA (FONTE: AUTORES)

A *Figura 19* mostra uma vedação demolida 40 cm para readequar ao enquadramento da esquadria, na imagem pode-se perceber ainda um eletroduto que terá que ser deslocado para não perder sua função.

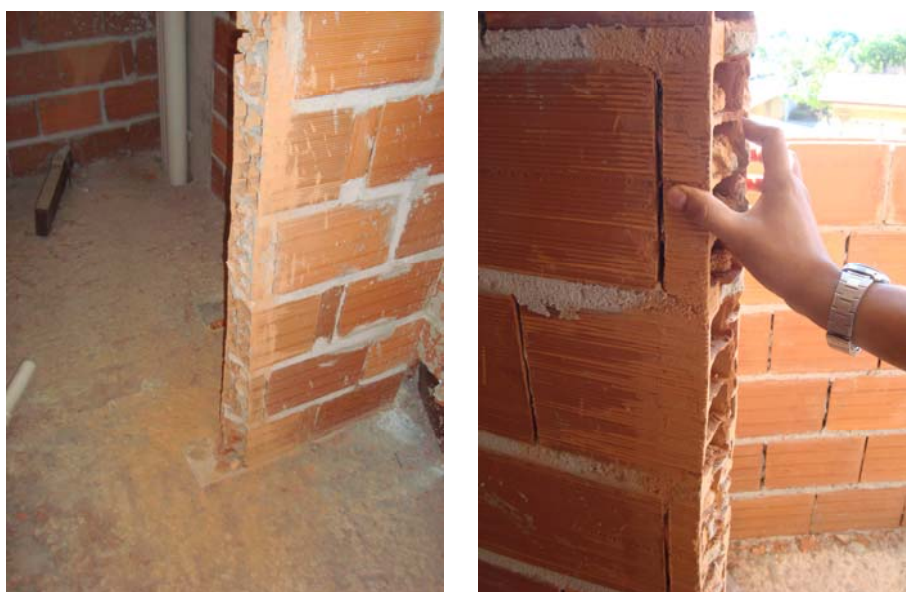
FIGURA 20 – ACABAMENTO PARA ENQUADRAMENTO DA ESQUADRIA (FONTE: AUTORES)

Na *Figura 20* acima pode-se perceber o corte dos tijolos para ajuste e preparação da superfície a receber as esquadrias. O mesmo caso pode ser ilustrado na *Figura 21*.

Assim sendo, o retrabalho para o caso requer a demolição do excedente de alvenaria ao vão e conseqüente acabamento nas alvenarias para receber os portais das esquadrias (*Figura 20*). Este caso foi observado em várias obras visitadas.

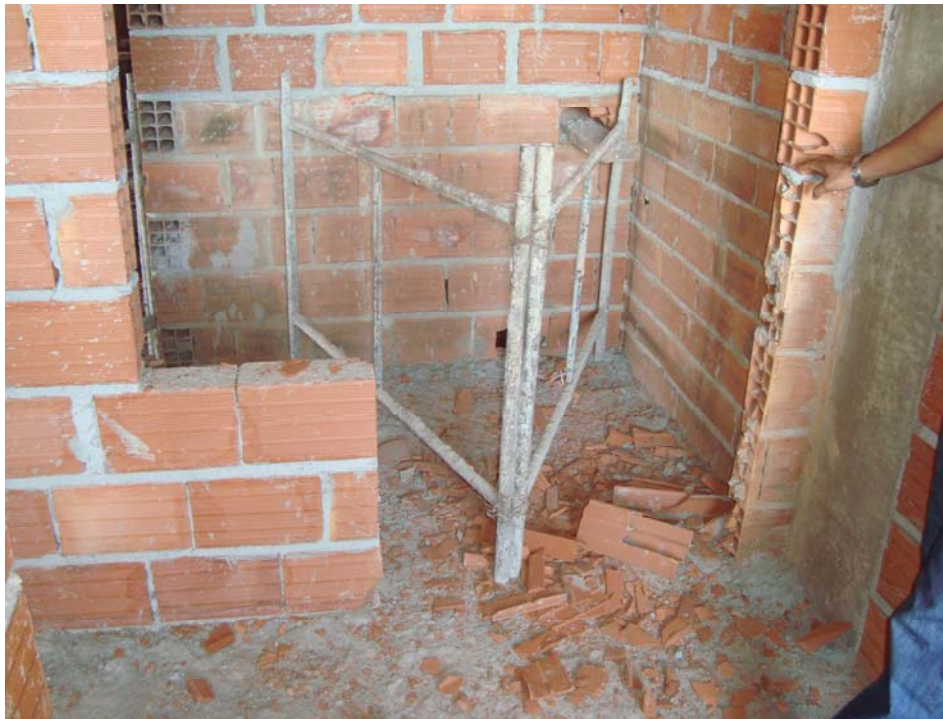
**FIGURA 21 – DEMOLIÇÃO DA ALVENARIA PARA READEQUAÇÃO DO ENQUADRAMENTO DA ESQUADRIA (FONTE: AUTORES)**

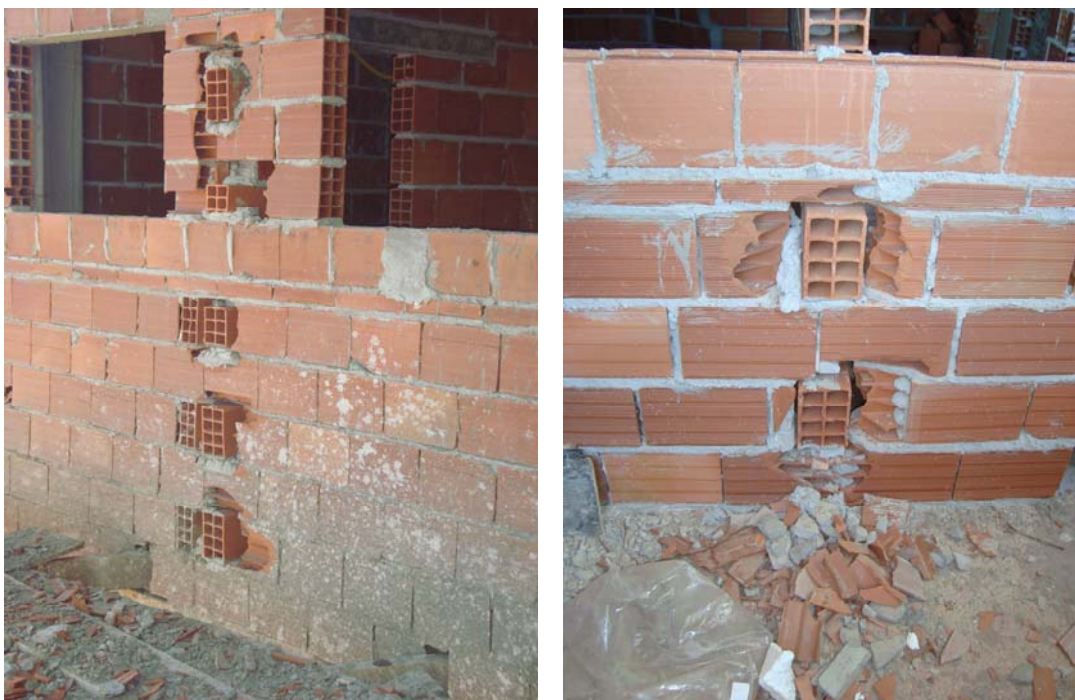
Ainda no mesmo edifício, observou-se que em todos os doze pavimentos ocorreu erro de interação das paredes de vedação (*Figura 22*).

**FIGURA 22 – RETRABALHO PARA AMARRAÇÃO DAS VEDAÇÕES (FONTE: AUTORES)**

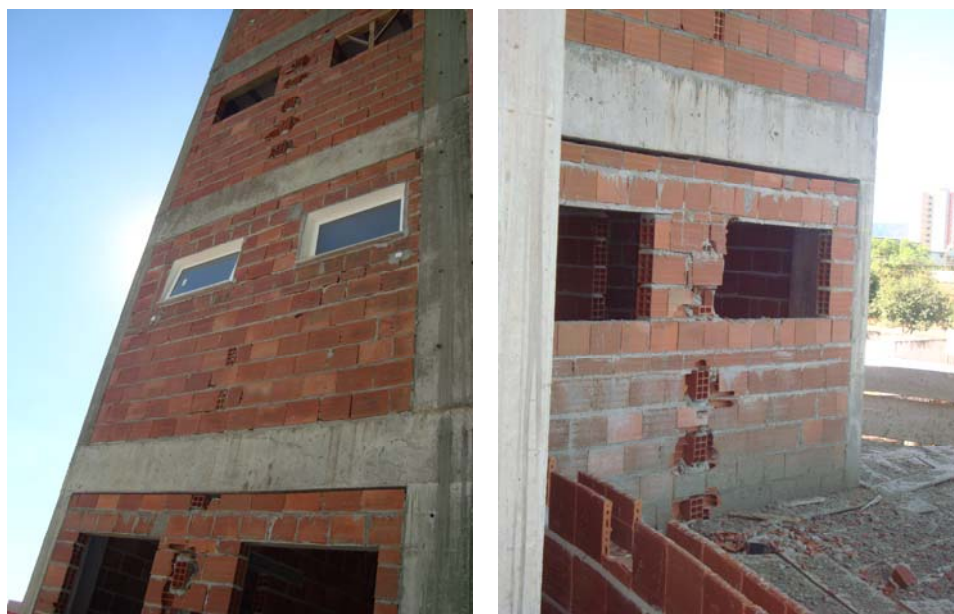
As paredes internas foram amarradas perpendicularmente posteriores às vedações externas e, assim, houve retrabalho de demolição nas alvenarias de vedação externas para realizar a amarração das paredes. Esse retrabalho foi observado em vários outros pontos do edifício apontando causas frequentes de falhas no gerenciamento da execução (*Figura 23*).

FIGURA 23 – RETRABALHO EM SÉRIE PARA AMARRAÇÃO DAS VEDAÇÕES (FONTE: AUTORES)

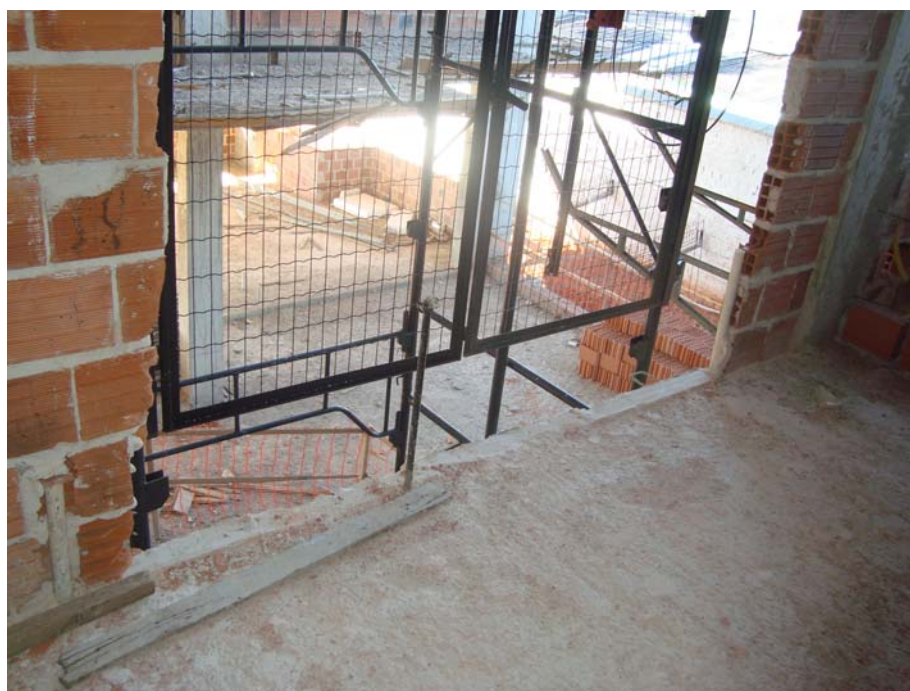
Em um residencial, ainda em execução, foi observado a demolição de 58 m<sup>2</sup> de alvenaria para acesso ao elevador de serviços da obra, sendo que em cada pavimento foi demolido 5,28 m<sup>2</sup> num total de 11 pavimentos (*Figura 24*).

FIGURA 24 – DEMOLIÇÃO DA ALVENARIA PARA ACESSO AO ELEVADOR DE SERVIÇO (FONTE: AUTORES)

A falta de gerenciamento insinuou ao retrabalho, pois ao final da obra o serviço de vedação terá que ser refeito. O custo do retrabalho foi estimado entre demolição e reconstrução de **R\$ 3.980,63**, ver *Anexo 02*.

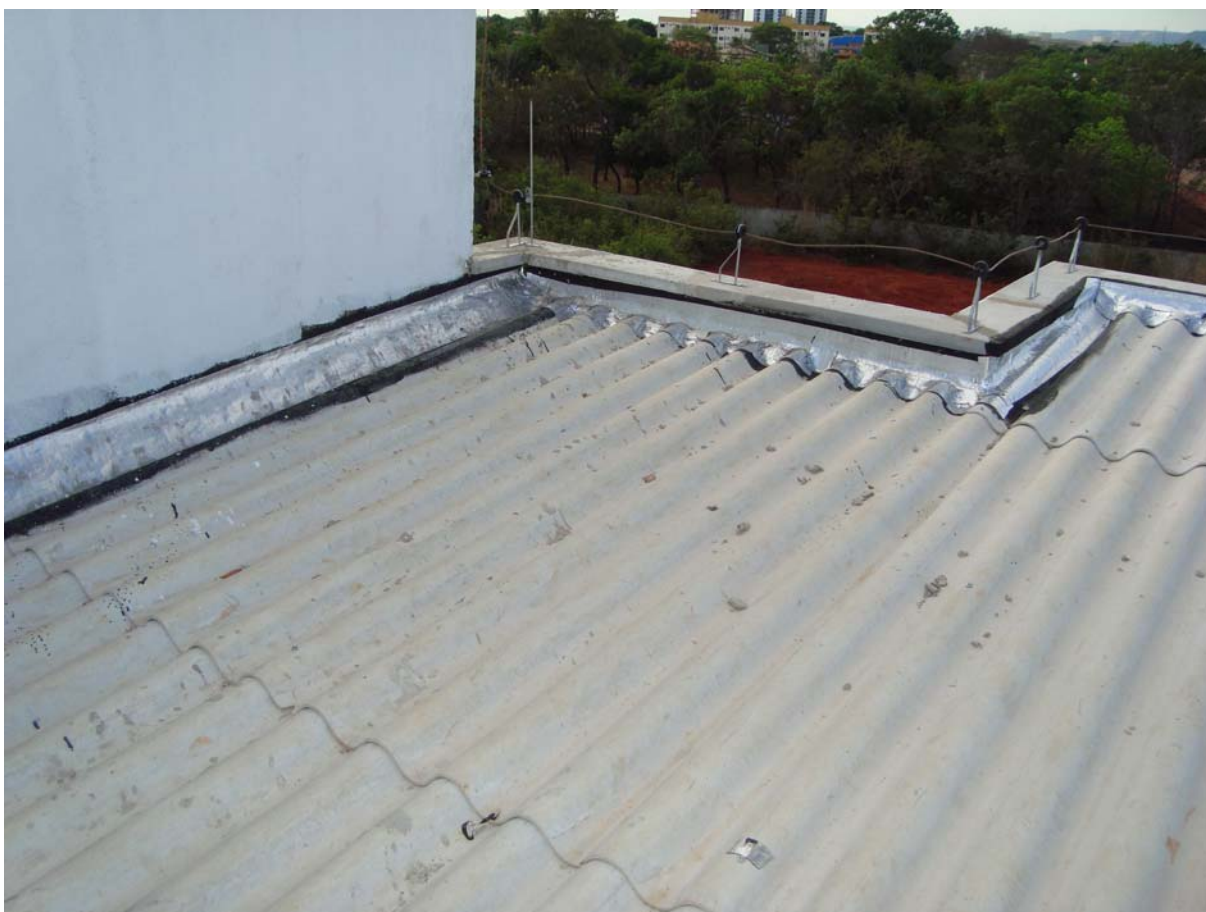
No projeto de cobertura de um edifício residencial constava a aplicação do rufo com manta asfáltica, porém não foi detalhado e especificado os processos executivos no projeto. Com isso, a manta foi aplicada na superfície rebocada sem os devidos tratamentos e, contudo, para evitar descolamento da mesma, houve o retrabalho da retirada da manta, preparação da superfície com emulsão asfáltica e reaplicação da manta adesiva, como observado na *Figura 25*.

**FIGURA 25 – MANTA APLICADA SOBRE A PREPARAÇÃO DA SUPERFÍCIE (FONTE: AUTORES)**

A aplicação da manta foi feita por uma empresa terceirizada, portanto, ao retrabalho, essa empresa foi recontratada para fazer a reaplicação da manta conforme as especificações do fabricante.

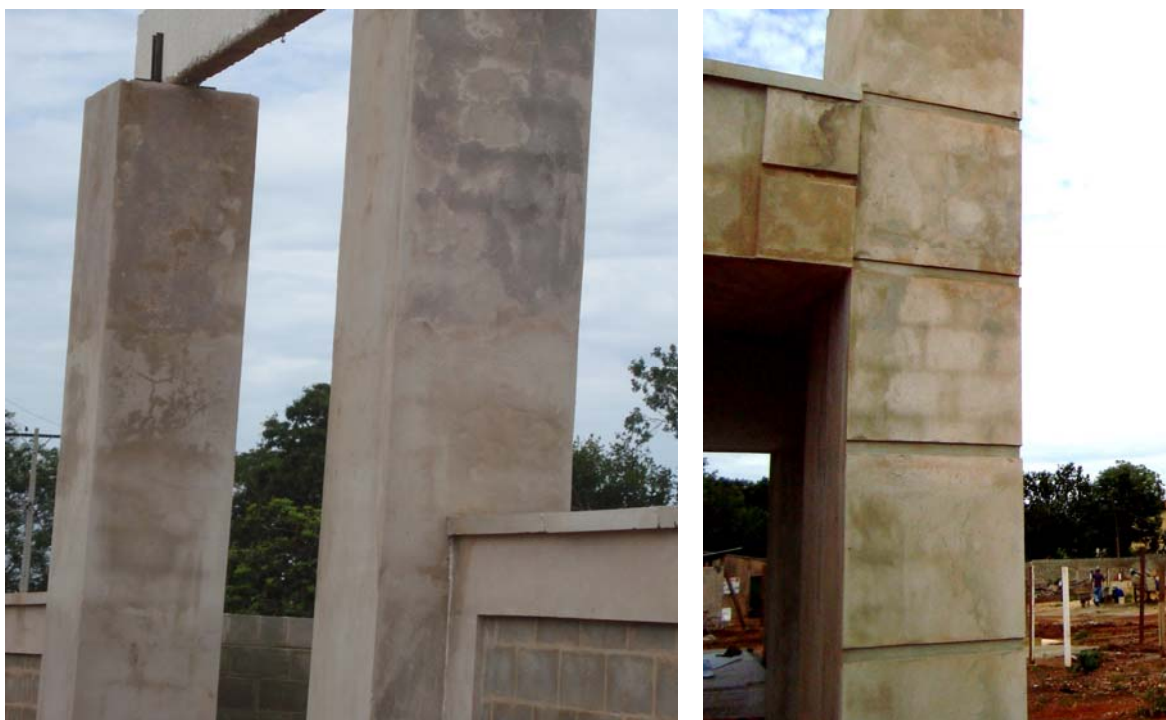
No acesso de um edifício residencial observou uma discordância arquitetônica entre os pilares do pórtico da entrada (*Figura 26*).

FIGURA 26 – PÓRTICO DE ACESSO (FONTE: AUTORES)

Enquanto que em um apresentavam ranhuras a cada sessenta centímetros, nos outros três pilares inexistiam, sendo assim, feita a correção aplicando cortes com uma serra mármore - Equipamento para corte de mármore, granitos, pedras, alvenarias, concretos, cerâmicas, etc. - para adequação ao projeto arquitetônico.

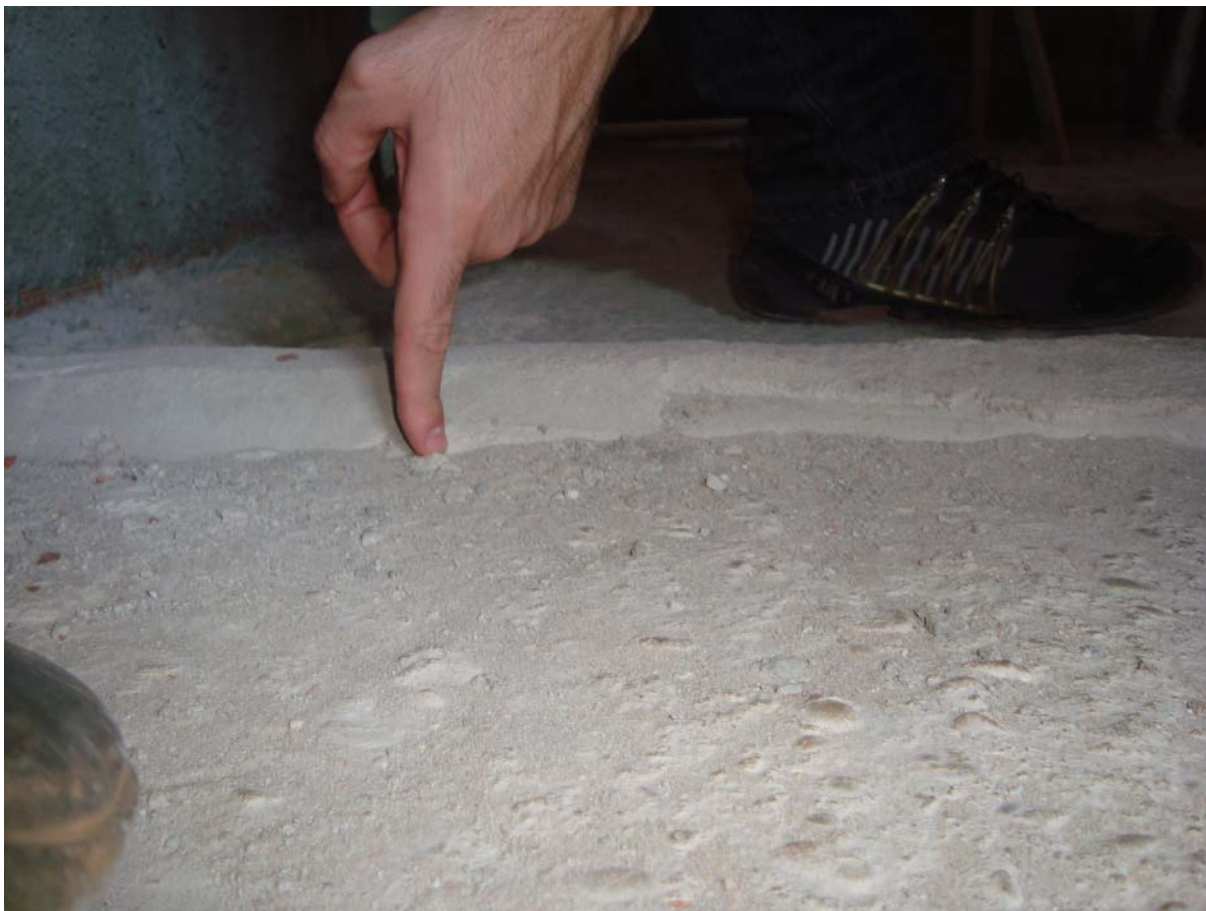
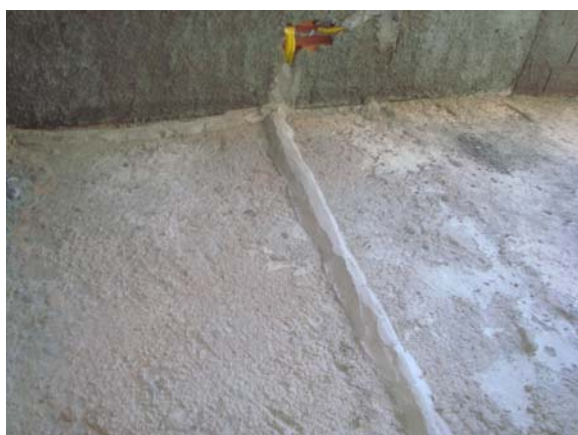
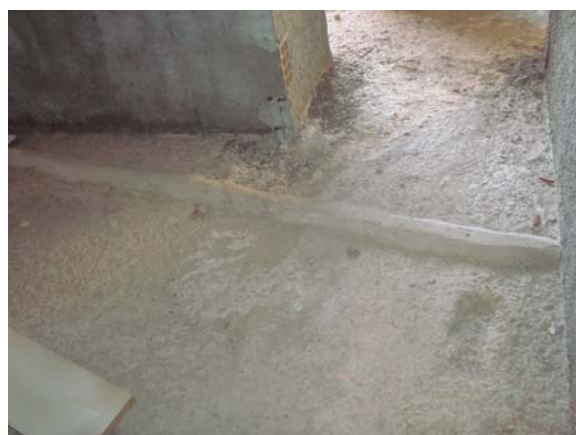
Os eletrodutos das instalações elétricas são, usualmente, concretados juntos com a laje e/ou integrado às alvenarias, quando não instalados entre o forro e a laje. Contudo, num edifício de caráter residencial houve inadimplências quanto ao usual e, com isso, gerou retrabalho para atender às necessidades de eletrodutos quantificadas no projeto elétrico. Foram colocados 25 (vinte e cinco) metros linear de

FIGURA 27 – PROTEÇÃO MECÂNICA COM ARGAMASSA DO ELETRODUTO, DETALHE (FONTE: AUTORES)

FIGURA 28 – PROTEÇÃO MECÂNICA COM ARGAMASSA DO ELETRODUTO (FONTE: AUTORES)

eletrodutos sobre a laje e posteriormente feito a proteção mecânica com argamassa conforme especificado na *Figura 27* e *Figura 28*.
