**INSTITUTO FEDERAL DE EDUCAÇÃO, CIÊNCIA E TECNOLOGIA DO
TOCANTINS
CAMPUS PALMAS
CURSO SUPERIOR DE ENGENHARIA CIVIL**

**MANIFESTAÇÕES PATOLÓGICAS INCIDENTES EM
REVESTIMENTOS CERÂMICOS DE FACHADA DE EDIFICAÇÕES
RESIDENCIAIS DA REGIÃO DE PALMAS – TO**

Trabalho de conclusão de curso apresentado como requisito parcial para obtenção do título de Bacharel no Curso Superior de Engenheiro Civil do Instituto Federal do Tocantins, Campus Palmas.

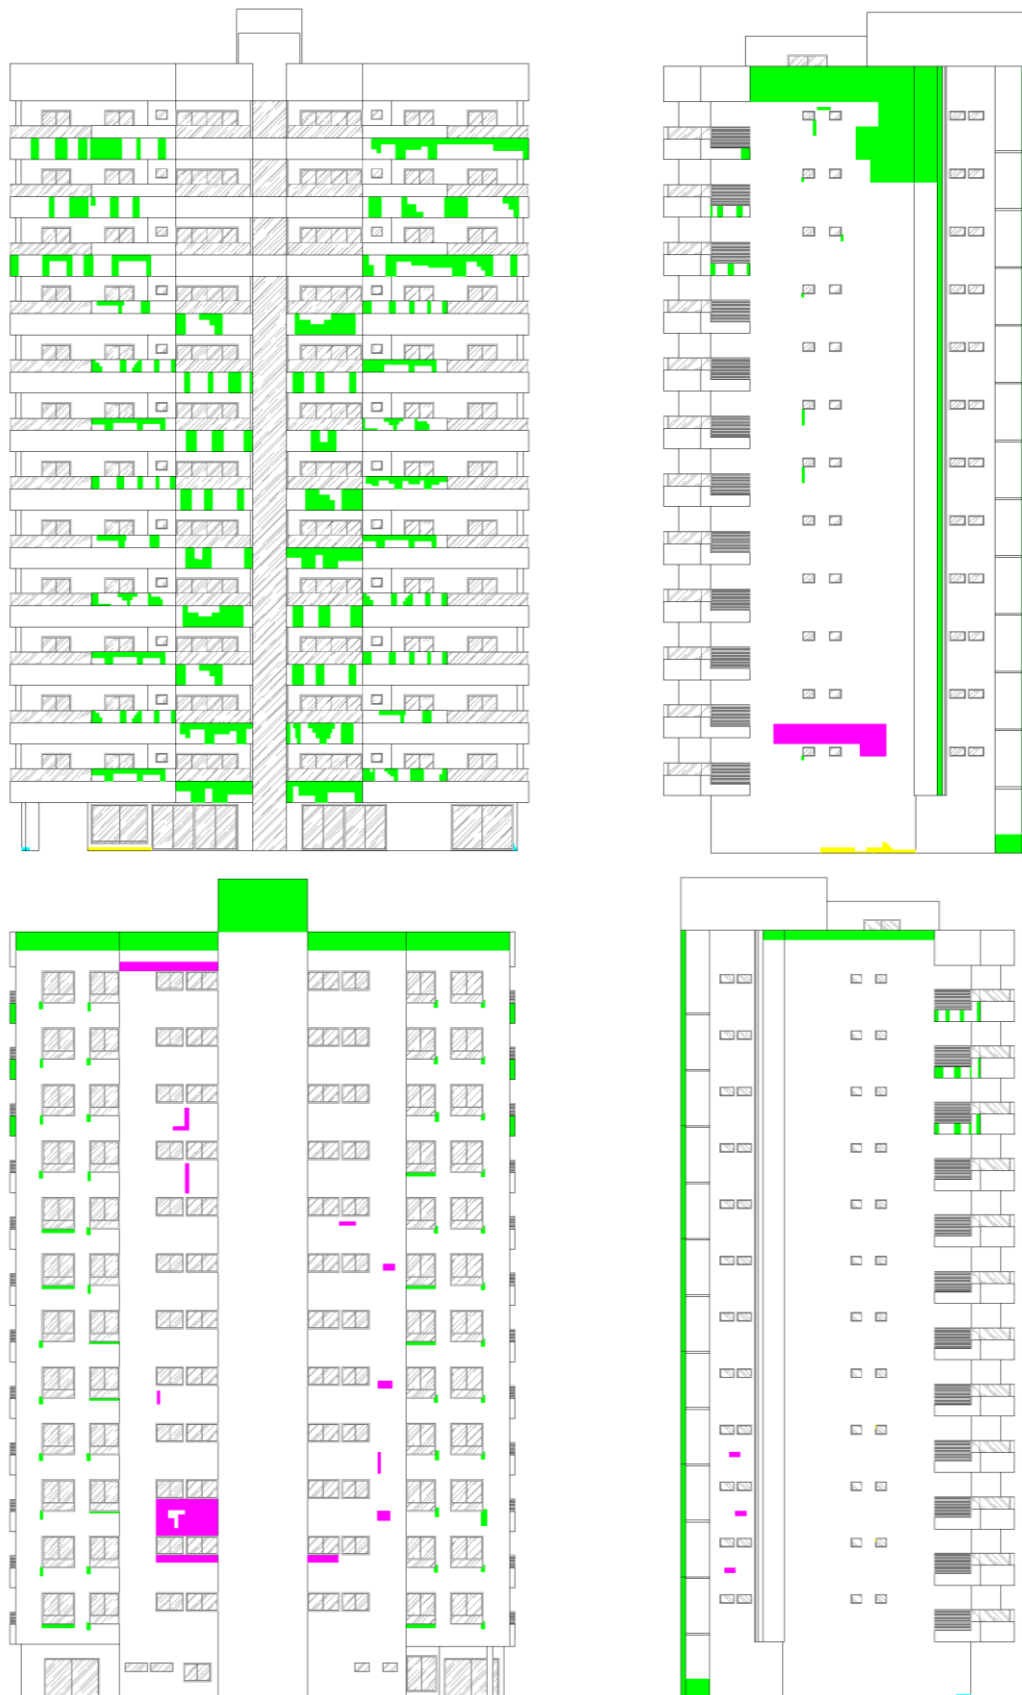
Figura 21 - Croqui da fachada oeste, fachada sul, fachada leste e fachada norte do prédio 1.

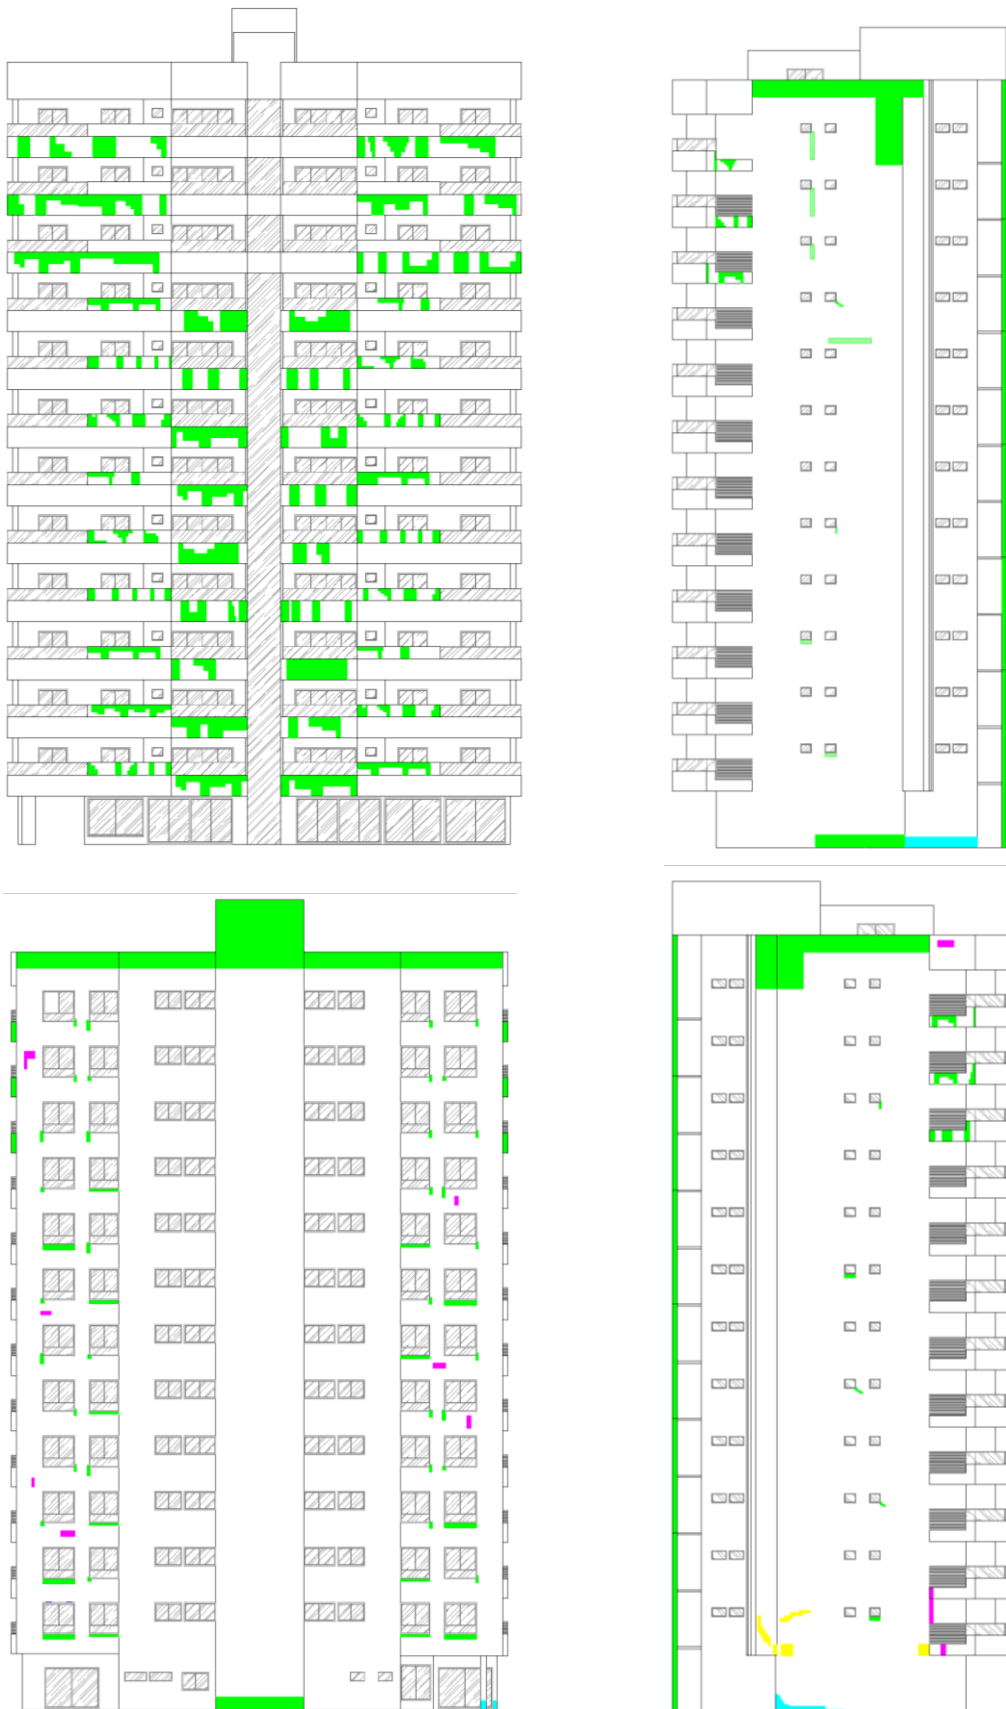
Figura 22 - Croqui da fachada oeste, fachada sul, fachada leste e fachada norte do prédio 2.

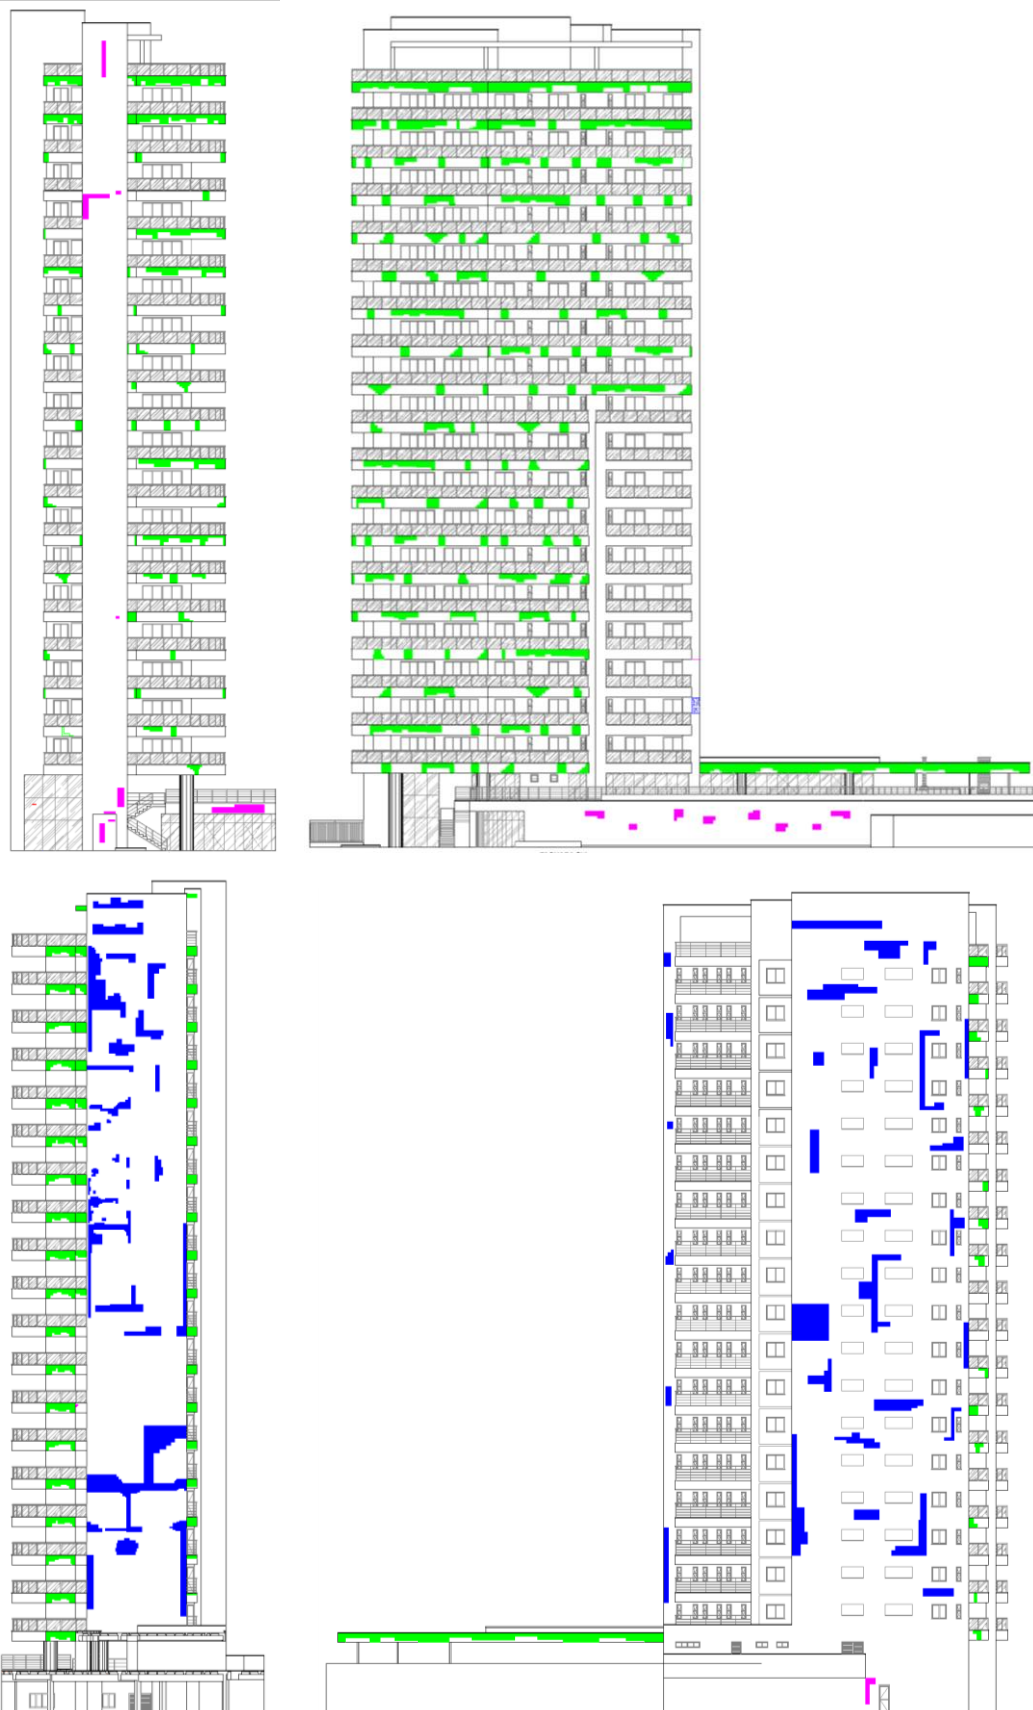
Figura 25 - Croqui da fachada oeste, fachada sul, fachada leste e fachada norte do edifício B.

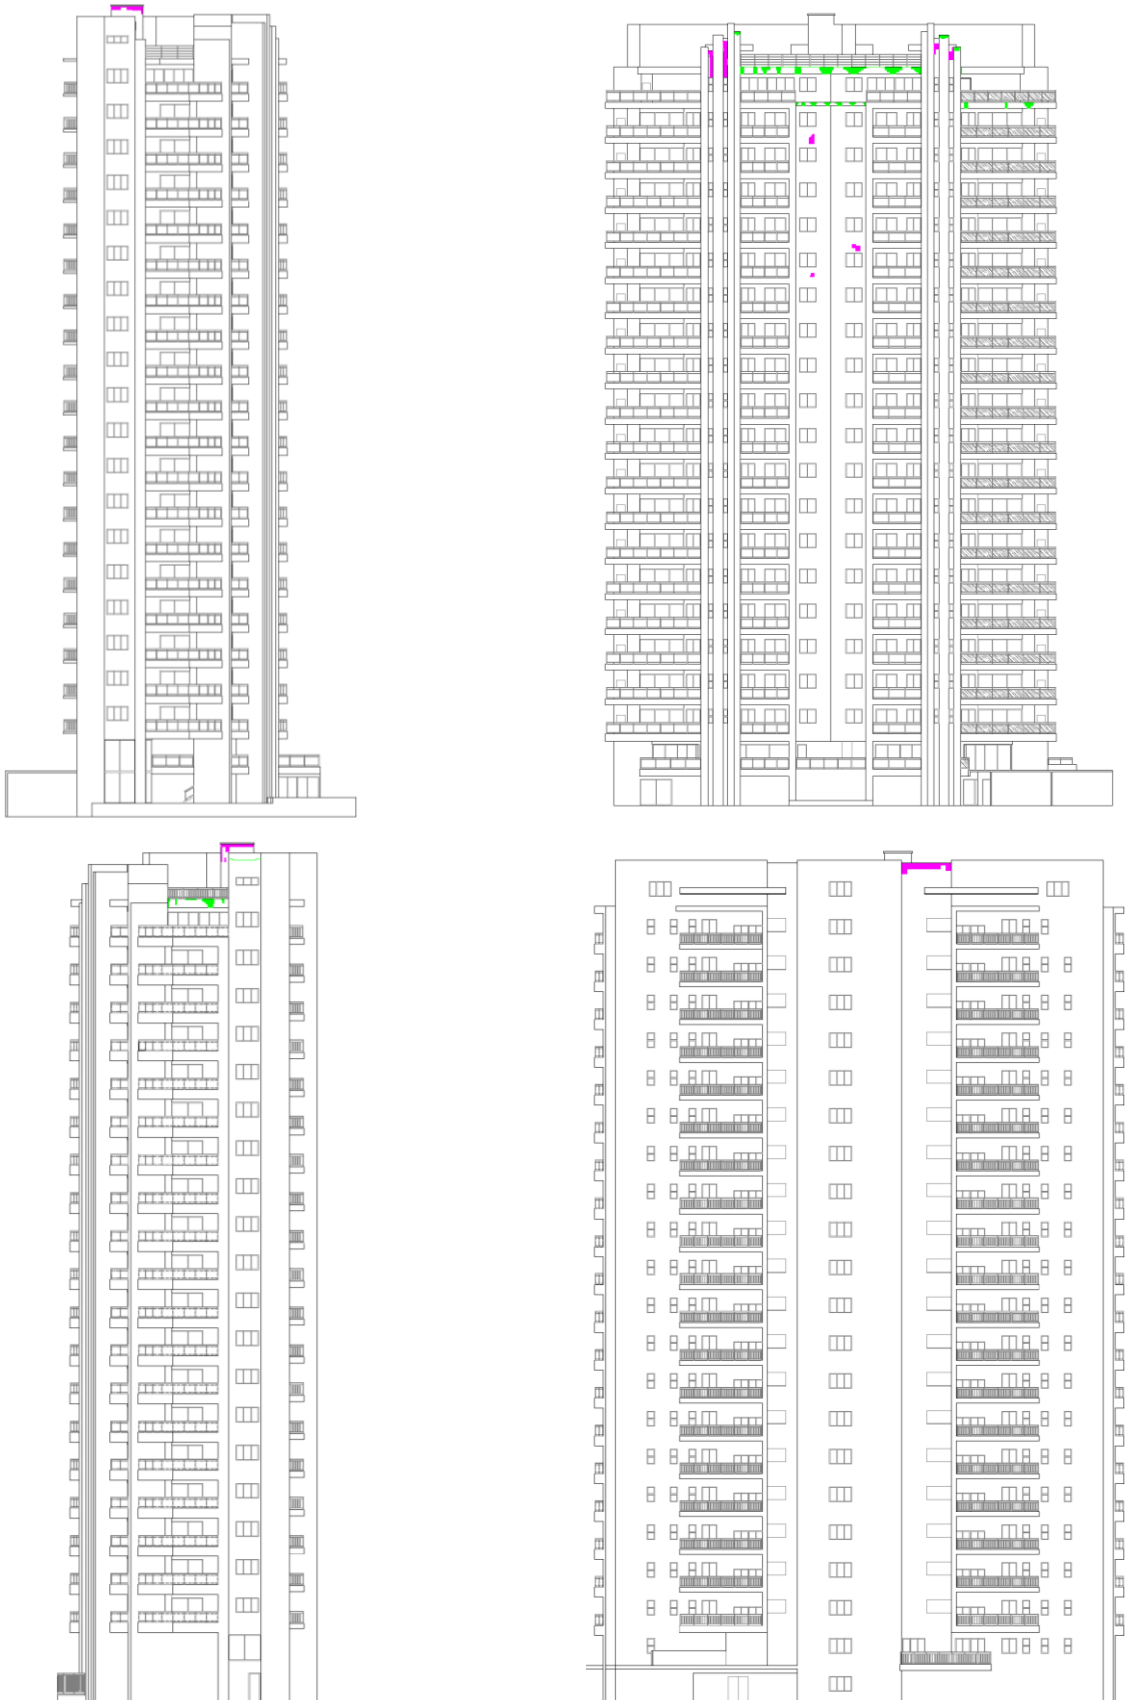
Figura 28 - Croqui da fachada oeste, fachada sul, fachada leste e fachada norte do edifício C.

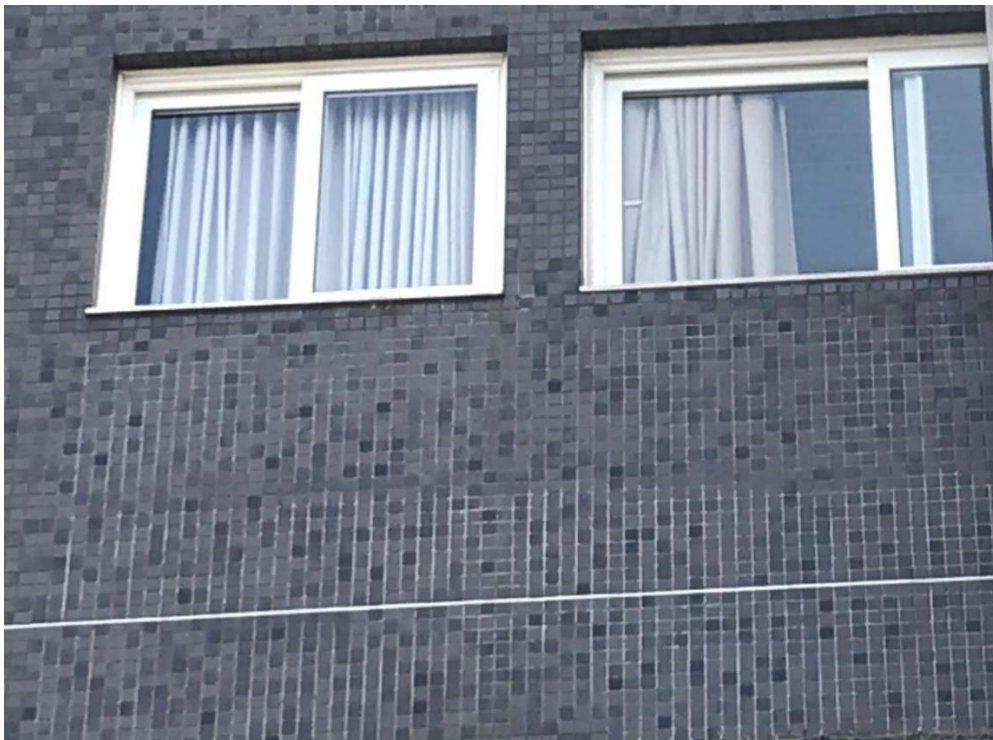
- (x) Eflorescências
- () Sujidade
- () Umidade
- () Microrganismos
- () Vegetação parasitária
- () Corrosão
- () Alterações cromáticas/Descoloração
- () Grafite

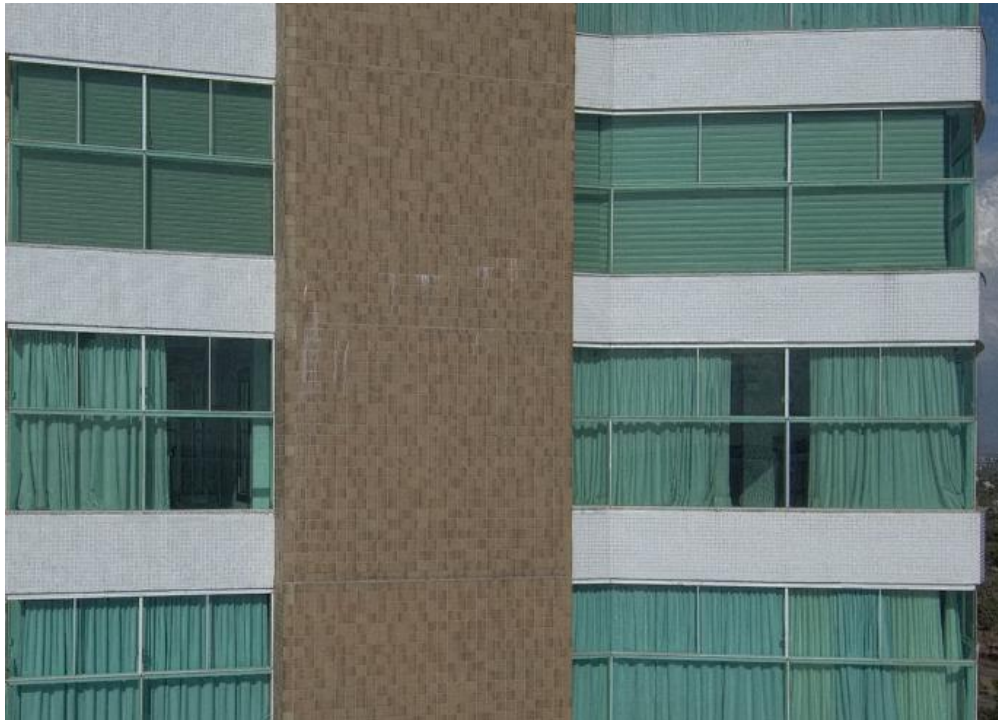
- (x) Eflorescências
- () Sujidade
- () Umidade
- () Microrganismos
- () Vegetação parasitária
- () Corrosão
- () Alterações cromáticas/Descoloração
- () Grafite

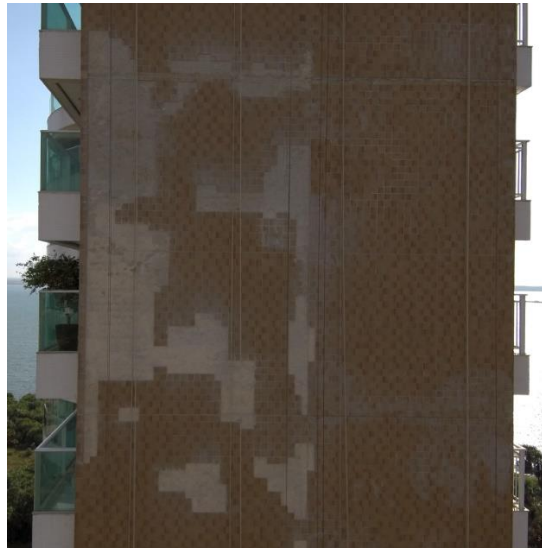
Ficha 11 – Deslocamento de fachada**IMAGEM:**

REVESTIMENTO CERÂMICO
CARACTERIZAÇÃO FÍSICA
<p>Classificação visual:</p> <p><input type="checkbox"/> Descolamento cerâmico <input type="checkbox"/> Destacamento cerâmico <input checked="" type="checkbox"/> Ruptura e queda do sistema de revestimento da base</p> <p>Interface de perda de aderência:</p> <p><input type="checkbox"/> Placa Cerâmica / Argamassa Colante <input type="checkbox"/> Argamassa Colante / Substrato <input checked="" type="checkbox"/> Substrato / Base</p> <p>Pré-patologias:</p> <p><input type="checkbox"/> Mancha <input checked="" type="checkbox"/> Fissura <input type="checkbox"/> Falha de rejunte <input type="checkbox"/> Nenhuma destas</p> <p>Extensão:</p> <p><input type="checkbox"/> Localizada <input checked="" type="checkbox"/> Generalizada</p> <p>CAUSAS PRIMÁRIAS/SECUNDÁRIAS:</p> <p><i>Pesos atribuídos:</i> 0 – Não há relação entre causa e patologia 1 – Causa Secundária 2 – Causa Primária</p> <p>Estruturais:</p> <p>1. (2) Instabilidade da Base</p> <p>Ações Naturais:</p> <p>1. (2) Física (efeitos do vento e da chuva, movimentos térmicos/umidade) 2. (0) Química (oxidação, carbonatação, chuva ácida, sais, poluição, etc.) 3. (0) Biológica (vegetação, fungos, insetos, etc.)</p> <p>Processo (projeto e execução):</p> <p>1. (0) Ausência ou deterioração de juntas 2. (0) Proximidade de juntas 3. (0) Utilização da argamassa colante com tempo em aberto vencido 4. (0) Assentamento sobre superfície contaminada ou pulverulenta 5. (1) Retração do suporte 6. (2) Espessura e rigidez da argamassa 7. (2) Deficiência nas ligações entre os subsistemas e materiais da fachada 8. (0) Deterioração dos materiais e/ou falta de manutenção 9. (0) Falha de vedação ou defeito que possibilita penetração ou acúmulo de água</p> <p>Possíveis causas e origens: De acordo com a norma da ABNT NBR 137449:1996 a espessura ideal de revestimento externo varia entre 2 e 3 cm, quando houver a necessidade de ser mais espessa, deve-se atentar para cuidados especiais de forma a garantir a aderência do revestimento como indicado na ABNT NBR 7200:1982. O revestimento externo foi executado com espessura maior que a máxima especificada em norma e devido a falha da mão de obra a base do revestimento se deslocou em parte das fachadas. Segundo informações do construtor, a base foi executada em duas demãos, a primeira demão foi executada de forma a não permitir que a superfície tivesse a rugosidade necessária para uma boa aderência da segunda demão. Devido à falta de rugosidade entre as demãos combinada com as tensões atuantes e as variações cíclicas de temperatura e umidade com o decorrer do tempo a segunda demão foi se desprendendo da primeira demão fazendo com que o revestimento externo viesse a romper.</p>

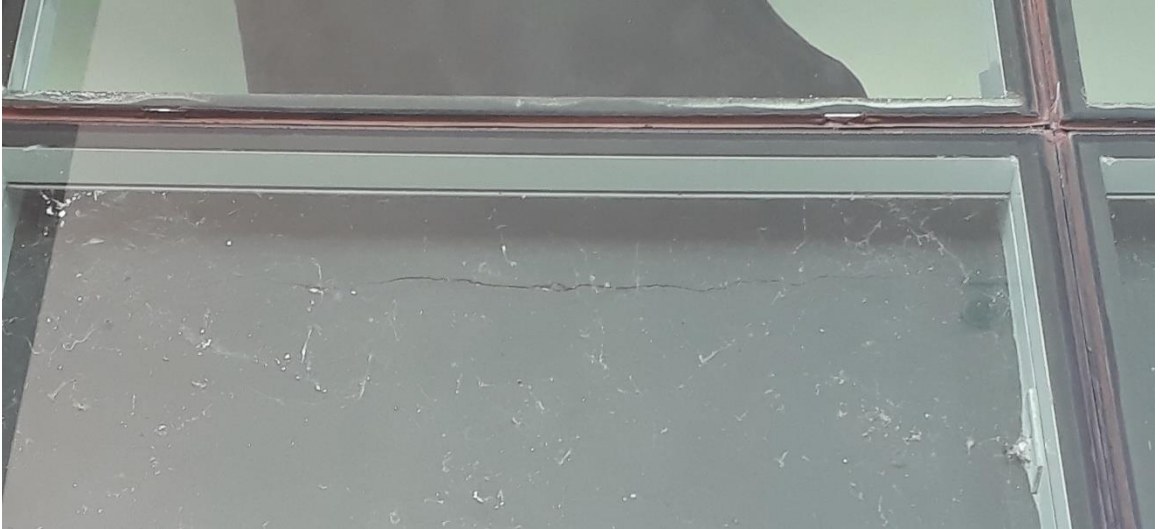
Ficha 12 – Fissura em viga

**CARACTERIZAÇÃO FÍSICA****Orientação:** Horizontal Inclínada Vertical Mista**Configuração:** Linear Curva Malha Composta**Agrupamento:** Repetitivo/Padrão Fissura Isolada Aleatório**Largura:** Constante Variável**ORIGEM:** Base Sistema de revestimento**CAUSAS PRIMÁRIAS/SECUNDÁRIAS***Pesos atribuídos:**0 – Não há relação entre causa e patologia**1 – Causa Secundária**2 – Causa Primária***Estruturais:**

1. (2) Deformação

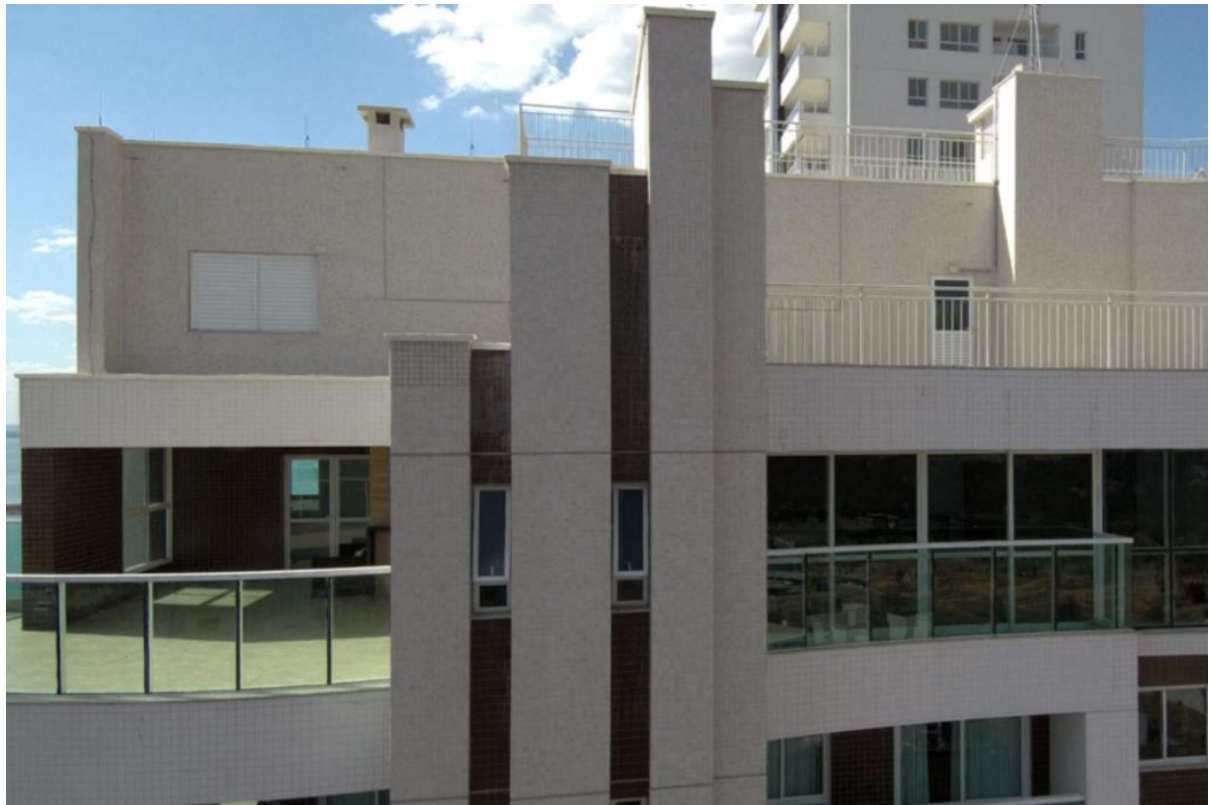
- (x) Eflorescências
- () Sujidade
- () Umidade
- () Microrganismos
- () Vegetação parasitária
- () Corrosão
- () Alterações cromáticas/Descoloração
- () Grafite
