**INSTITUTO FEDERAL DE EDUCAÇÃO, CIÊNCIA E TECNOLOGIA DO TOCANTINS  
CAMPUS PALMAS  
CURSO SUPERIOR DE ENGENHARIA CIVIL**

**ESTUDO DE CASO DAS MANIFESTAÇÕES PATOLÓGICAS DO  
PAVIMENTO EXECUTADO NA QUADRA ASR-SE 25 DA CIDADE DE  
PALMAS, TOCANTINS**

Trabalho de conclusão de curso  
apresentado como requisito parcial para  
obtenção do título de Bacharel no Curso  
Superior de Engenharia Civil do Instituto  
Federal do Tocantins, Campus Palmas.

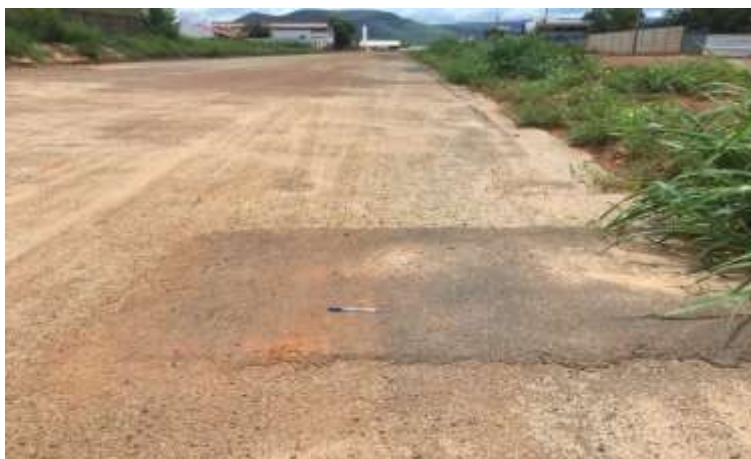
**Figura 25** - Patologia 01: remendo.

Nessa Rua existem estabelecimentos como retíficas e distribuidora de grãos. Foram encontradas 02 (duas) patologias do tipo Remendo do lado direito e 01 (uma) patologia do tipo Escorregamento do lado esquerdo, mostradas abaixo:

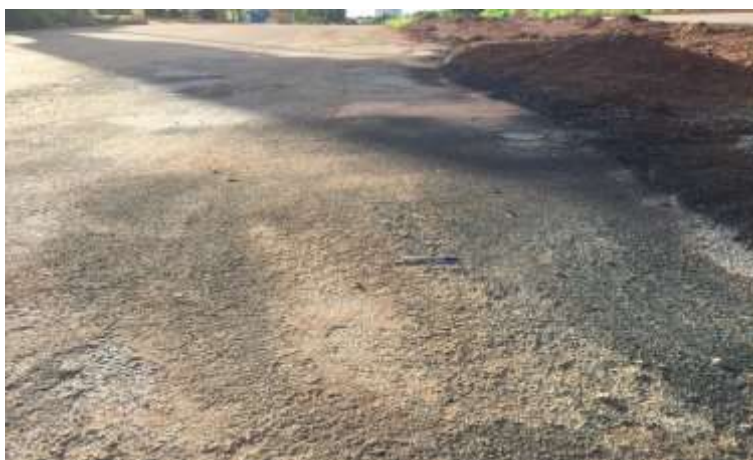
**Figura 28** - Patologia 04: remendo.

O próximo trecho do levantamento, trecho 02, é o que compreende a Rua SR-13, onde foi possível observar que a maioria dos lotes estão sem ocupação. Nele, foram encontradas 02 (duas) patologias do tipo remendo do lado esquerdo, mostradas abaixo:

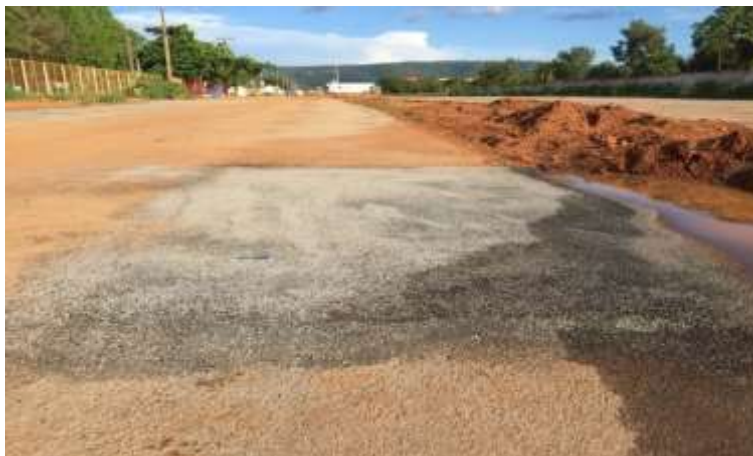
**Figura 30** - Patologia 06: remendo.

No trecho 03, que corresponde a Rua SR-15, foi identificada apenas 01 patologia do tipo remendo do lado direito.

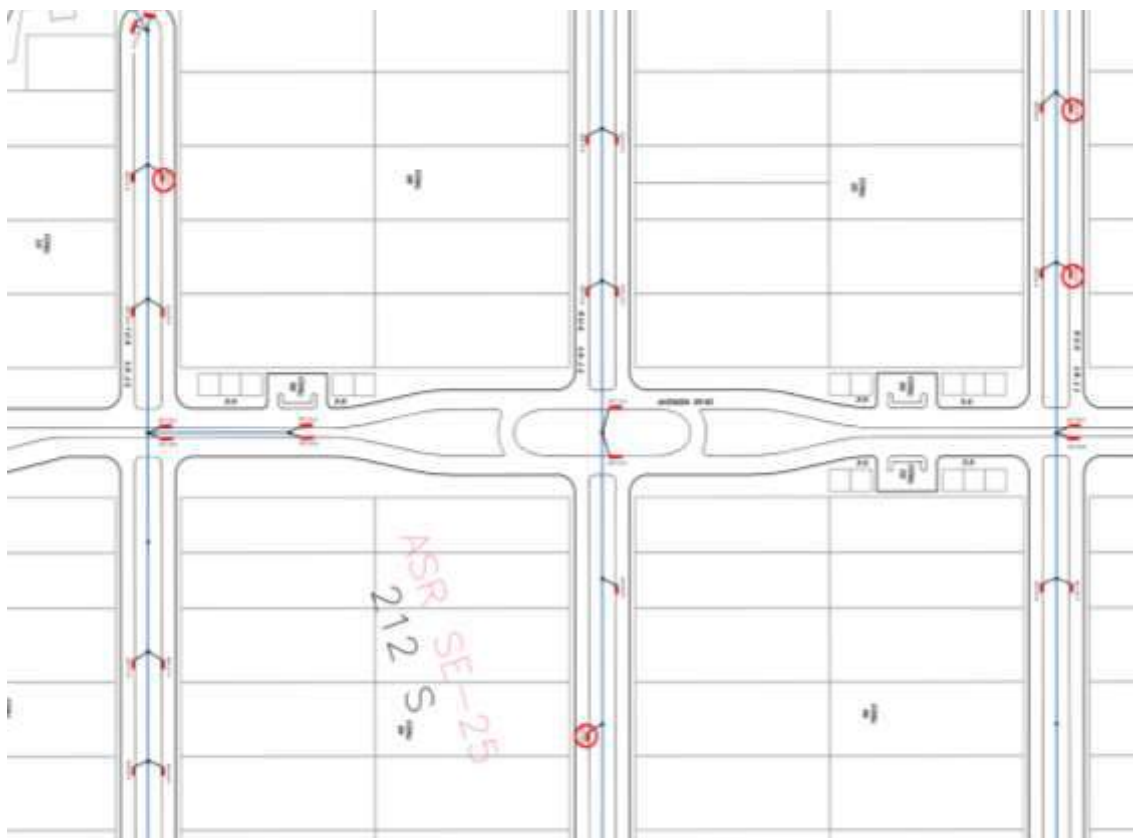
**Figura 38** - Pontos de identificação dos remendos.

Juntamente com a análise do Projeto, verificou-se também o cronograma físico-financeiro da obra, e nele foi estabelecida a execução do meio-fio e das bocas de lobo após a conclusão dos serviços de pavimentação. O fato se dá na ausência de um planejamento adequado para que os serviços já executados não fossem danificados pelas fortes chuvas que acontecem na cidade durante o período entre novembro e março.
