**INSTITUTO FEDERAL DE EDUCAÇÃO, CIÊNCIA E TECNOLOGIA DO  
TOCANTINS  
CAMPUS PALMAS  
CURSO SUPERIOR DE ENGENHARIA CIVIL**

**ANÁLISE DE DANO DECORRENTE DA AÇÃO DE INCÊNDIO EM  
EDIFICAÇÕES: ESTUDO DE CASOS REAIS EM DIFERENTES SISTEMAS  
ESTRUTURAIS NA CIDADE DE PALMAS-TO**

Trabalho de conclusão de curso apresentado como requisito parcial para obtenção do título de Bacharel no Curso Superior de Engenheiro Civil do Instituto Federal do Tocantins, Campus Palmas.

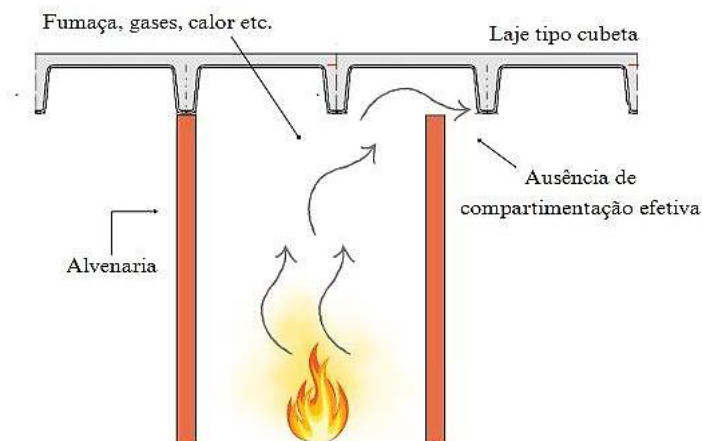
**Figura 28 – Falha na compartimentação efetiva**

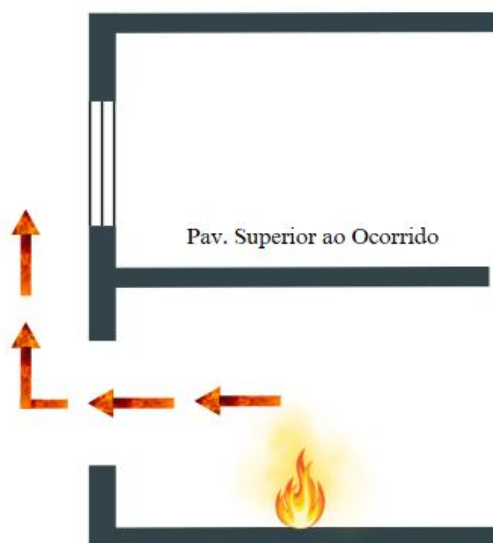
Outro fator ocorrido foi a destruição da janela da suíte voltada para a fachada da edificação, que permitiu que as chamas escapassem para o exterior do edifício. Com essa ocorrência o incêndio foi alimentado, aumentando significativamente a temperatura e, conseqüentemente, o dano, conforme Neto<sup>2</sup> (2025, informação verbal). Essa abertura também contribuiu para a propagação vertical do incêndio, conforme ilustra a Figura 29 e evidencia a Figura 30, causando danos visíveis na fachada e representando um risco adicional a segurança do apartamento do pavimento superior.

**Figura 29 – Propagação vertical das chamas pela fachada do edifício**

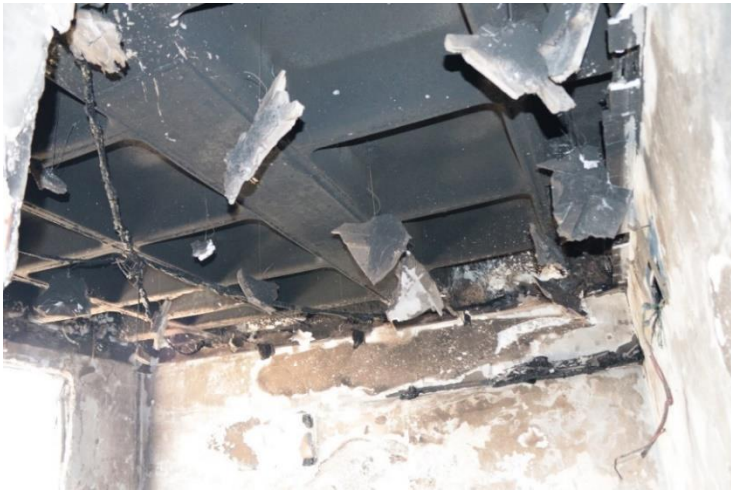
**Figura 34 – Resquícios do forro de gesso**

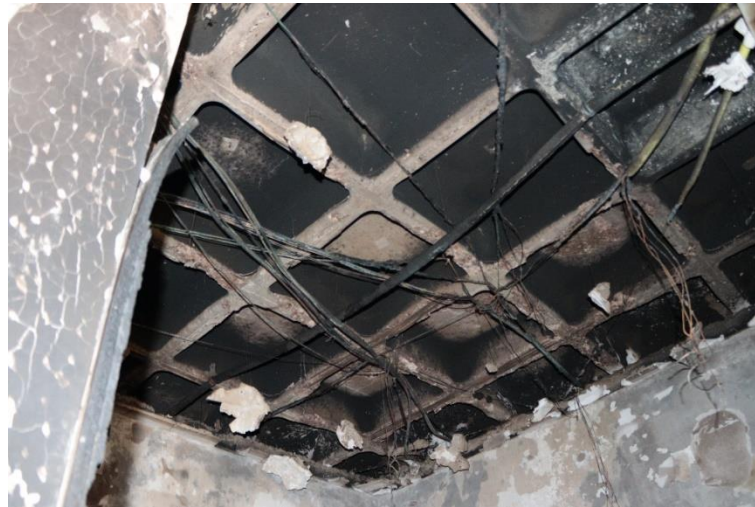
**Figura 35** – Condições da laje nervurada após ação do incêndio

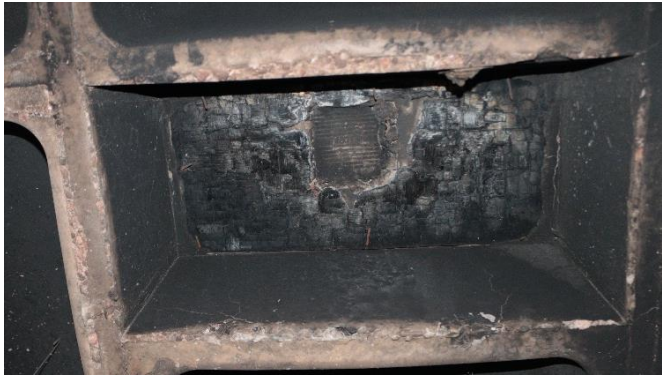
Figura 37 – Deterioração da mesa da laje

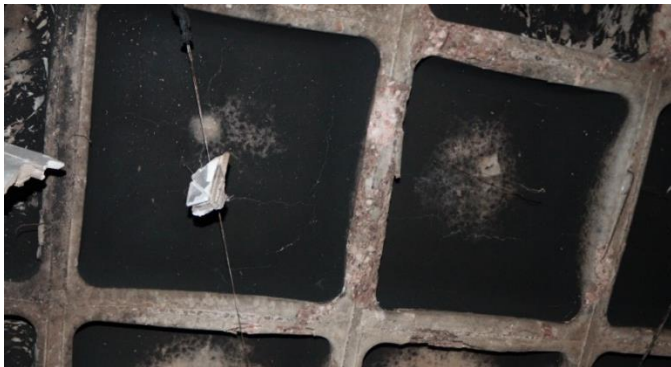
Figura 38 – Presença de fissuras na laje

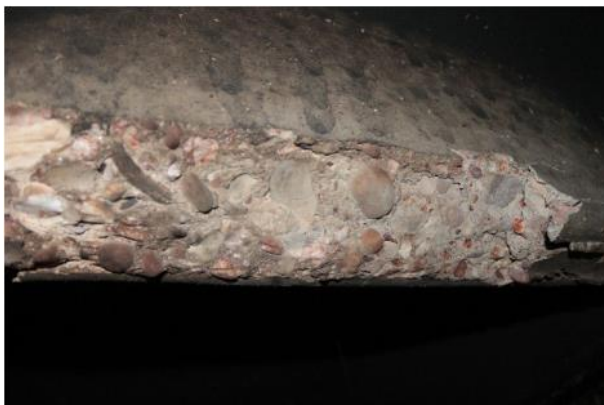
**Figura 39** – Desagregação do concreto da laje

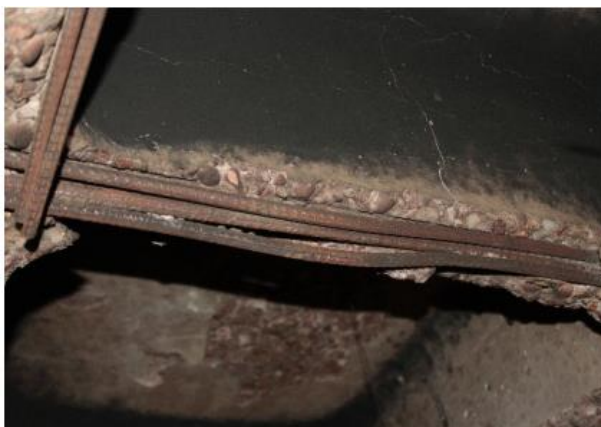
**Figura 41** – Deformação permanente das armaduras

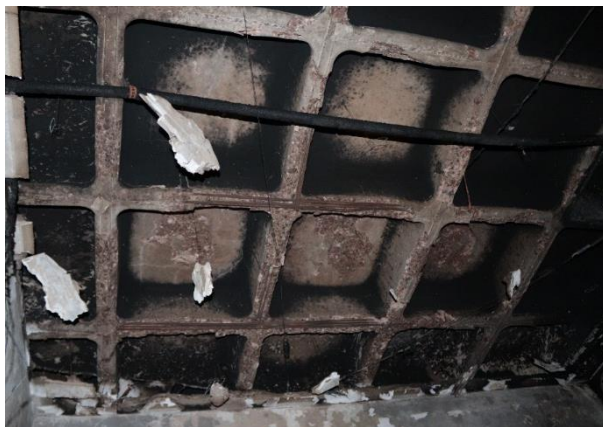
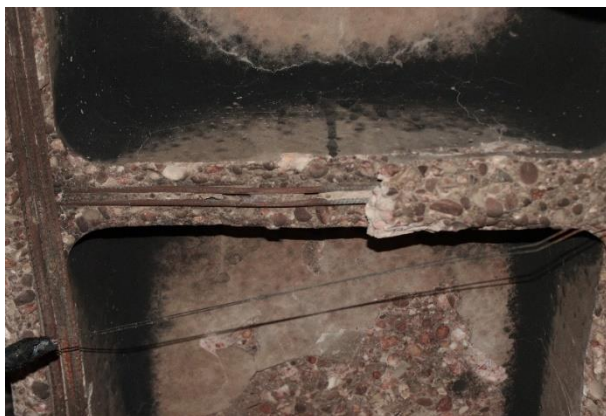
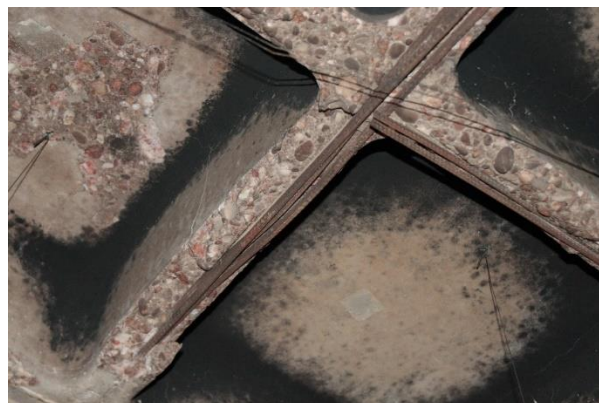
O parecer técnico aponta que, embora o Estado Limite Último (ELU) não tenha sido atingido, não é possível afirmar o mesmo quanto ao Estado Limite de Utilização (ELS). Isso porque a temperatura estimada no concreto, de aproximadamente 550 °C (obtida pelos ensaios), foi suficiente para reduzir sua resistência e rigidez, favorecendo o surgimento de fissuras e a desagregação superficial do material, como mostrado nas Figuras 39, 40 e 41. Ainda segundo o laudo, essa alta temperatura também causou perda de resistência do aço das armaduras (estimada em 37,5%) e diminuição do módulo de elasticidade do concreto (estimada em 54,5%), provocando deformações permanentes em várias áreas e agravando o desprendimento do cobrimento do concreto pelo efeito *spalling*, conforme ilustrado nas Figuras 42, 43 e 44.

**Figura 42** – Efeito *spalling* do concreto

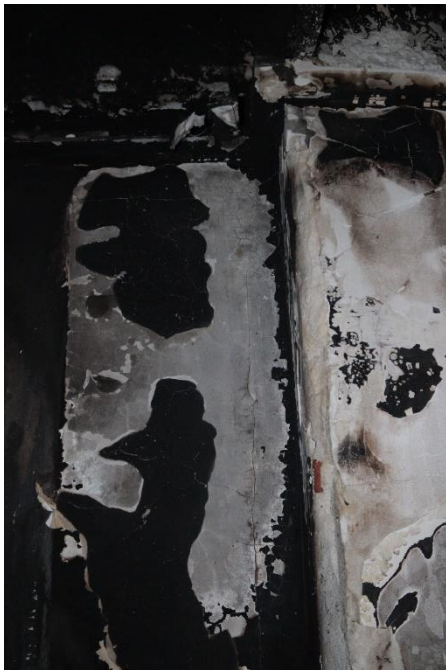
**Figura 47** – Fissuras de mapeamento entre alvenaria e o pilar de concreto

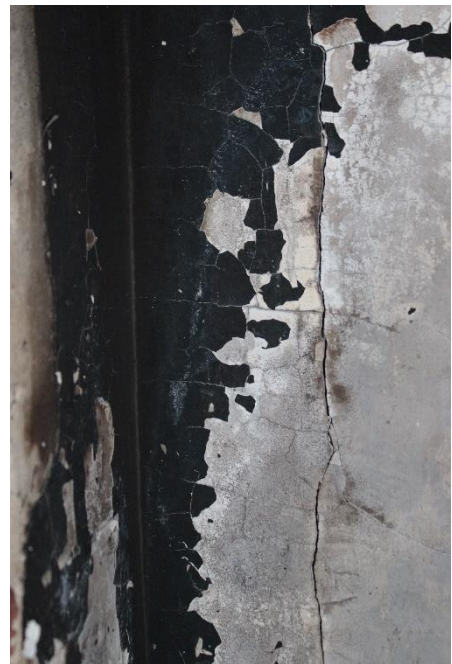
**Figura 48** – Vista aproximada da fissura de mapeamento entre alvenaria e o pilar de concreto

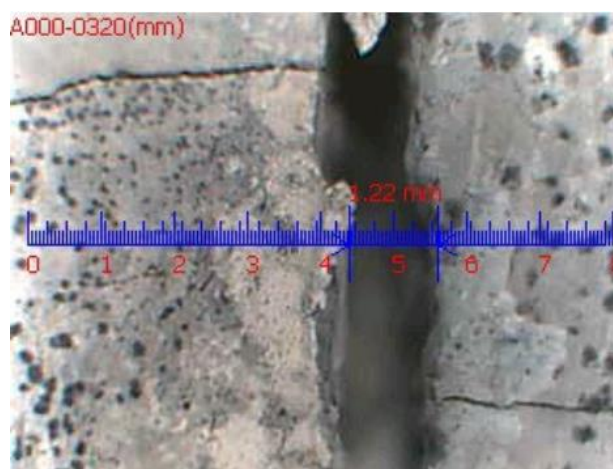
**Figura 49** – Leitura da abertura da fissura no painel de alvenaria

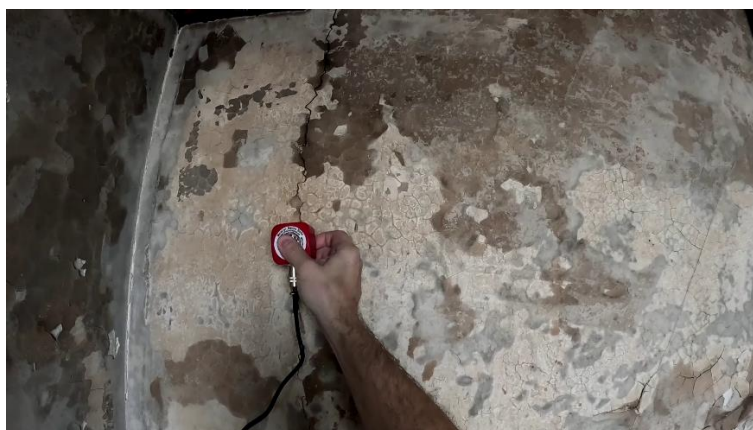
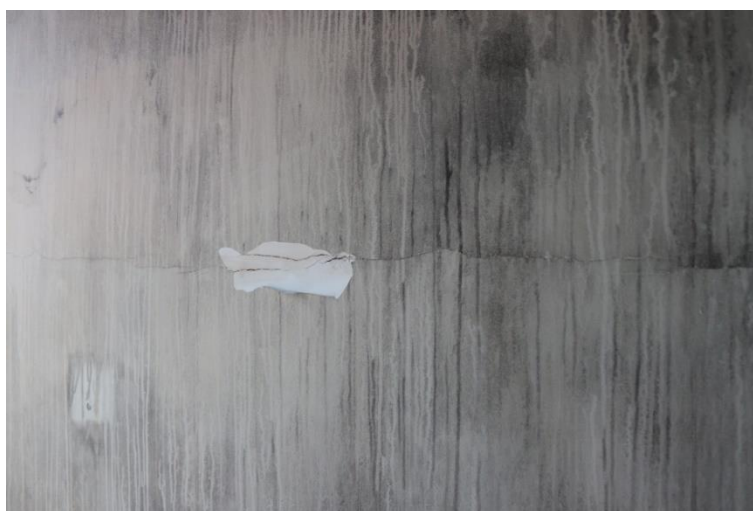
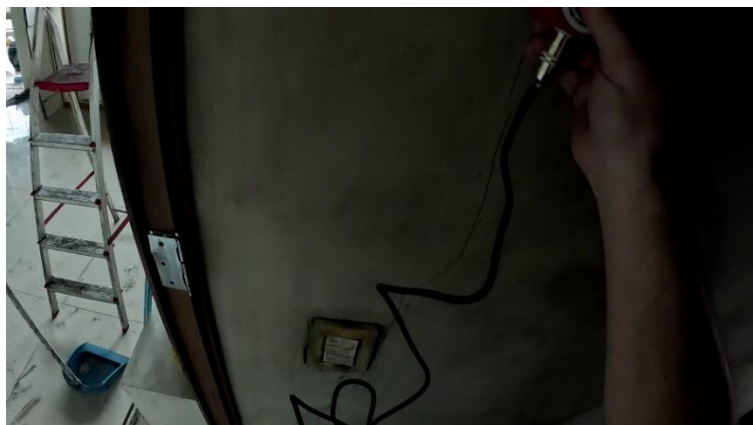
Outro tipo de fissura encontrada foram as fissuras de mapeamento de eletrodutos e tubulações embutidas no painel vertical de alvenaria. As Figuras 50, 51 e 52 apontam algumas das fissuras de mapeamento das instalações encontradas. Vale ressaltar que somente foi possível identificar que essas fissuras estavam relacionadas à presença de elementos embutidos, como instalações, devido à utilização de um scanner de parede, conhecido como pacômetro. A Figura 53 demonstra a presença de um elemento energizado e a informação de profundidade desse objeto. Esse tipo de fissuração também foi identificado no apartamento imediatamente superior, porém com menor intensidade de ocorrência.

**Figura 50** – Fissura de mapeamento de instalações no painel de alvenaria

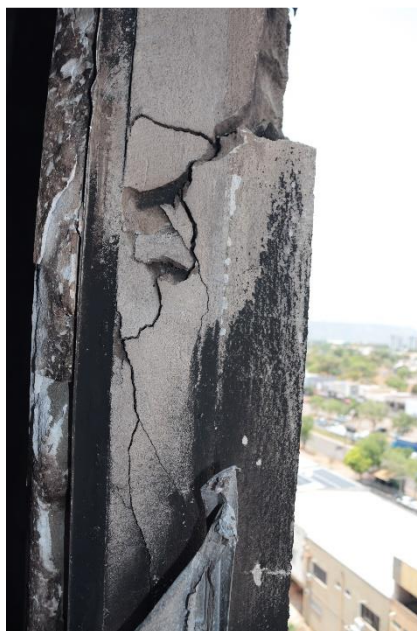
Com relação à fachada, a análise identificou a degradação do revestimento nas proximidades da janela da suíte onde se originou o incêndio, conforme ilustra a Figura 54. A

**Figura 54** – Degradação do revestimento na proximidade da janela da suíte

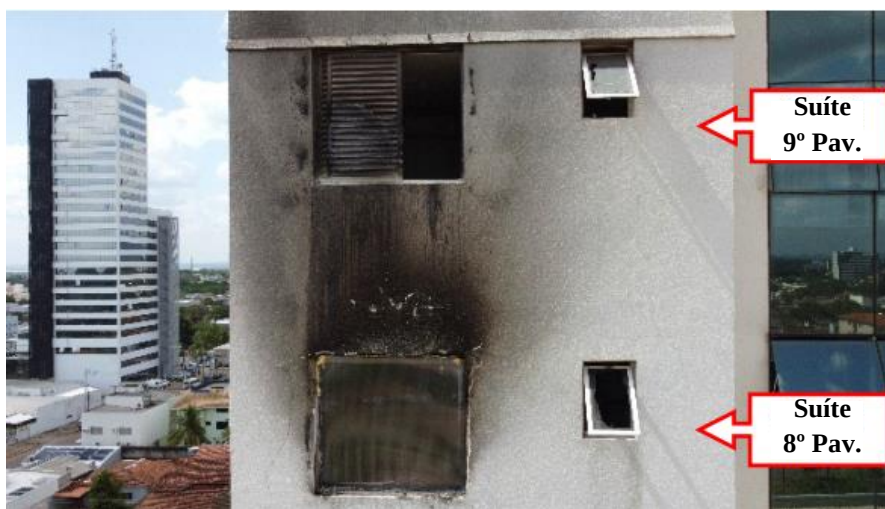
**Figura 55** – Fissuras e degradação do revestimento da fachada

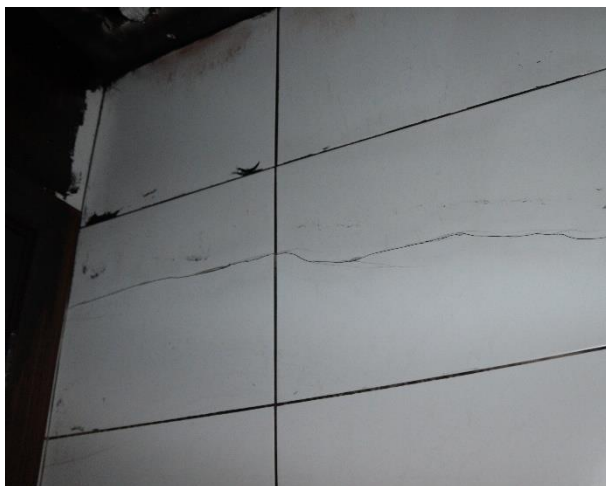
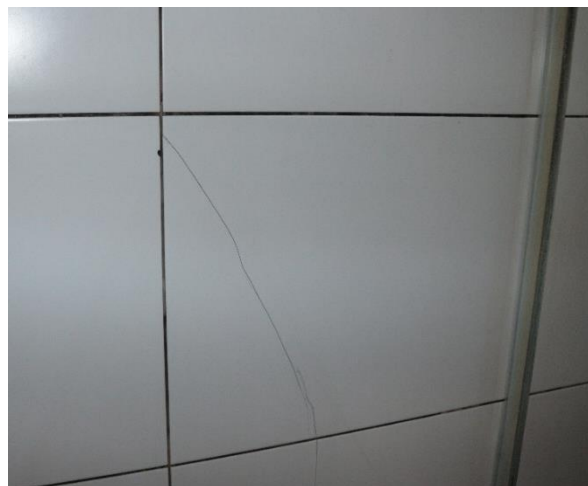
**Figura 60** – Fissura no revestimento cerâmico do apartamento afetado

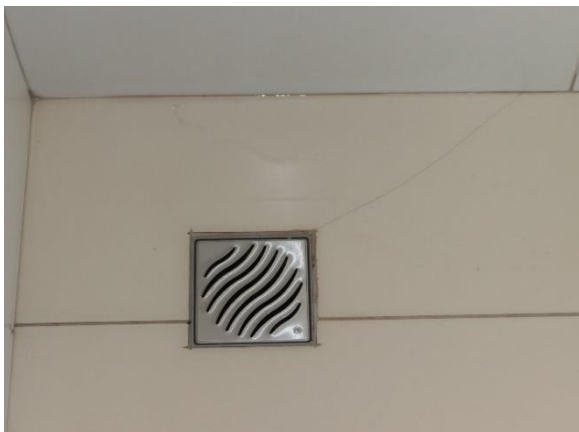
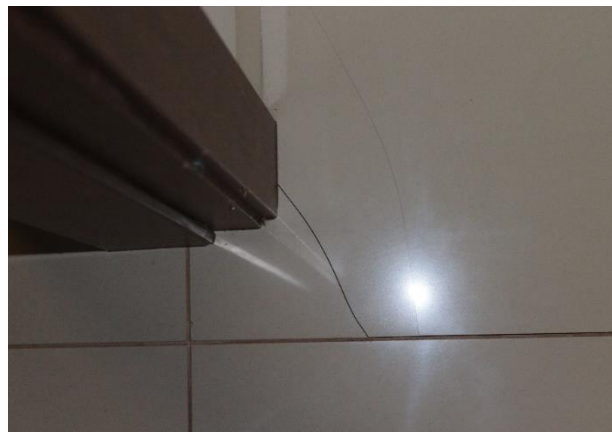
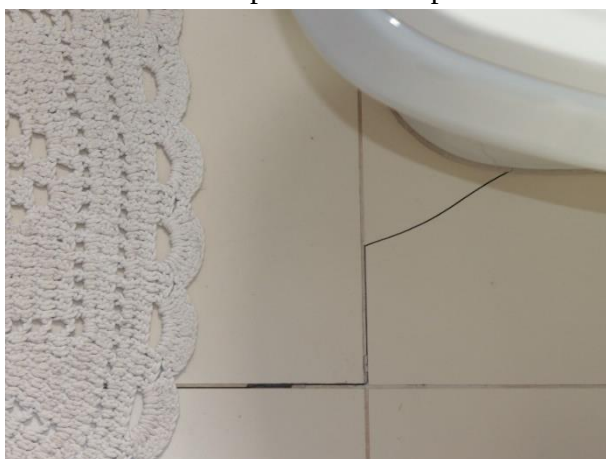
**Figura 62** – Fissuras no revestimento cerâmico do apartamento superior

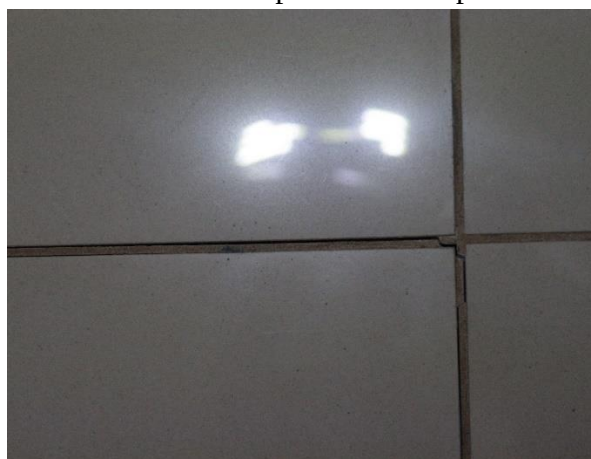
**Figura 65** – Fissuras no rejunte do revestimento do apartamento superior

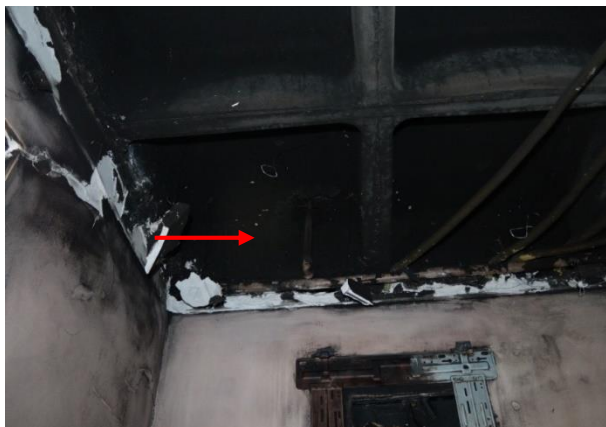
**Figura 68** – Comprometimento das instalações hidráulicas fixadas na laje

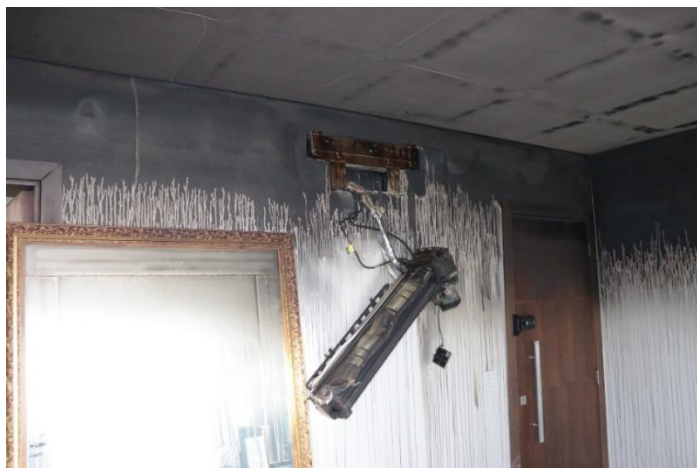
**Figura 72** – Comprometimento da unidade evaporadora e instalações frigorígenas

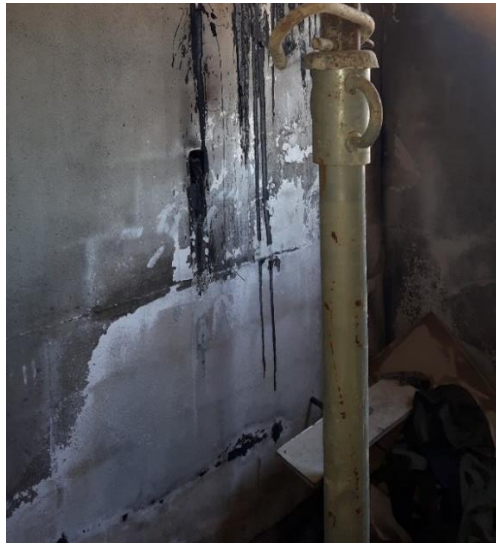
**Figura 73** – Fissuras de mapeamento na argamassa de assentamento

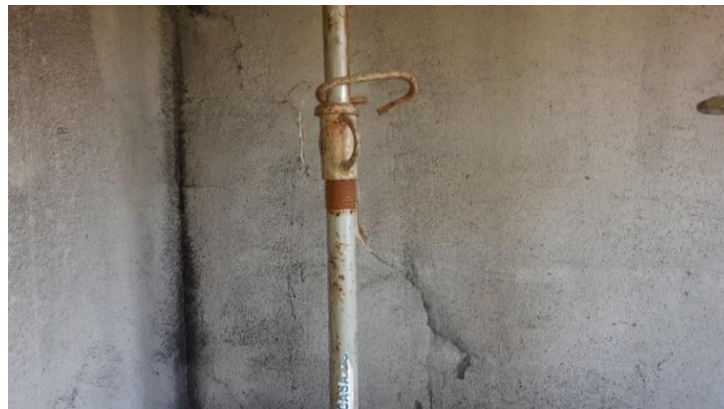
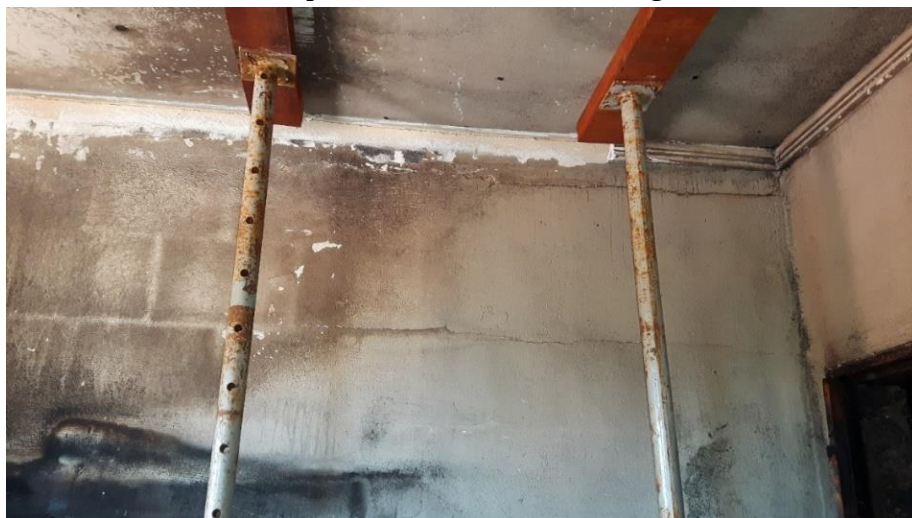
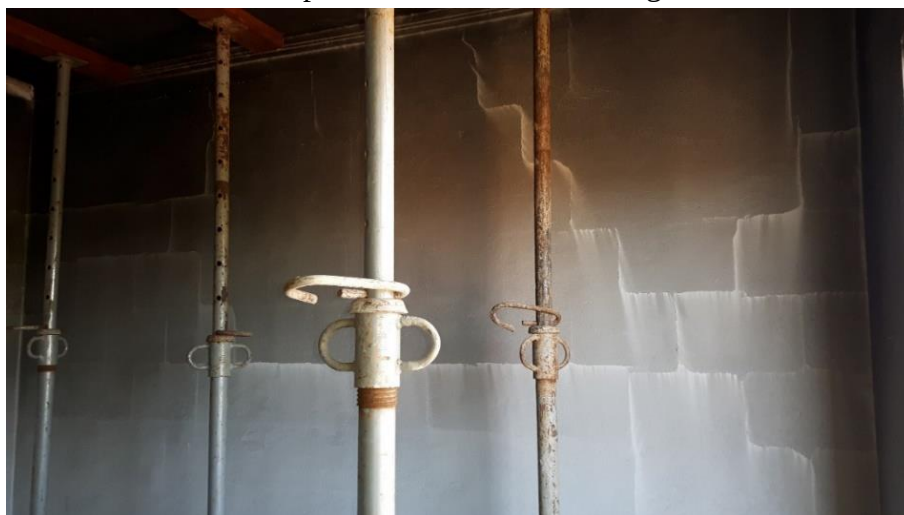
**Figura 74** – Fissuras de mapeamento entre blocos e argamassa de assentamento

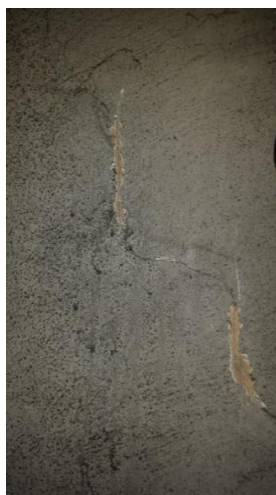
**Figura 75** – Vista aproximada da fissuras de mapeamento entre blocos e argamassa de assentamento

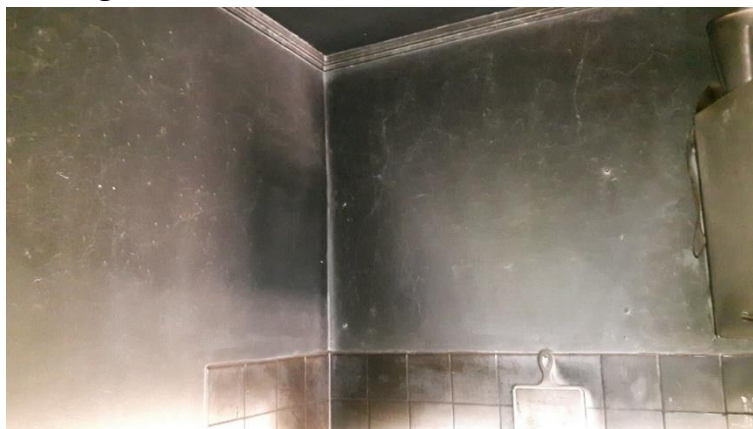
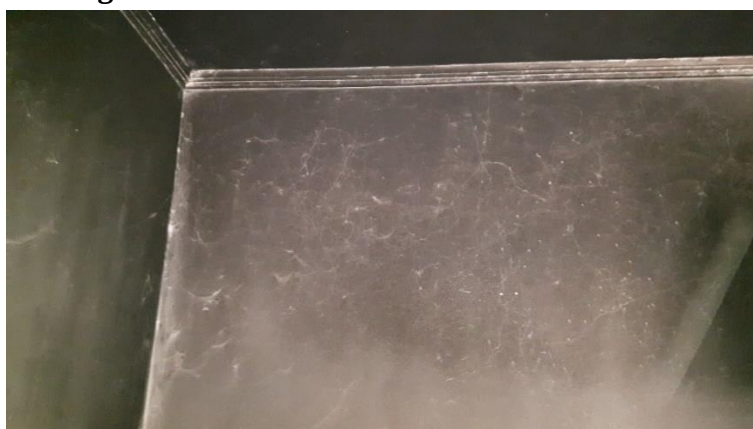
**Figura 78** – Fissuras limiformes no revestimento

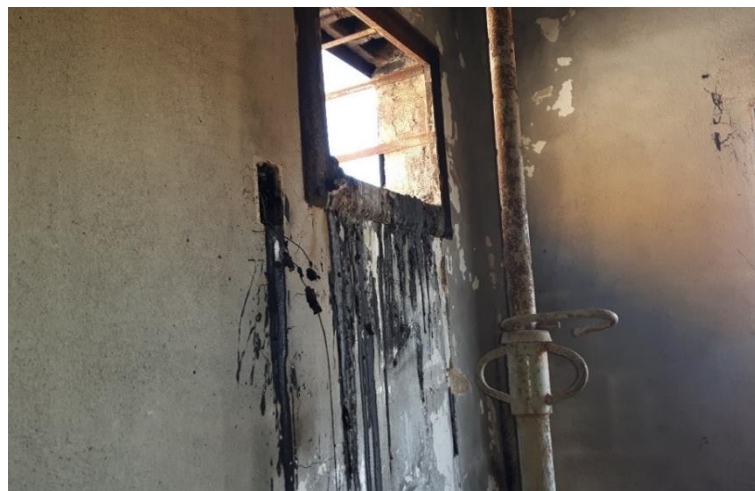
**Figura 81** – Danos no aparelho de ar condicionado tipo janela

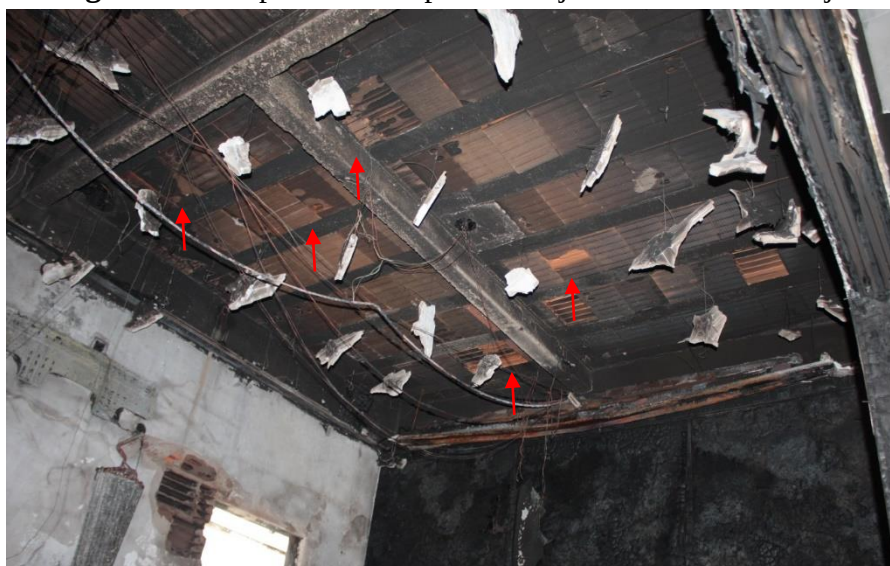
**Figura 83** – Rupturas dos septos das lajotas cerâmicas da laje

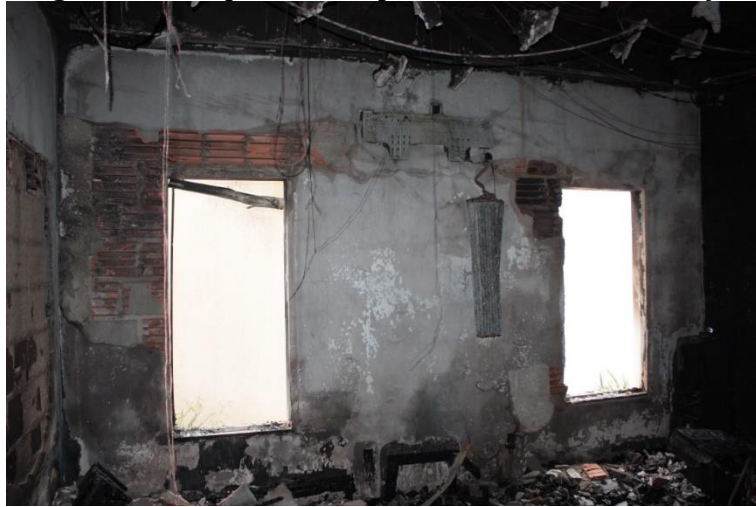
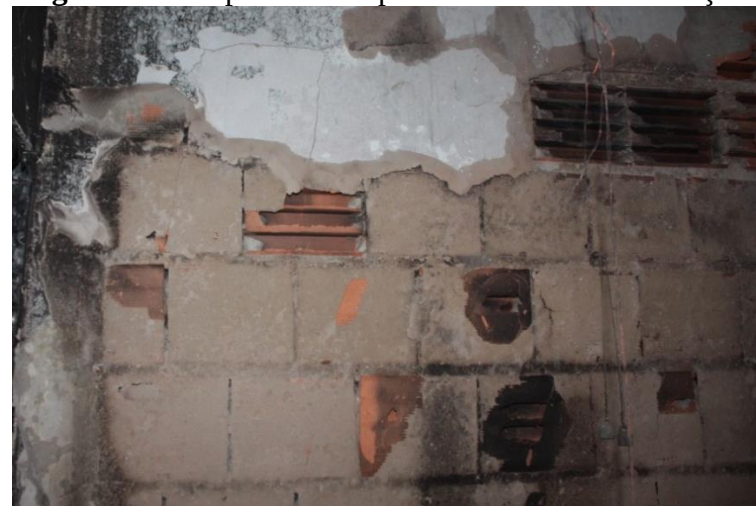
**Figura 84** – Ruptura dos septos da alvenaria de vedação

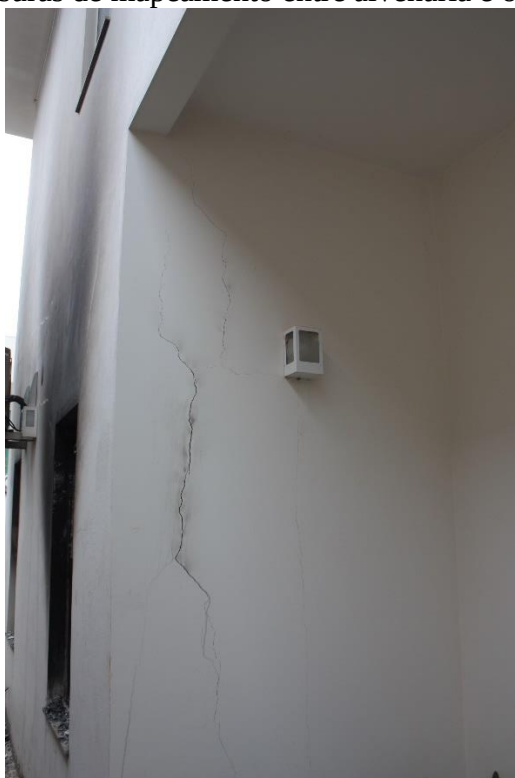
A Figura 87 evidencia uma fissura na fachada do ambiente onde se iniciou o incêndio, cuja causa provável está associada à dilatação térmica diferencial entre o pilar e a alvenaria, provocada pela elevação da temperatura durante o incêndio.

**Figura 87** – Fissuras de mapeamento entre alvenaria e o pilar de concreto

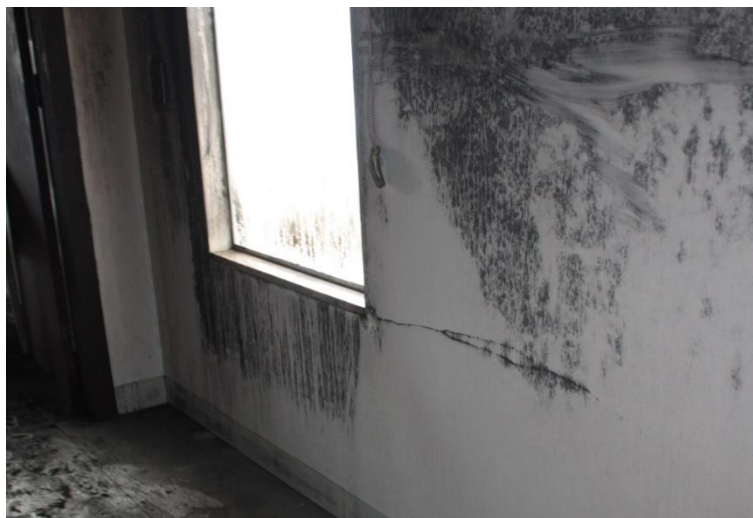
Sobre a alvenaria de vedação, também foi possível identificar, nas proximidades da janela, uma fissura de mapeamento com orientação horizontal, Figura 88, sugerindo a possível existência de uma contraverga no local. Além disso, observou-se a presença de fissuras com inclinação aproximada de 45°, Figuras 89 e 90, partindo dos cantos das janelas e portas, o que pode indicar uma concentração de tensões resultante da ação do incêndio sobre a alvenaria.

**Figura 88** – Fissura horizontal no canto inferior da janela

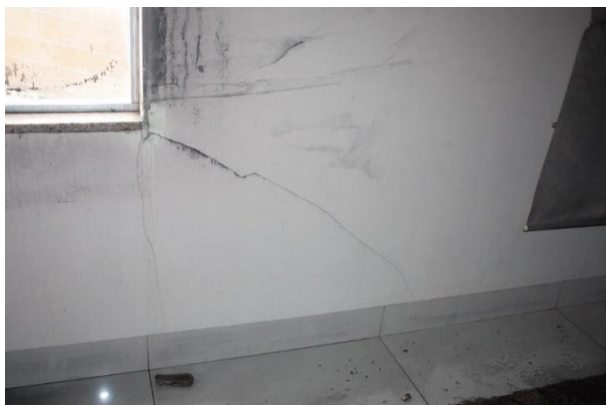
**Figura 89** – Fissura a 45° próxima no canto inferior da janela

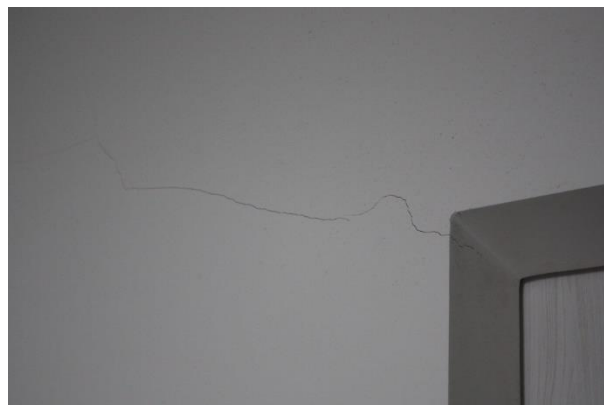
**Figura 90** – Fissura a 45° próxima no canto superior da porta

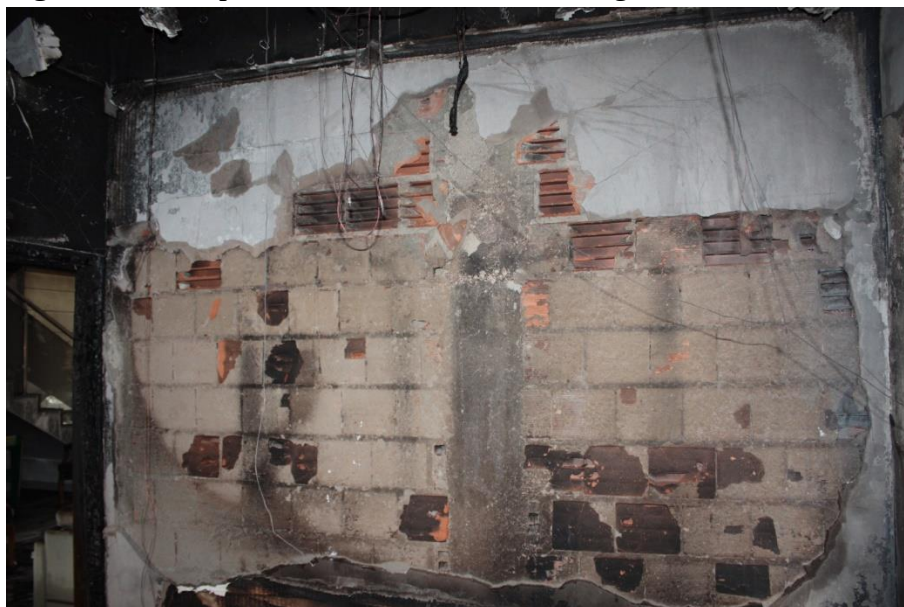
**Figura 91** – Desplacamento do revestimento argamassado da alvenaria

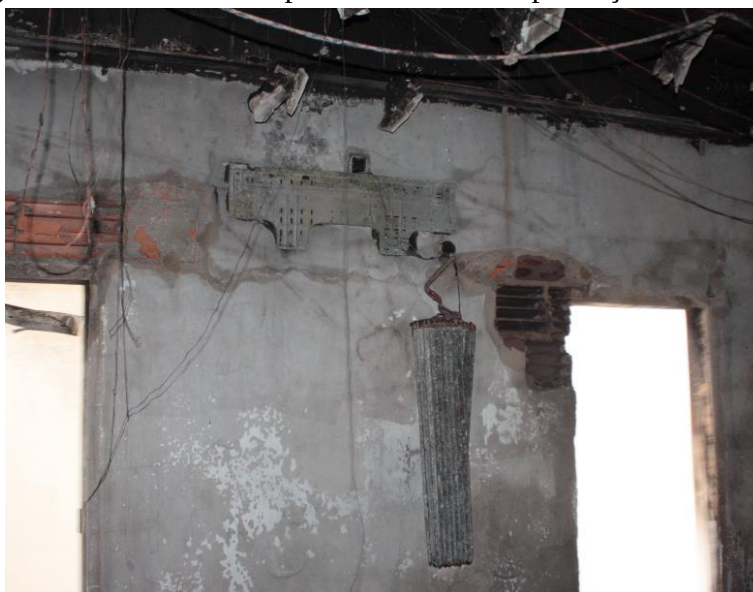
**Figura 93** – Unidade evaporadora destruída pela ação do incêndio

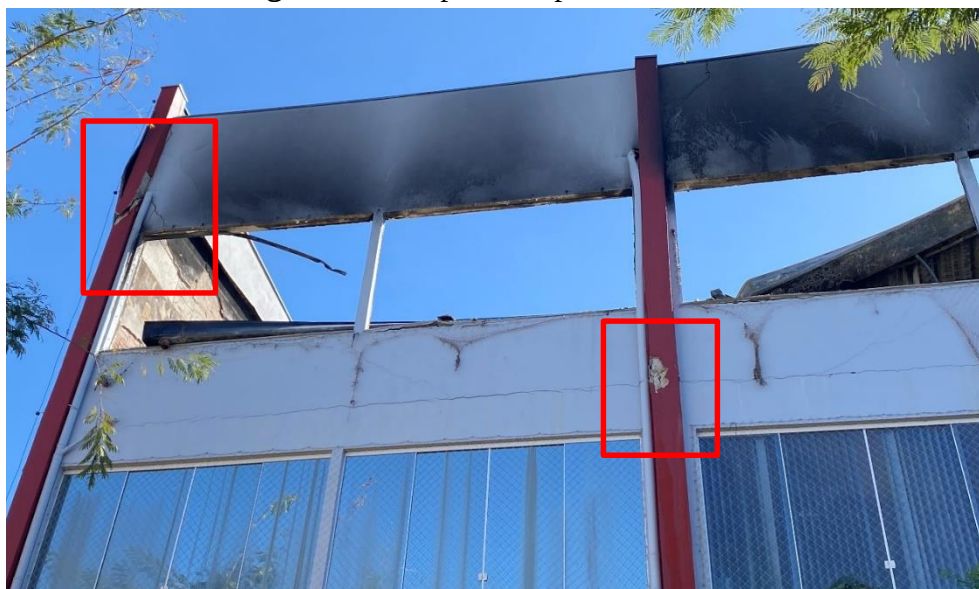
**Figura 95** – Ruptura no pilar da fachada

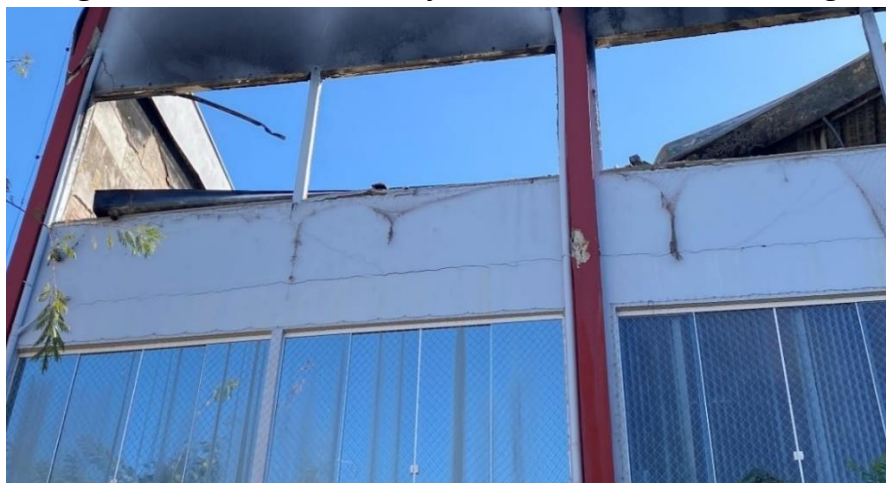
**Figura 97** – Fissura de dilatação térmica entre alvenaria e viga

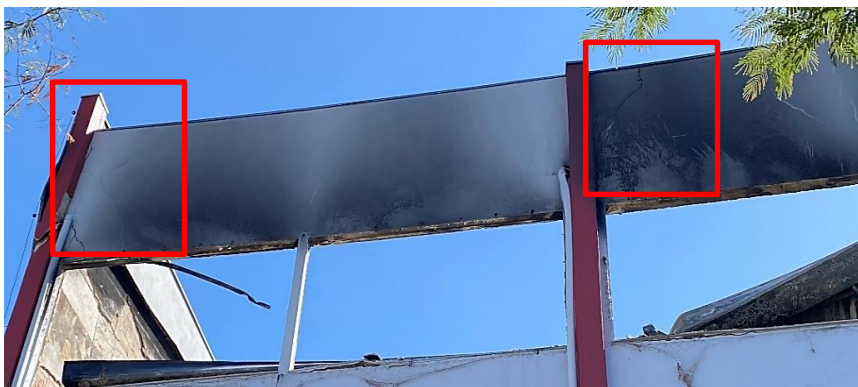
Na região da platibanda, foram observadas fissuras e trincas em diferentes pontos da alvenaria, conforme mostra a Figuras 98, evidenciada pelos retângulos vermelhos. Essas manifestações patológicas podem estar relacionadas às movimentações da estrutura e ao desabamento parcial da cobertura que possivelmente encontrava-se ali fixada.

**Figura 98** – Fissura e trincas na alvenaria da platibanda

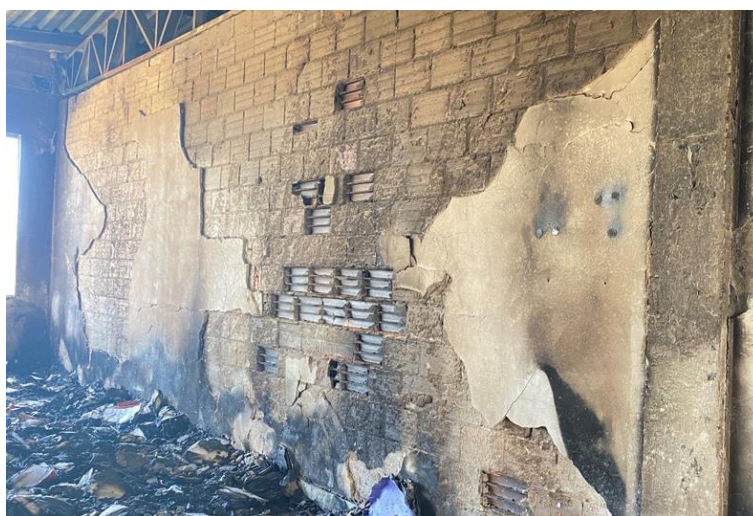
Na parte interna da edificação, foi possível observar, em alguns pontos, a ruptura dos septos dos blocos cerâmicos de vedação, conforme mostra a Figura 99. Essa manifestação patológica foi identificada exatamente na região onde se iniciou o foco do incêndio, sendo provavelmente uma das áreas que atingiu as temperaturas mais elevadas durante o evento.

**Figura 99** – Rupturas dos septos da alvenaria

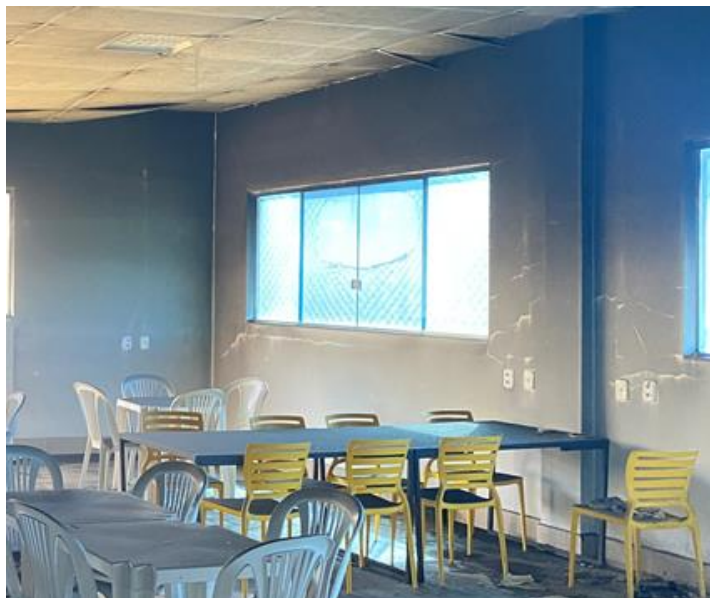
A Figura 100 expõem fissuras nas proximidades das janelas em um dos ambientes afetados, verifica-se uma possível fissura de mapeamento da contraverga da janela, bem como outras fissuras provavelmente geradas pelo acúmulo de tensões existentes.

**Figura 100** - Fissuras no entorno das janelas

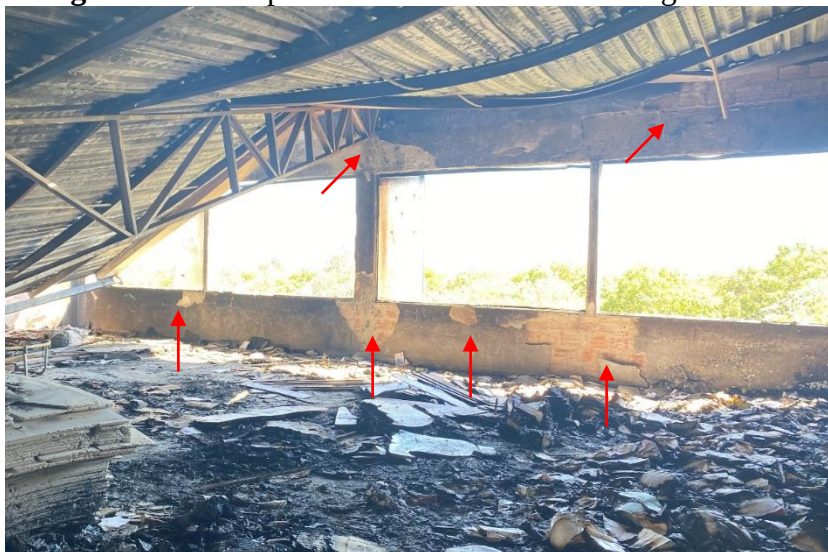
**Figura 103** - Deslocamento do revestimento argamassado

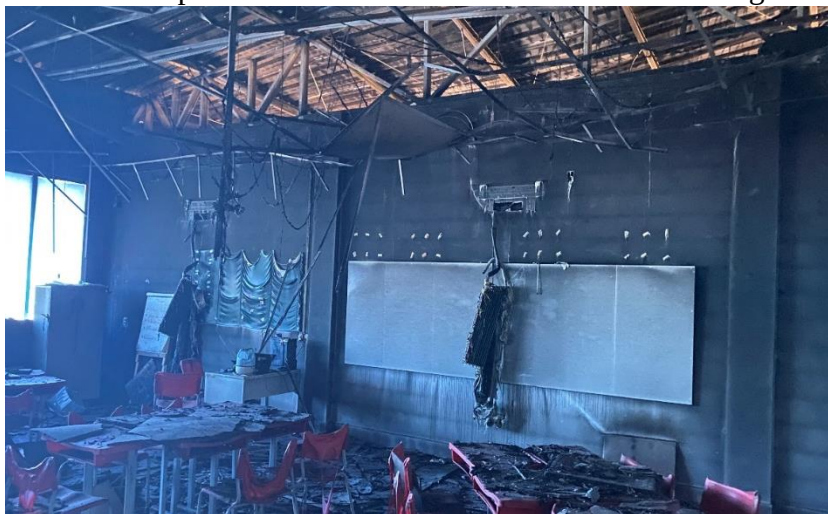
As Figuras 104 e 105 apresentam o mapeamento dos blocos cerâmicos sob o revestimento argamassado. As linhas em vermelho indicam a fissura de mapeamento da argamassa de assentamento. Já a Figura 106 indica fissuras de mapeamento entre o bloco de vedação e a sua argamassa de assentamento, conforme apontado também pelas setas vermelhas.

**Figura 104** – Mapeamento da alvenaria sob o revestimento argamassado

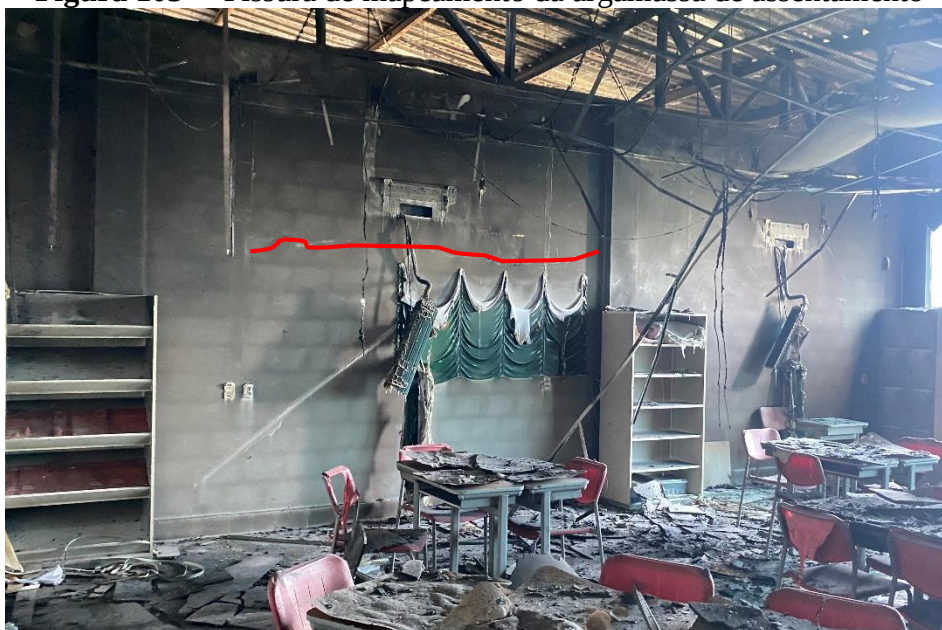
**Figura 105** – Fissura de mapeamento da argamassa de assentamento

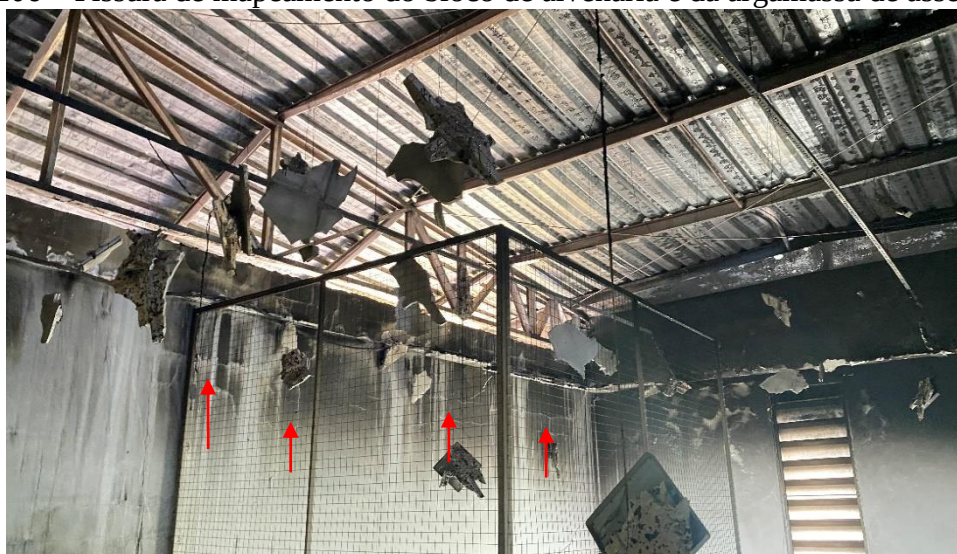
**Figura 106** – Fissura de mapeamento do bloco de alvenaria e da argamassa de assentamento

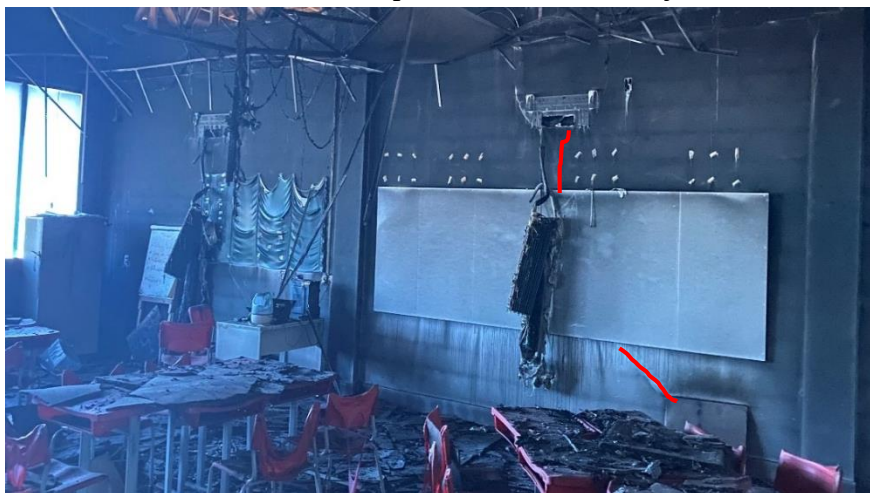
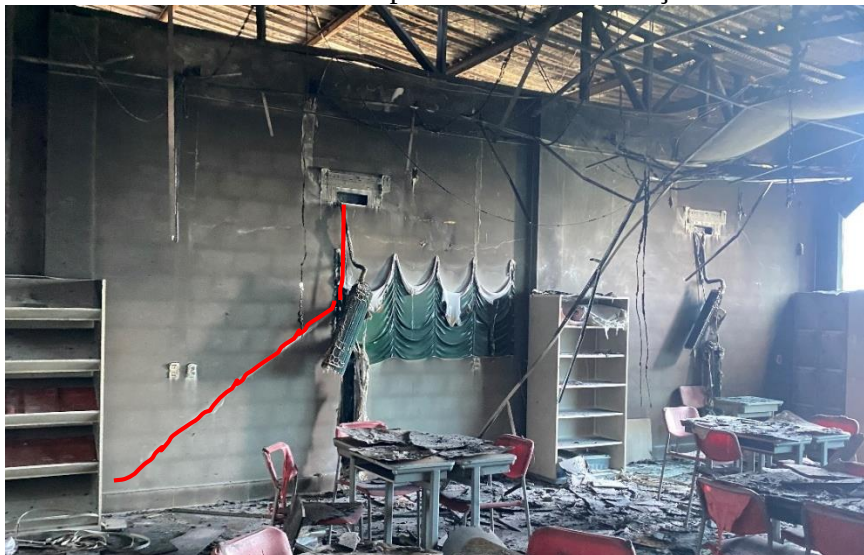
**Figura 107** – Possível fissuras de mapeamento das instalações de ar-condicionado

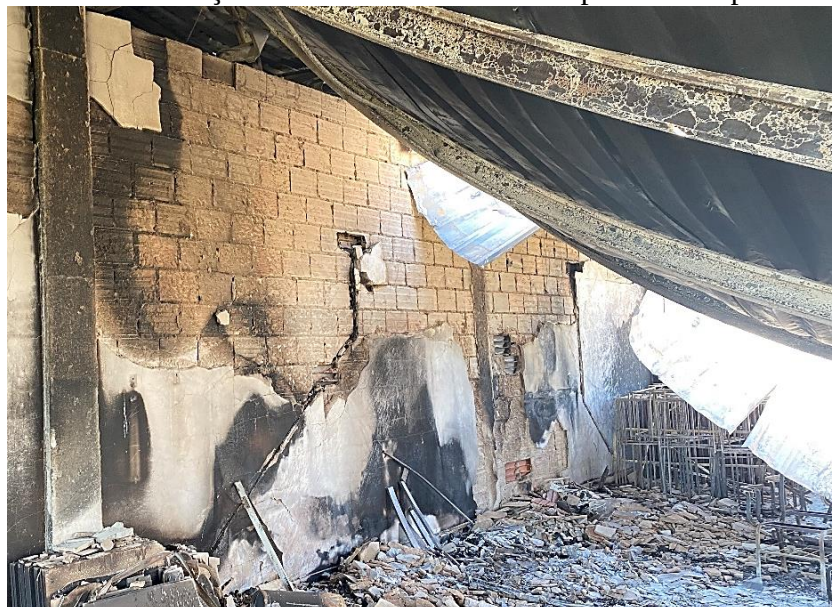
**Figura 113** – Instalações de ar condicionado comprometidas pelo incêndio

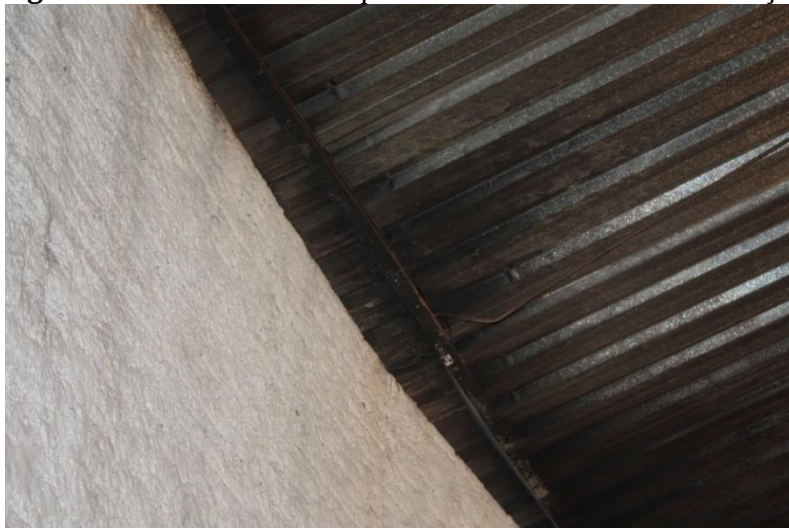
**Figura 120** – Detalhe do arqueamento da alvenaria de vedação

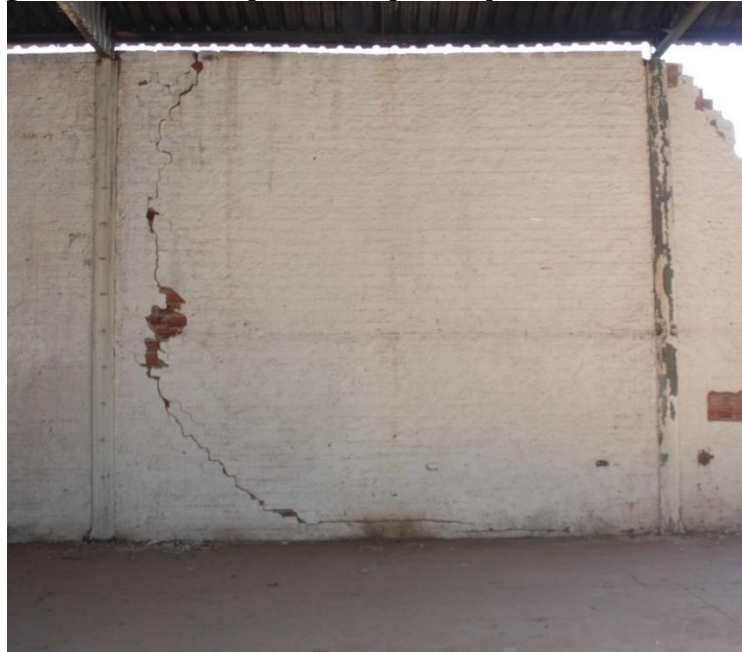
**Figura 121** – Trinca provocada pelo arqueamento da alvenaria
