**INSTITUTO FEDERAL DE EDUCAÇÃO, CIÊNCIA E TECNOLOGIA DO  
TOCANTINS  
CAMPUS PALMAS  
CURSO SUPERIOR DE ENGENHARIA CIVIL**

**ANÁLISE DE DANO DECORRENTE DA AÇÃO DE INCÊNDIO EM  
EDIFICAÇÕES: ESTUDO DE CASOS REAIS EM DIFERENTES SISTEMAS  
ESTRUTURAIS NA CIDADE DE PALMAS-TO**

Trabalho de conclusão de curso apresentado como requisito parcial para obtenção do título de Bacharel no Curso Superior de Engenheiro Civil do Instituto Federal do Tocantins, Campus Palmas.

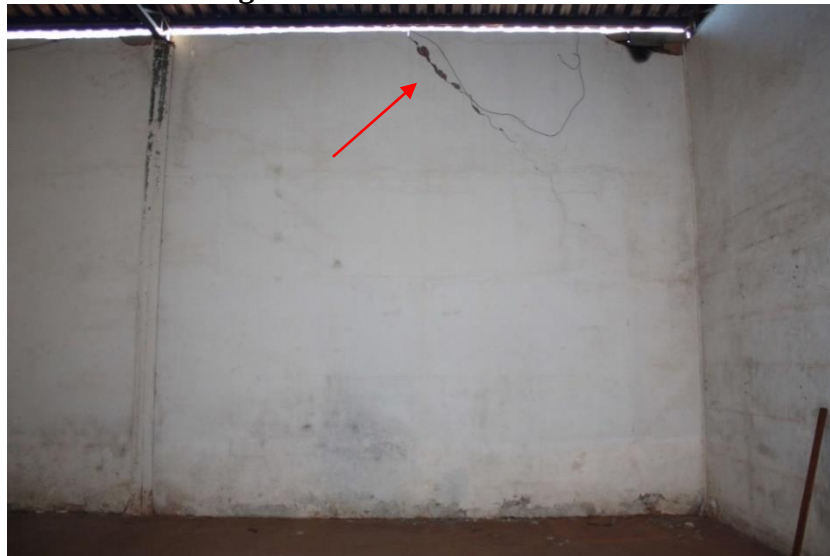
**Figura 122** – Trinca na alvenaria

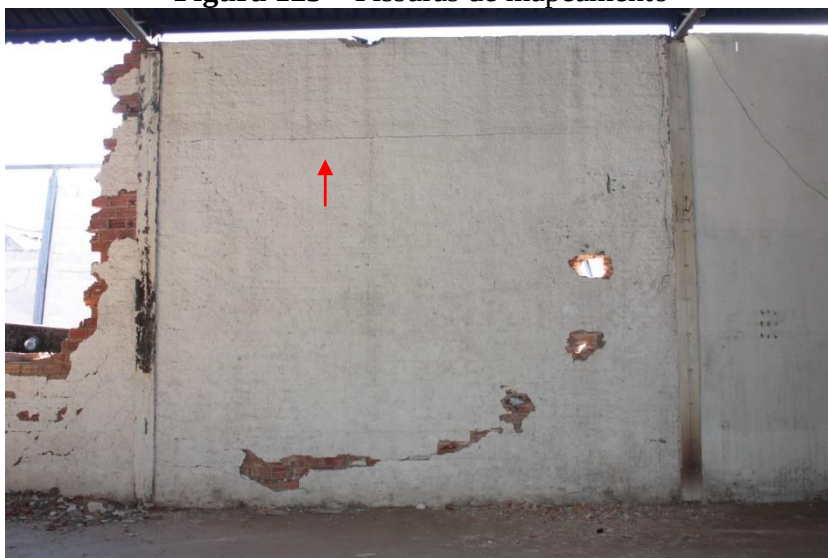
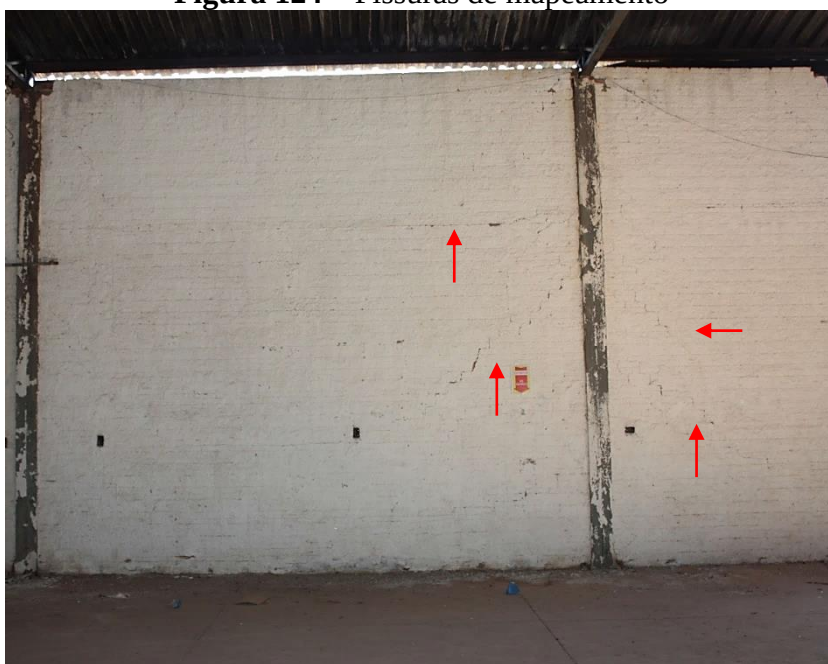
**Figura 123 – Fissuras de mapeamento**

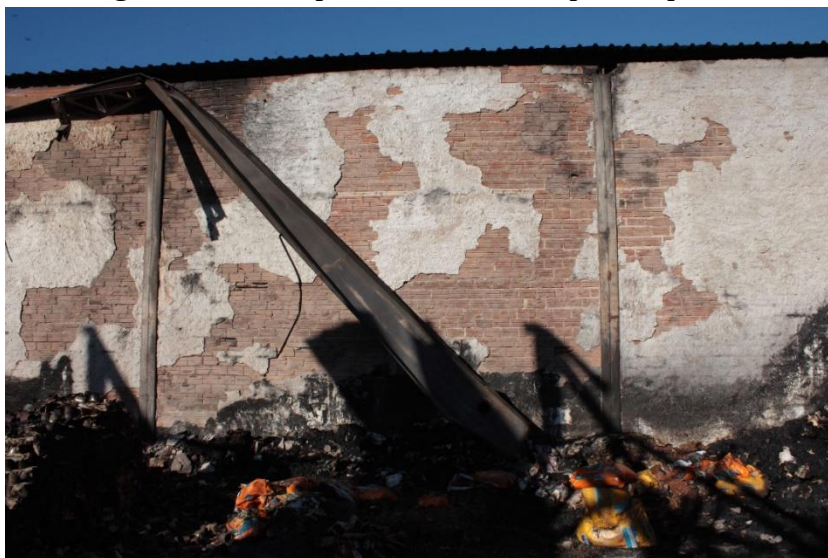
**Figura 127 – Desprendimento do chapisco e pintura**
