**MAPEAMENTO DE DANOS EM PATRIMÔNIO EDIFICADO DE UMA  
EDIFICAÇÃO HISTÓRICA NA AVENIDA SETE DE SETEMBRO, EM  
NATIVIDADE – TO.**

Trabalho de Conclusão de Curso apresentado  
como requisito parcial para obtenção do título  
de Bacharel no Curso Superior de Engenheiro  
Civil do Instituto Federal de Educação,  
Ciência e Tecnologia do Tocantins, Campus  
Palmas.

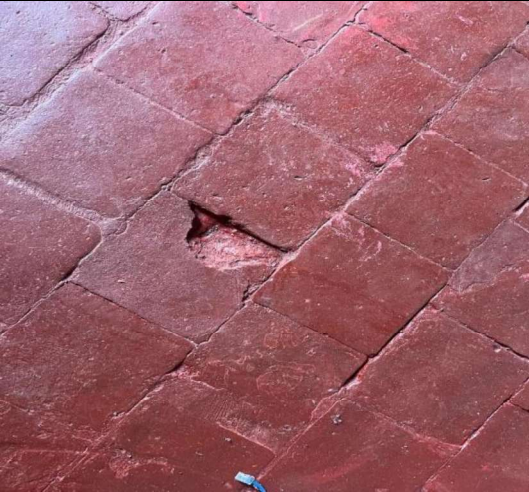
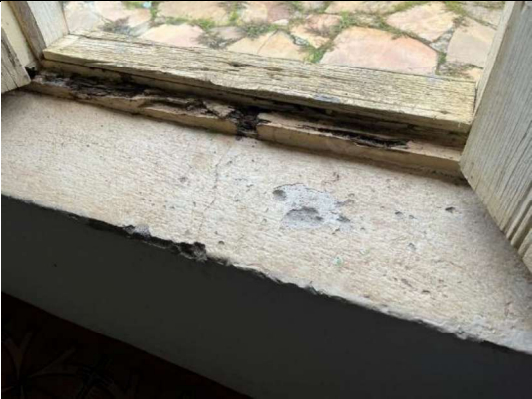
Quadro 1 – Ficha de classificação de danos

| <b>Causas prováveis – simultâneas ou não:</b> <ul style="list-style-type: none"><li>- Degradação do elemento;</li><li>- Choque mecânico.</li></ul> | | |
| <div><div><p>Perda de material</p></div><div><p>Perda de material</p></div></div> | | |

| <b>Restauração:</b> <p>Retirada da parte deteriorada e reconstituição da parte faltante, com cuidado de utilizar materiais compatíveis com o original.</p> | | |

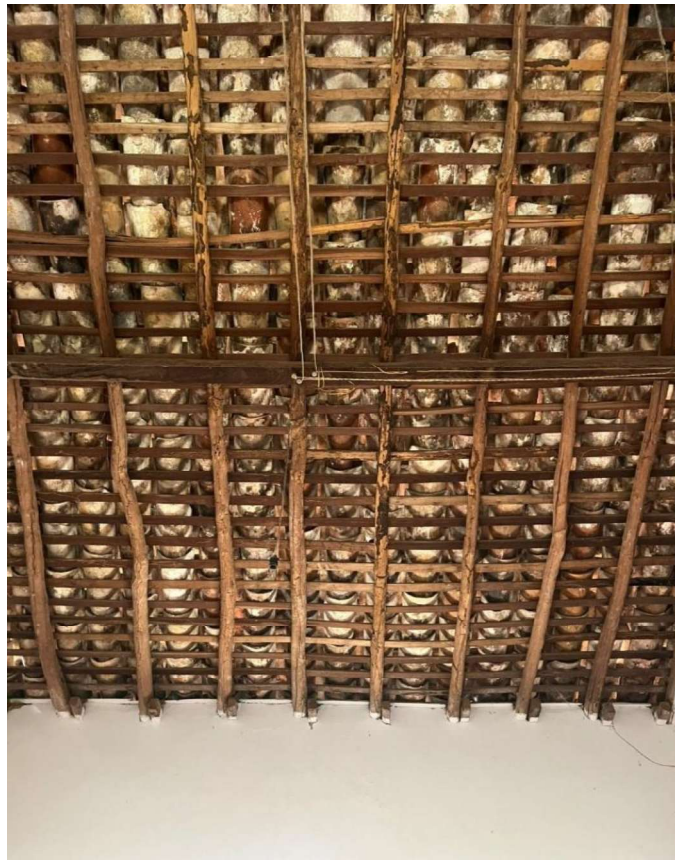
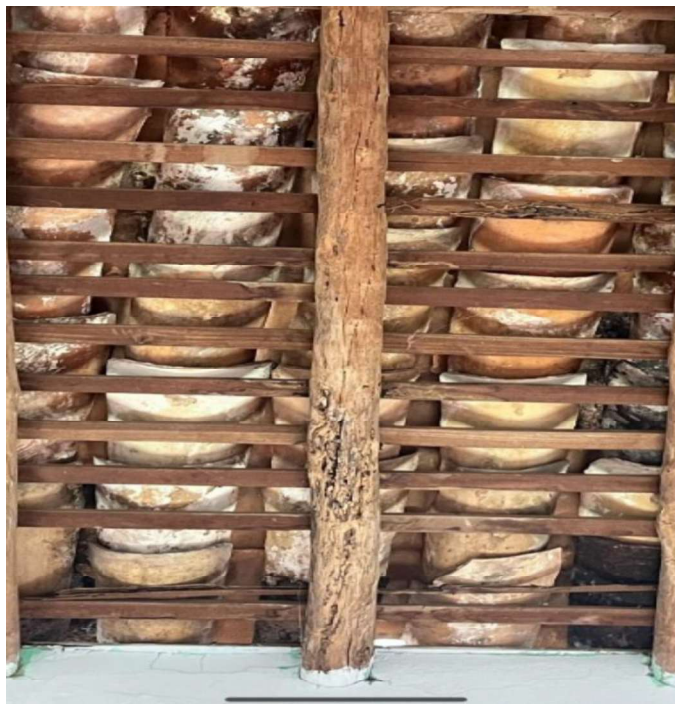
Quadro 2 – Ficha de classificação de danos

Ataque de xilófagos

Ataques de xilófagos

| <b>Restauração:</b><br>Localização das colônias e das partes afetadas; e impregnação de substâncias tóxicas para combater especificamente o inseto que esteja atacando a madeira.<br>Caso a parte afetada tenha perdido suas características físicas, comprometendo sua função estrutural, deverá ser inteiramente substituída por madeira tratada. Em caso de danos superficiais, ela deverá ser imunizada e preenchida. | | |

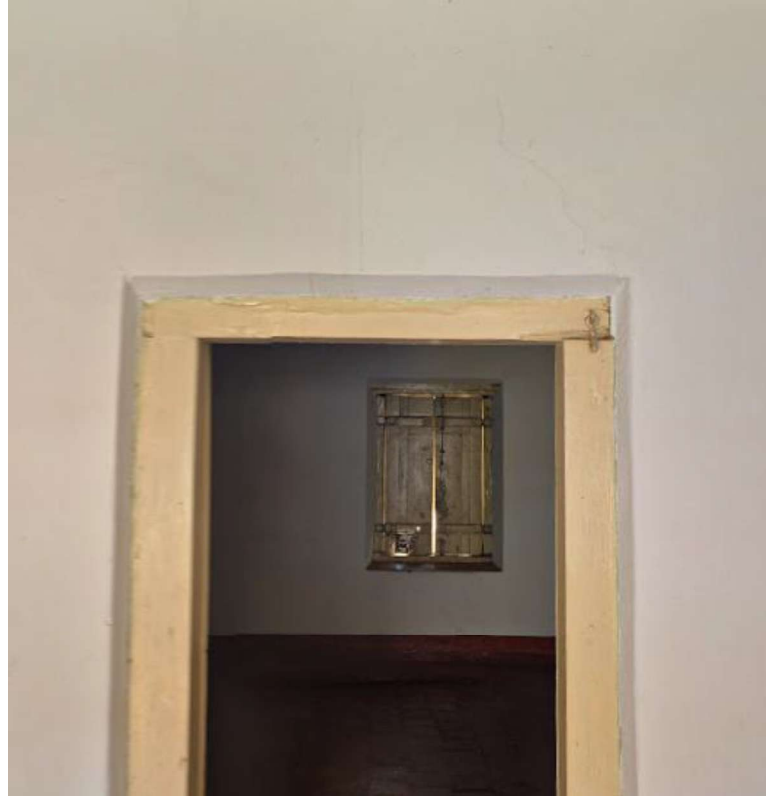
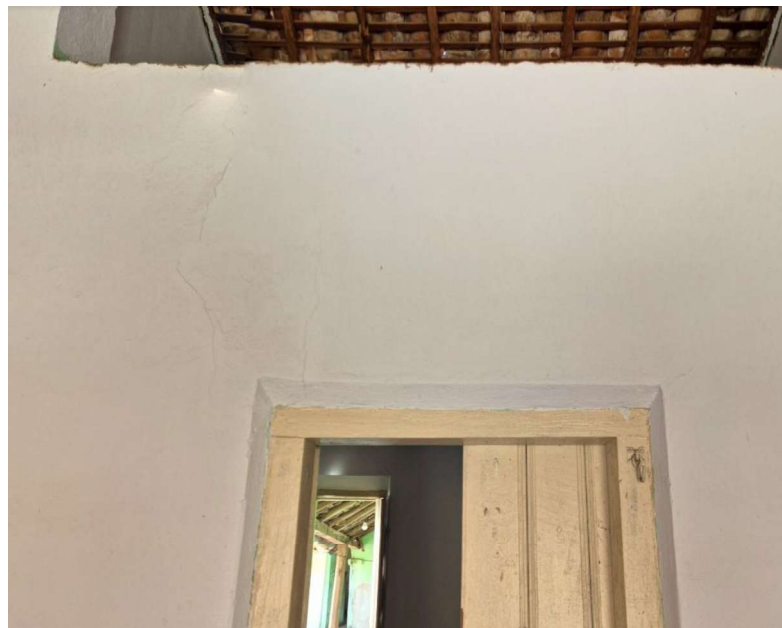
Quadro 3 – Ficha de classificação de danos

| <b>Aspectos observados / Consequências:</b><br>Fissuras, trincas e rachaduras geométricas: Acompanham o contorno de materiais como os tijolos, podendo ser: superficiais, no caso de fissuras e trincas; ou estruturais, no caso de rachaduras.<br>Fissuras, trincas e rachaduras horizontais: Distribuídas ao longo da superfície em uma única camada podendo acarretar o deslocamento do revestimento; sendo observadas a partir de som cavo sob percussão, no caso de fissuras e trincas; no caso de rachaduras; ficam visíveis a olho nu.<br>Fissuras, trincas e rachaduras mapeadas: Distribuídas ao longo da superfície em uma única camada, podendo acarretar o deslocamento do revestimento em placas de fácil desagregação. | | |

Fissuras, tricas e rachaduras

| <b>Restauração:</b><br>Para recuperar rachaduras, o primeiro passo é identificar suas causas e recuperar o problema estrutural que originou o dano. As fissuras e trincas, após serem mapeadas, têm a recuperação mais simples pela aplicação de produtos flexíveis, desde que compatíveis com o substrato. Para isso é necessário abrir um sulco sobre a fissura ou trinca; realizar a limpeza do local; aplicar o produto; que dependendo do substrato pode ser um selante acrílico; e esperar a secagem. Após a secagem é só pintar, lembrando-se de utilizar tinta compatível. No caso de rachaduras de grande extensão, pode ser necessário aplicar uma tela e fazer o preenchimento sobre ela com material compatível. | | |

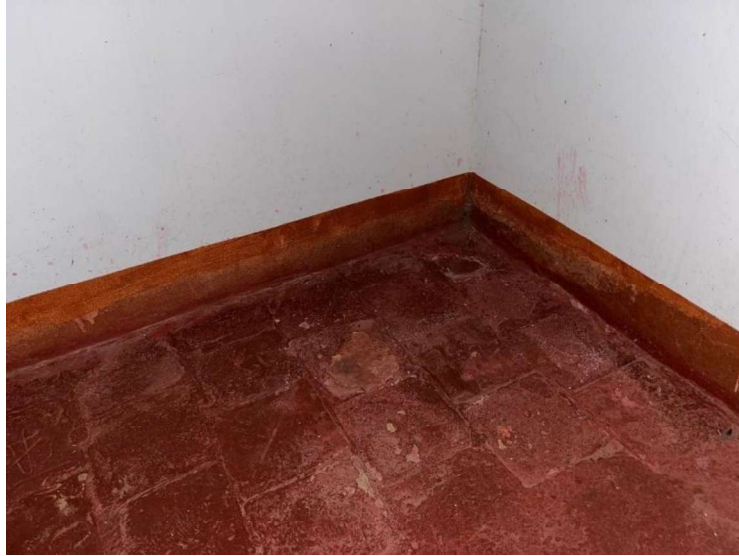
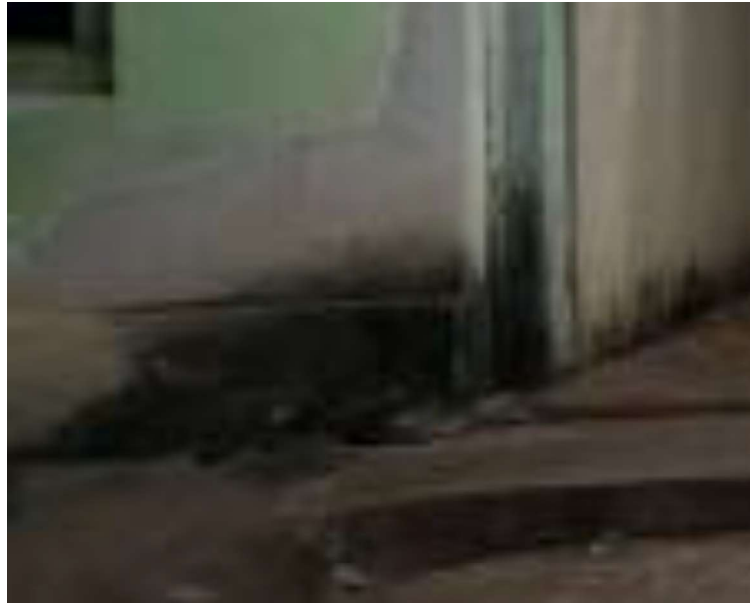
Quadro 4 – Ficha de classificação de danos

Umidade ascendente

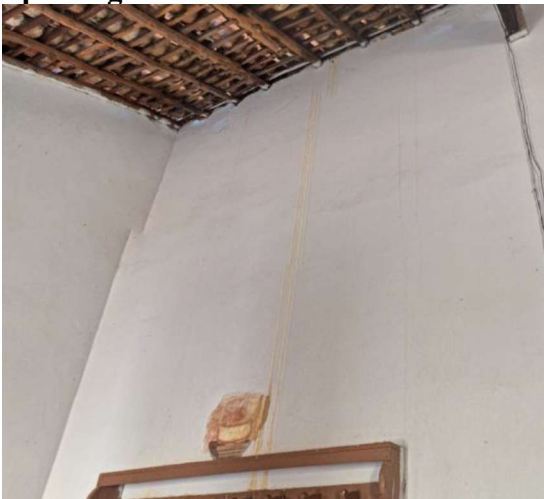
Quadro 5 – Ficha de classificação de danos

Umidade ascendente

| FICHA DE CLASSIFICAÇÃO DE DANOS | | Ficha: 5/6 |
|---|--|---|
| <b>Restauração:</b><br>Recuperação do telhado e do sistema responsável por coleta de água pluviais;<br>Correção de vazamento;<br>Exercer a manutenção do telhado com frequência. | | |

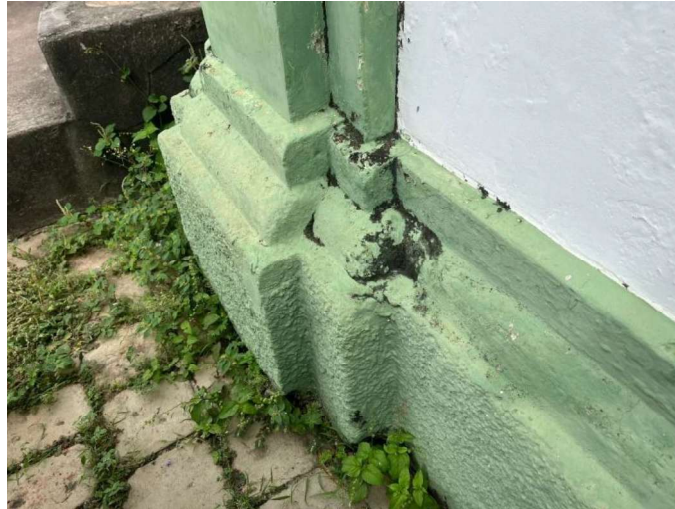
Quadro 6 – Ficha de classificação de danos

Presença de vegetação, edificação em Natividade – TO

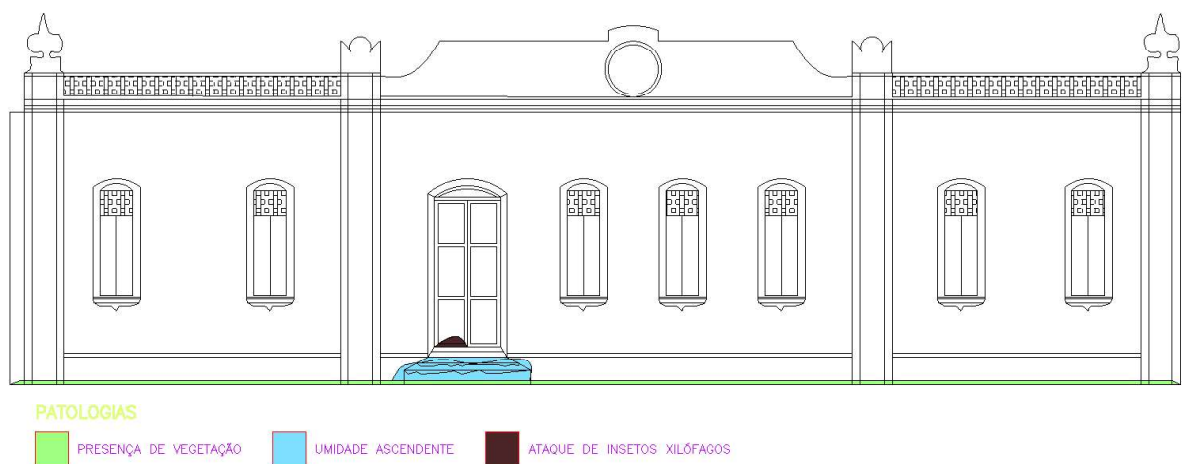
**Figura 7 - Fachada da edificação**

A visualização integrada proporcionada por este mapeamento atende às diretrizes do IPHAN, servindo como documento histórico do estado atual do imóvel. Mais do que um registro, o mapa evidencia que a intervenção prioritária deve focar no controle da umidade na base da edificação e no tratamento imunizante e estrutural das madeiras, visto que estes são os danos mais extensos e destrutivos mapeados.
