**INSTITUTO FEDERAL DE EDUCAÇÃO, CIÊNCIA E TECNOLOGIA DO  
TOCANTINS  
CAMPUS PALMAS  
CURSO SUPERIOR DE ENGENHARIA CIVIL**

**MANIFESTAÇÕES PATOLÓGICAS EM FACHADAS ARGAMASSADAS DE  
EDIFÍCIOS ALTOS: ANÁLISE DA DISTRIBUIÇÃO E INCIDÊNCIA EM FUNÇÃO DA  
ALTURA – ESTUDO DE CASO**

Trabalho de Conclusão de Curso (TCC II)  
apresentado como requisito parcial para à obtenção  
do título de Bacharel à Coordenação do Curso  
Superior de Engenharia Civil do Instituto Federal do  
Tocantins- Campus Palmas.

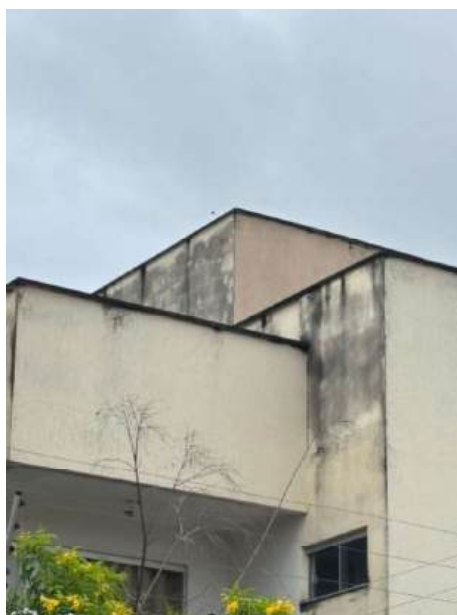
**Figura 10** – Bolor incidente em uma fachada

Terra (2001) sugere cuidados que devem ser tomados de forma a evitar o aparecimento de manchas em fachadas, como utilização de pinturas com baixos índices de permeabilidade, execução de pingadeiras e peitoris entre os pavimentos de forma a desviar a máxima quantidade de água que pode ser acumulada nas fachadas.

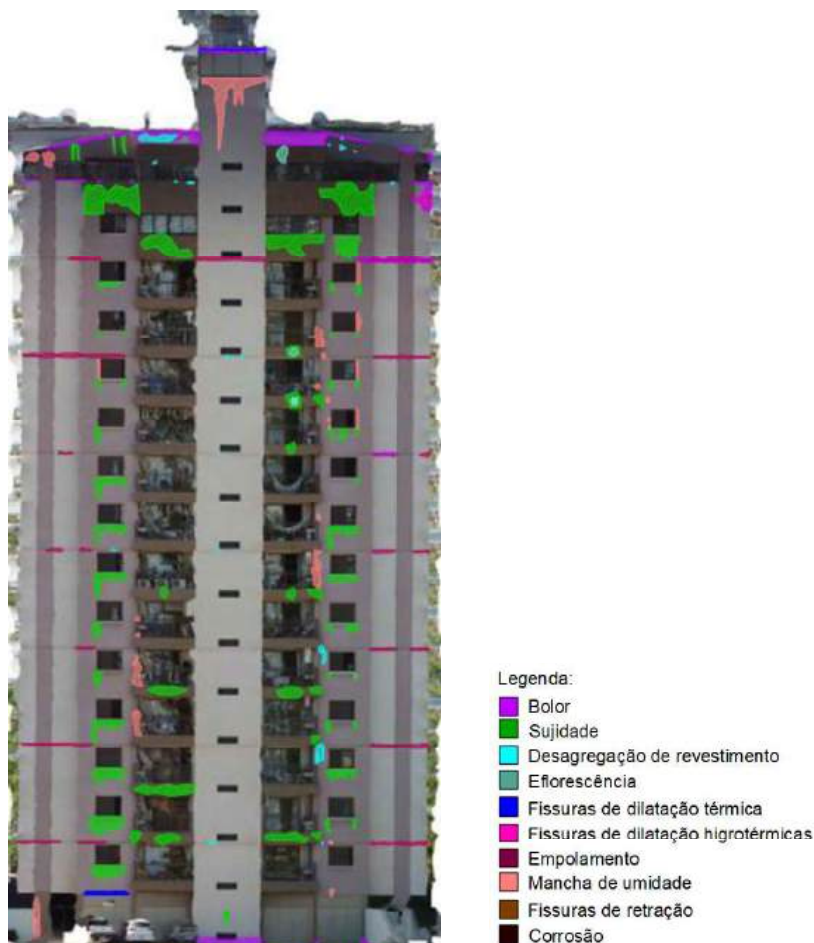
**Figura 41** – Mapeamento das manifestações patológicas incidentes na fachada sul do Edifício A, com auxílio do Auto-Cad

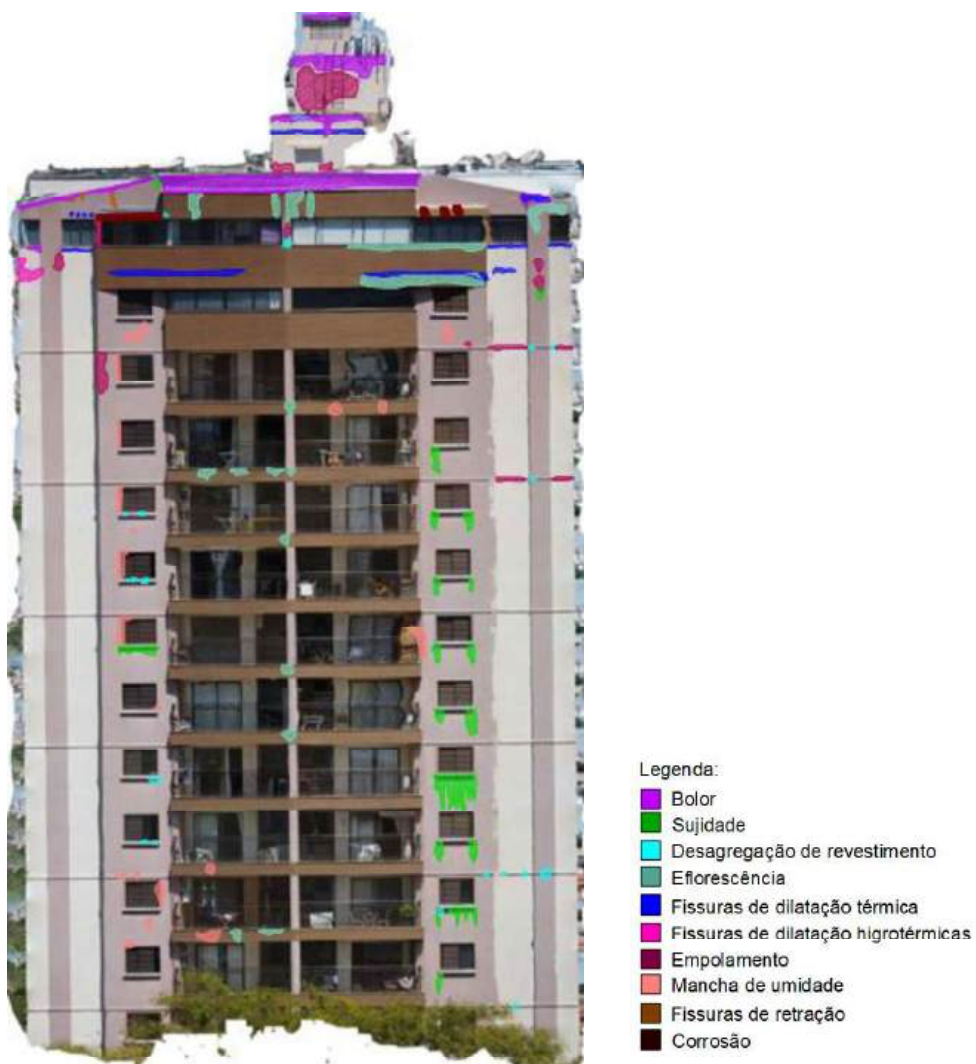
**Figura 42** – Mapeamento das manifestações patológicas incidentes na fachada norte do Edifício A, com auxílio do Auto-Cad

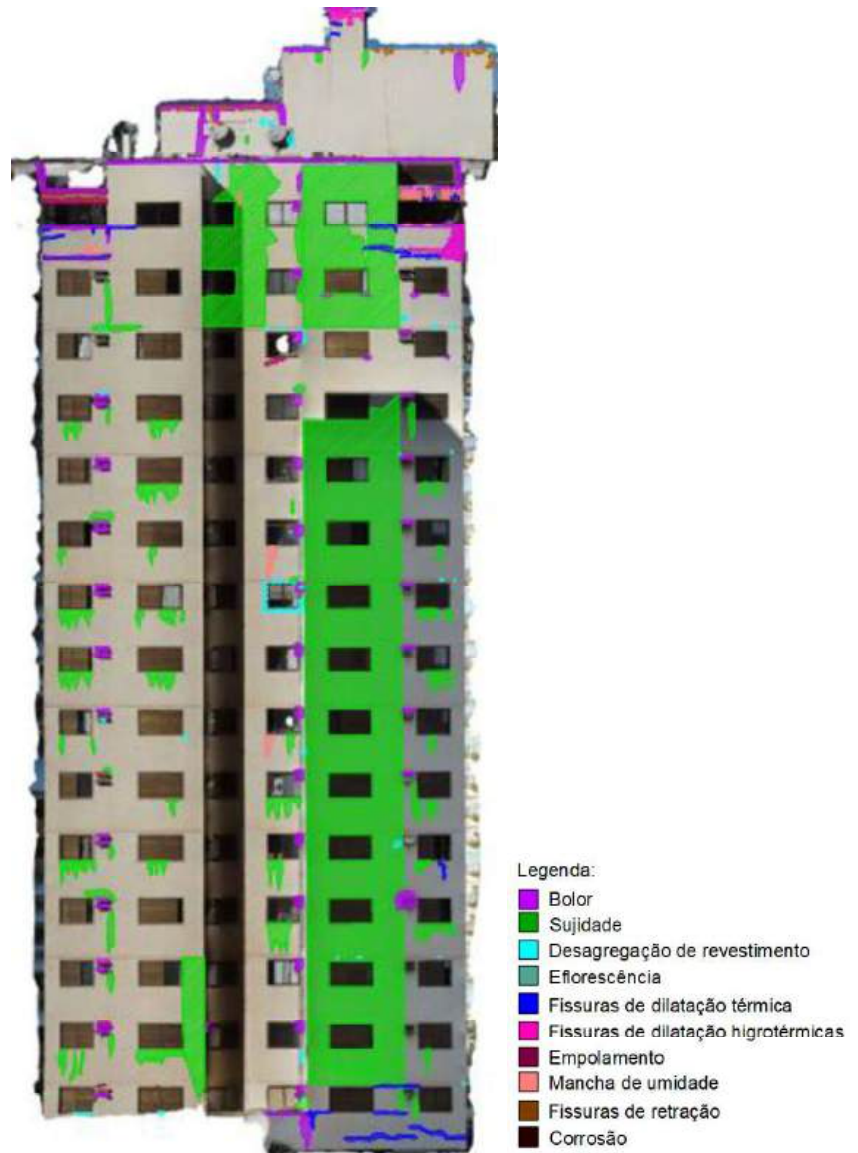
**Figura 43** – Mapeamento das manifestações patológicas incidentes na fachada oeste do Edifício A, com auxílio do Auto-Cad

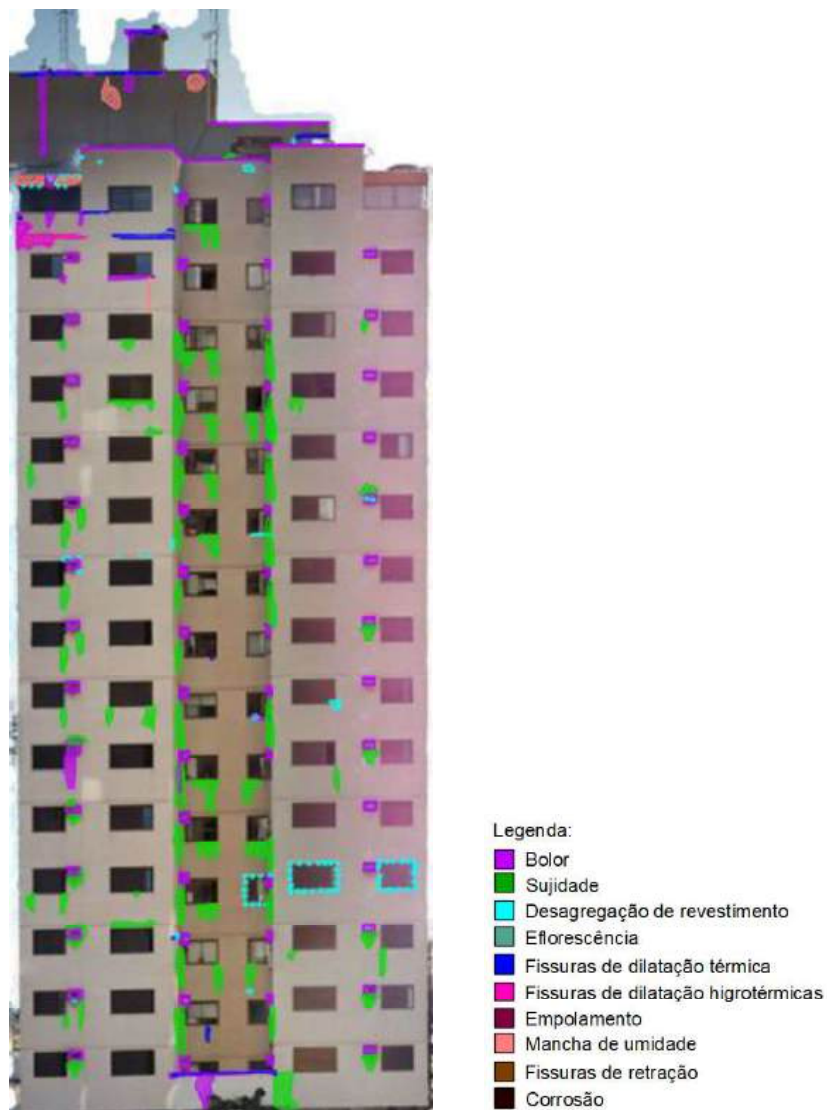
**Figura 44** – Mapeamento das manifestações patológicas incidentes na fachada leste do Edifício A, com auxílio do Auto-Cad

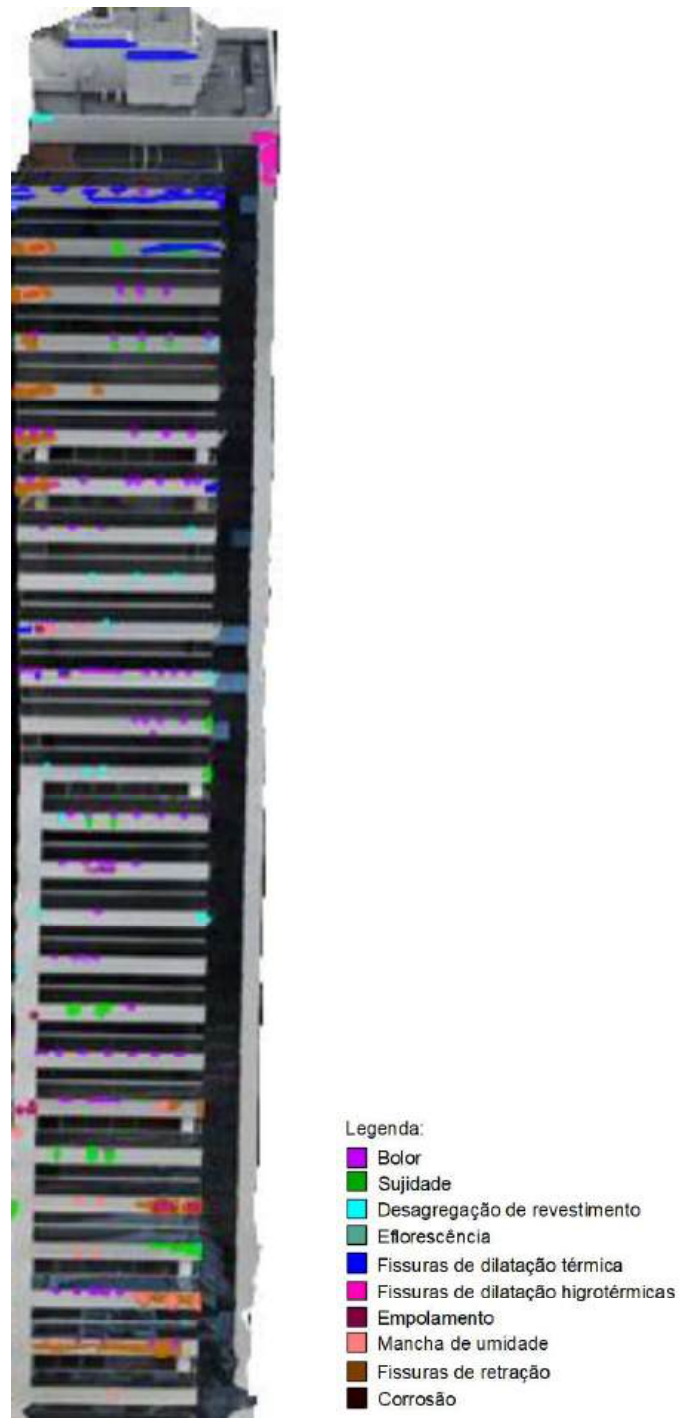
**Figura 45** – Mapeamento das manifestações patológicas na fachada oeste do Edifício B, com auxílio do Auto-Cad

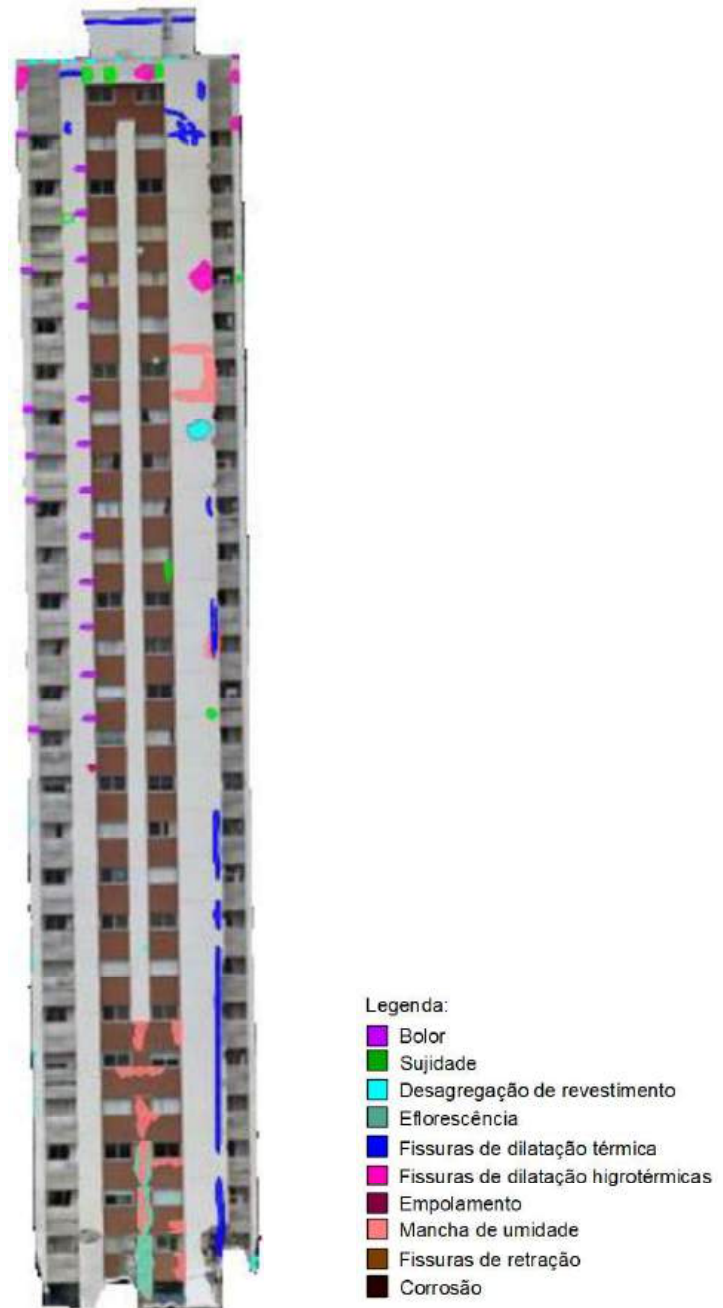
**Figura 46** – Mapeamento das manifestações patológicas incidentes na fachada leste do Edifício B, com auxílio do Auto-Cad

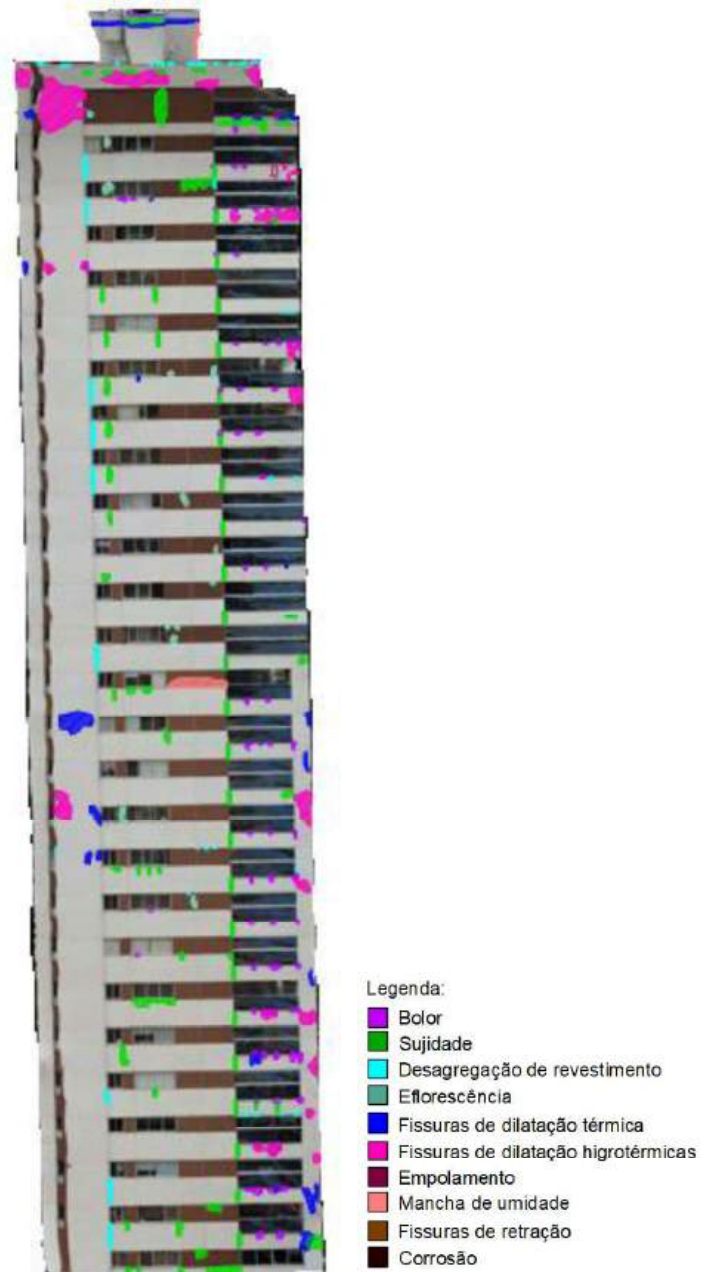
**Figura 47** – Mapeamento das manifestações patológicas incidentes na fachada norte do Edifício B, com auxílio do Auto-Cad

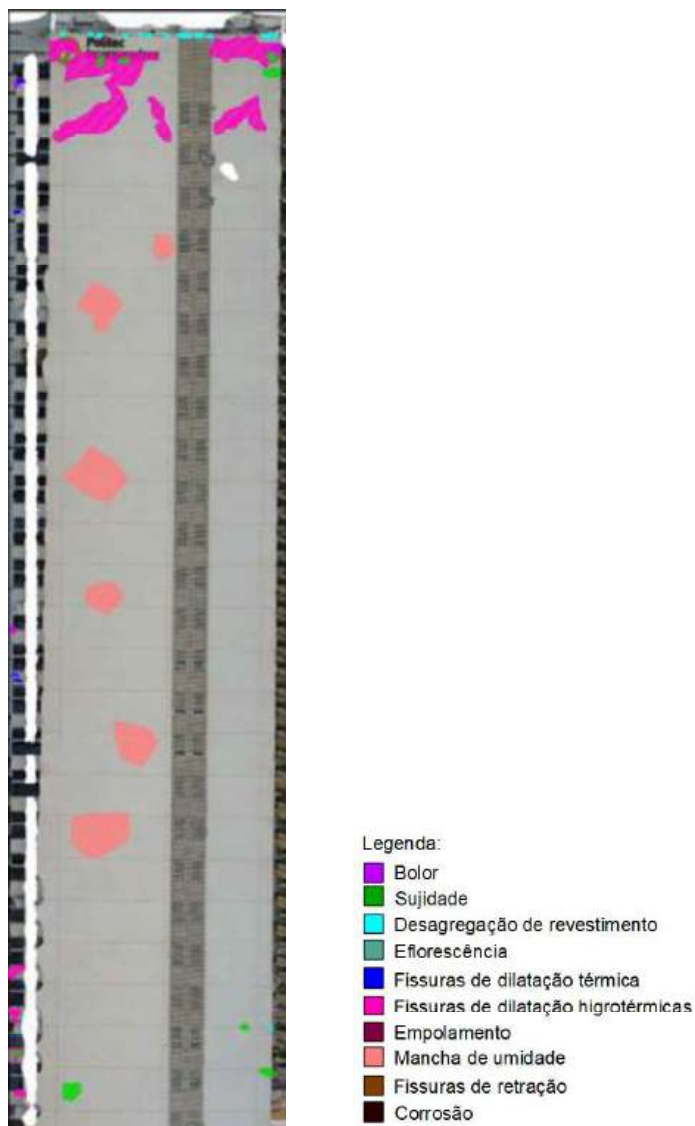
**Figura 48** – Mapeamento das manifestações patológicas incidentes na fachada sul do Edifício B, com auxílio do Auto-Cad

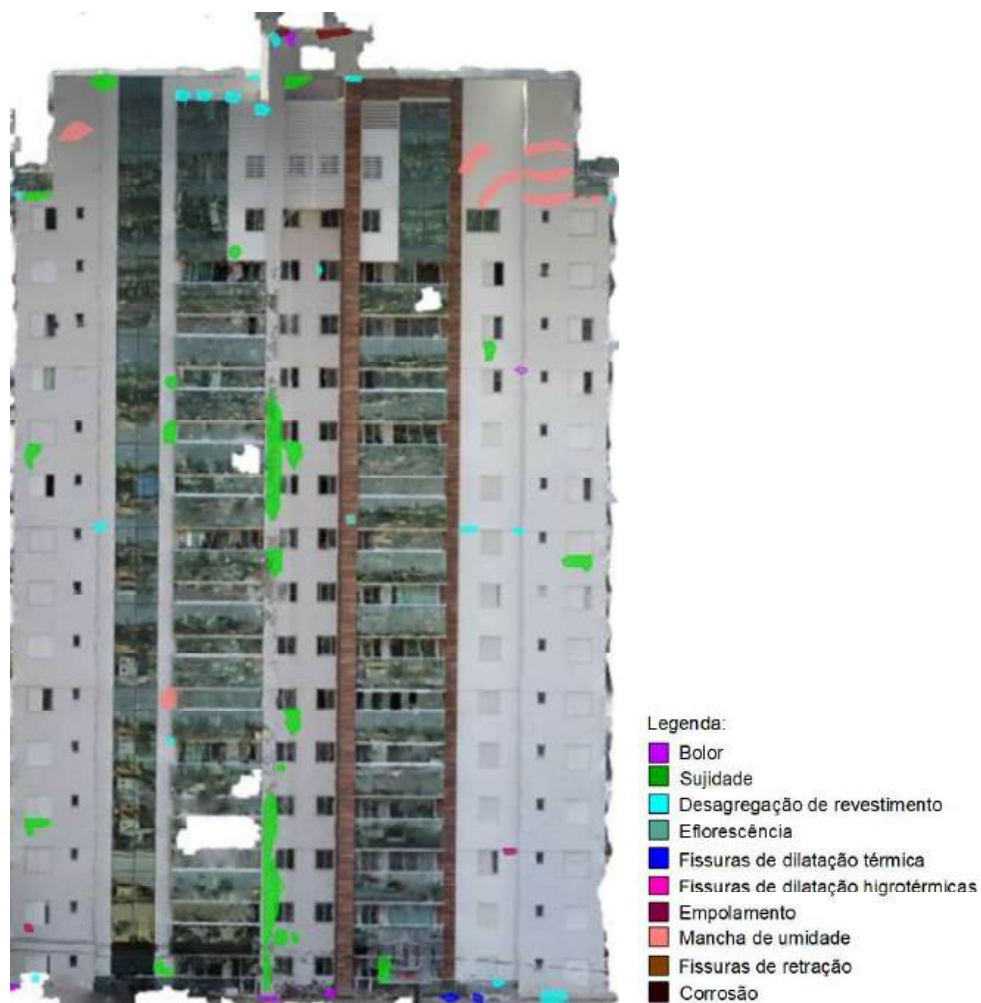
**Figura 49—** Mapeamento das manifestações patológicas incidentes na fachada sul do Edifício C, com auxílio do Auto-Cad

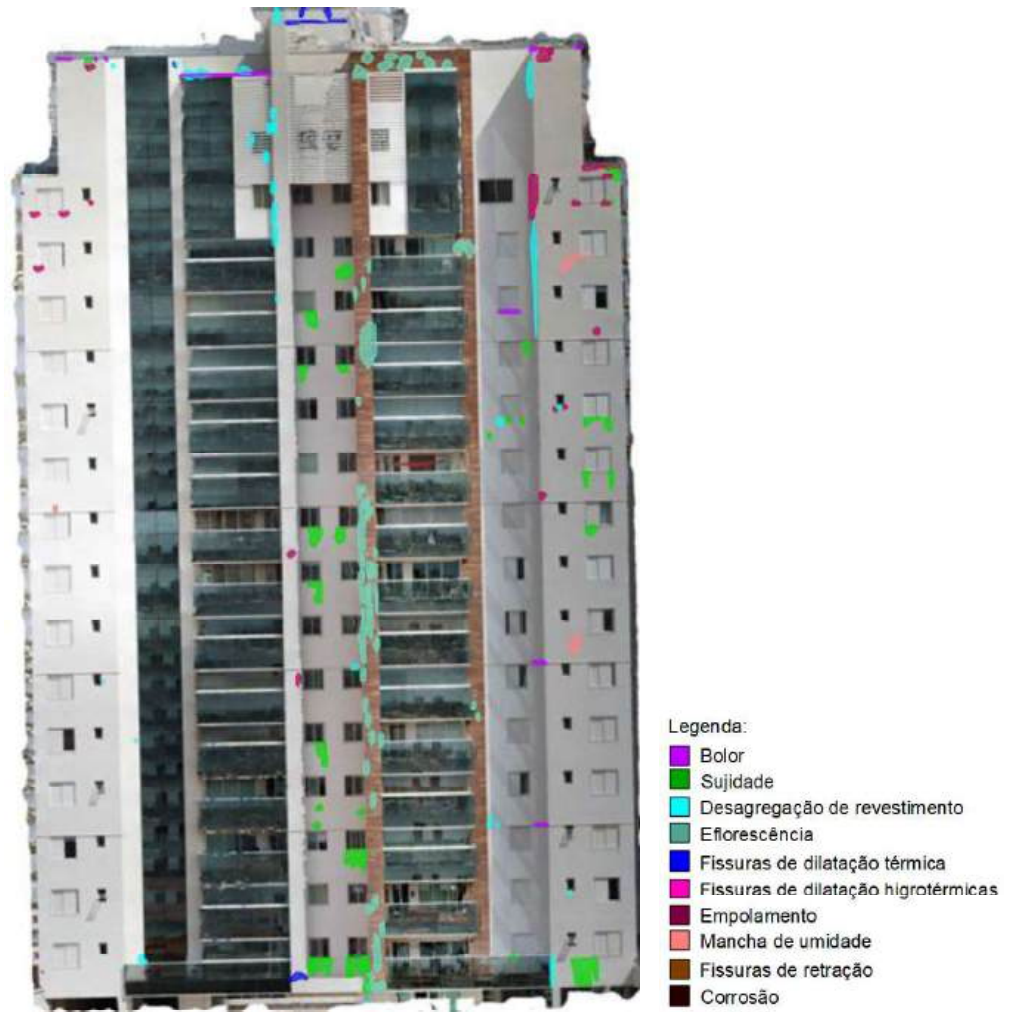
**Figura 50** – Mapeamento das manifestações patológicas incidentes na fachada norte do Edifício C, com auxílio do Auto-Cad

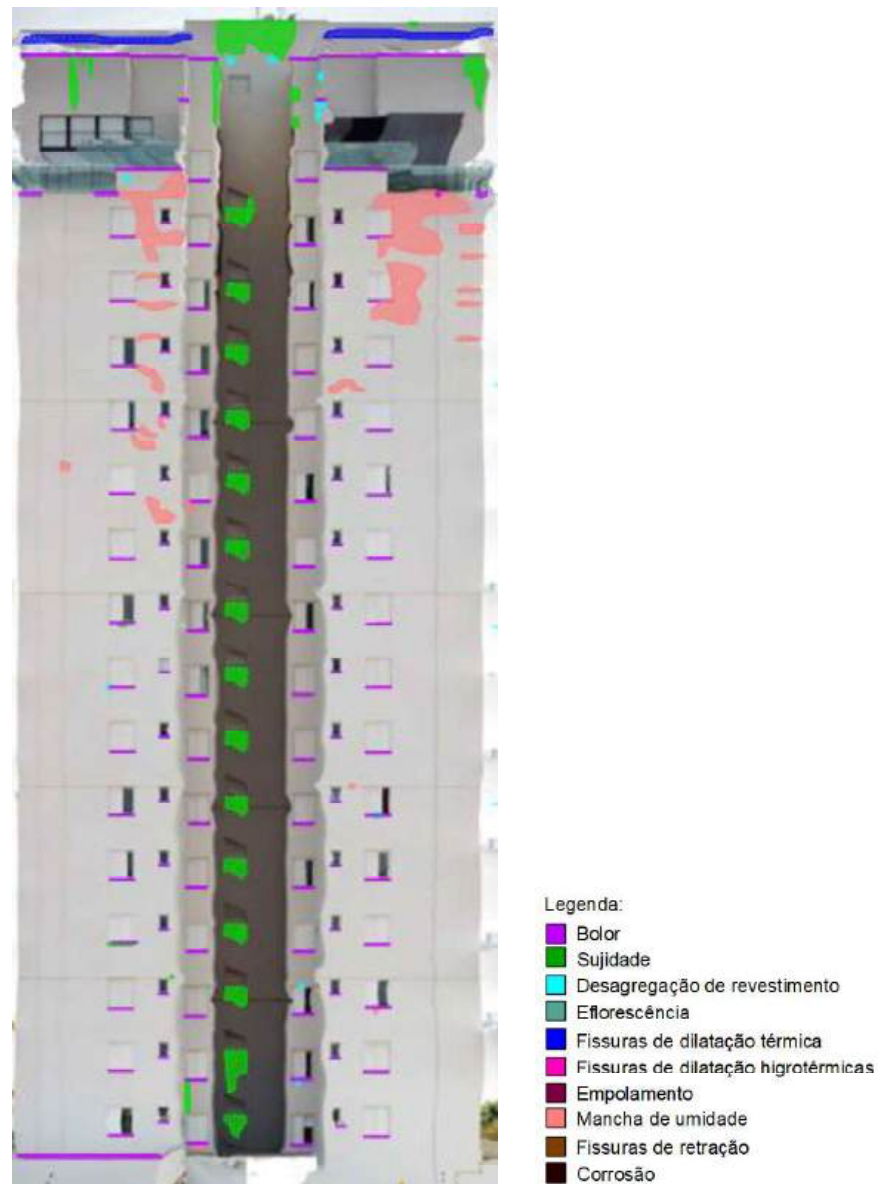
**Figura 51** – Mapeamento das manifestações patológicas incidentes na fachada leste do Edifício C, com auxílio do Auto-Cad

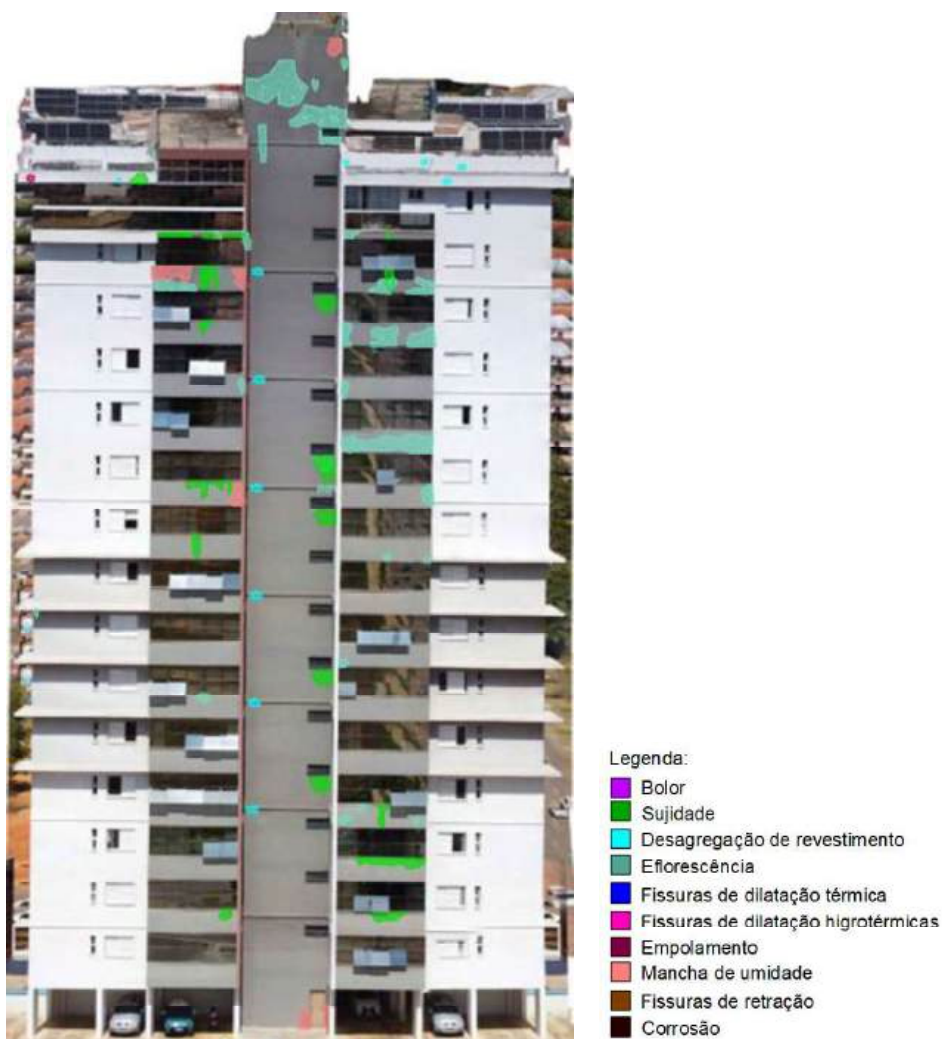
**Figura 52** – Mapeamento das manifestações patológicas incidentes na fachada norte do Edifício D, com auxílio do Auto-Cad

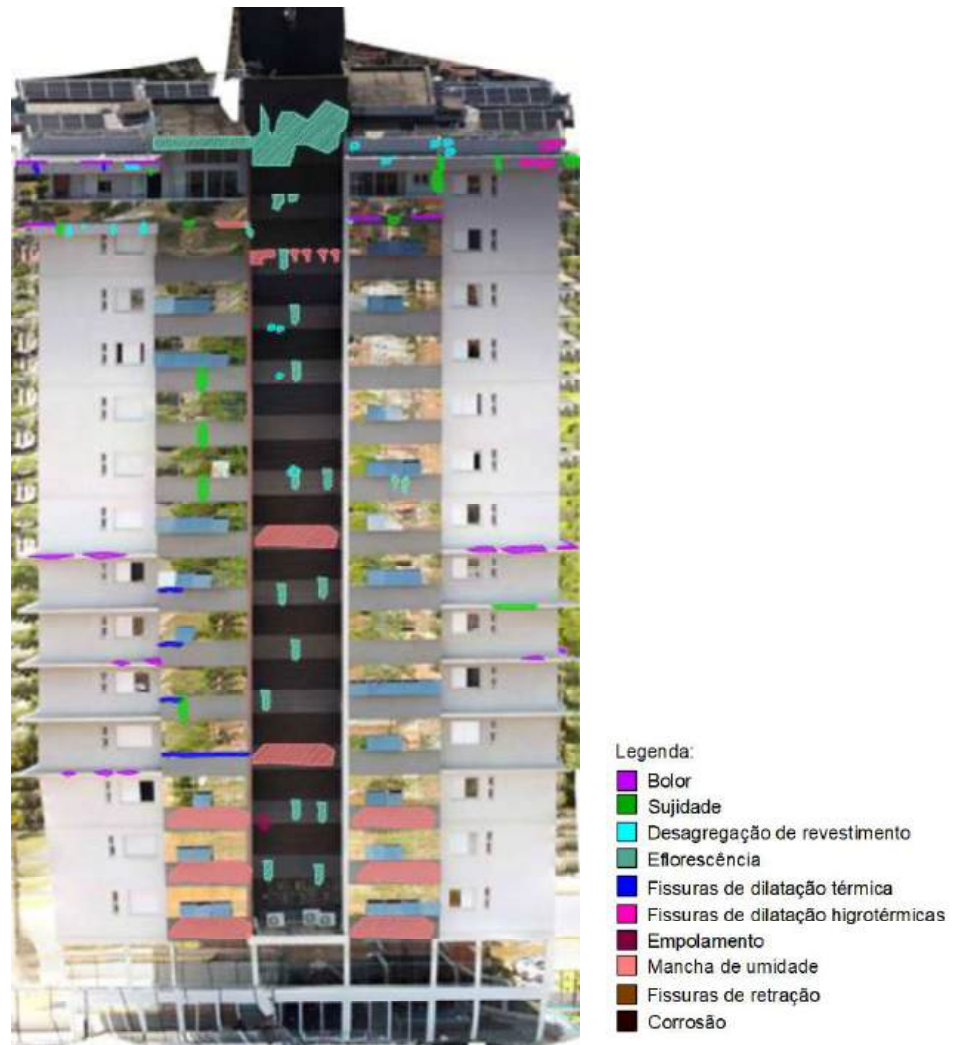
**Figura 53** – Mapeamento das manifestações patológicas incidentes na fachada sul do Edifício D, com auxílio do Auto-Cad

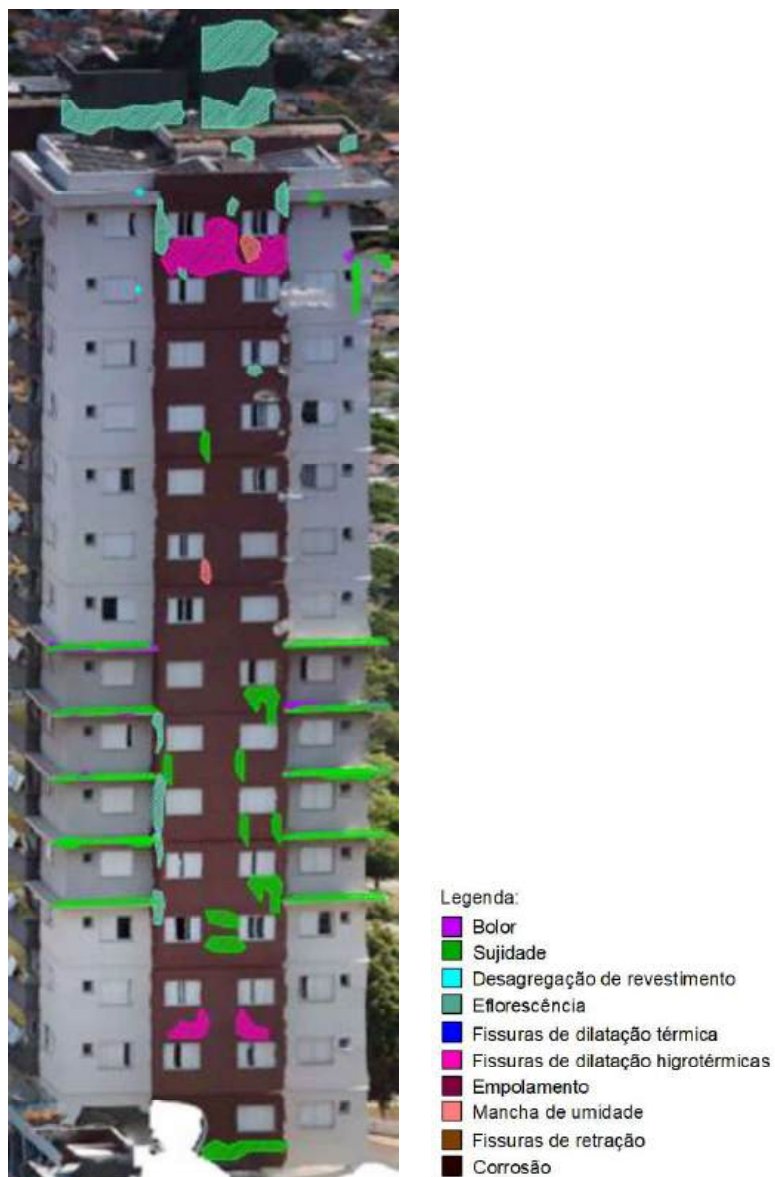
**Figura 54** – Mapeamento das manifestações patológicas incidentes na fachada leste do Edifício D, com auxílio do Auto-Cad

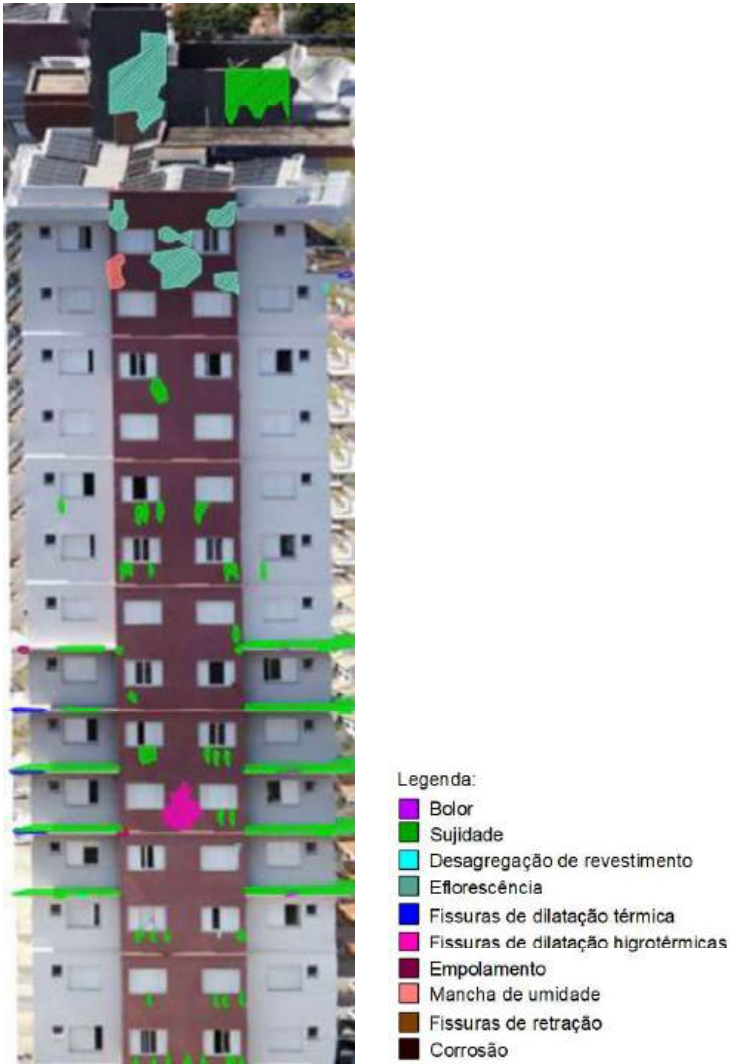
**Figura 55** – Mapeamento das manifestações patológicas incidentes na fachada oeste do Edifício D, com auxílio do Auto-Cad
