**INSTITUTO FEDERAL DE EDUCAÇÃO, CIÊNCIA E TECNOLOGIA DO  
TOCANTINS  
CAMPUS PALMAS  
CURSO SUPERIOR DE ENGENHARIA CIVIL**

**MANIFESTAÇÕES PATOLÓGICAS EM EDIFICAÇÕES RESIDENCIAIS EM  
PAREDES DE CONCRETO EM PALMAS – TO – ESTUDO DE CASO**

Trabalho de conclusão de curso apresentado como requisito parcial para obtenção do título de Bacharel no Curso Superior de Engenheiro Civil do Instituto Federal do Tocantins, Campus Palmas.

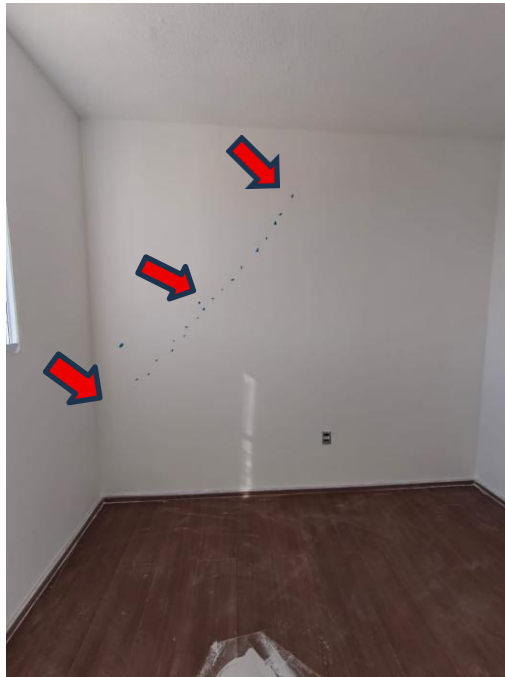
Figura 20 – Fissuração por dilatação térmica

Essa patologia foi identificada no 3º pavimento, correspondente ao último nível do bloco 5. A fissura surgiu devido à movimentação térmica da laje, que, por estar embutida diretamente na parede, acabou exercendo pressão sobre o concreto vertical, provocando a abertura da fissura, conforme as figuras 20 e 21.

Nota-se que a fissura que é identificada neste momento é um indicativo forte de tensões que são resultados de movimentações térmicas da laje, onde, são embutidas diretamente na parede, gerando, com isso, uma pressão excessiva sobre o concreto vertical. É claro que essa situação se evidencia na importância de um projeto voltado a considerar as variações climáticas nos parâmetros da região.

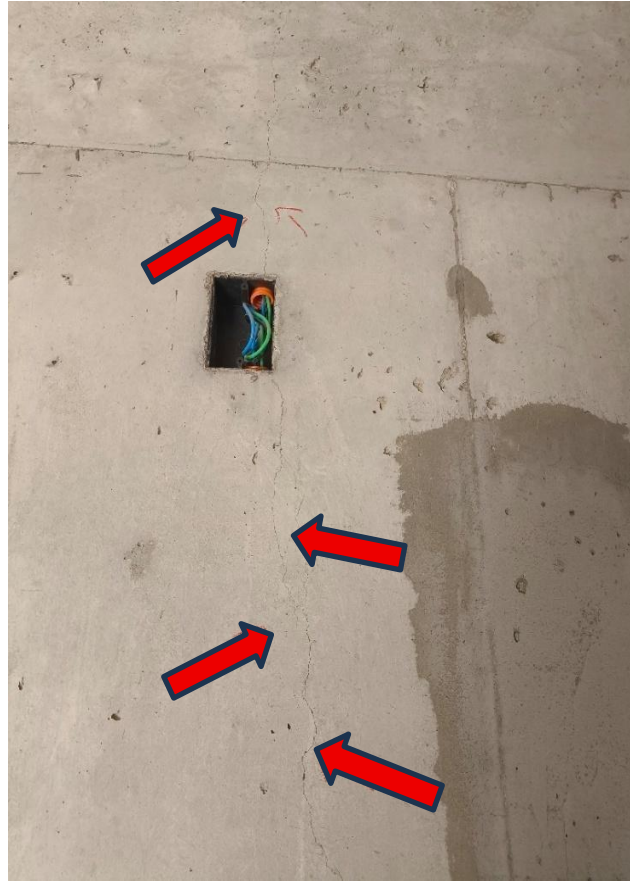
Figura 22 – Fissuração na passagem de eletroduto elétrico

Essa deficiência de cobrimento resultou em fragilidade superficial e fissuração na mesma linha dos dutos, caracterizando uma patologia de natureza construtiva, conforme imagens 22, 23 e 24.

Nota-se que as fissuras de mapeamento foram identificadas nas áreas que contêm componentes que foram embutidos. Tais fissuras acabam se formando por meio das passagens de tubulações e, há uma grande deficiência do cobrimento, resultando na fragilidade superficial (FERRO, 2023).

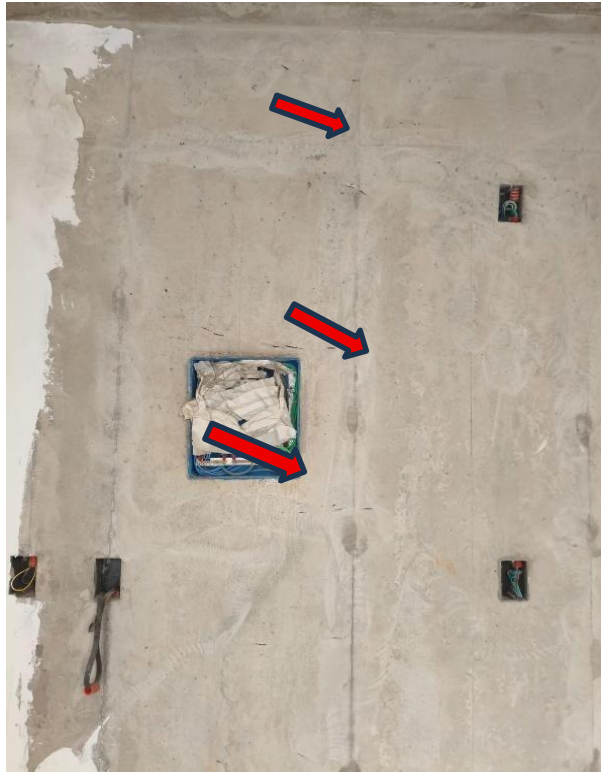
Figura 23 – Fissuração no QDC

A falta de um cobrimento adequado sobre um de seus componentes embutidos acaba sendo uma das principais causas de fissuras em estruturas de concreto, uma vez que compromete toda a resistência e durabilidade do material. Por meio da insuficiência de cobrimento, não apenas será formado riscos de fissuras, mas também será desenvolvido formas de vulnerabilidades por meio de agentes agressivos, como umidade e corrosão (PIRES, 2023).

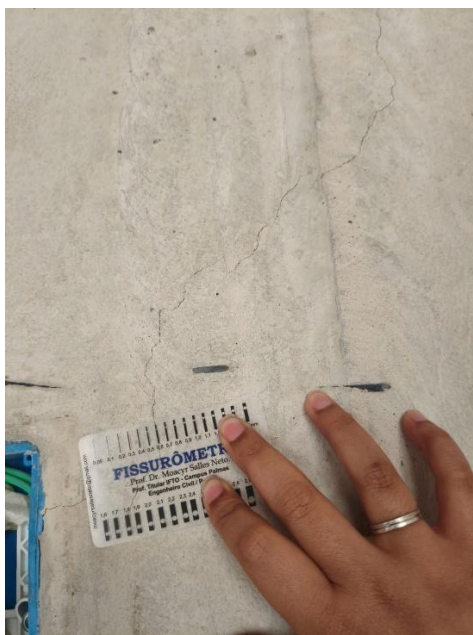
Figura 24 – Mensuração da abertura da fissura (2)

A Figura 24, a saber, apresenta uma mensuração da abertura da fissura, sendo essencial para entender a gravidade da patologia em questão, afirmando, por meio de suas aberturas e como essas são responsáveis por comprometer não apenas a durabilidade, mas a segurança de toda a edificação; necessitando, com isso, de possíveis intervenções corretivas.

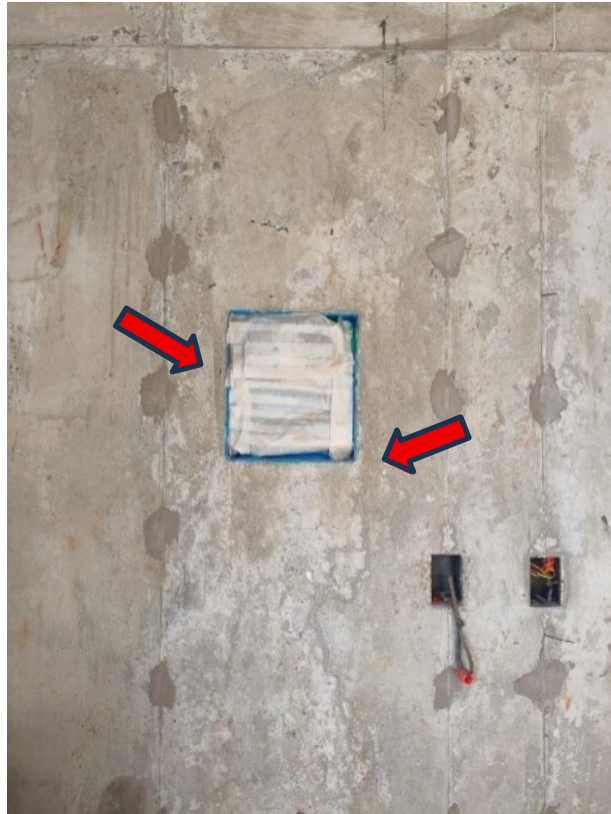
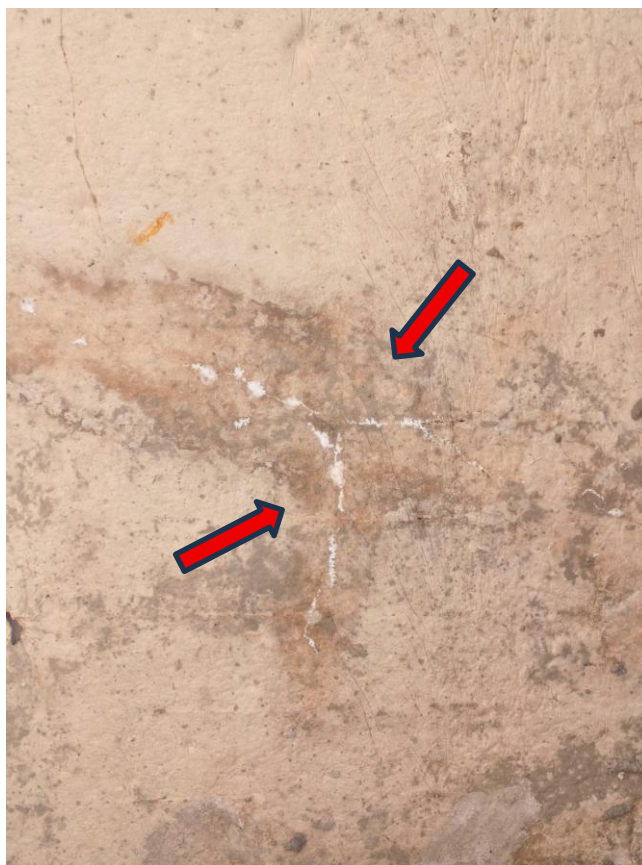
A eflorescência foi observada no térreo do bloco 14, o último a receber cobertura no empreendimento. A manifestação se deu em razão da excessiva exposição à água da chuva durante o período em que o bloco ainda estava descoberto. A foto foi registrada cerca de um ano após a concretagem, e o fenômeno se apresentou na forma de manchas esbranquiçadas resultantes da migração de sais solúveis presentes no concreto, conforme figuras 25 e 26.

Figura 25 – Mancha de eflorescência (1)

A eflorescência ocorre quando a água entra nas estruturas de concreto, dissolvendo sais presentes na matriz, assim, podendo evaporar e deixar esses sais sendo depositados na superfície. Quando um determinado bloco é excessivamente exposto à água da chuva, antes do recebimento da cobertura, torna-se crítico, uma vez que, pode vir a aumentar a probabilidade de formação de eflorescência, comprometendo, com isso, todos os processos de desenvolvimento da edificação (MIRANDA, 2025).

Figura 26 – Mancha de eflorescência (2)

Para evitar o reaparecimento, é essencial garantir proteção adequada da estrutura durante a fase de execução, minimizando a absorção de umidade. Assim, é evidente que a presença da eflorescência acaba se formando como um sinal de umidade em excesso, devendo ser tratada imediatamente, para que não se desenvolvam outros problemas, como corrosão de armaduras e deterioração do concreto.

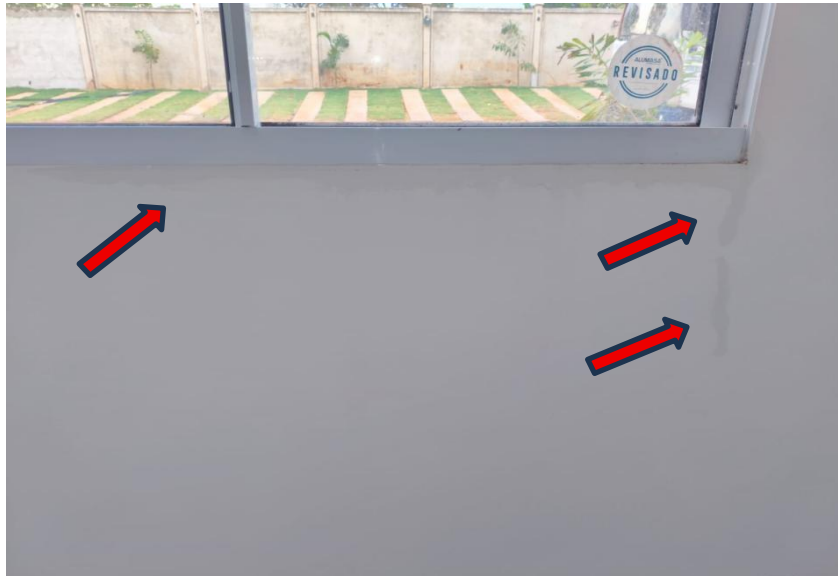
Figura 27 – Mancha de umidade na parte interna

Foram identificadas manifestações de infiltração nos vãos das janelas da edificação, ocasionadas pela forma inadequada de assentamento das pingadeiras. Observou-se que as peças não foram embutidas na estrutura, impossibilitando uma vedação eficiente. Além disso, a calafetação com selante de PU mostrou-se deficiente, permitindo a entrada de água através das esquadrias, tanto na parte externa quanto interna. Observou-se as seguintes patologias nas figuras 27, 28 e 29.

Nota-se que as manifestações de infiltrações que são identificadas na pesquisa se formam das janelas da edificação, assim, sendo decorrentes do assentamento inadequado das pingadeiras, assim como de uma formação de calefação deficiente, que são falhas construtivas que acabam comprometendo a integralidade da estrutura ao longo do tempo.

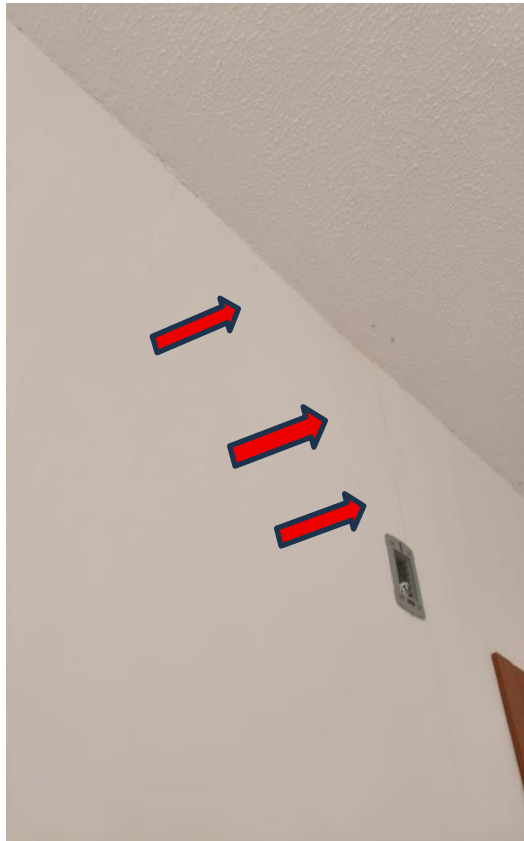
Outra ocorrência de infiltração foi identificada em áreas onde houve junta fria de concretagem, resultado da execução em duas etapas sem tratamento adequado da interface. Essa condição permitiu a penetração de água entre os elementos, o que foi percebido nos pavimentos inferiores após lavagens de piso no andar superior, evidenciado por manchas de umidade no teto, conforme figuras 30 e 31.

Figura 30 – Umidade por fissura de junta fria

A infiltração constatada nas áreas com as juntas frias de concretagem, apresentam-se em decorrência de duas etapas distintas, principalmente devido ao tratamento da interface, sendo, esse, um problema discutido por diversos teóricos na área de patologias das construções.

Com isso, deve-se ter em mente que a correta preparação e tratamento das juntas frias são fundamentais para a garantia da impermeabilidade da estrutura, possibilitando a prevenção de infiltrações que comprometam a durabilidade e a própria segurança da construção.

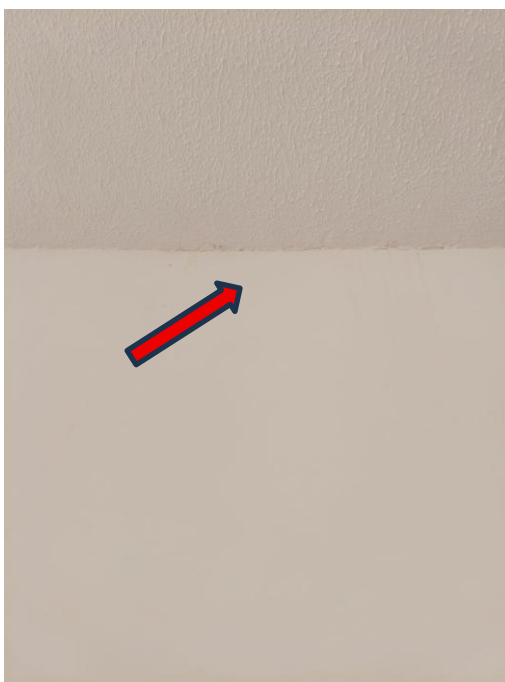
De acordo com Lopes (2025), a falta de cuidados no que compete a junção de concretos acaba resultando em fissuras que podem facilitar a penetração de água, levando, com isso, a danos significativos, como a formação de manchas de umidade nos pavimentos inferiores.

Figura 31 – Fissura de junta fria
