**INSTITUTO FEDERAL DE EDUCAÇÃO, CIÊNCIA E TECNOLOGIA DO  
TOCANTINS  
CAMPUS PALMAS  
CURSO SUPERIOR DE ENGENHARIA CIVIL**

**AVALIAÇÃO DA QUALIDADE DE TELHAS CERÂMICAS DO IMÓVEL DO  
ESCRITÓRIO TÉCNICO DO IPHAN EM NATIVIDADE – TO**

Trabalho de conclusão de curso apresentado  
como requisito parcial para obtenção do título de  
Bacharel no Curso Superior de Engenheiro Civil  
do Instituto Federal de Educação, Ciência e  
Tecnologia do Tocantins, Campus Palmas.

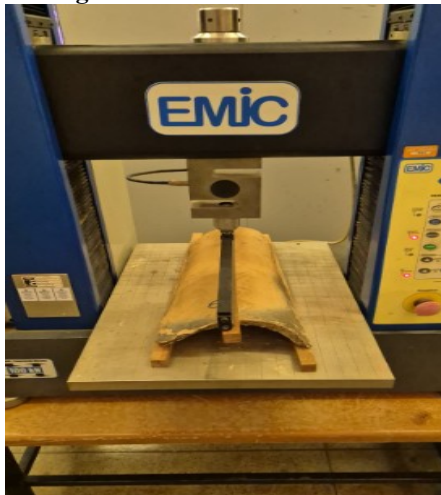
**Fotografia 1** - Ensaio de retilineidade

Todos os valores foram registrados com sinal: positivo para desvio inferior (borda côncava) e negativo para desvio superior (borda convexa).

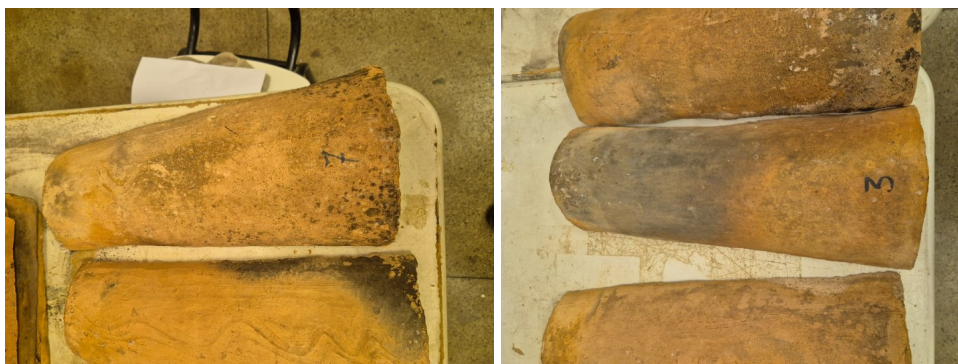
**Fotografia 2 e Fotografia 3** - Ensaio de inspeção visual imóveis 1(a) e 2(b)

De acordo com a norma, são aceitáveis em telhas imperfeições menores, como lascas e riscos, desde que não afetem seu funcionamento. Este fato é particularmente relevante para telhas coloniais, cuja fabricação artesanal e, no caso de imóveis antigos, a falta de manutenção, tornam a presença desses defeitos algo comum. Até mesmo as telhas mais novas, como as identificadas com fabricante no Imóvel 1, apresentam tais características, o que é inerente ao seu material e processo de produção.

imperfeições podem ser recuperadas através de limpeza profissional para remoção de sujeira e eflorescências, aplicação de argamassas especiais para pequenos reparos e tratamentos com hidrofugantes para reduzir a absorção de água nas unidades com valores mais elevados.

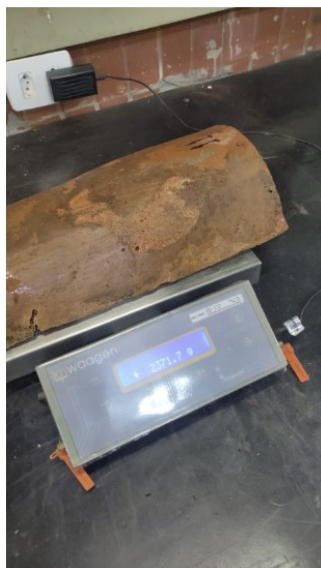
**Fotografia 6** - Ensaio de absorção de água, massa seca

A massa seca das telhas apresenta uma variação extremamente significativa, indo de 1840,3 kg a 3924,3 kg - uma diferença de mais de 2000 kg entre os extremos.

Esta grande amplitude reflete diretamente as inconsistências dimensionais previamente identificadas (comprimento, largura, altura e espessura). A massa seca está intrinsecamente relacionada ao volume de material cerâmico em cada telha. Esta variação de massa confirma a heterogeneidade do lote analisado, sugerindo a presença de diferentes modelos ou grandes inconsistências no processo de fabricação que afetam tanto as dimensões quanto a quantidade de material utilizado em cada telha.

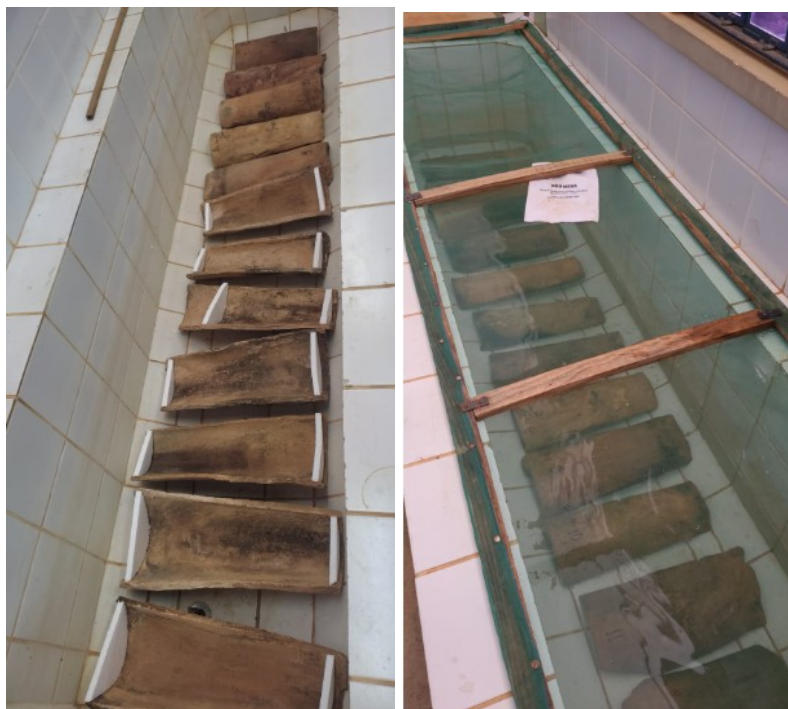
**Fotografia 7 e Fotografia 8** - Ensaio de absorção de água, massa úmida

A massa úmida das telhas apresenta uma variação ainda mais acentuada que a massa seca, indo de 2058,40 kg a 4533,40 kg, uma diferença superior a 2400 kg entre os extremos. A massa úmida é diretamente influenciada pela capacidade de absorção de cada telha, uma vez que telhas com maior porosidade tendem a absorver mais água durante o teste de saturação, resultando em maiores valores de massa úmida relativos à sua massa seca.

Observa-se que as telhas mais pesadas na condição seca da 1 e 4 mantêm-se como as mais pesadas na condição úmida. A proporção de aumento entre massa seca e úmida varia conforme a absorção de água específica de cada telha, e a dispersão de valores reforça a heterogeneidade do lote analisado. Esta variação na massa úmida corrobora as inconsistências já identificadas nas demais propriedades físicas do conjunto amostral.

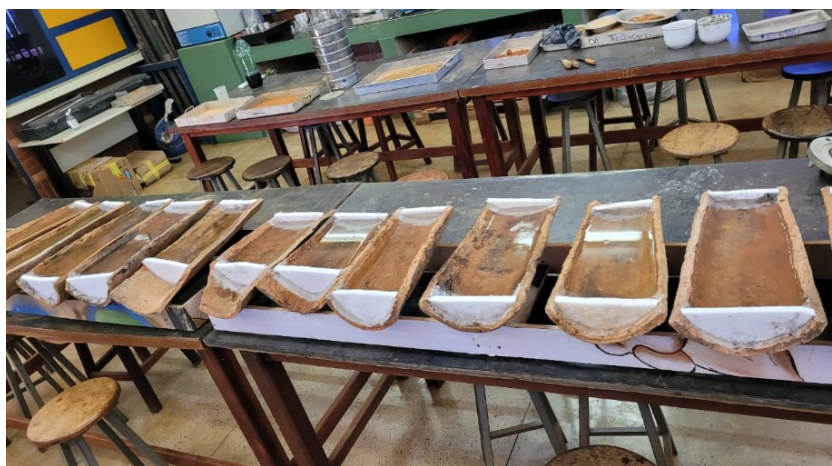
**Fotografia 10** - Ensaio de impermeabilidade, molduras preenchidas com água

Após 24 horas, nenhuma amostra apresentou marcas de água no espelho, comprovando que todas foram aprovadas no teste de impermeabilidade. Esta é a única propriedade onde o lote apresenta conformidade total com a norma, apesar das variações

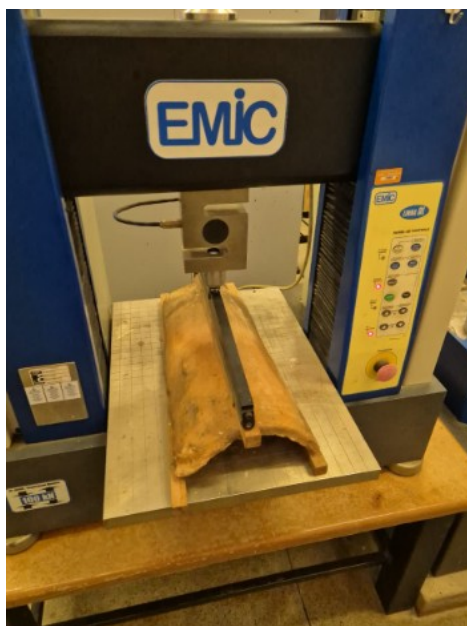
**Fotografia 11** - Ensaio de ruptura à flexão

Os resultados obtidos apresentaram uma carga média de ruptura de 1584,0 N, com carga mínima registrada de 34,9 N e carga máxima registrada de 2682,0 N. De acordo com a NBR 15310:2005, o valor de referência para a carga de ruptura à flexão de telhas simples de sobreposição é de 1000 N.
