**INSTITUTO FEDERAL DE EDUCAÇÃO, CIÊNCIA E TECNOLOGIA DO TOCANTINS**  
**CAMPUS PALMAS**  
**CURSO SUPERIOR DE ENGENHARIA CIVIL**

**ANÁLISE DE MANIFESTAÇÕES PATOLÓGICAS EM EDIFICAÇÃO SERIADA DE**  
**MÉDIO PADRÃO – ESTUDO DE CASO**

Trabalho de conclusão de curso apresentado como  
requisito parcial para obtenção do título de Bacharel  
no Curso Superior de Engenharia Civil do Instituto  
Federal do Tocantins, Campus Palmas

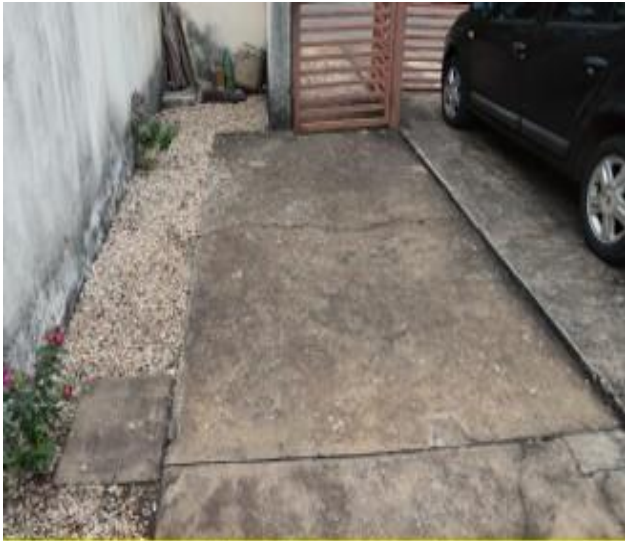
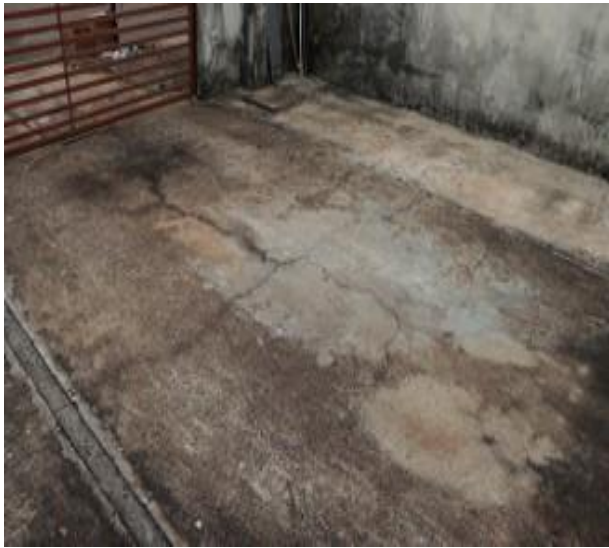
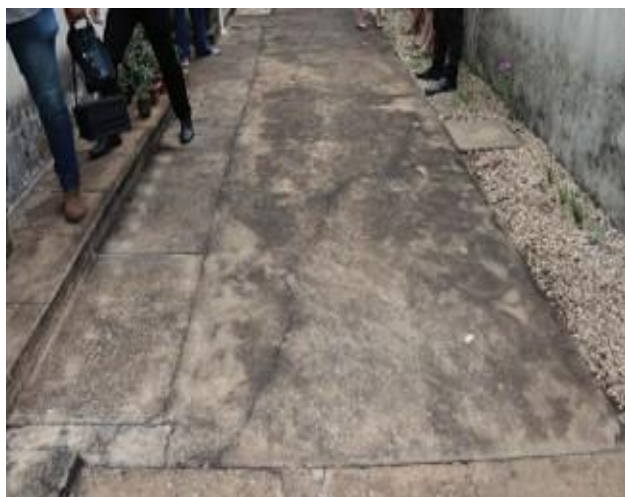
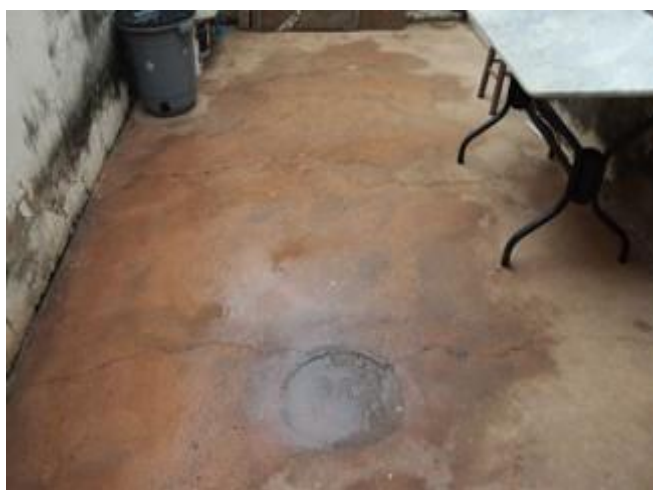
| Descrição: Fissuras decorrentes de recalque, retração por secagem e dilatação térmica | | | |

**Causas:** As fissuras observadas no piso de concreto da garagem e dos corredores apresentam características típicas de três origens distintas, porém frequentemente associadas: recalque diferencial, retração por secagem e dilatação térmica.

As fissuras por recalque surgem devido à movimentação do solo de apoio, muitas vezes causada por compactação insuficiente ou presença de material orgânico sob a base do piso. Já as fissuras por retração de secagem decorrem da evaporação da água da mistura do concreto nas primeiras idades, especialmente em áreas com grande exposição ao vento ou calor. A dilatação térmica do concreto também contribui para o aparecimento de fissuras, especialmente em grandes superfícies contínuas e sem juntas de dilatação. A variação de temperatura provoca expansão e contração do concreto, e quando o movimento não é absorvido por juntas apropriadas, surgem trincas geralmente retilíneas e localizadas próximas a extremidades ou limites da área concretada. A ausência de juntas de dilatação e de execução, associada a falhas no preparo do subleito, contribui significativamente para a combinação desses mecanismos patológicos.

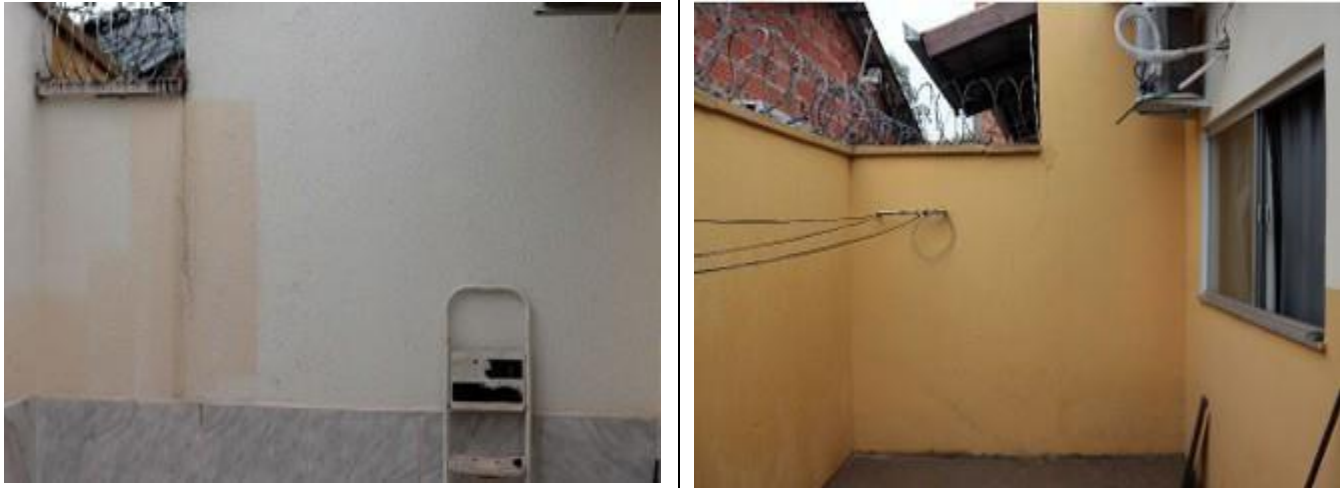
| Descrição: Fissuras características de dilatação térmica diferencial | | | | | |
| <p><b>Causas:</b> As fissuras observadas nos painéis da lavanderia das casas 4 unidades habitacionais apresentam características compatíveis com dilatação térmica diferencial. Essas paredes, por estarem expostas à radiação solar direta por longos períodos do dia, sofrem variações significativas de temperatura. A ausência de juntas de dilatação ou de soluções construtivas que permitam a movimentação natural do material leva ao acúmulo de tensões internas, resultando em fissuras verticais ou inclinadas, geralmente localizadas nas extremidades ou junto a vãos. Essas manifestações são comuns em painéis contínuos de alvenaria sem interrupções e sem elementos de alívio de tensões. Além do comprometimento estético, essas fissuras podem evoluir com o tempo, facilitando a infiltração de água e a degradação precoce do revestimento, exigindo intervenções corretivas para restauração da integridade da vedação.</p> | | | | | |

| <p><b>Recomendações técnicas:</b> Remover a argamassa na interface entre os pilares de concreto armado e os painéis de alvenaria, 10cm para cada lado. Instalar tela estruturante e reconstituir o revestimento.</p> | | | | | |

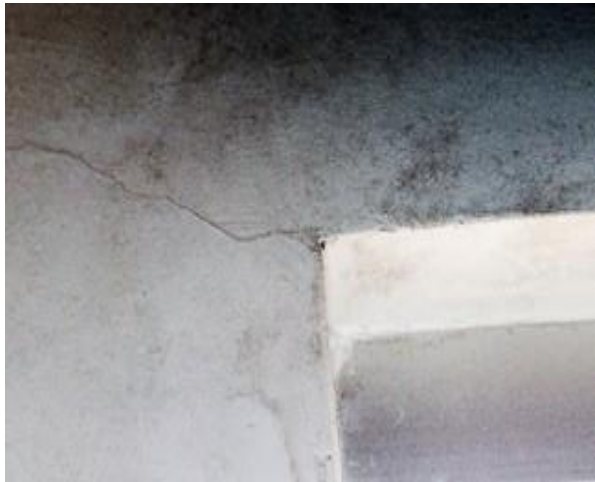
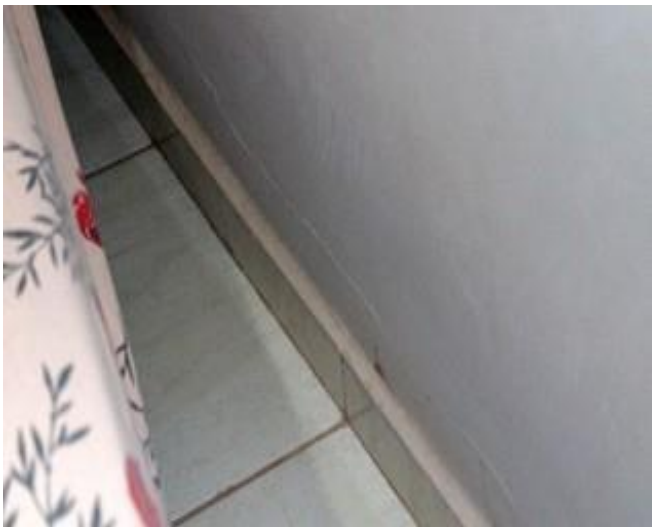
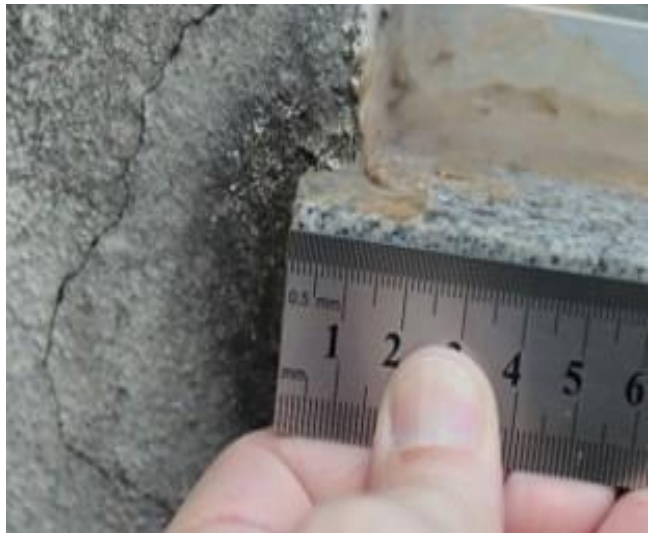
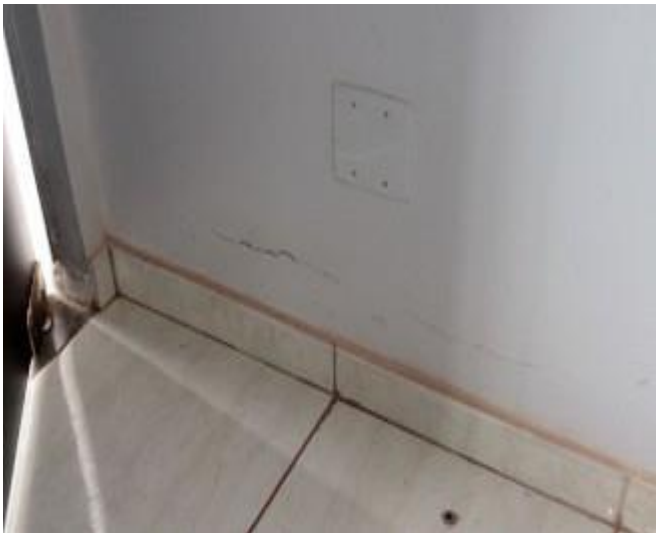
**Causas:** As fissuras por expansão higrotérmica ocorrem pela variação de umidade nos blocos de alvenaria, que se expandem e retraem, gerando tensões que resultam em trincas, especialmente em painéis sem juntas adequadas. Essas fissuras comumente localizadas na região inferior da alvenaria, provocadas por variações de temperatura e umidade que geram dilatações e retrações nos materiais. A higrotermia é a perda de calor ao meio externo, e como o revestimento e a estrutura possuem comportamentos diferentes, há uma movimentação diferenciada entre eles, contribuindo para o surgimento deste tipo de ocorrência. Essas mudanças provocam movimentações naturais de dilatação e retração nos elementos construtivos, especialmente em painéis contínuos e expostos a essa variação de temperatura. A ausência de impermeabilização e de juntas de dilatação, o uso de materiais pouco flexíveis e a alta

**Recomendações técnicas:** Remoção do revestimento de argamassa até 1m de altura do chão e execução de novo revestimento. Aplicar massa acrílica nas fissuras menores que 1 mm já as fissuras maiores devem ser preenchidas com argamassa.

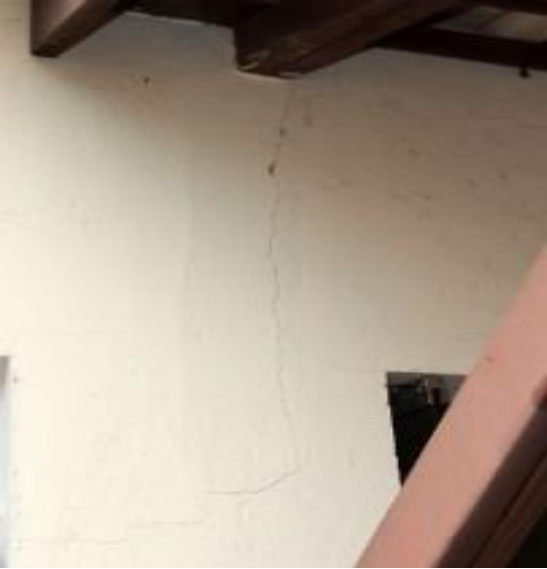
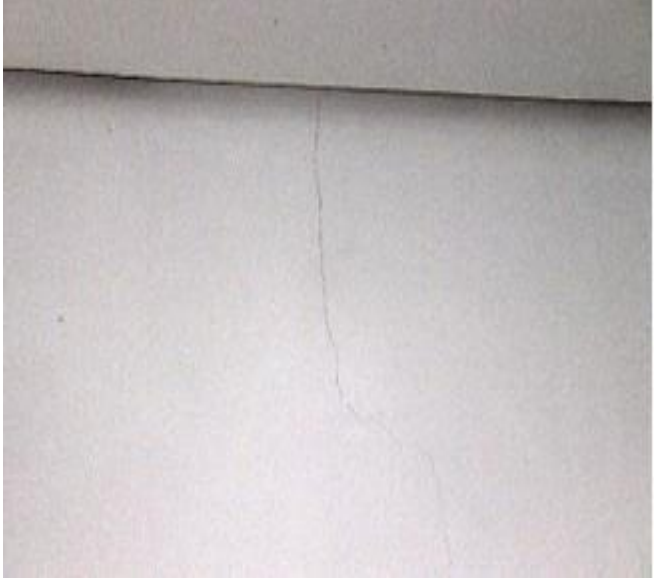
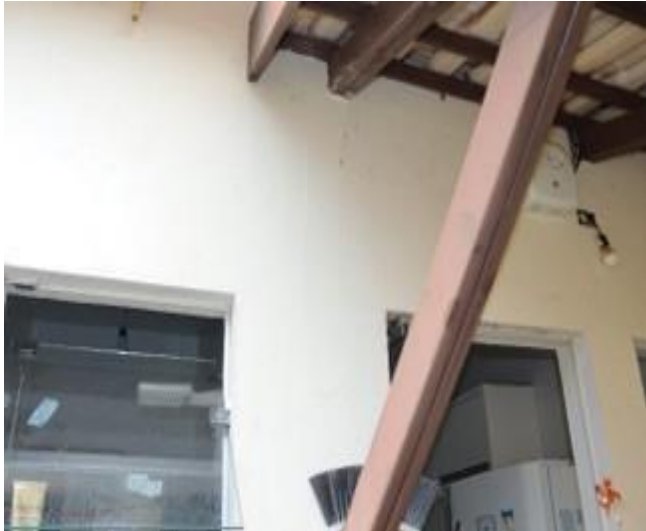
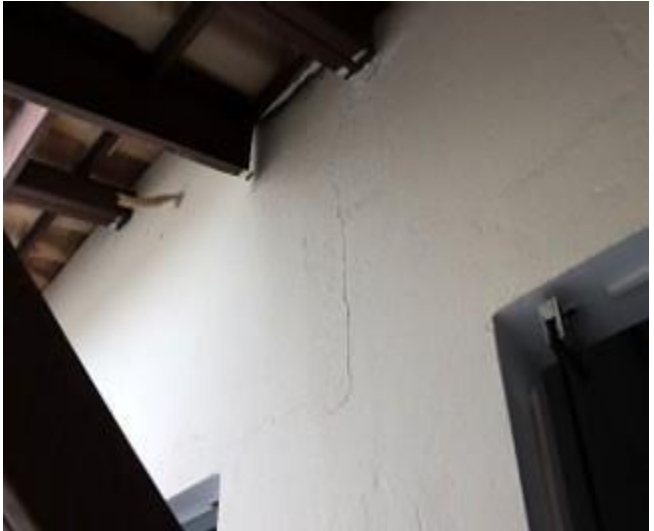
**Causas:** As fissuras por sobreconcentração de carga surgem quando esforços excessivos se concentram em pontos específicos da alvenaria, ultrapassando sua capacidade de resistência e provocando trincas geralmente localizadas próximas a apoios ou juntas. Essas fissuras são características da ausência de viga de cintamento na extremidade superior dos painéis. Esse elemento estrutural tem a função de amarrar as paredes, garantindo estabilidade e resistência à movimentação provocada por carregamentos horizontais e verticais. No caso das edificações analisadas, a estrutura metálica da cobertura se apoia diretamente sobre os painéis de alvenaria, sem a devida distribuição de cargas através de cintas de amarração. Como consequência, a alvenaria acaba recebendo esforços para os quais não foi

A viga de cintamento é fundamental em sistemas construtivos convencionais com alvenaria de vedação e deve ser posicionada na extremidade superior dos painéis, acompanhando todo o perímetro da edificação. Sua ausência compromete não apenas a estabilidade local da parede, mas também a durabilidade dos revestimentos, que tendem a trincar com a movimentação da estrutura...

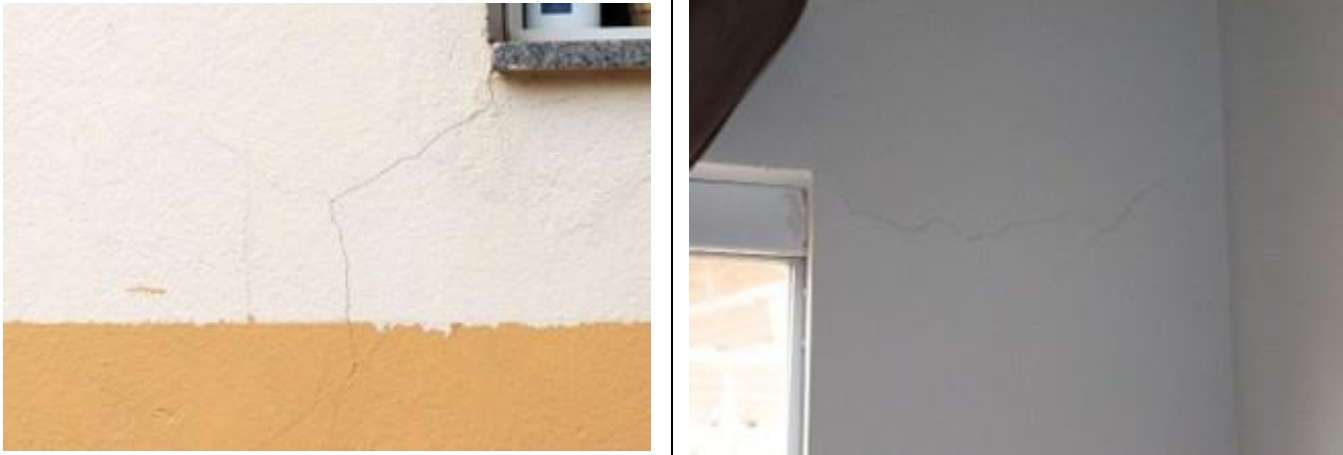
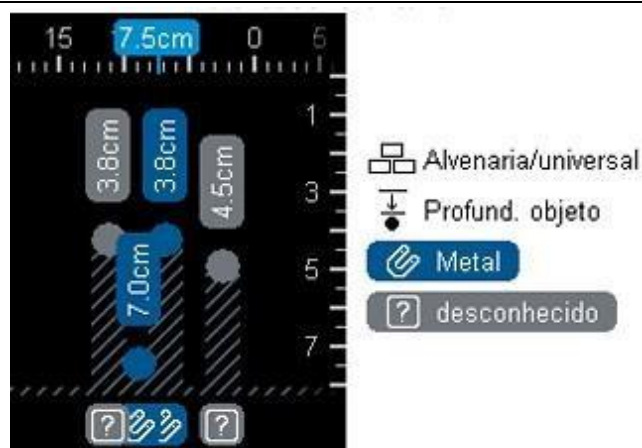
| Descrição: Fissuras por ausência de verga e contravergas | | | |

**Causas:** As fissuras identificadas acima das portas e nas laterais das janelas são típicas de ausência de vergas e contravergas. Esses elementos são essenciais em alvenarias de vedação. Essas fissuras surgem devido à concentração de tensões nas regiões dos vãos, uma vez que, sem as vergas e contravergas, a alvenaria é submetida a esforços para os quais não possui resistência adequada. A movimentação estrutural, a ação da carga das alvenarias superiores ou variações térmicas acentuam esse efeito, resultando em trincas inclinadas ou horizontais, que comprometem a integridade e o acabamento do revestimento.

**Recomendações técnicas:** Para a correção, é necessária a execução de vergas de concreto armado nas portas, com comprimento mínimo de 20 cm além de cada lado do vão, de modo a garantir a adequada distribuição das cargas. No caso das janelas, devem ser executadas vergas e contravergas também em concreto armado, com o mesmo critério de prolongamento

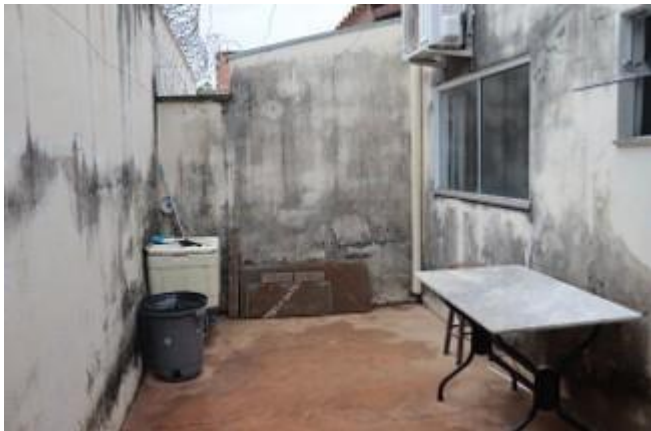
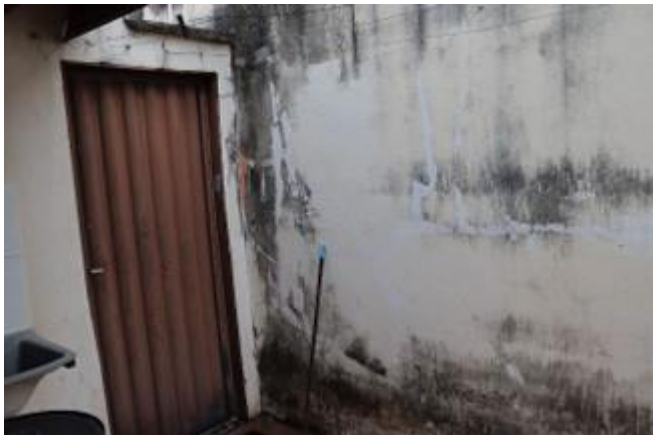
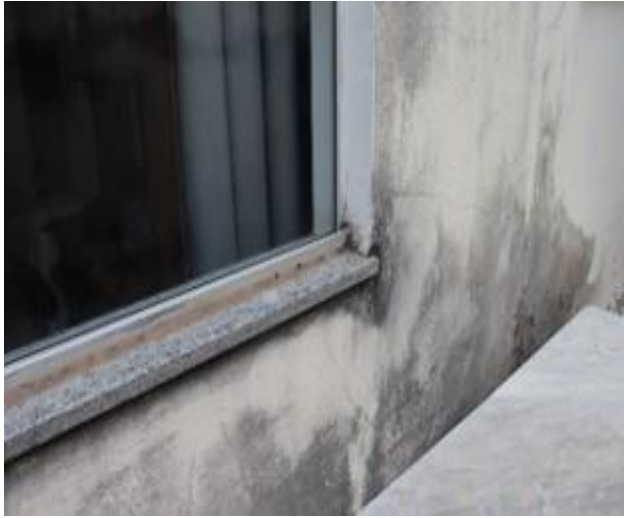
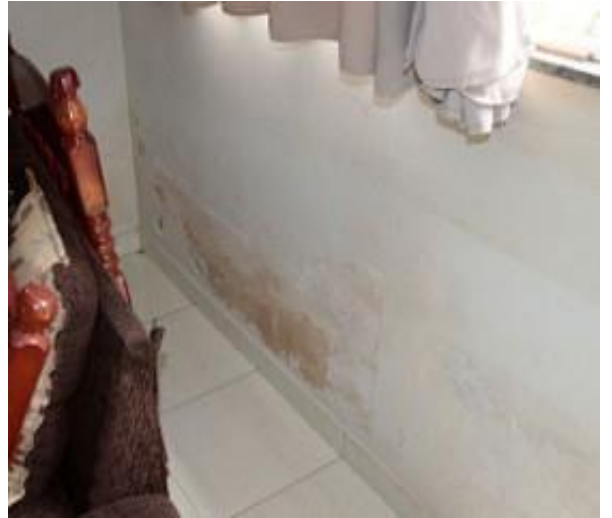
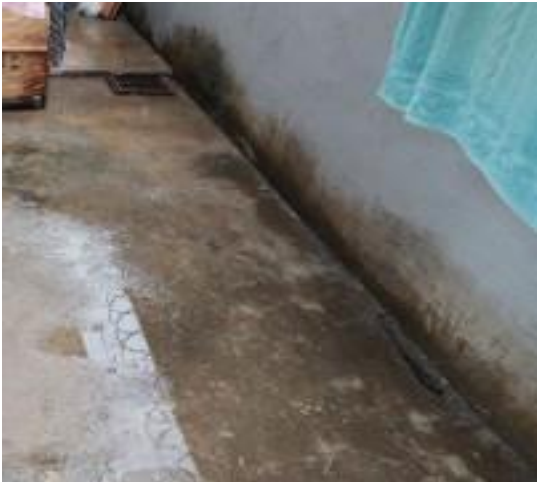
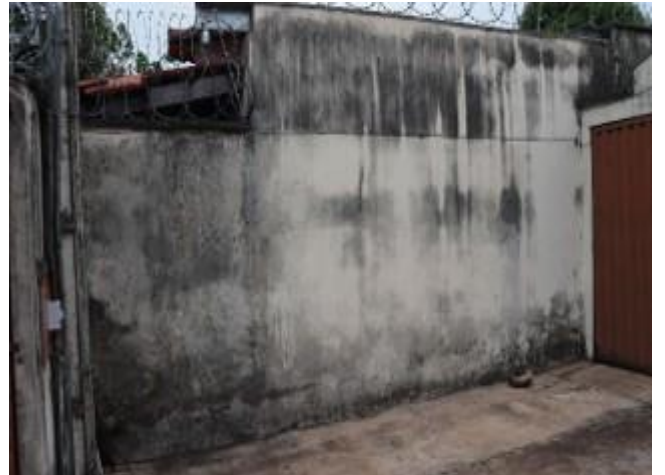
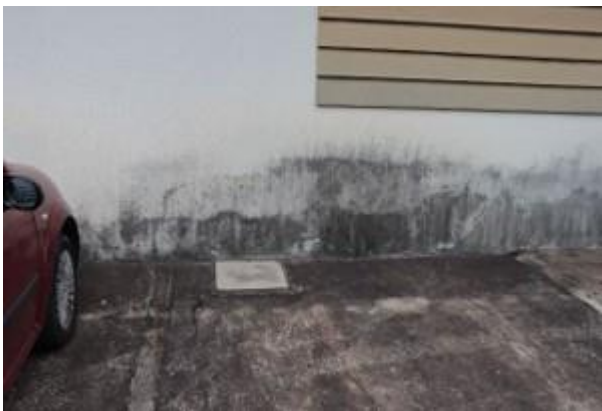
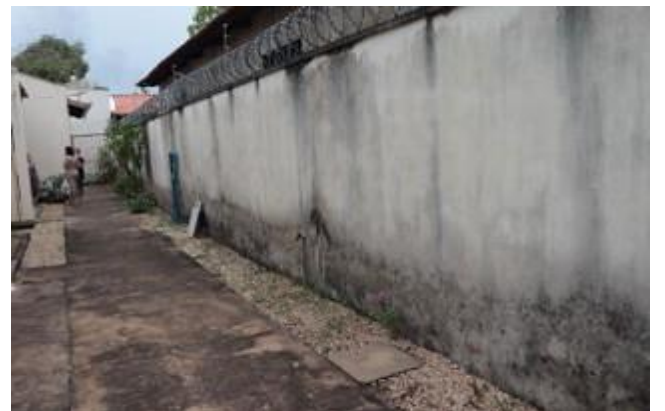
**Causas:** As fissuras e as manchas presentes nos muros e paredes das unidades analisadas decorrem, em grande parte, de expansão higrotérmica, retração por secagem da alvenaria e dos revestimentos. Essas movimentações naturais são intensificadas pela exposição direta ao sol e à chuva, além da ausência de juntas e pingadeiras funcionais, o que leva os painéis de alvenaria a exposições constantes principalmente em épocas de chuva e como resultado, surgem fissuras verticais e diagonais, geralmente próximas aos cantos ou na base do muro, que permitem o ingresso dessa umidade no interior dos elementos construtivos. Essa exposição constante a infiltração e a falta de proteção adequada contribuem para o aparecimento e a proliferação de manchas escuras, mofo e bolor, comprometendo não apenas o aspecto estético, mas também a salubridade do ambiente. Além dos danos visuais e estéticos, o mofo e o bolor representam um risco à saúde dos ocupantes, podendo causar ou agravar doenças respiratórias como asma, rinite e alergias. Sua presença é um indicador claro de umidade excessiva e falhas no sistema de vedação e impermeabilização da edificação. No caso dos muros laterais, a combinação de

revestimentos mal executados, ausência de manutenção preventiva e ausência de elementos de proteção como pingadeiras e juntas agrava ainda mais o problema. Para evitar a reincidência dessas manifestações, é fundamental que as soluções adotadas envolvam não apenas a correção estética, mas também o restabelecimento do desempenho técnico dos elementos construtivos, considerando os princípios de estanqueidade, durabilidade e conforto ambiental.

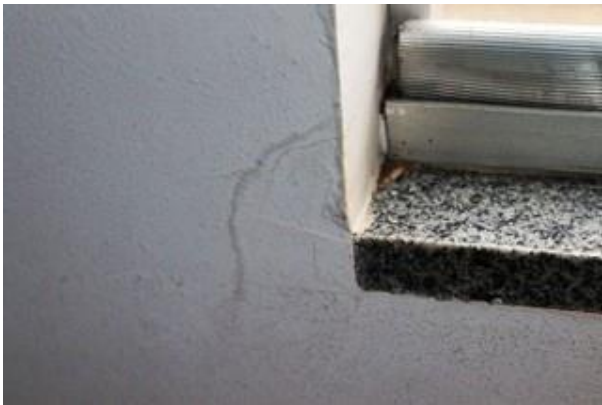
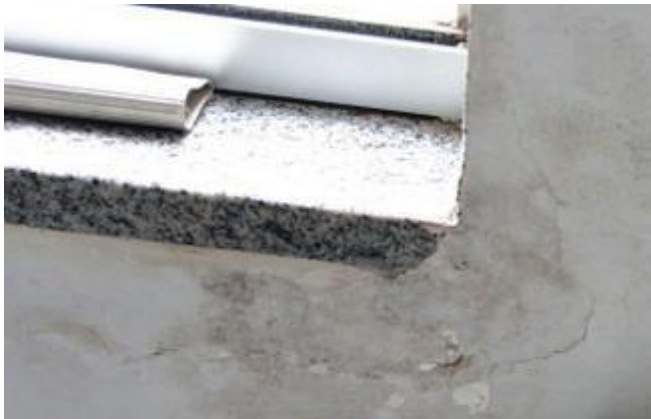
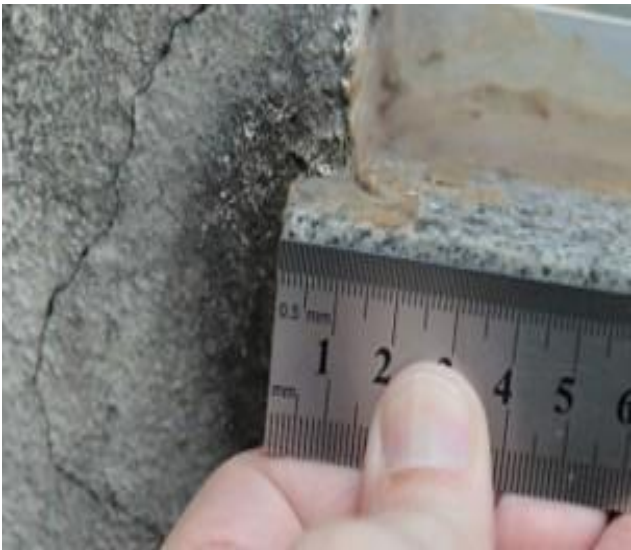
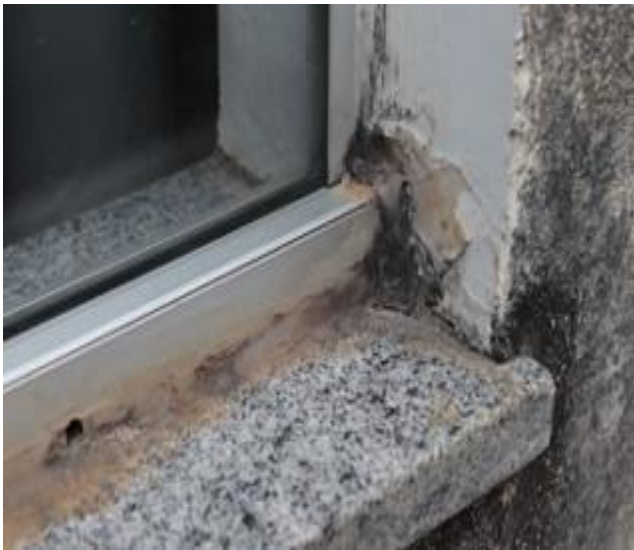
| Descrição: Manchas ocasionadas por infiltração | | | |

**Causas:** As manchas de infiltração identificadas junto à extremidade inferior das janelas são típicas de deficiência ou ausência funcional das pingadeiras, cuja função é desviar adequadamente a água da chuva para longe da fachada. Quando as pingadeiras são mal executadas, curtas, niveladas ou sem o sulco inferior (gotejamento) a água escorre diretamente pelas paredes, penetrando pelas frestas entre o caixilho e o revestimento. Isso resulta na formação de manchas de umidade, destacamento de pintura e, com o tempo, eflorescências ou mofo, comprometendo a estética e o desempenho da vedação da fachada.

**Recomendações técnicas:** Para o tratamento, recomenda-se a substituição completa das pingadeiras, adotando peças com salto mínimo de 2 cm além da largura do vão e declividade mínima de 1% para o exterior, facilitando o escoamento. Além disso, a face inferior da pingadeira deve conter um sulco contínuo (gotejamento), que interrompe o fluxo da água e evita que ela retorne à parede por capilaridade. Essa correção simples, mas essencial, é capaz de eliminar infiltrações recorrentes e preservar a integridade dos revestimentos nas regiões abaixo das janelas.

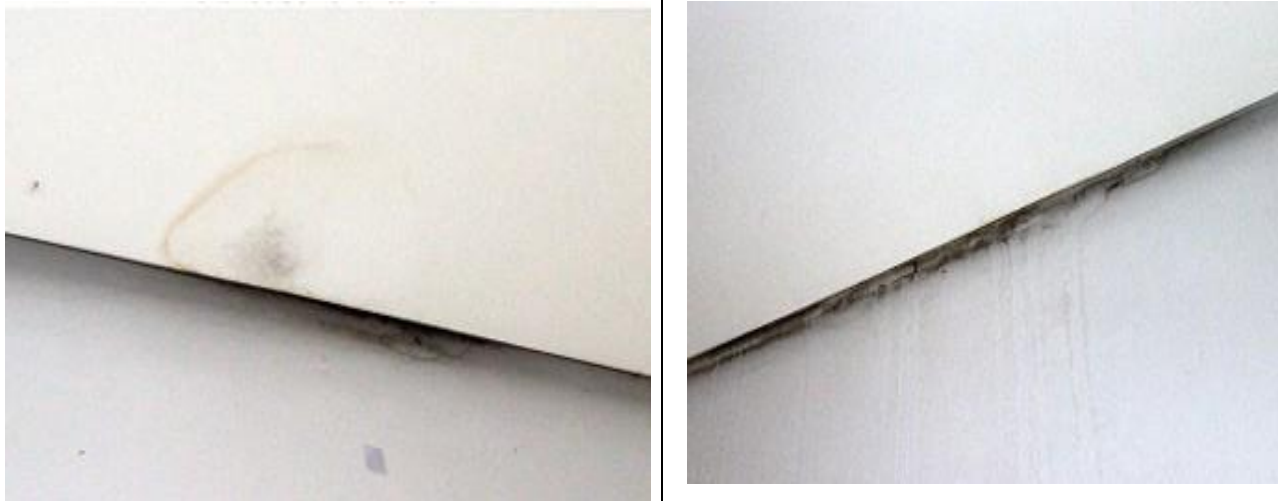
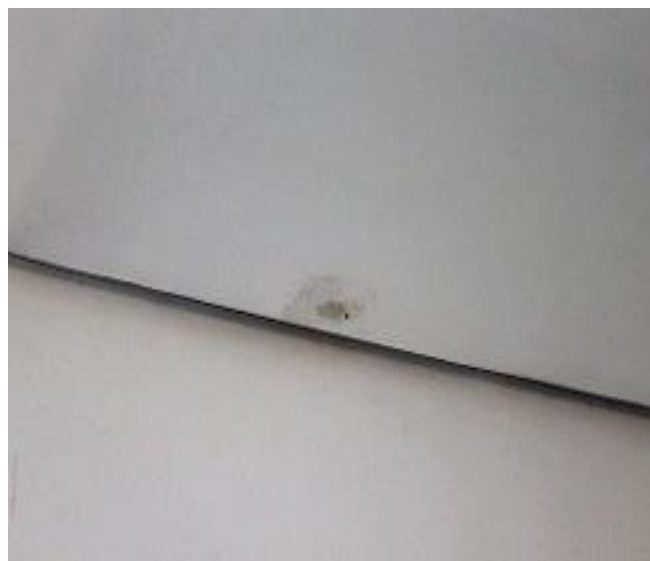
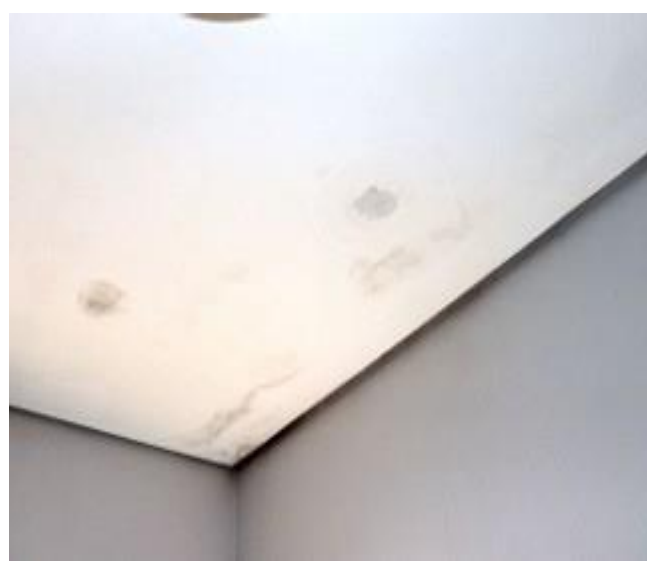
| Descrição: Manchas ocasionadas por infiltração | | | |

**Causas:** As manchas de infiltração no forro de gesso e na laje do banheiro, identificadas nas Casas 1, 2 e 3, indicam a presença de umidade ascendente ou vazamento proveniente das instalações hidráulicas da cobertura ou do próprio ambiente. Essas manchas são frequentemente caracterizadas por escurecimento da superfície, perda de resistência do gesso, descascamento da pintura e, em casos mais avançados, desagregação do material e presença de mofo. Por estarem localizadas em áreas molhadas, como banheiros, a falha pode estar associada à ausência ou degradação da impermeabilização da laje, vazamento em conexões hidráulicas ou acúmulo de condensação por falta de ventilação adequada.

**Recomendações técnicas:** A intervenção deve iniciar pela verificação da origem da infiltração, com posterior reparo localizado do forro de gesso nas áreas comprometidas, substituindo os trechos danificados. Após a secagem completa e correção da superfície, recomenda-se a aplicação de tinta látex PVA fosca, própria para tetos internos, com propriedades antifúngicas e boa resistência à umidade. Essa medida devolve o aspecto estético ao ambiente, mas só será eficaz a longo prazo se a causa da umidade for devidamente tratada, evitando recorrência da patologia.

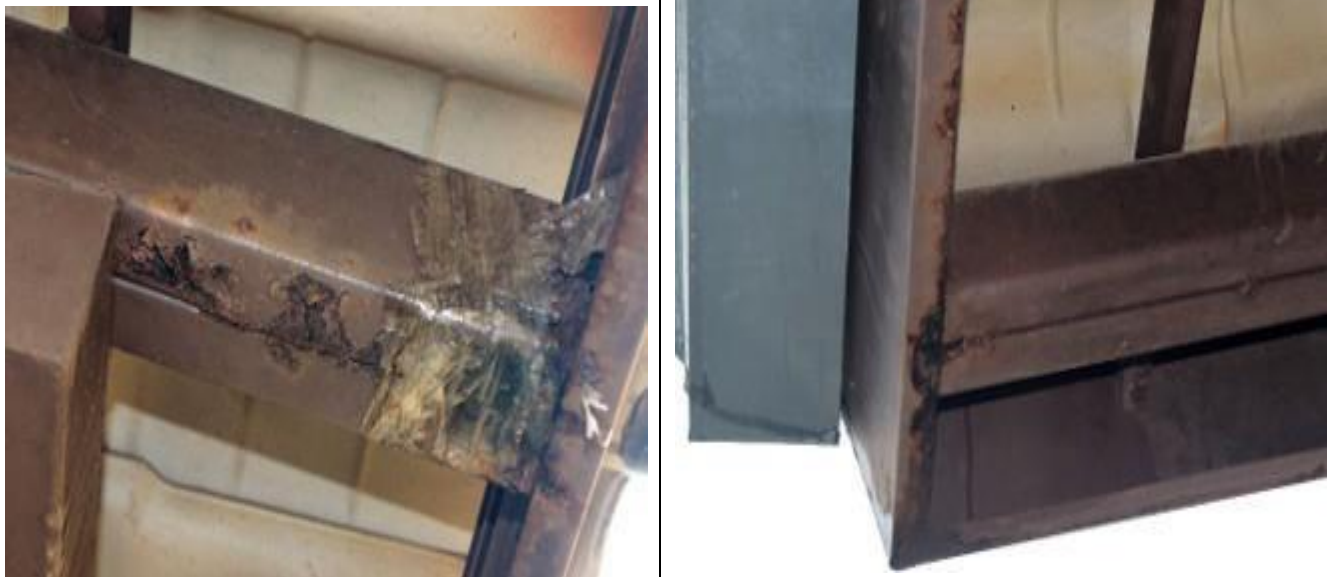
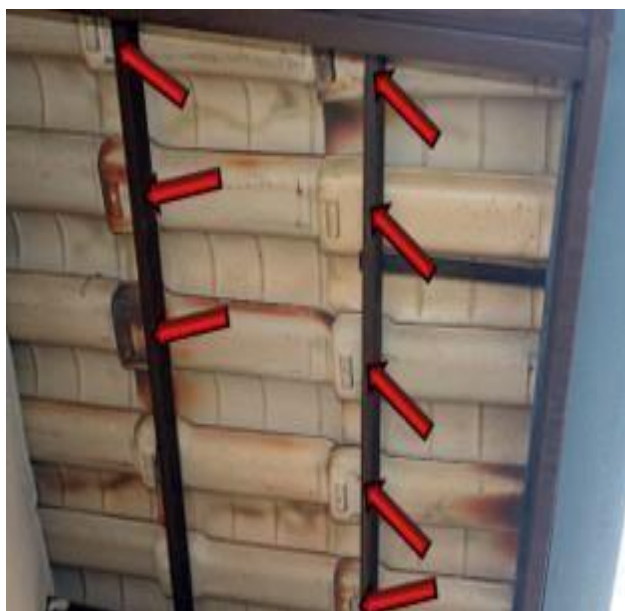
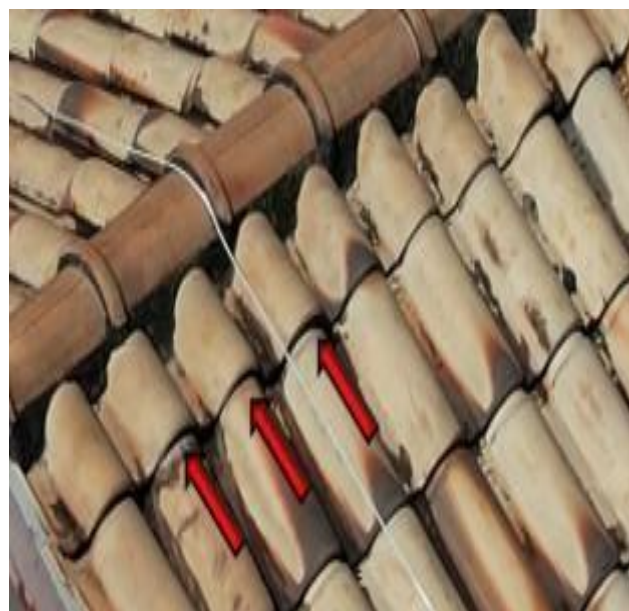
| Descrição: Oxidação da estrutura metálica e desalinhamento das telhas / galga | | | |

**Causas:** Durante a inspeção das quatro unidades habitacionais, foram identificados sinais de corrosão na estrutura metálica da cobertura, principalmente nas terças e nos pontos de solda. A exposição contínua à umidade, associada à ausência de pintura protetiva adequada ou falhas na manutenção, favoreceu o avanço da oxidação, comprometendo não apenas o aspecto estético, mas também a durabilidade e a segurança da estrutura. A presença de ferrugem indica o início do processo de degradação do aço, que pode levar à perda da seção resistente dos elementos ao longo do tempo.

Além da corrosão, foi constatada uma deficiência na galga da cobertura, que é o espaçamento entre os elementos de apoio que sustentam as telhas, esse espaçamento irregularidades entre as terças e o desalinhamento das telhas, o que compromete a estanqueidade da cobertura e favorece infiltrações. A galga incorreta pode causar sobrecarga localizada, abertura de frestas e má distribuição do peso das telhas, além de prejudicar o desempenho térmico e acústico da edificação.

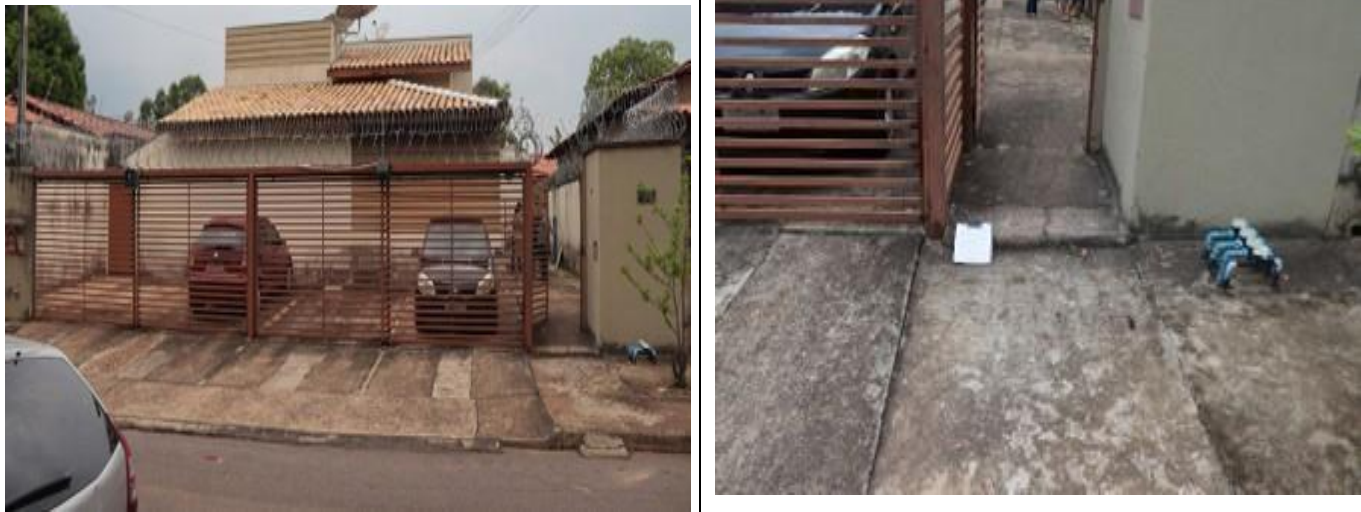
| Descrição: Inexistência de adaptação para pedestre | | | |
| <p><b>Causas:</b> A ausência de rampa de acesso na entrada das unidades habitacionais caracteriza uma não conformidade técnica com os critérios de acessibilidade universal, além de comprometer a segurança e o conforto dos usuários, especialmente idosos, pessoas com mobilidade reduzida ou em uso de carrinhos e cadeiras de rodas. Essa omissão infringe princípios estabelecidos pelos parâmetros normativos, como a NBR 9050:2020, que estabelece os critérios para acessibilidade em edificações. O degrau existente entre o passeio e o nível interno da casa dificulta a entrada e saída dos moradores, principalmente em dias chuvosos, e pode provocar acidentes.</p> | | | |

| <p><b>Recomendações técnicas:</b> Para a correção, é necessária a execução de uma rampa com inclinação adequada (máximo de 8,33%), superfície antiderrapante e medidas compatíveis com a circulação segura, garantindo o acesso pleno à edificação conforme as normas vigentes.</p> | | | |
