**ANÁLISE DE MANIFESTAÇÕES PATOLÓGICAS EM EQUIPAMENTOS DE  
LAZER URBANO DE PARQUES INFANTIS E ACADEMIAS AO AR LIVRE:  
ESTUDO DE CASO NA CIDADE DE PALMAS-TO**

Trabalho de conclusão de curso apresentado  
como requisito parcial para obtenção do título  
de Bacharel no Curso Superior de Engenheiro  
Civil do Instituto Federal do Tocantins,  
Campus Palmas.

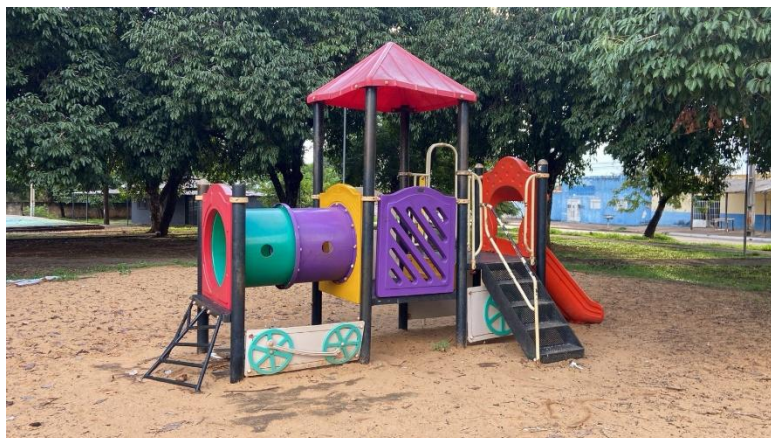
**Figura 17** – Parque infantil da quadra 307 Norte

Entre as principais anomalias identificadas nesse sistema destacam-se o desbotamento superficial e fissuração das peças plásticas expostas continuamente à radiação solar, indicando perda das propriedades mecânicas do material ao longo do tempo (Apêndice B).

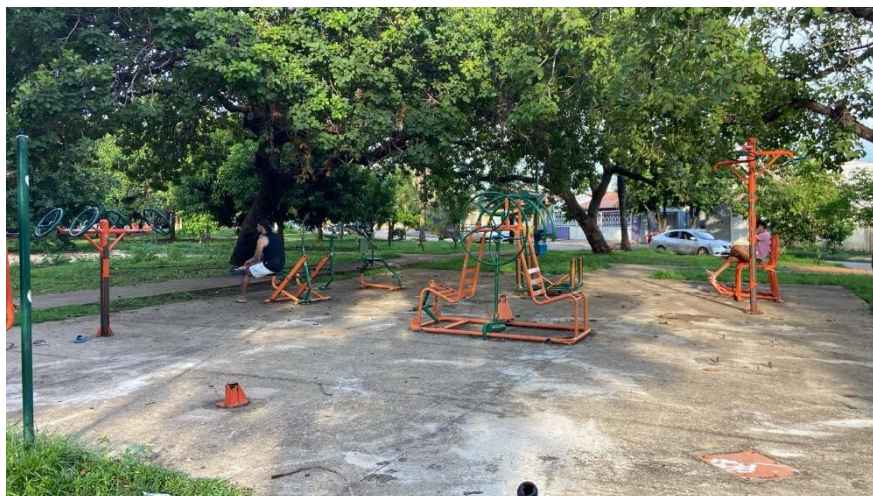
**Figura 18** – Academia ao ar livre da quadra 307 Norte

As estruturas metálicas apresentaram pontos de corrosão superficial e localizada, principalmente em bases de apoio e regiões soldadas, indicando comprometimento parcial da camada de proteção anticorrosiva, o que implica diretamente no desgaste significativo identificado na pintura dos equipamentos, que, com exposição direta do metal ao ambiente externo, favorece a progressão dos processos corrosivos (Apêndice D).

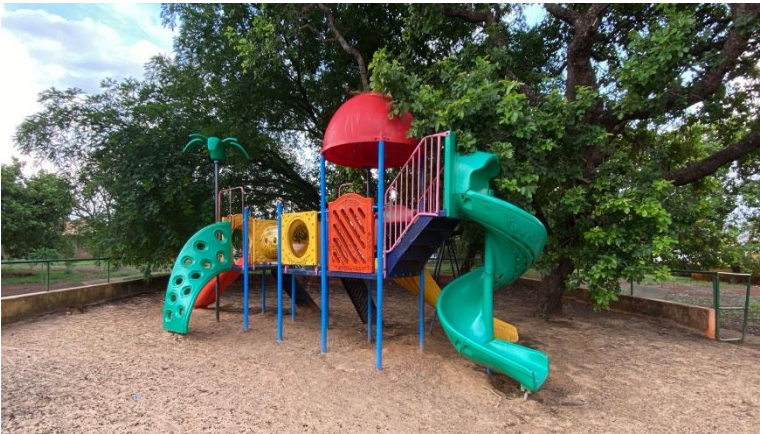
Figura 19 – Parque infantil da quadra 506 Norte

Assim, foram identificadas manifestações patológicas relacionadas principalmente a quebras, trincas e fissuras incidentes nos componentes plásticos e à deterioração de elementos metálicos estruturais e de ligação.

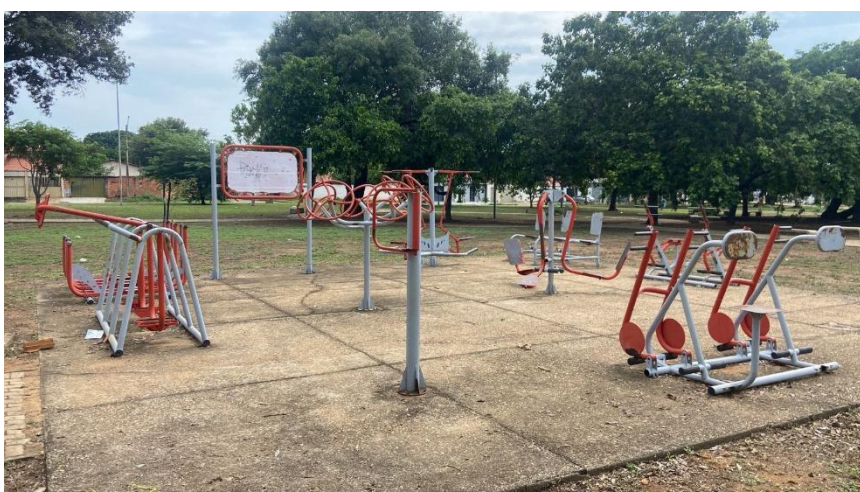
**Figura 21** –Academia ao ar livre da quadra 1005 Sul

As estruturas confeccionadas em aço apresentaram corrosão classificada como grau crítico, indicando um nível avançado de degradação em determinadas partes dos aparelhos,

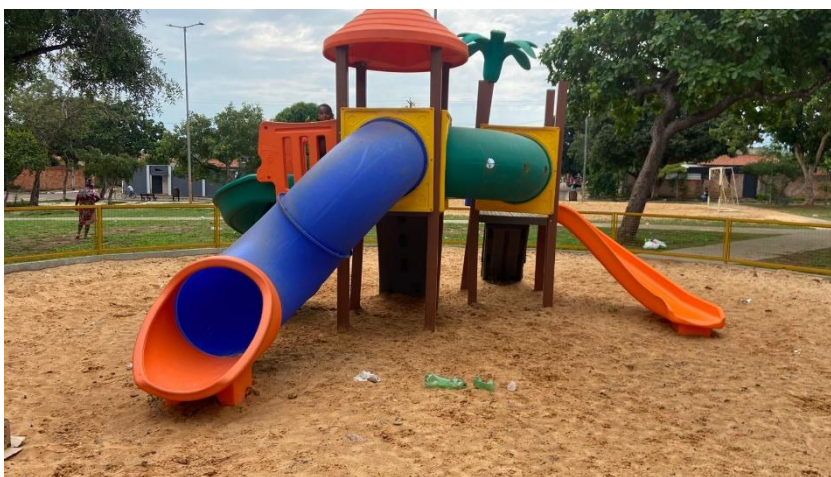
**Figura 22** – Parque infantil da quadra 1306 Sul

Entre as anomalias identificadas nos componentes plásticos verificou-se a presença de deformações classificadas com grau leve, relacionadas a ações de mau uso e presença de manchas causadas por umidade em alguns setores (Apêndice K).

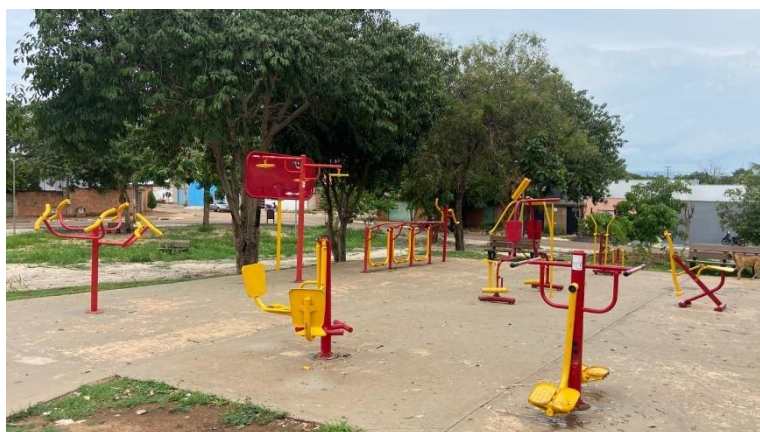
**Figura 23** – Academia ao ar livre da quadra 1306 Sul

Foram identificadas corrosões com elevado grau, principalmente nas regiões dos assentos, conexões estruturais e bases de fixação dos equipamentos, outro fator notado foi o descascamento da pintura protetiva, classificado com grau médio. Associados essas anomalias demonstram que o desgaste parcial da camada de revestimento responsável pela proteção superficial do aço contra agentes agressivos do ambiente externo é imprescindível e necessita das corretas manutenções para trabalhar de maneira efetiva e adequada.

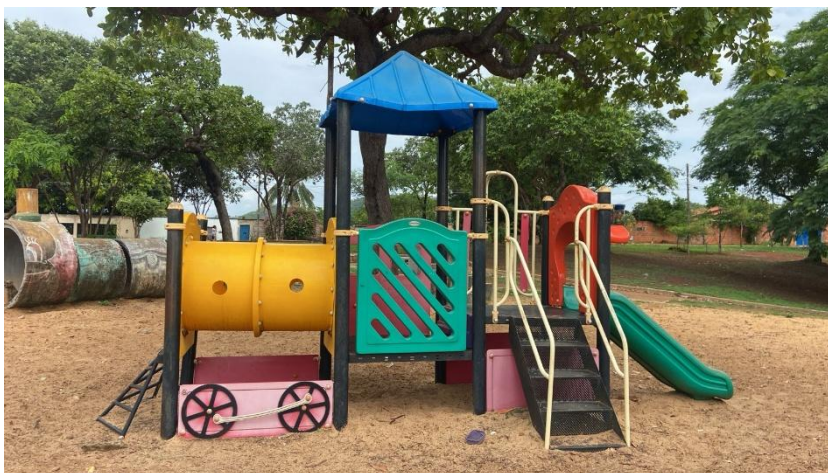
**Figura 24** – Parque infantil do Setor Jardim Aurenly IV

Entre os danos identificados nas peças plásticas, o desbotamento sobressai apresentando um grau elevado, evidenciando intensa perda de coloração causada pela exposição prolongada à radiação UV e às elevadas temperaturas características da região.

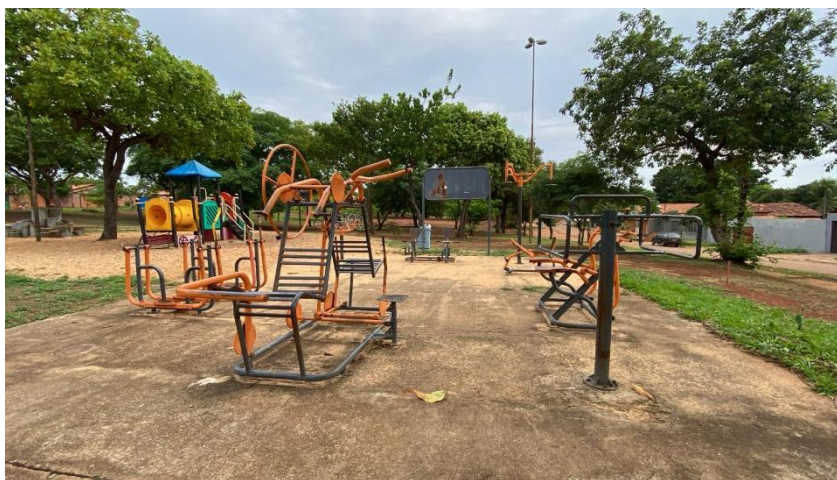
**Figura 25** – Academia ao ar livre do Setor Jardim Aurenny IV

As estruturas em aço apresentaram corrosão classificada com grau crítico, evidenciando processo avançado de deterioração em regiões submetidas à ação contínua da umidade, radiação solar e demais intempéries.

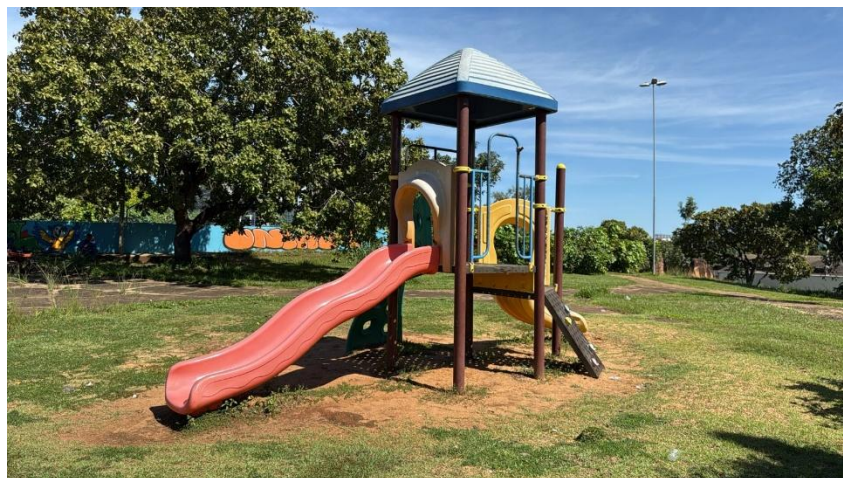
**Figura 26** – Parque infantil da quadra Vale do Sol em Taquaralto

Nos componentes plásticos presentes no parque infantil foram observadas todas as manifestações elencadas no *checklist*, sendo elas desbotamento, trincas, deformações, fissuras, esfarelamento e quebra. Alertando para o indicativo de ausência na manutenção preventiva periódica que deve ser realizada nesses centros de recreação.

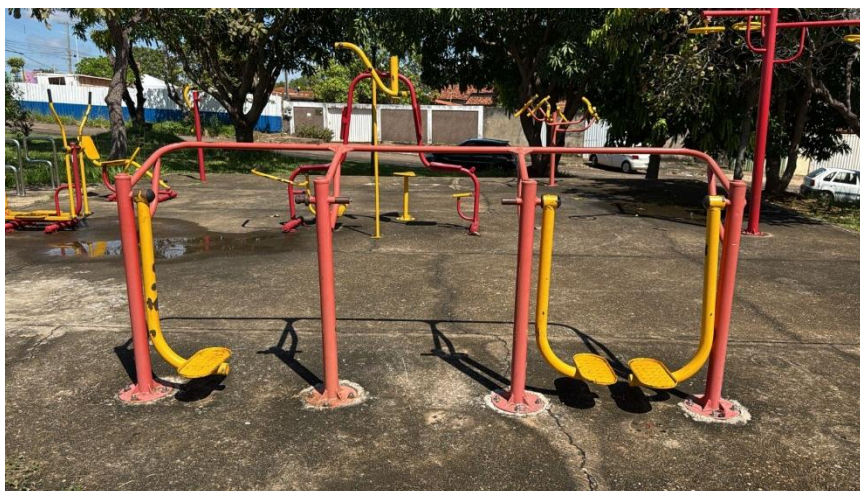
**Figura 27** – Academia ao ar livre do Setor Vale do Sol

As anomalias observadas na academia da praça no Setor Vale do Sol, evidenciam avançado estado de degradação em determinados componentes, demonstrando clara ausência de manutenção preventiva e corretiva ao longo do período de utilização dos equipamentos.

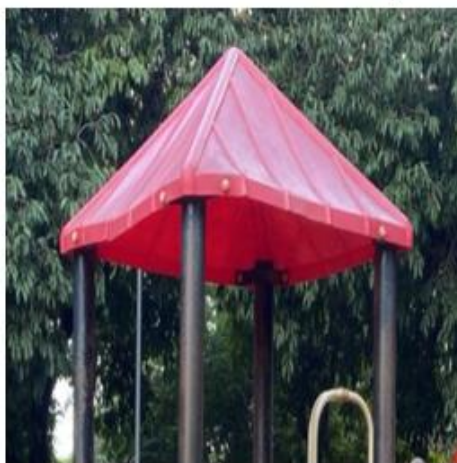
Desbotamento de elemento superior

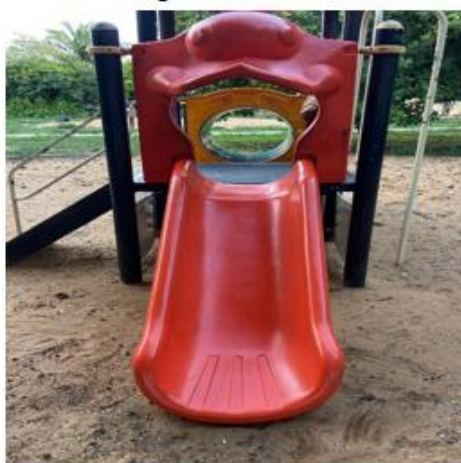
Ecorregador com fissuras

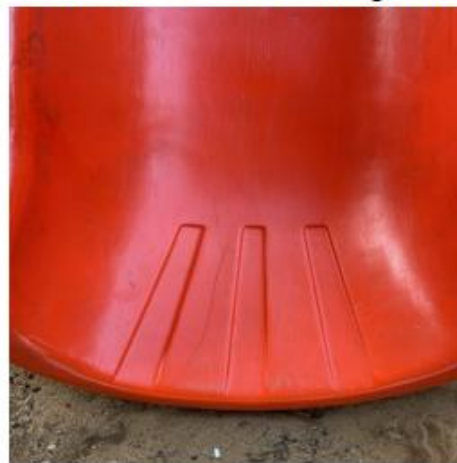
Fissura na base do escoregador

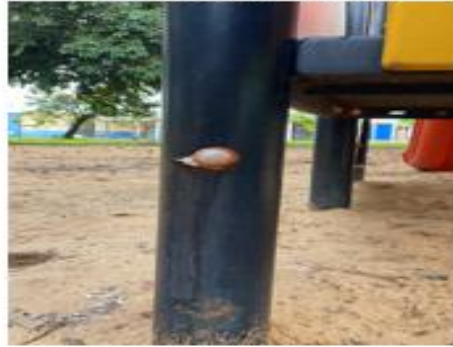
**Aresta cortante exposta**

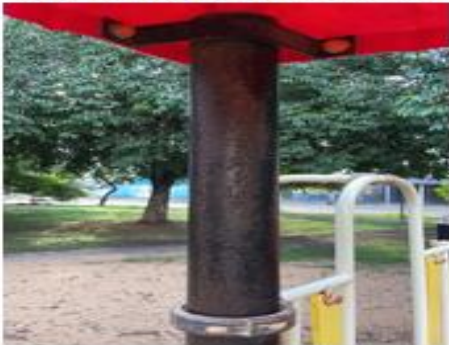
**Corrosão em elemento estrutural**

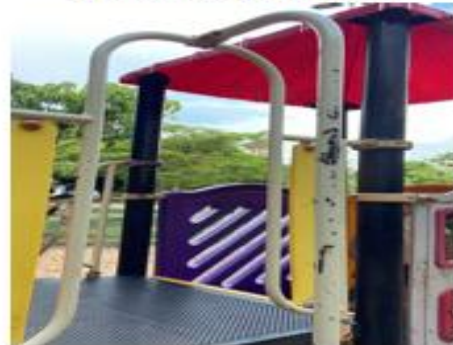
**Corrosão em guarda corpo**

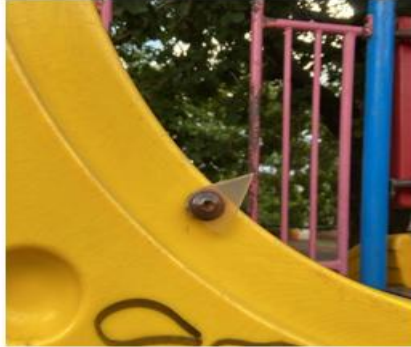
Brinquedo com aresta cortante

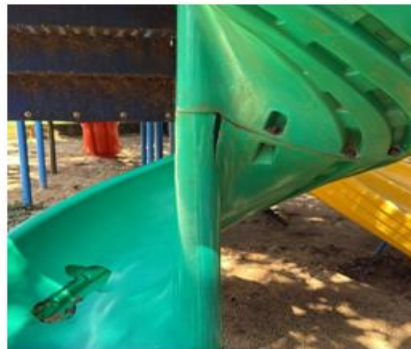
Quebra e trinca no escorregador

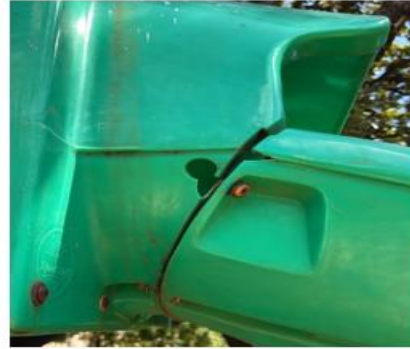
Quebra do escorregador

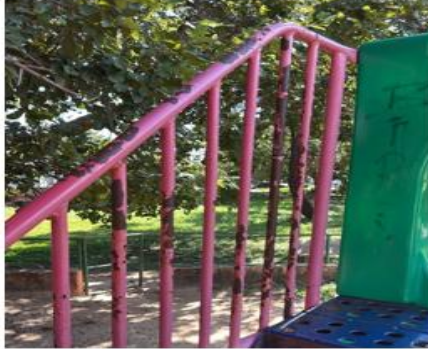
Corrosão em guarda corpo

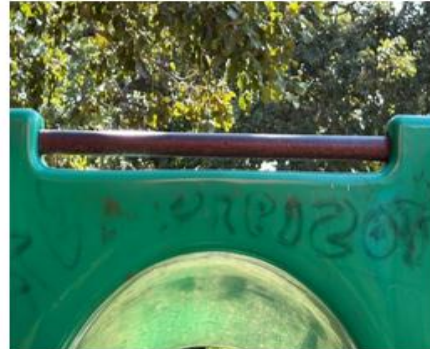
Corrosão elemento tubular

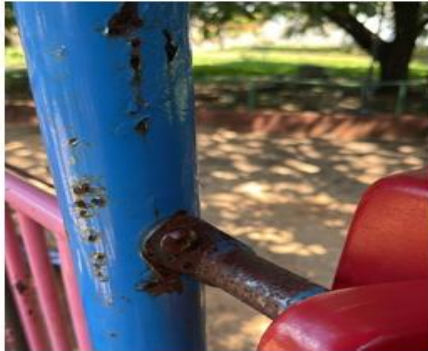
Corrossão elemento de ligação

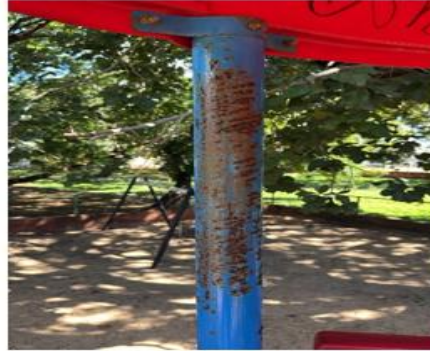
Corrossão elemento estrutural

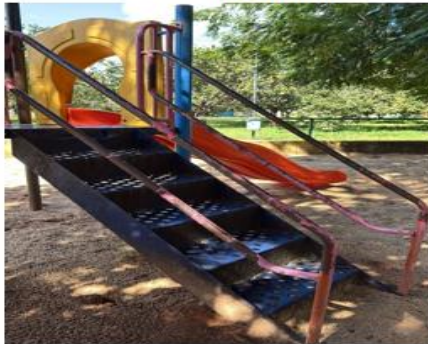
Corrosão de corrimão

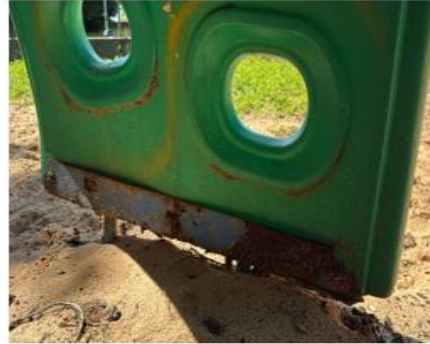
Corrosão da base de fixação

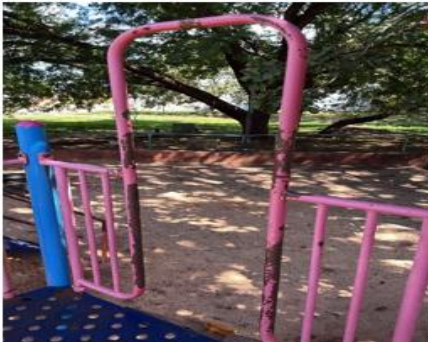
Corrosão em guarda corpo

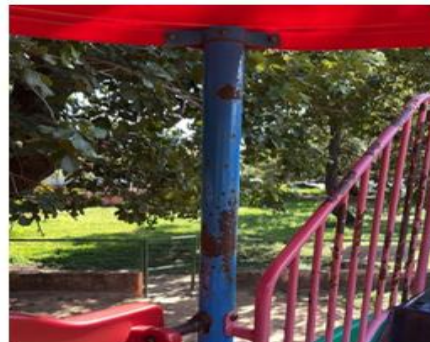
Corrossão elemento estrutural

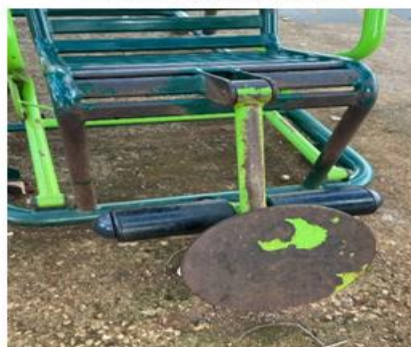
**Corrosão generalizada**

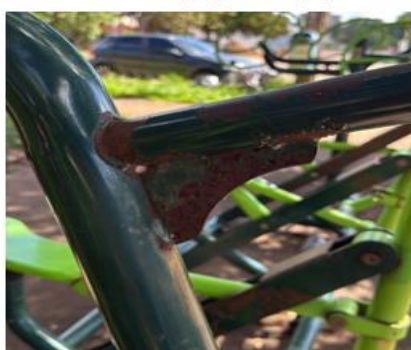
**Corrosão peça de ligação**

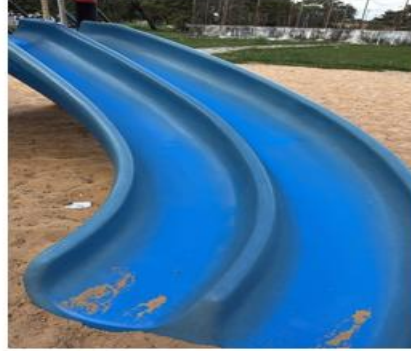
**Desbotamento**

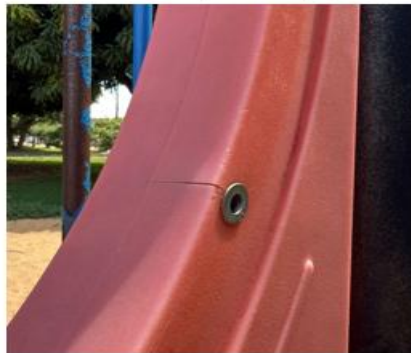
**Fissura na região da ligação**

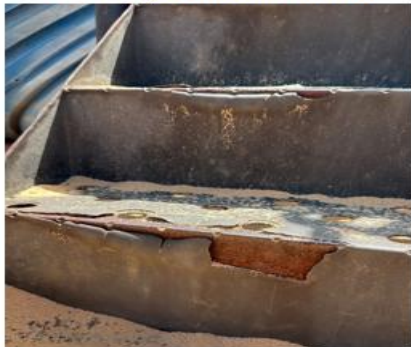
**Deformação de revestimento**

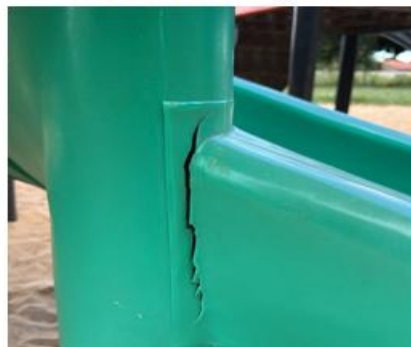
**Trinca no escorregador**

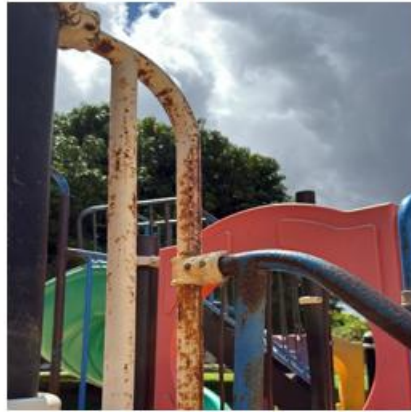
Corrosão de guarda corpo

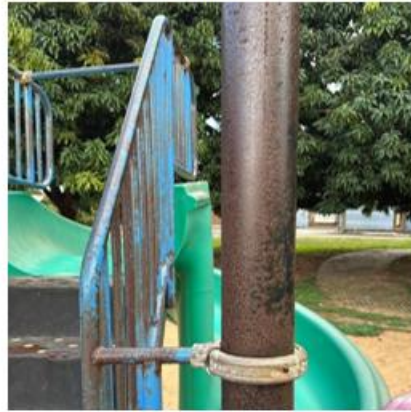
Corrosão de elemento estrutural

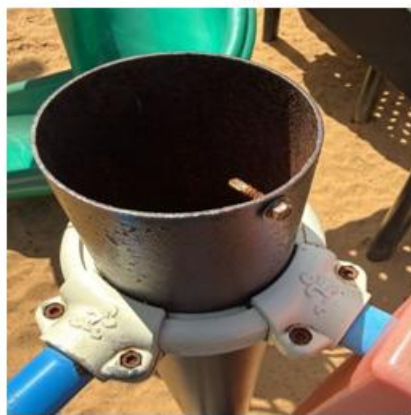
Parafuso exposto

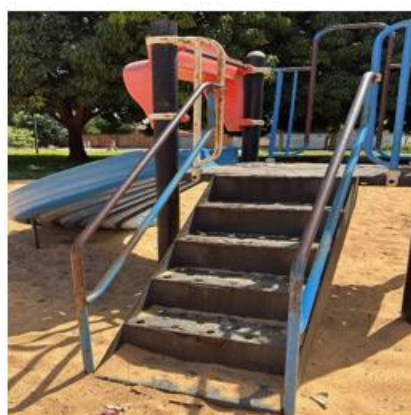
Corrosão de corrimão

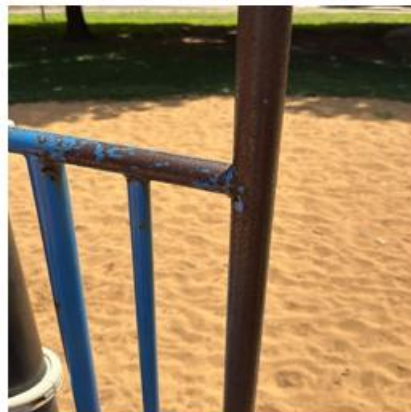
Corrosão de guarda corpo

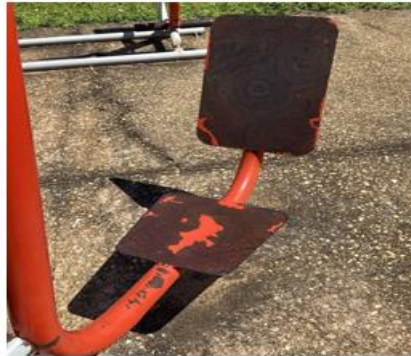
Corrosão de assento e encosto

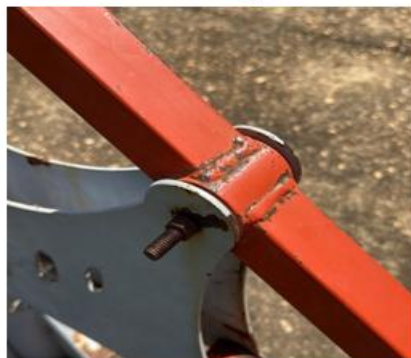
Parafuso exposto

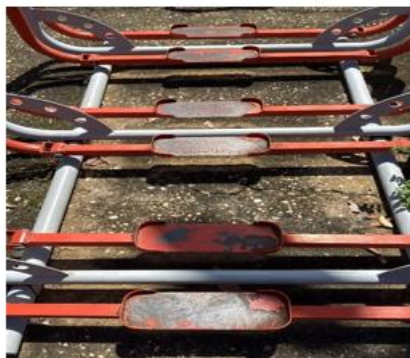
Corrosão de base de apoio

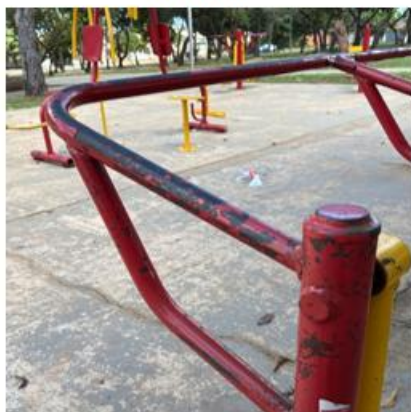
Descascamento de pintura e corrosão

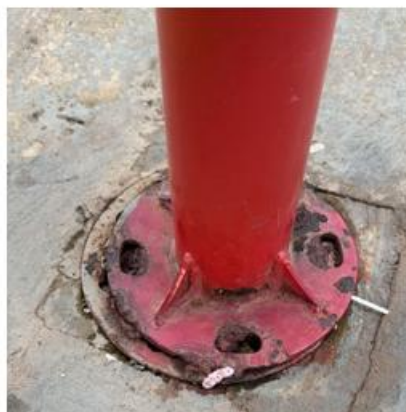
Corrosão da base de fixação

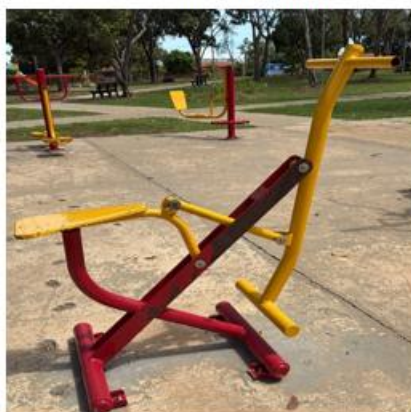
Corrosão de equipamento

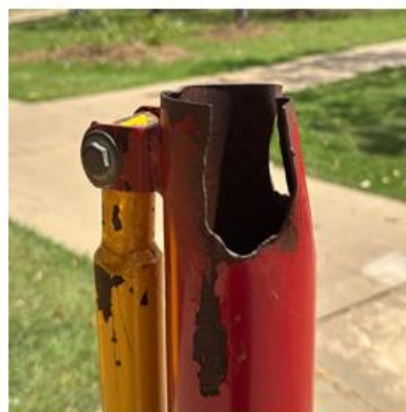
Quebra de seção e arestas expostas

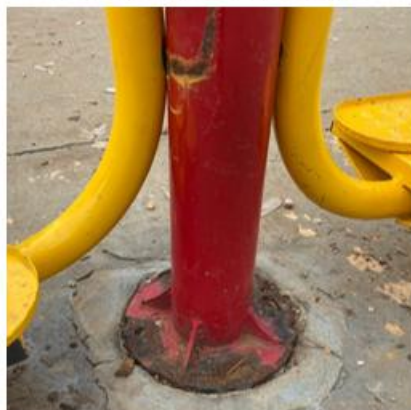
Corrosão da base de fixação

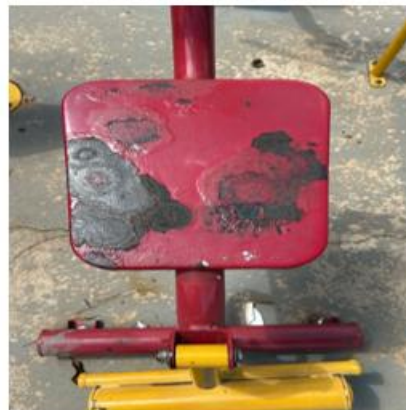
Corrosão de assento

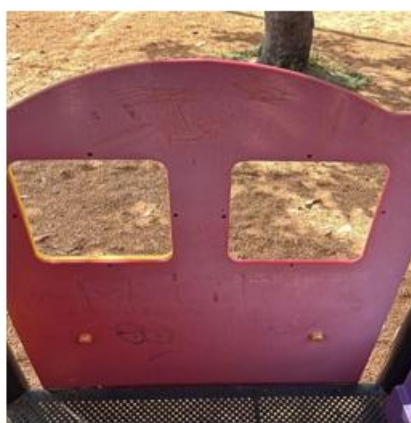
Desbotamento

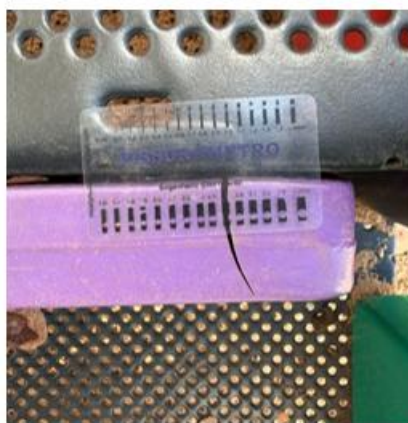
Formação de trinca

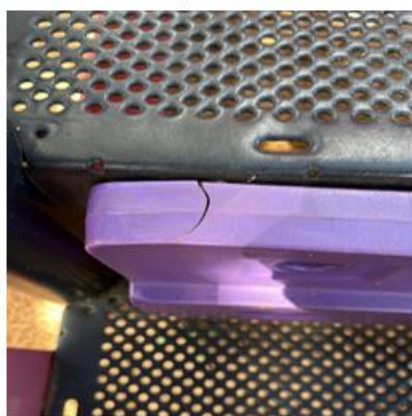
Formação de trinca

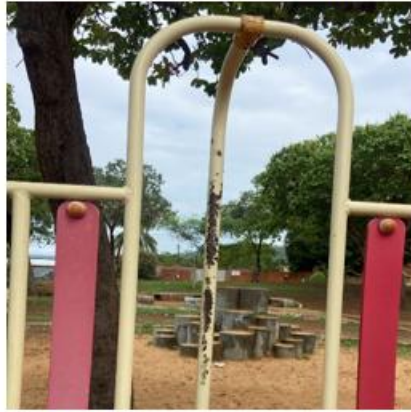
Corrosão de guarda corpo

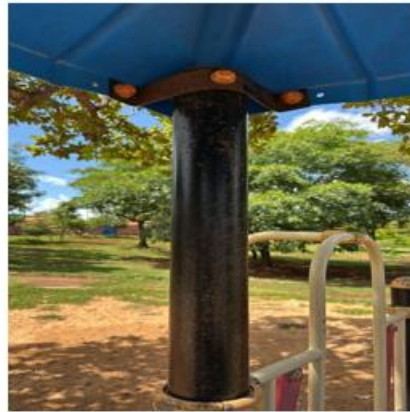
Corrosão de elemento estrutural

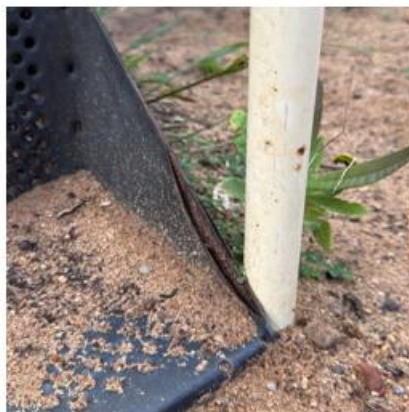
Corrosão da escada

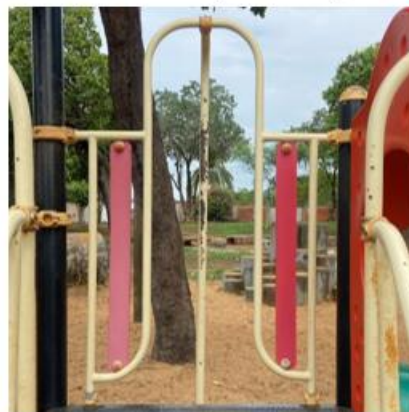
Corrosão de guarda corpo

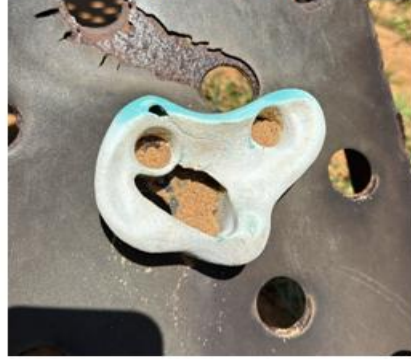
**Esfarelamento de peças**

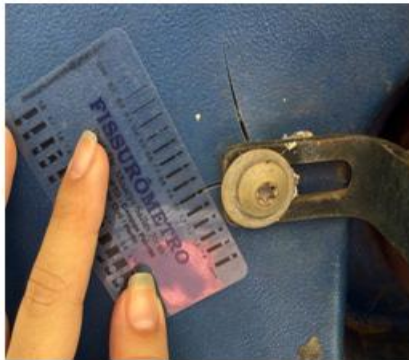
**Trincas nas áreas de ligação**

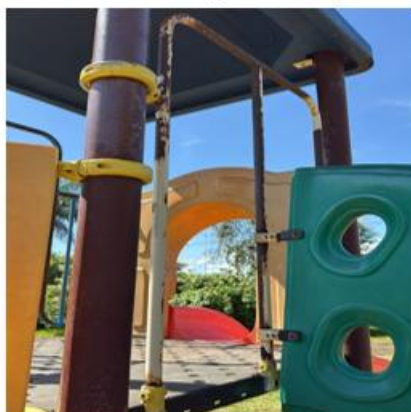
Corrosão de guarda corpo

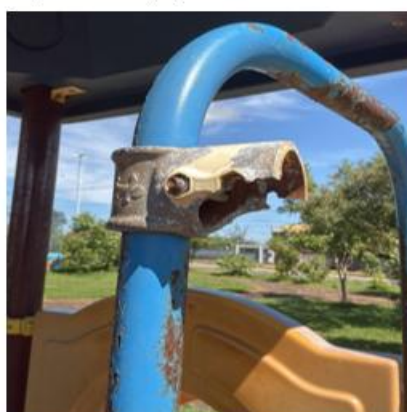
Quebra de peça e aresta cortante

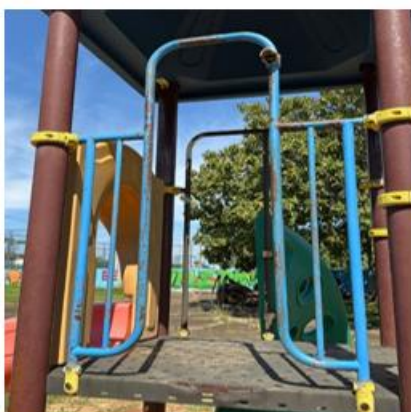
Corrosão de guarda corpo

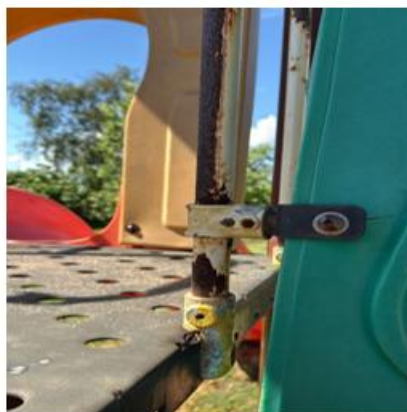
Corrosão de elemento estrutural

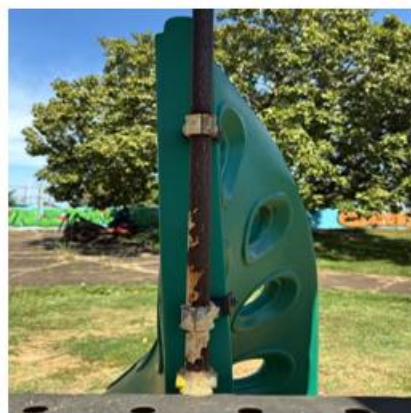
Corrosão de elemento estrutural

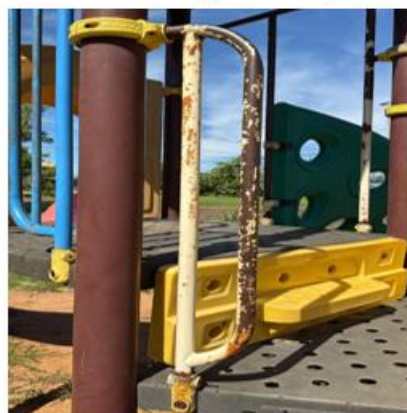
Corrosão de guarda corpo

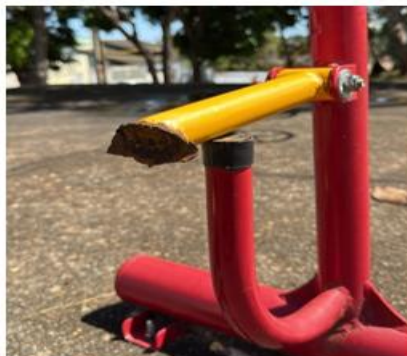
Quebra de peça e aresta cortante

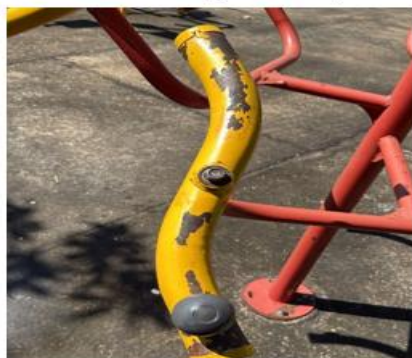
Corrosão de guarda corpo

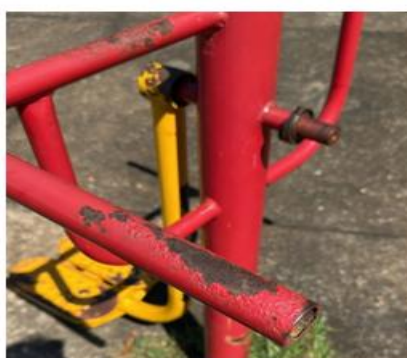
Corrosão de elemento estrutural
