**INSTITUTO FEDERAL DE EDUCAÇÃO, CIÊNCIA E TECNOLOGIA DO  
TOCANTINS - CAMPUS PALMAS  
CURSO SUPERIOR DE ENGENHARIA CIVIL**

**ANÁLISE DAS MANIFESTAÇÕES PATOLÓGICAS EM RESIDÊNCIA DE MÉDIO  
PADRÃO DA REGIÃO DE PALMAS – TO – ESTUDO DE CASO**

Trabalho de Conclusão de Curso apresentado  
como requisito parcial para a obtenção do grau de  
Bacharel em Engenharia Civil pelo Instituto  
Federal do Tocantins (IFTO) – Campus Palmas.

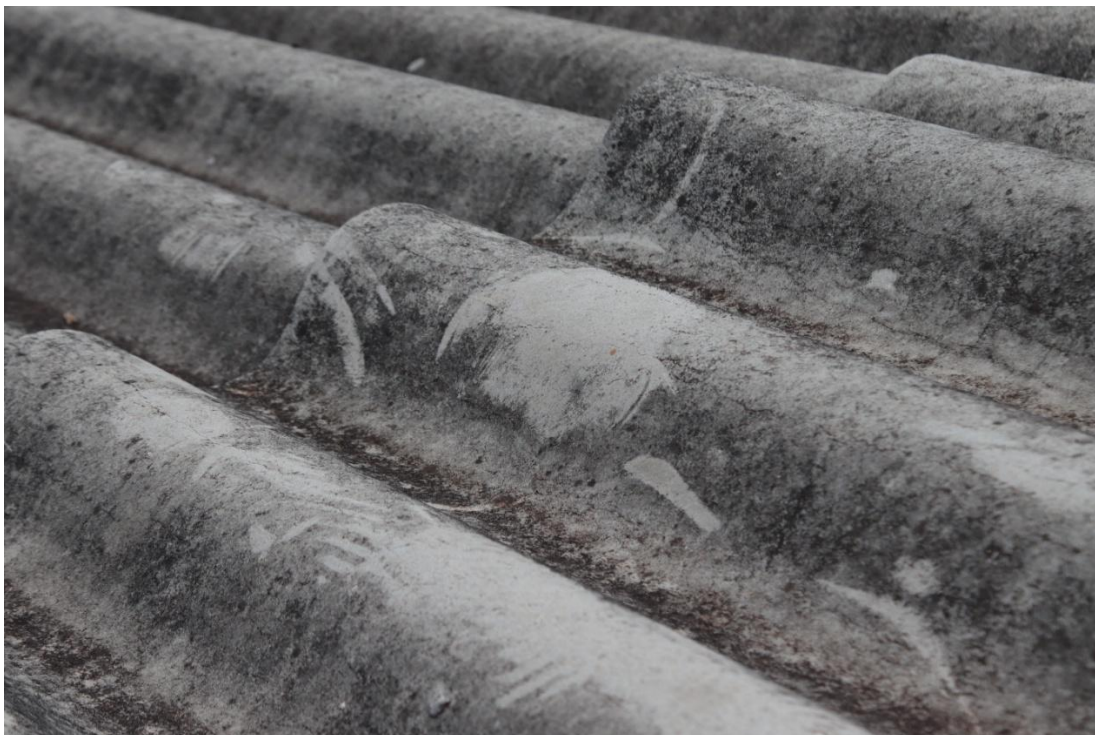
Concomitantemente, o telhamento de fibrocimento apresenta sinais avançados de envelhecimento e fadiga do material. A inspeção revelou uma porosidade acentuada na superfície das telhas (Figura 27), indicando o desgaste da camada protetora original. Esta perda de integridade física compromete a capacidade de escoamento e retenção hídrica da cobertura, tornando o material saturável durante os eventos de chuva. Como consequência direta desta porosidade e saturação contínua, observou-se a proliferação biológica generalizada sobre a superfície das telhas (Figura 28). A presença de mofo e fungos acelera a deterioração da matriz do material devido à produção de enzimas ácidas, além de evidenciar a retenção prolongada de umidade no sistema.

**Figura 27** – Porosidade do telhamento em fibrocimento

Diante da gravidade das anomalias constatadas, a proposta de intervenção corretiva baseia-se na recuperação integral do desempenho funcional do sistema. Recomenda-se a substituição da cobertura, o que engloba a remoção de todo o telhamento, rufos, calhas e da atual estrutura metálica de suporte. O novo sistema deve contemplar uma estrutura metálica redimensionada para as cargas vigentes, telhas de maior durabilidade e um sistema de rufos com vedação em selante de poliuretano (PU) de alta resistência aos raios ultravioleta.

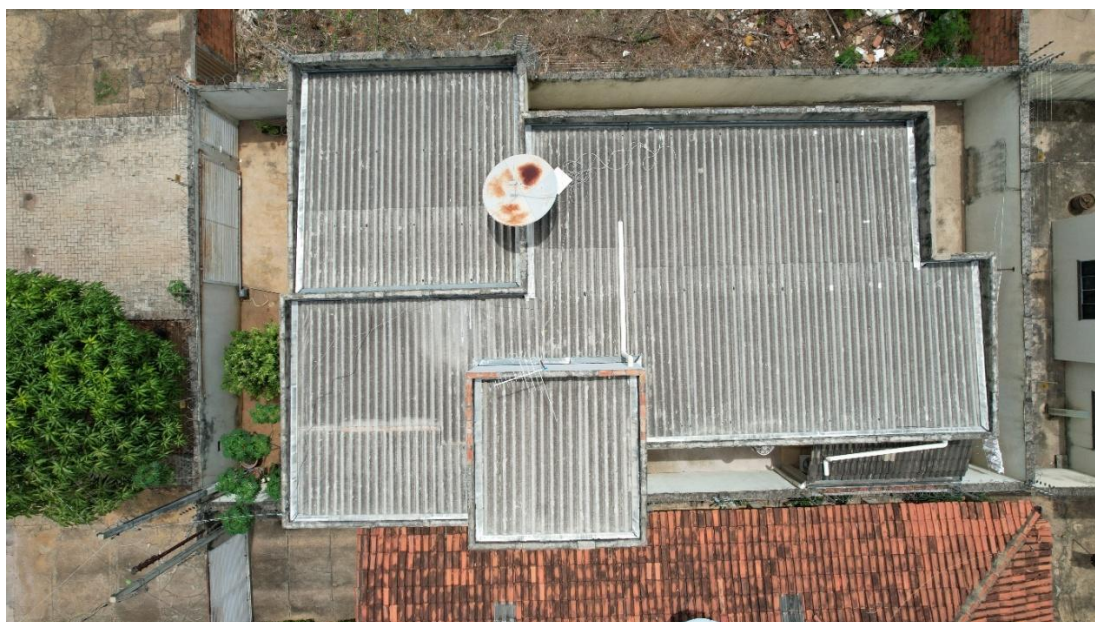
**Figura 28** – Proliferação de mofo em todo o telhamento da residência

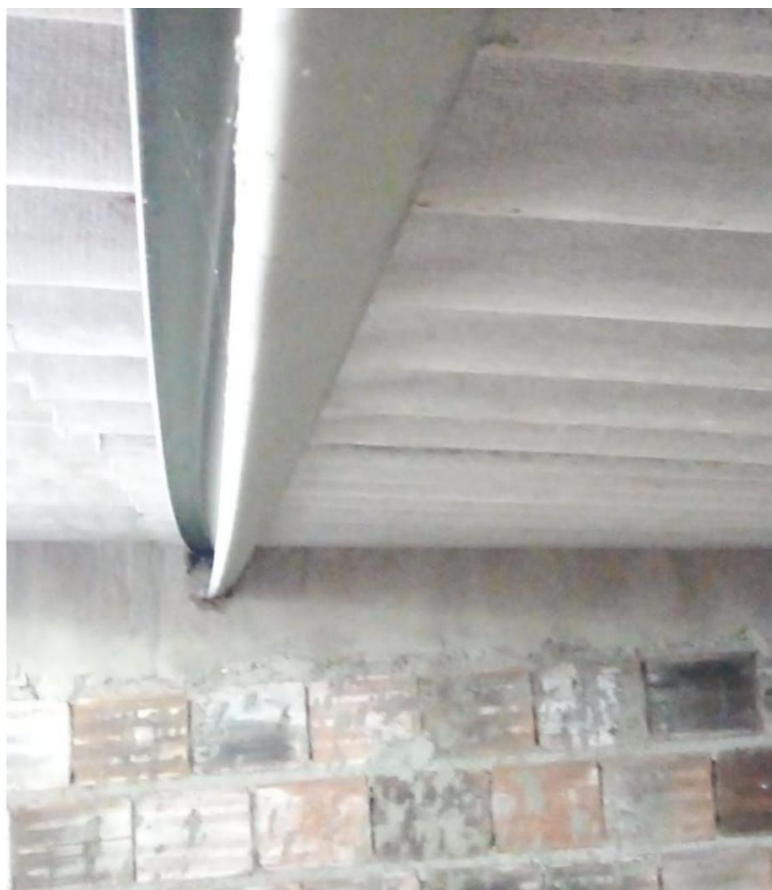
Avançando para a avaliação da estrutura de apoio da cobertura, identificou-se uma manifestação severa, a flambagem por distorção uma das peças da estrutura metálica, visível na Figura 29. O diagnóstico técnico aponta que a deformação excessiva pode ser decorrente de subdimensionamento das peças em relação às cargas de vento locais, falta de travamento

**Figura 29** – Estrutura metálica da cobertura com flambagem por distorção

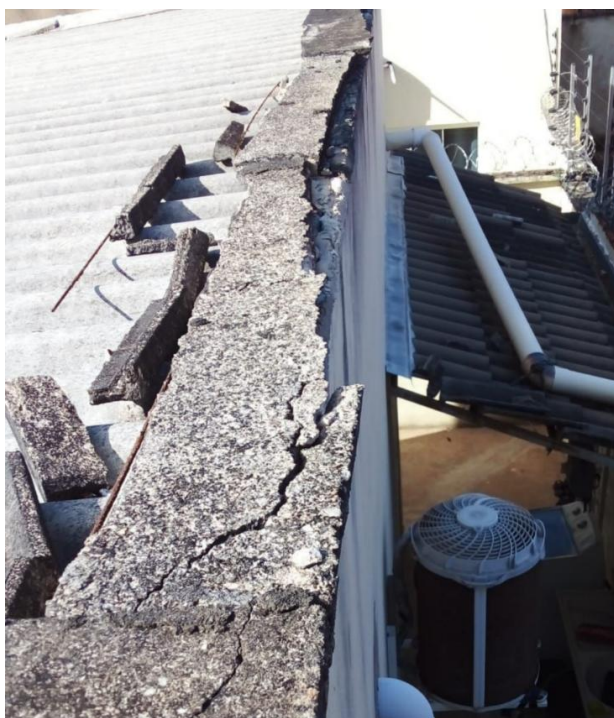
**Figura 30** – Deslocamento da pingadeira de concreto armado

As terapias recomendadas para estas manifestações variam de acordo com a sua complexidade estrutural. Para a resolução das patologias no coroamento, prescreve-se a remoção total das pingadeiras de concreto degradadas e a sua substituição integral por pingadeiras metálicas, garantindo estanqueidade e direcionamento adequado das águas pluviais. Nas fissuras da laje e nas trincas de interface da garagem, prescreve-se a abertura das fendas em formato "V", limpeza, preenchimento com selante elastomérico à base de poliuretano (PU) e, no caso das interfaces, a aplicação de tela de poliéster para reforço à tração. Por fim, para o tratamento do mofo na laje, é essencial aguardar a secagem completa pós-reparo da cobertura, aplicar solução biocida e finalizar com pintura acrílica antifungo.

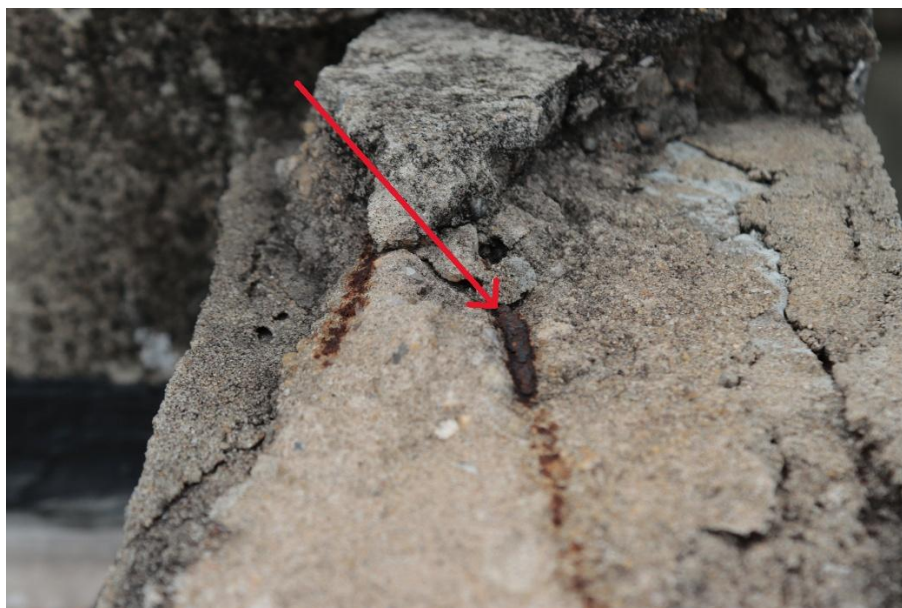
**Figura 31** – Armadura da pingadeira de concreto armado exposta

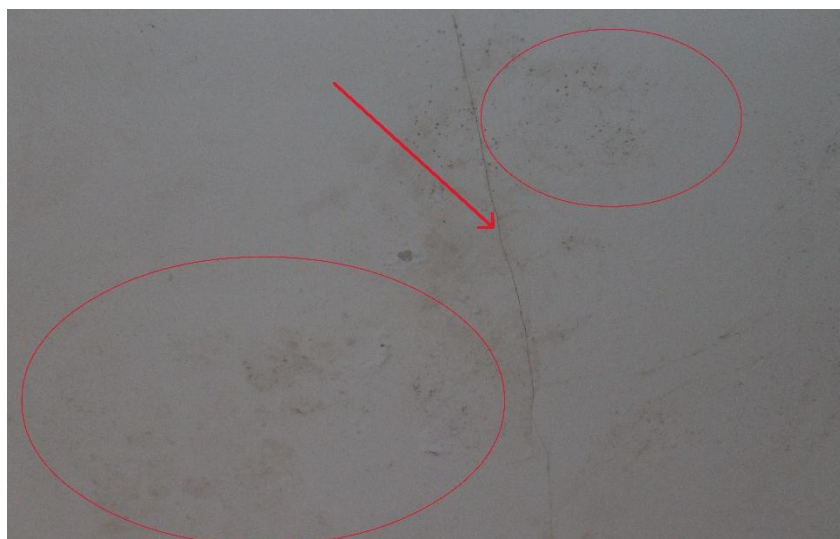
Avançando para os ambientes internos, a inspeção revelou a degradação no sistema de forro em laje de concreto armado. Identificou-se a presença de fissuras e agentes microbiológicos (Figura 32), caracterizadas por descontinuidades lineares estreitas que atuam como vetores para a entrada de agentes agressivos. Em decorrência direta dessas aberturas e de infiltrações provenientes da cobertura, é possível notar o surgimento de extensas áreas de infiltração acompanhadas de colonização biológica, visíveis na Figura 33. A umidade retida saturou o revestimento do teto, criando manchas escuras e um ambiente propício para a proliferação de fungos e mofo, o que afeta severamente a salubridade dos recintos.

**Figura 32** – Fissura, mofo e bolor na laje de forro

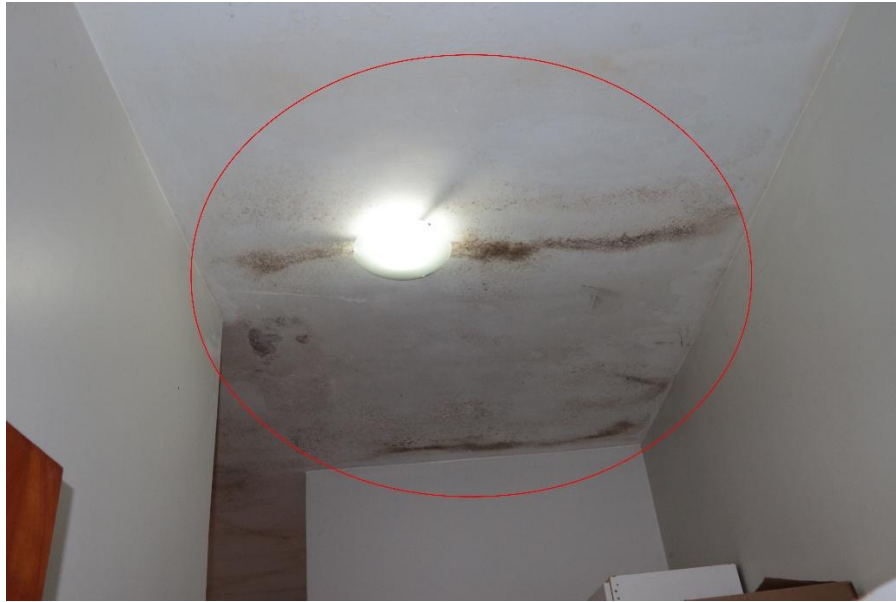
**Figura 33** – Mofos e bolores na Laje de cobertura

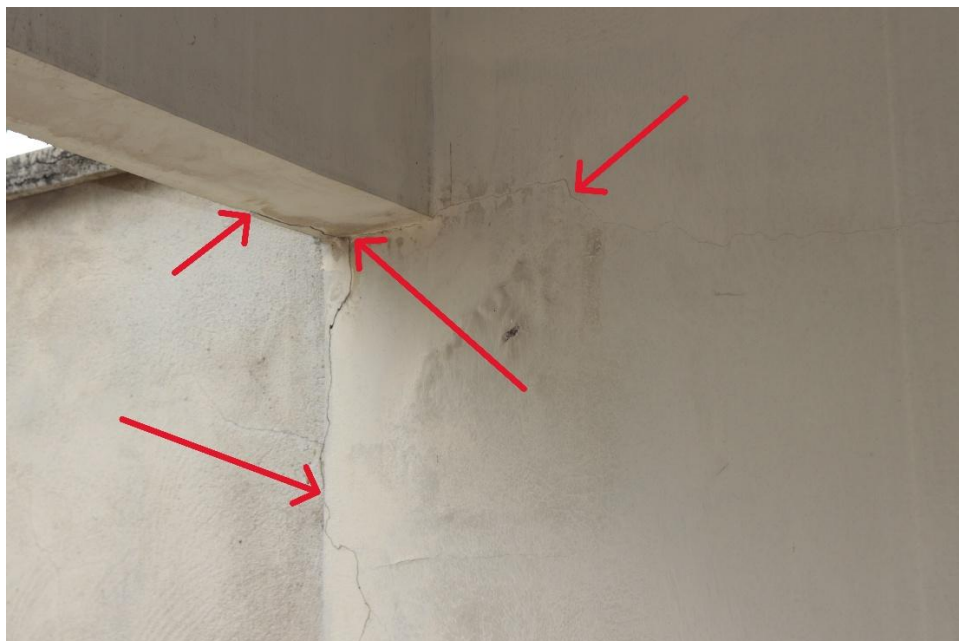
Na garagem, a inspeção identificou anomalias na interface entre o elemento estrutural e o sistema de vedação. Constatou-se a presença de trincas inclinadas e de interface (Figura 34). O diagnóstico aponta que a causa principal é a incompatibilidade de deformação entre a viga de concreto armado e a alvenaria, potencializada pelo acúmulo de tensões na região. Adicionalmente, o empolamento e as manchas amareladas na região adjacente à trinca evidenciam que a abertura está servindo como condutor para a penetração de umidade externa.

**Figura 34** – Trinca de interface devido ao acúmulo de tensões

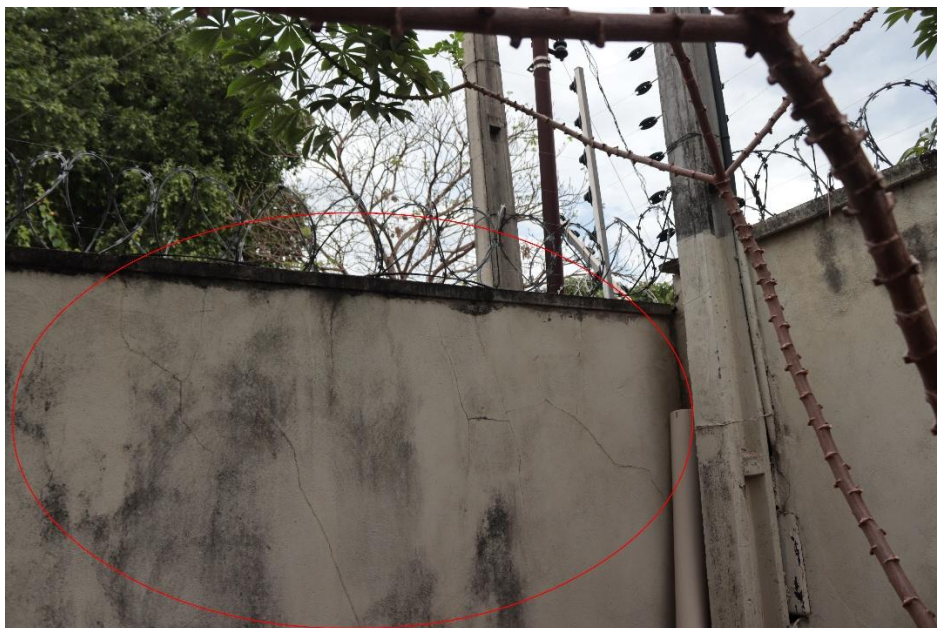
**Figura 36** – Fissuras mapeadas e manchas no muro

Diante do quadro patológico mapeado, a proposta de intervenção para os sistemas de vedação exige ações contundentes. Para o muro de divisa, recomenda-se a remoção dos resquícios do coroamento antigo e a instalação de uma nova pingadeira metálica com gotejamento dimensionado, aliada ao tratamento das fissuras (abertura em "V", selante PU e tela) e à aplicação de textura elastomérica fungicida. Para o forro da garagem, após a eliminação definitiva do vazamento superior, prescreve-se a remoção e substituição integral do pano de gesso afetado, eliminando o risco de desabamento e restaurando a salubridade local.

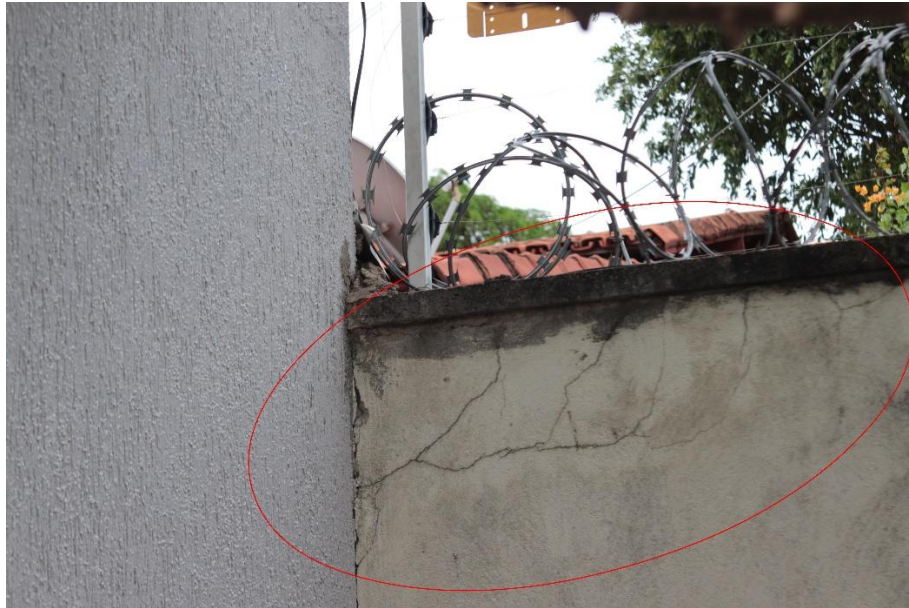
**Figura 37** – Fissuras mapeadas e manchas no muro

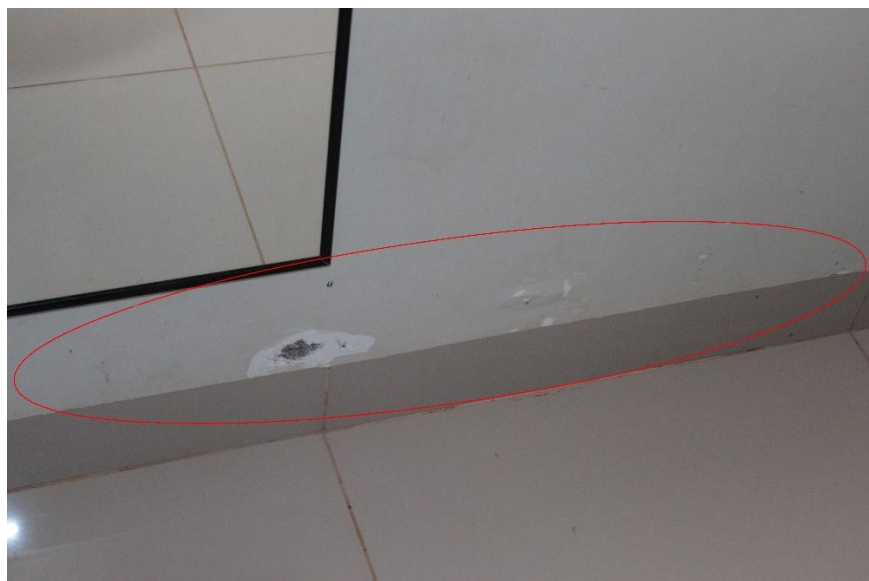
Avançando para a base das vedações verticais, tanto nas áreas internas da residência (Figura 38 e Figura 39), quanto na garagem (Figura 40), observou-se a presença generalizada de empolamento (bolhas), deslocamento da película de pintura. O diagnóstico indica a ocorrência de umidade ascendente por capilaridade. Esse fenômeno sugere a inexistência ou a ineficácia do sistema de impermeabilização na interface entre a viga baldrame e a alvenaria de elevação, permitindo que a água proveniente do solo ascenda pelos poros dos materiais constituintes.

**Figura 38** – Empolamento e deslocamento na base da parede interna da residência

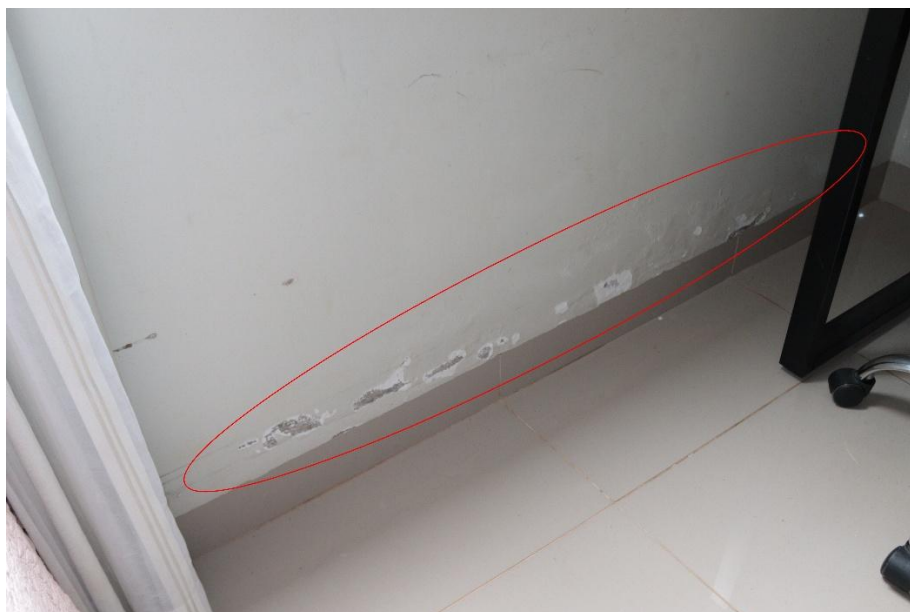
**Figura 39** – Empolamento e deslocamento na base da parede interna da residência

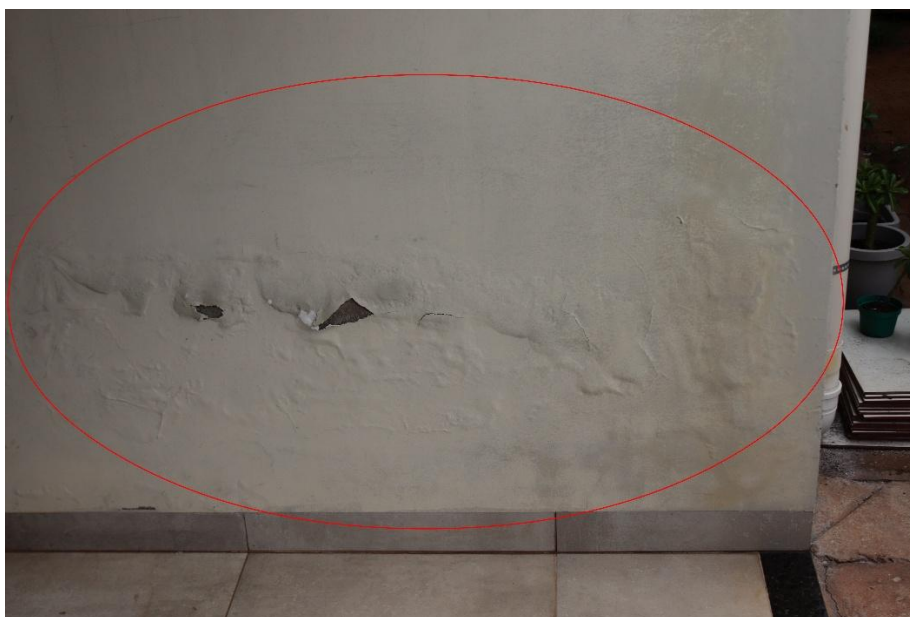
**Figura 40** – Empolamento e deslocamento na base da parede da garagem

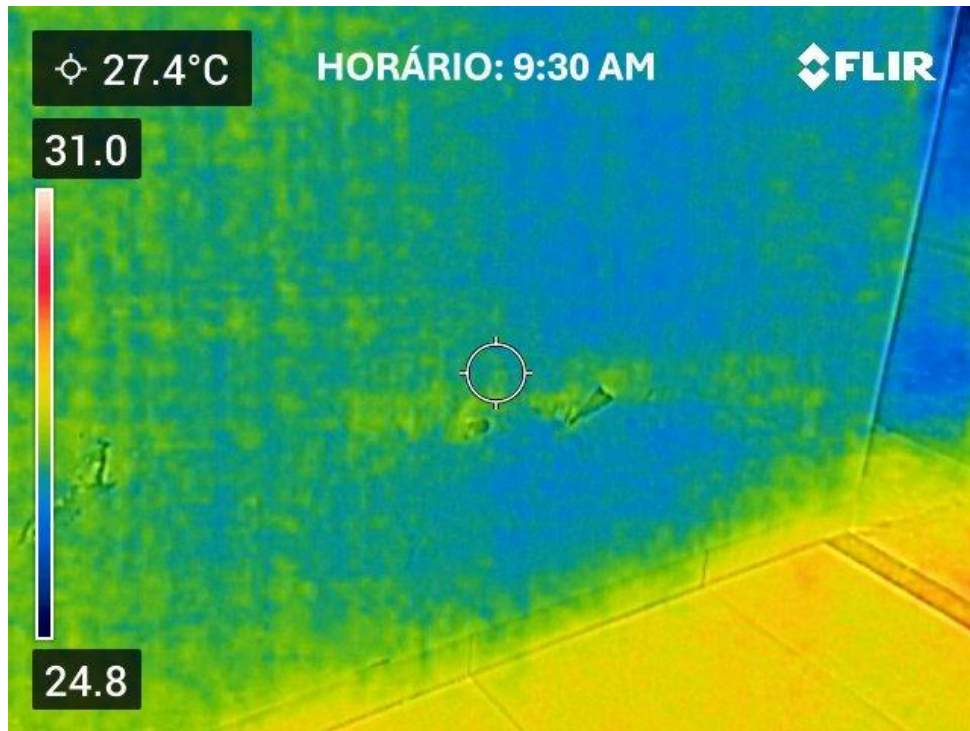
Para confirmar e quantificar este diagnóstico de forma não destrutiva, empregou-se a análise termográfica e a medição de umidade de contato. O termograma obtido revelou uma nítida anomalia térmica na base das paredes (coloração azulada), registrando um ponto focal mais frio de 27,4 °C (Figura 41), compatível com a presença de umidade retida no interior do bloco. Aferições com o medidor de umidade digital corroboraram o quadro, com a região da

**Figura 41** – Termograma evidenciando a anomalia térmica

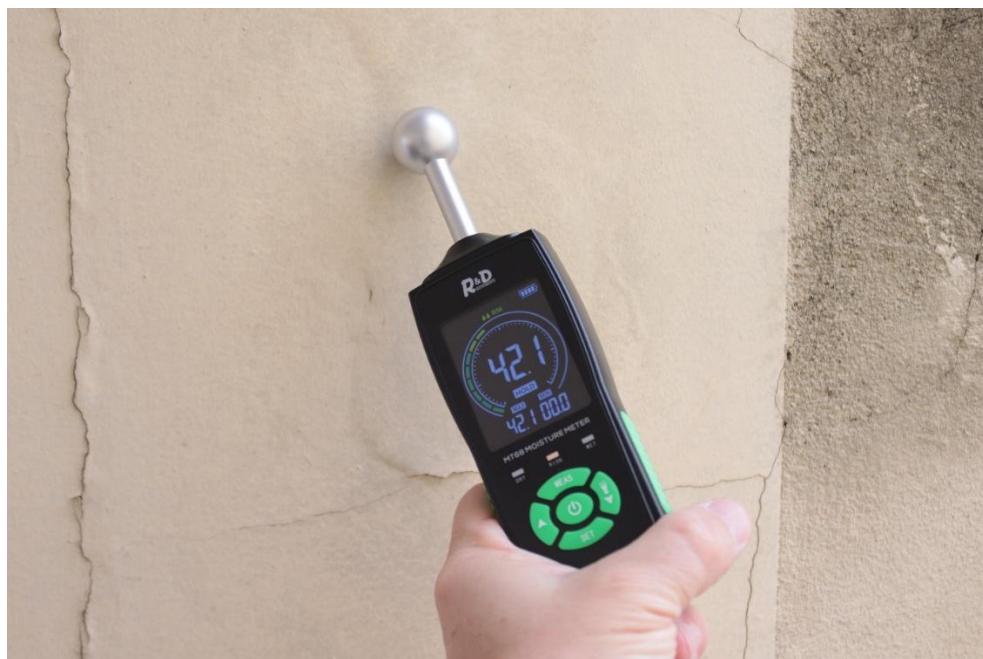
**Figura 42** – Medidor de umidade registrando 42,1%

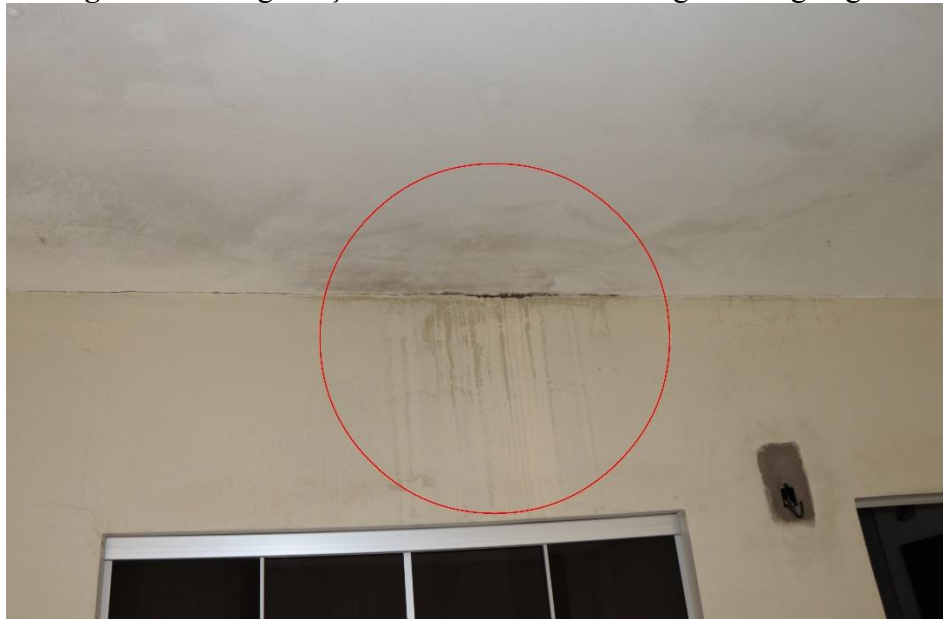
No que tange às vedações horizontais, a vistoria identificou uma manifestação de alta criticidade no forro de gesso da garagem. O sistema apresentou intensa degradação física, evidenciada por manchas de saturação, eflorescências e proliferação de colônias de mofo e bolor (Figura 43). A falha evoluiu para o rompimento focal da placa de gesso, expondo uma tubulação de PVC no entreforro (Figura 44). Impulsionada por vazamentos oriundos da cobertura, a perda de coesão do material hidrofílico gerou um risco iminente de colapso das placas sobre os usuários.

**Figura 43** – Degradação e manchas no forro de gesso da garagem

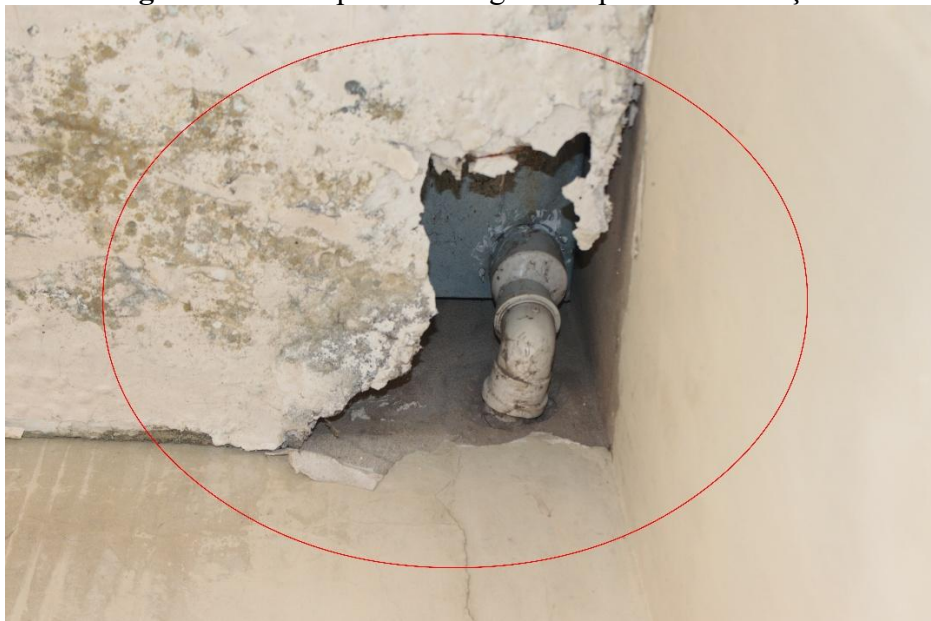
**Figura 44** – Rompimento do gesso expondo a tubulação

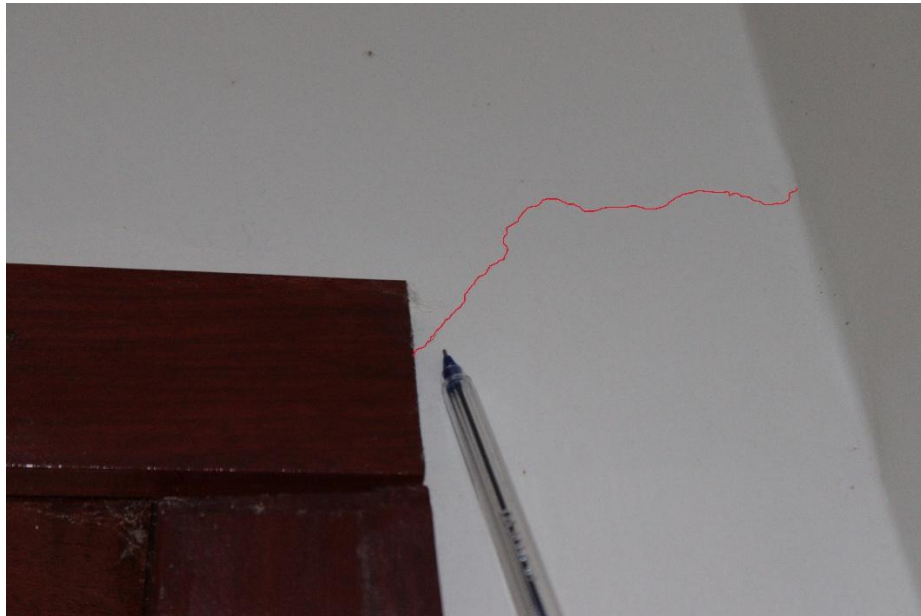
**Figura 45** – Fissura decorrente da concentração de tensões na porta

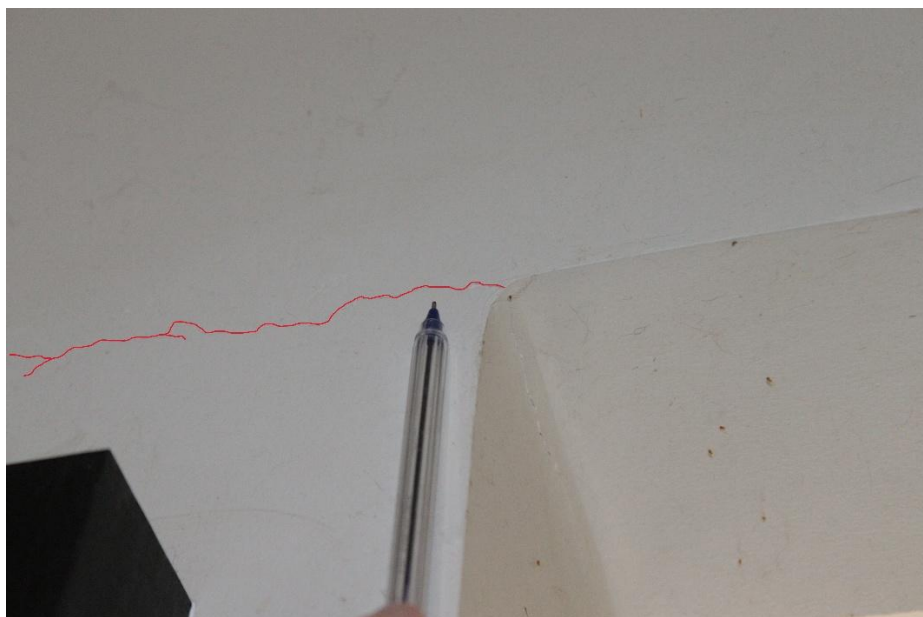
**Figura 46** – Fissura decorrente da concentração de tensões no portal

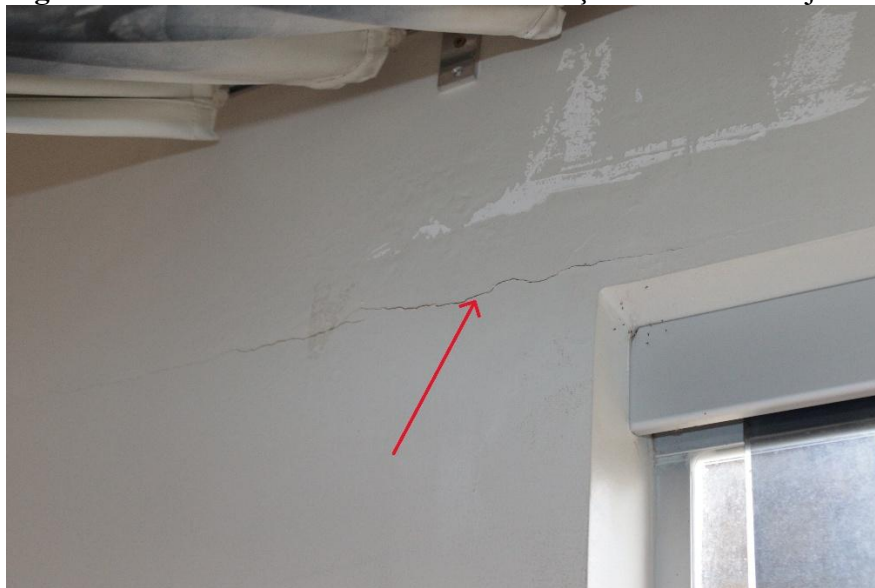
Nas aberturas correspondentes às janelas, o quadro patológico se repete, manifestando-se nos vértices, como observado na Figura 47. Para embasar o diagnóstico visual com dados quantitativos e evitar intervenções destrutivas na residência, a varredura da alvenaria no entorno das esquadrias foi realizada utilizando o Pacômetro Scanner de parede. O equipamento não detectou a presença de armaduras horizontais nas cotas correspondentes aos peitoris e vergas (Figura 48), comprovando a ausência de vergas e contravergas na execução original da obra, configurando uma falha executiva grave que deixou as aberturas vulneráveis à fissuração por sobrecarga e movimentações higrotérmicas.

**Figura 47** – Fissura decorrente da concentração de tensões na janela

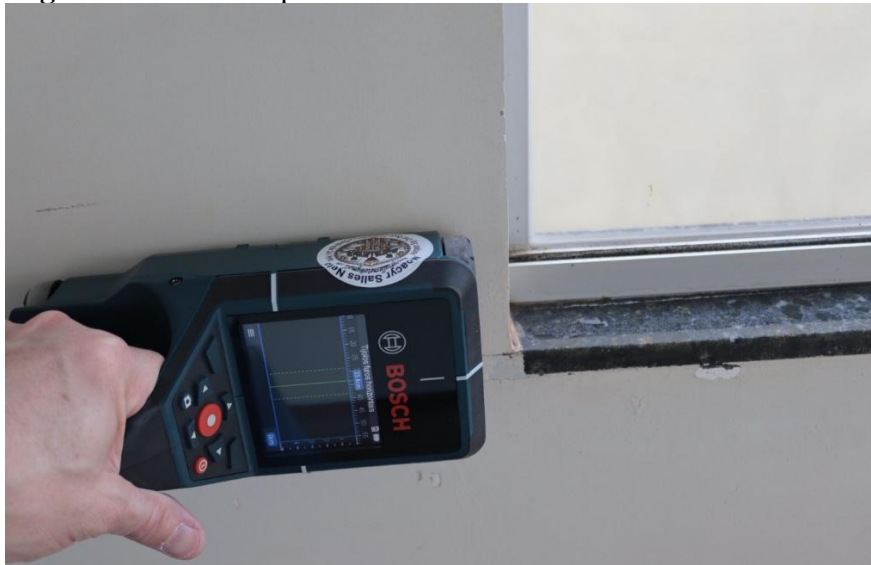
**Figura 48** – Tela do pacômetro confirmando ausência de armadura

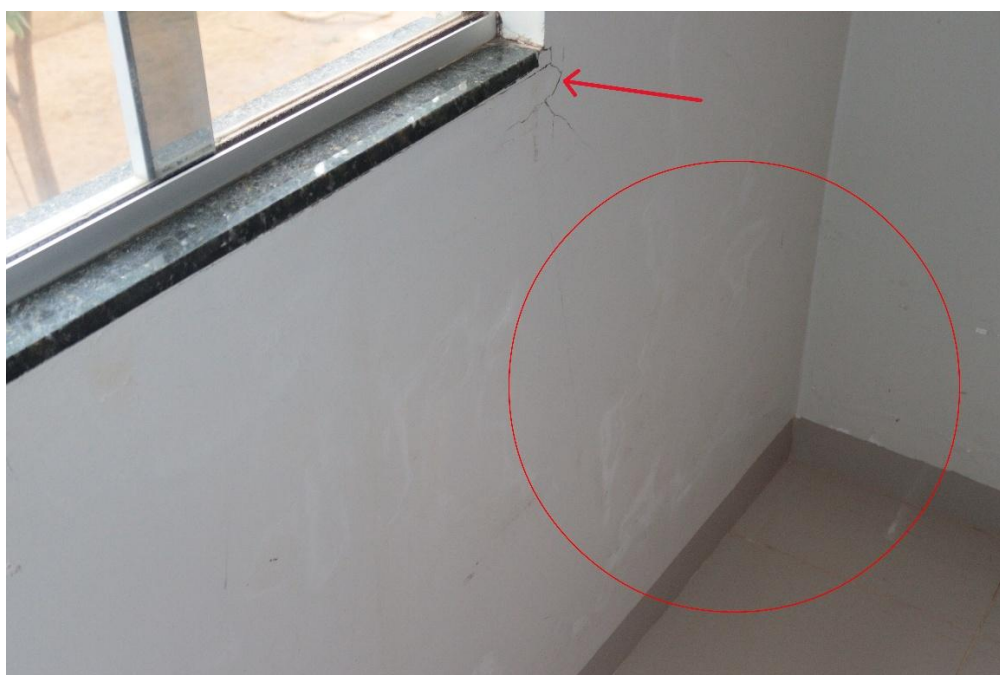
Além das fissuras decorrentes da concentração de tensões, o diagnóstico do sistema de esquadrias identificou problemas críticos de concepção na estanqueidade dos peitoris. Durante a inspeção visual, constatou-se a presença evidente de umidade e manchas acentuadas de degradação no revestimento localizado imediatamente abaixo das janelas (Figura 49). Essa manifestação patológica aponta para uma falha no mecanismo de proteção da alvenaria, evidenciando que a água retida está permeando os materiais e comprometendo a integridade estética e física da fachada.

**Figura 49** – Fissura decorrente da concentração de tensões e manchas de umidade

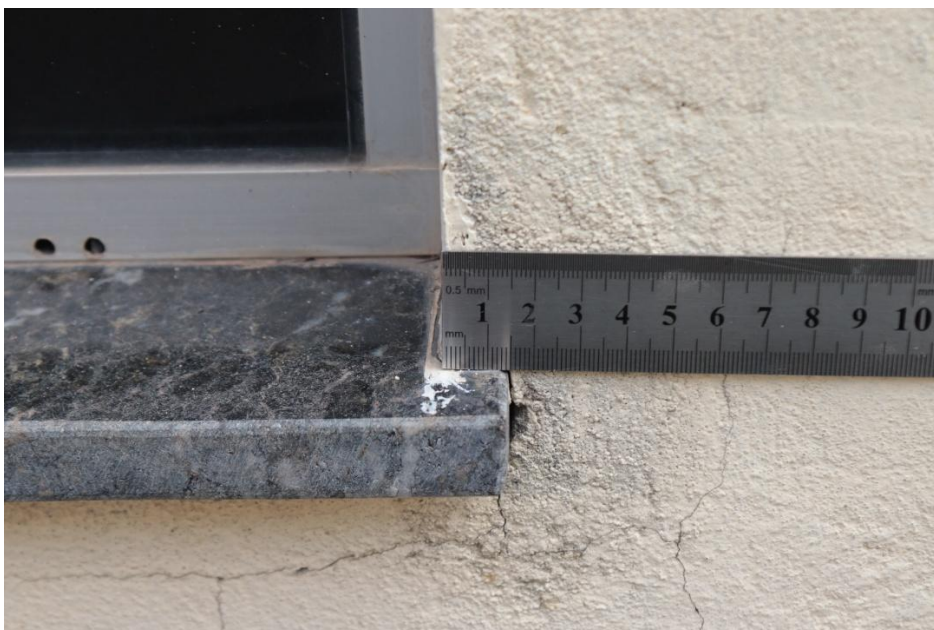
**Figura 50** – Trespasse lateral do peitoril inferior ao padrão de 2,5cm

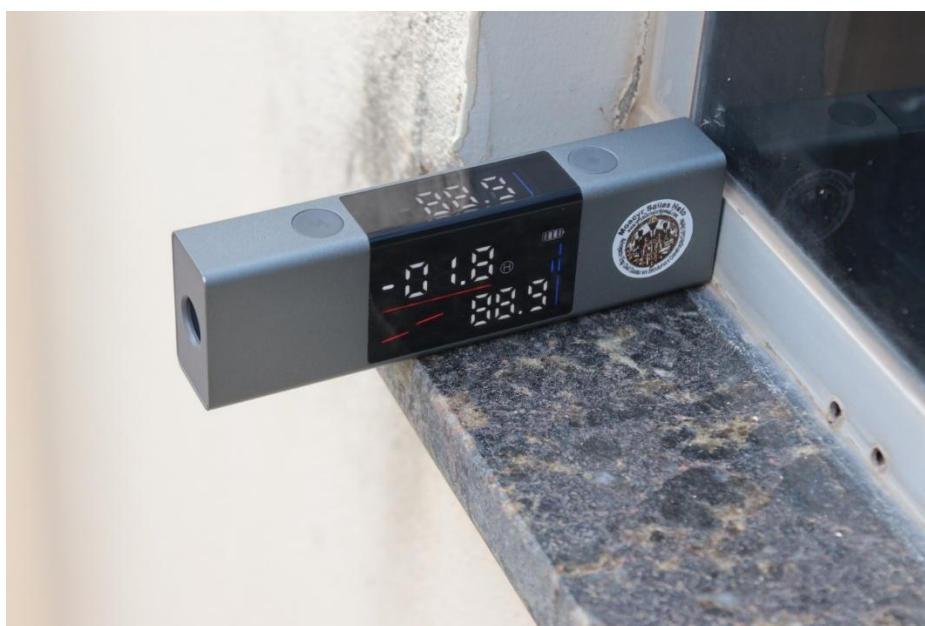
**Figura 51** – Inclínômetro digital medindo a declividade do peitoril da janela

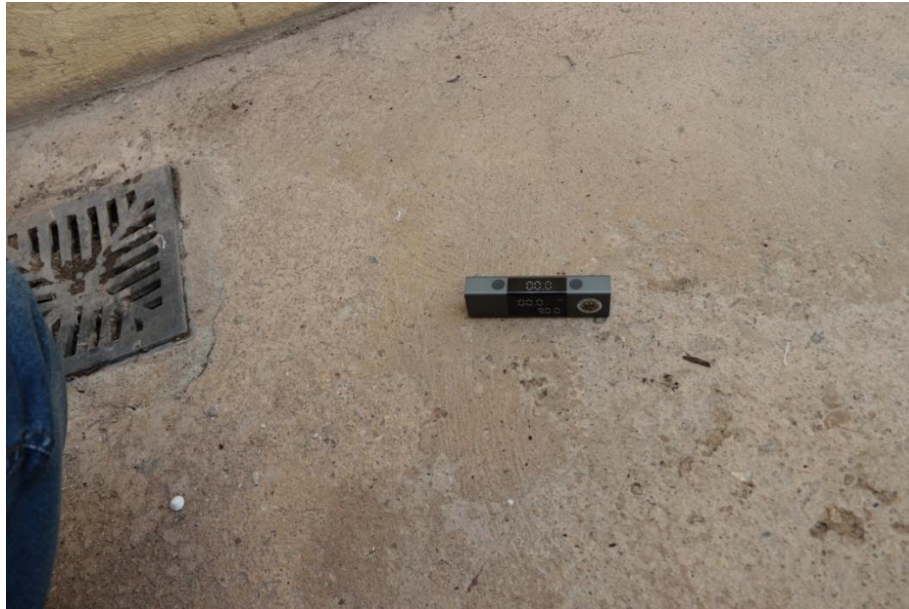
**Figura 52** – Inclinômetro digital registrando 0.0° na área de serviço

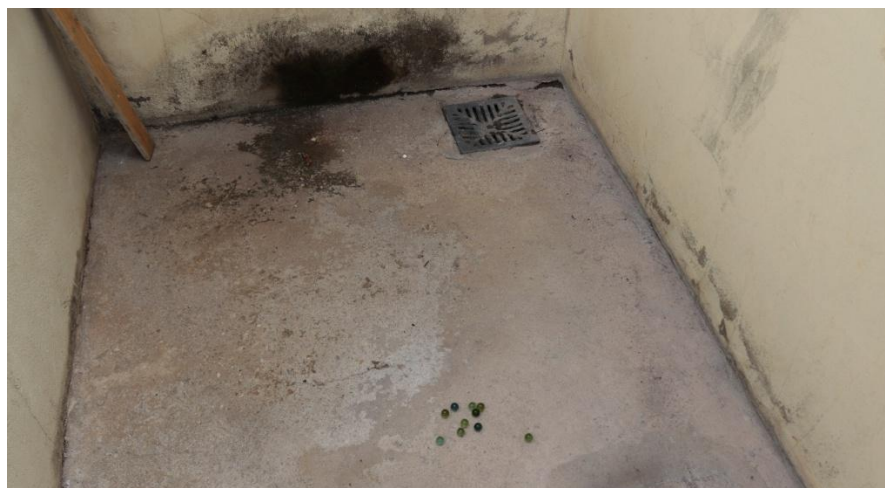
**Figura 53** – Esferas de vidro estáticas sobre o piso sem caimento

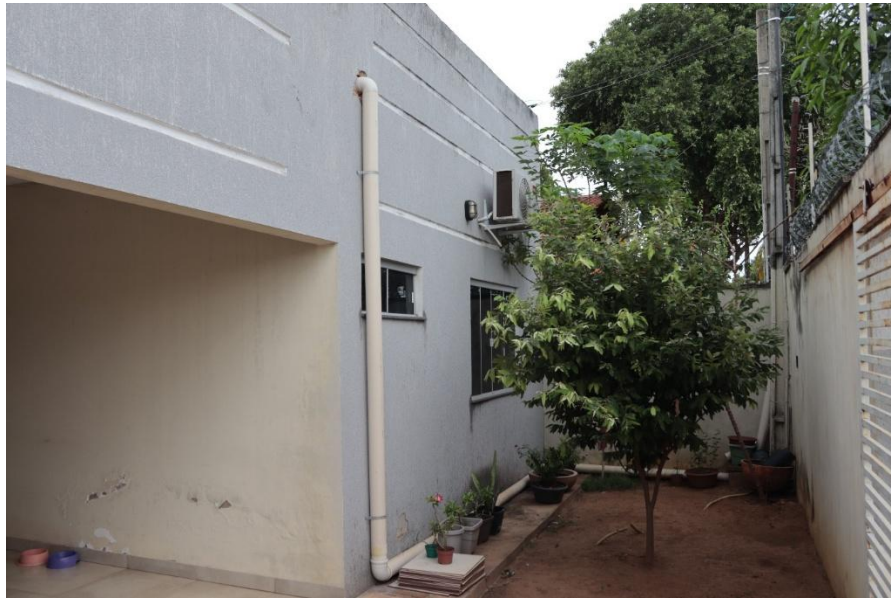
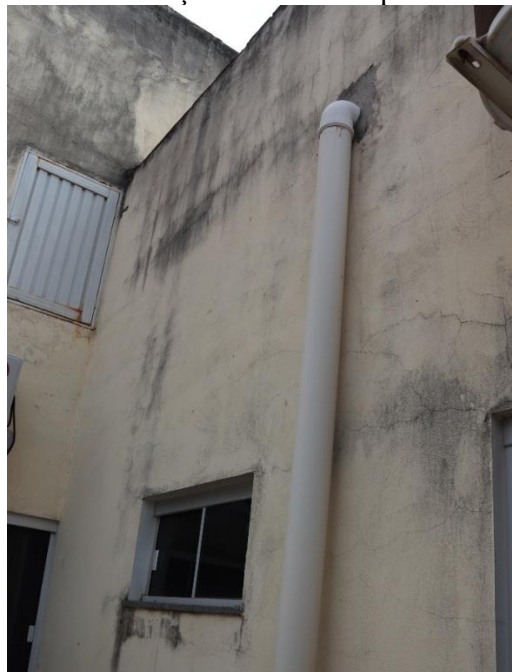
**Figura 54** – Tubulações de PVC expostas na fachada

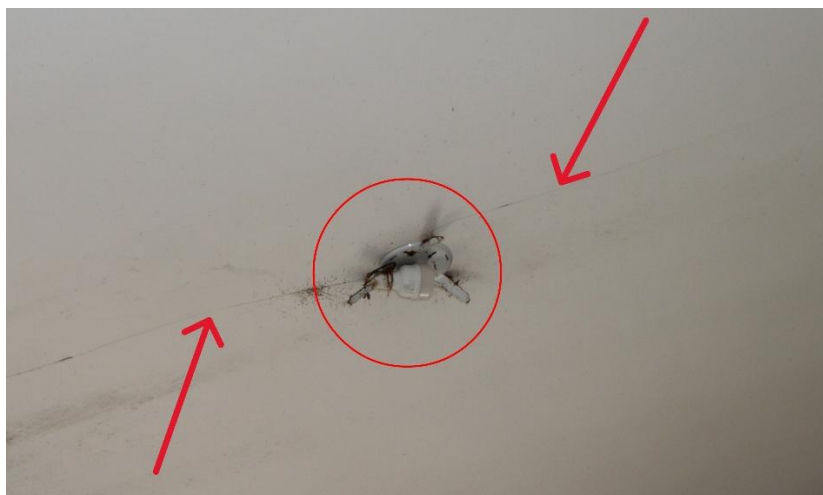
**Figura 56** – Luminária com oxidação aparente, fissuras e sinais de infiltração na laje de forro

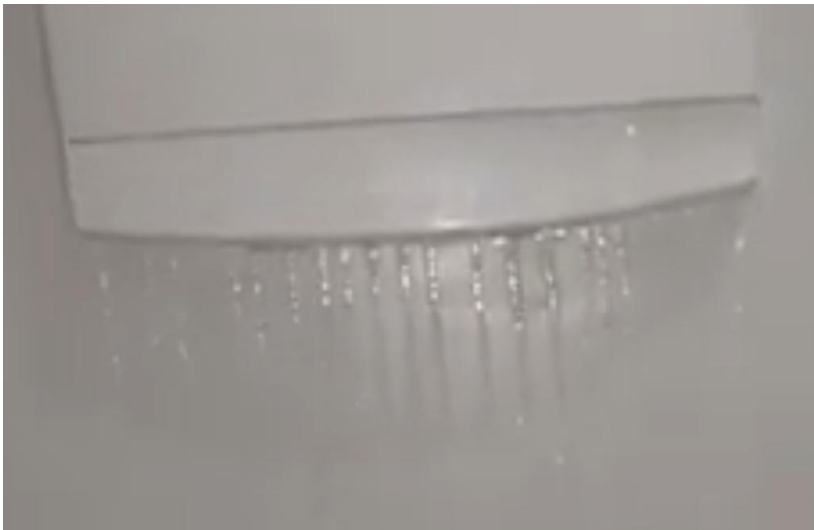
**Figura 58** – Vazamento de água pelo quadro de distribuição de energia
