**DETERMINAÇÃO DAS MANIFESTAÇÕES PATOLÓGICAS NA IGREJA  
CATÓLICA DE NOSSA SENHORA DO CARMO, EM MONTE DO CARMO – TO:  
ESTUDO DE CASO**

Trabalho de Conclusão de Curso apresentado  
como requisito parcial para obtenção do título de  
Bacharel do Curso Superior de Engenharia Civil  
do Instituto Federal do Tocantins, Campus Palmas.

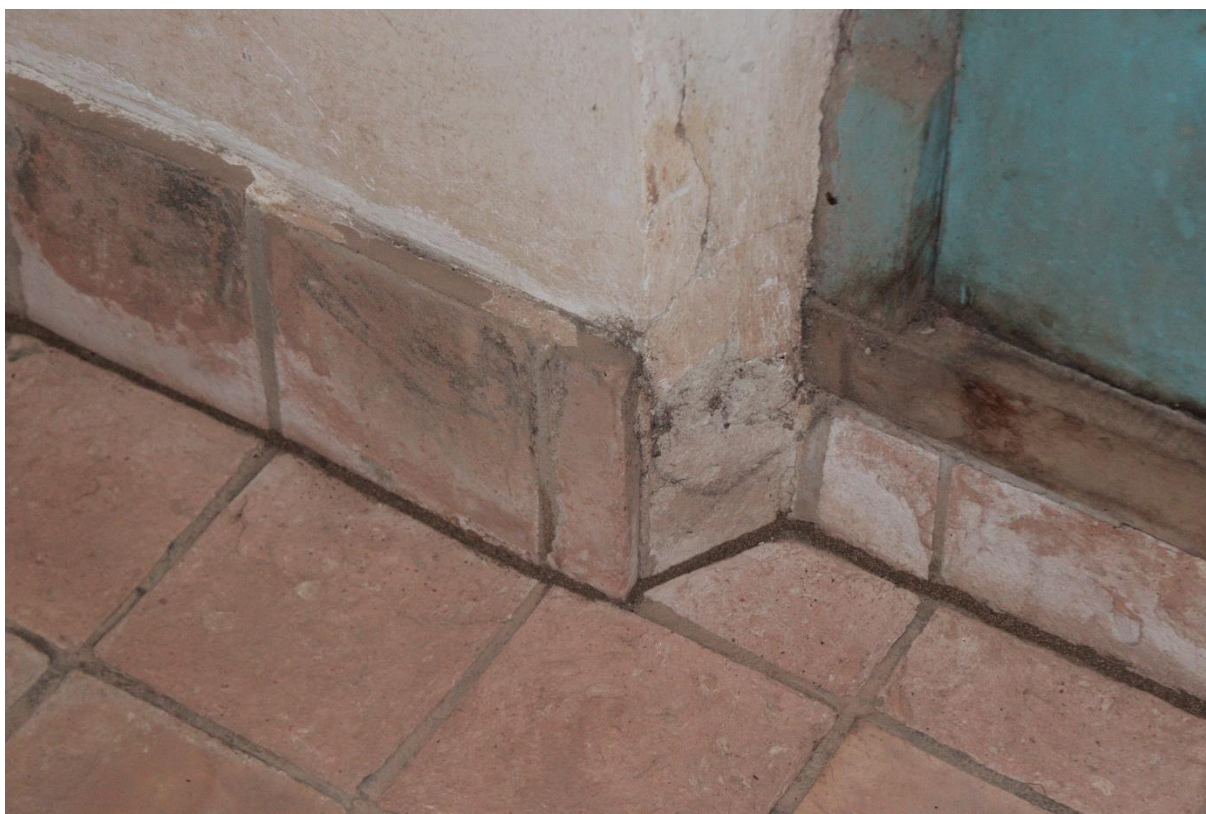
Em períodos posteriores, observou-se a aplicação de rebocos cimentícios, como ilustrado na figura 1, impermeabilizantes com formulações inadequadas às características dos materiais originais, o que acarretou reações químicas indesejadas e danos progressivos na fachada e nas paredes internas.

Figura 1 - Rebocos cimentícios

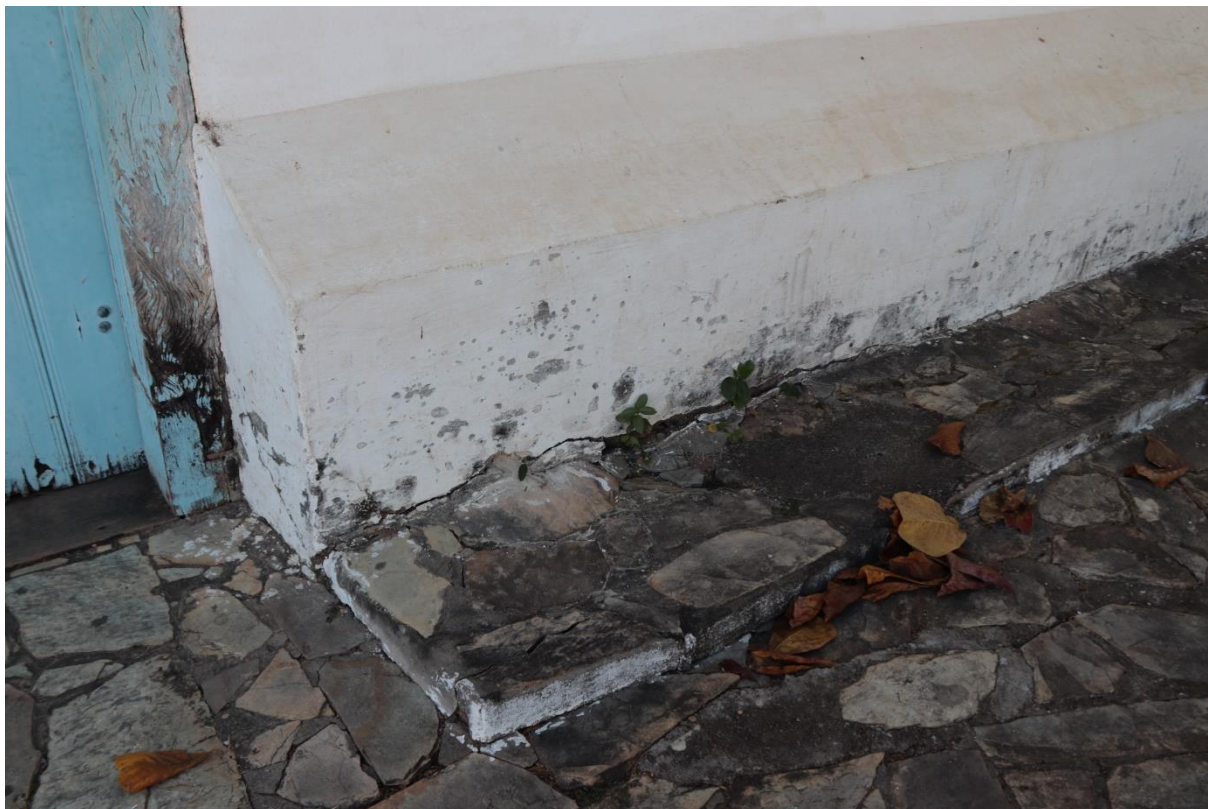
Figura 3 - Umidade nos alicerces

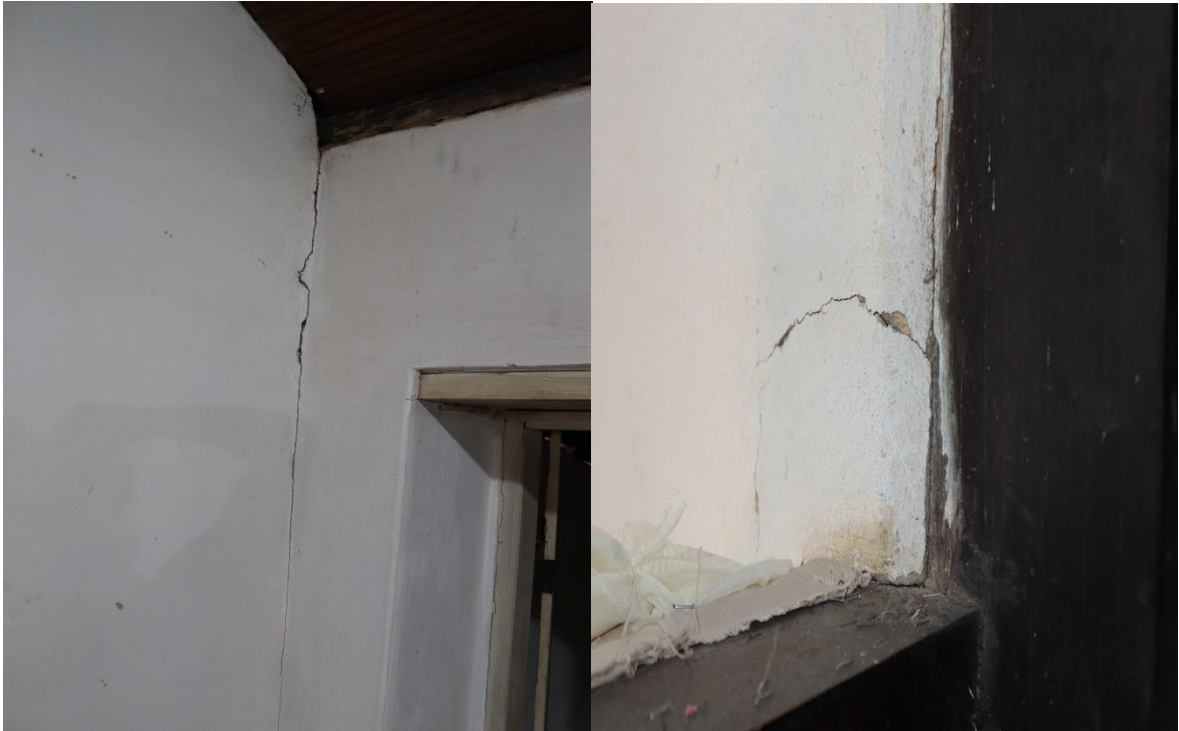
**Fissuras e fissuras nas paredes:** A presença de fissuras horizontais e verticais, especialmente em áreas submetidas a esforços de compressão e flexão, tem sido um indicativo da fadiga dos materiais e da incompatibilidade entre as camadas construtivas de técnicas diversas.

Figura 5 - Fissura horizontal na parede

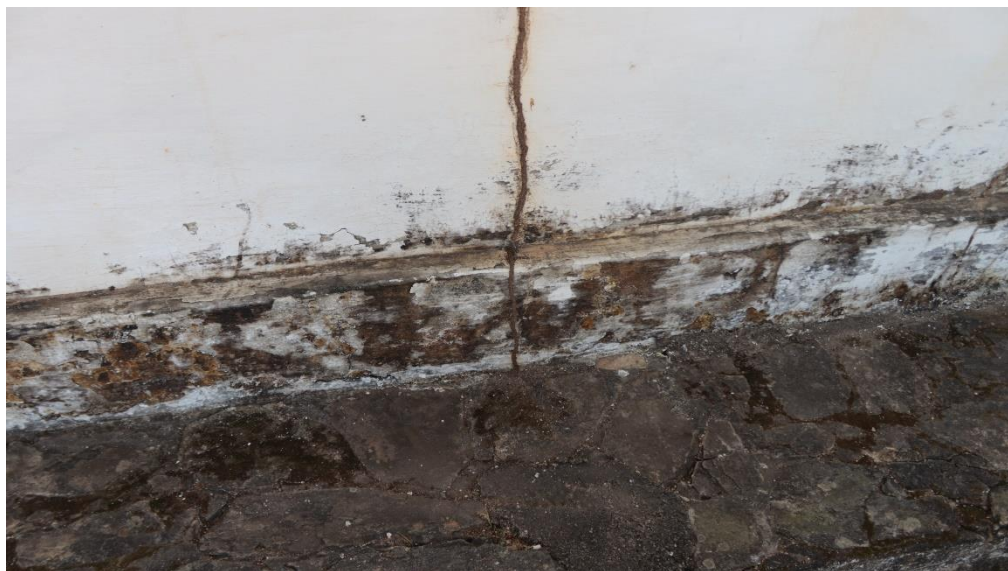
Infiltrações: A ação prolongada causada pela infiltração, agravada pela ausência de um sistema de drenagem apropriado, tem causado o descolamento do reboco, afetando não só a estética da edificação, mas também sua estabilidade.

Figura 6 - Infiltração e umidade

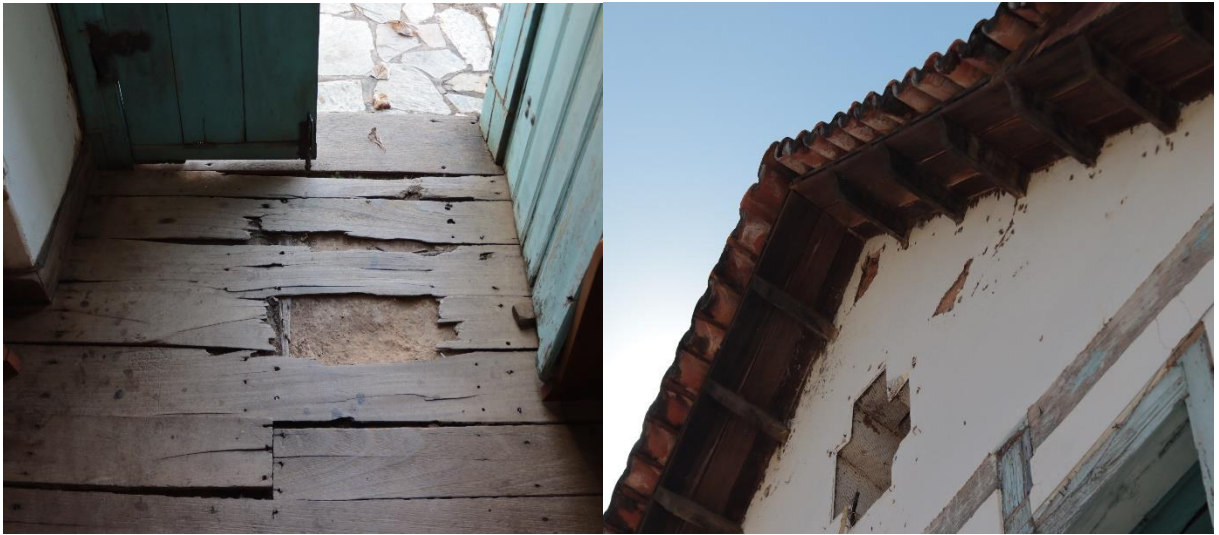
Desgaste dos revestimentos: O fenômeno de desagregação e deslocamento dos revestimentos internos e externos, decorrente da ação dos agentes ambientais e das intervenções inadequadas, evidencia a fragilidade dos materiais originais utilizados na construção.

Figura 7 - Desgaste dos revestimentos

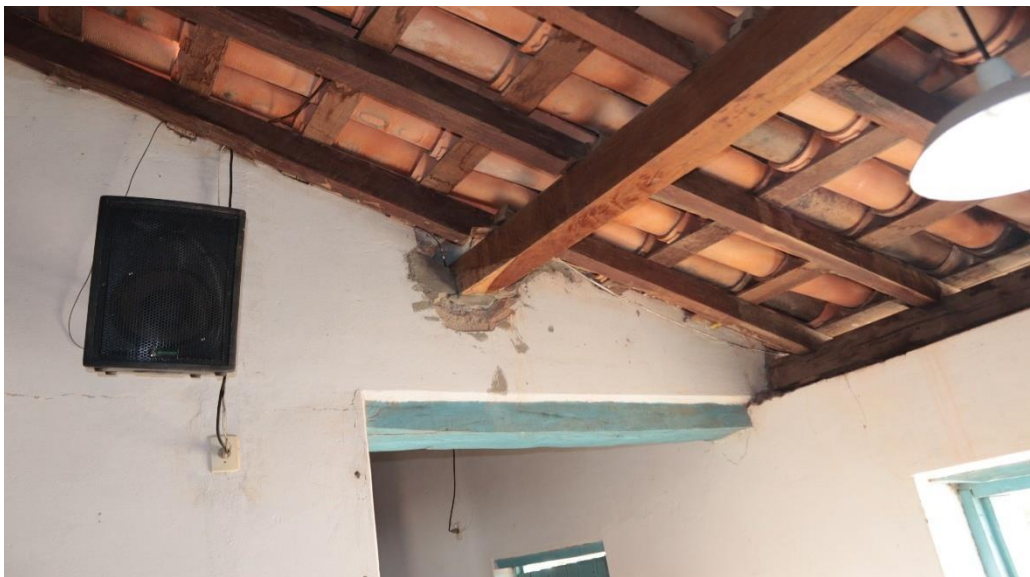
Problemas de adesão entre os materiais: A sobreposição de técnicas construtivas antigas e modernas gera incompatibilidades que comprometem a aderência dos novos materiais aos substratos originais, levando à delaminação e ao surgimento de áreas de descolamento.

Figura 8 - Problemas de adesão entre os materiais

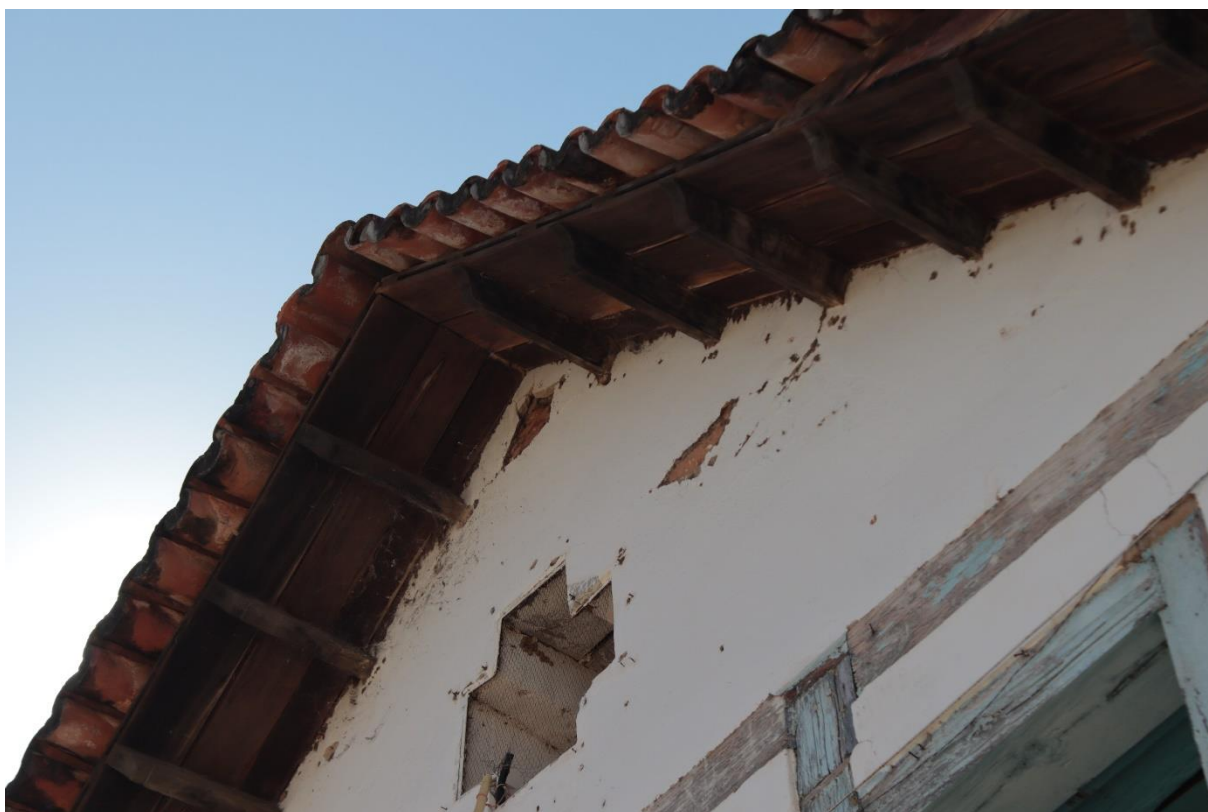
No que concerne aos danos nas paredes e pisos, a análise revelou a presença de desgaste considerável, com áreas em que o revestimento original estava comprometido, evidenciando uma degradação que pode estar relacionada tanto à ação de agentes externos quanto à falta de intervenções conservacionistas ao longo dos anos. As fotografias evidenciam que partes da parede apresentam descoloração acentuada, flacidez e desintegração do reboco, resultando em

uma superfície que requer intervenções de reforço estrutural e de reapreciação estética. Tais danos são corroborados por estudos recentes na área de conservação de patrimônio, que enfatizam a importância de uma abordagem integrada para o diagnóstico e a recuperação (Euzébio, 2023).

Figura 9 - Desintegração do reboco

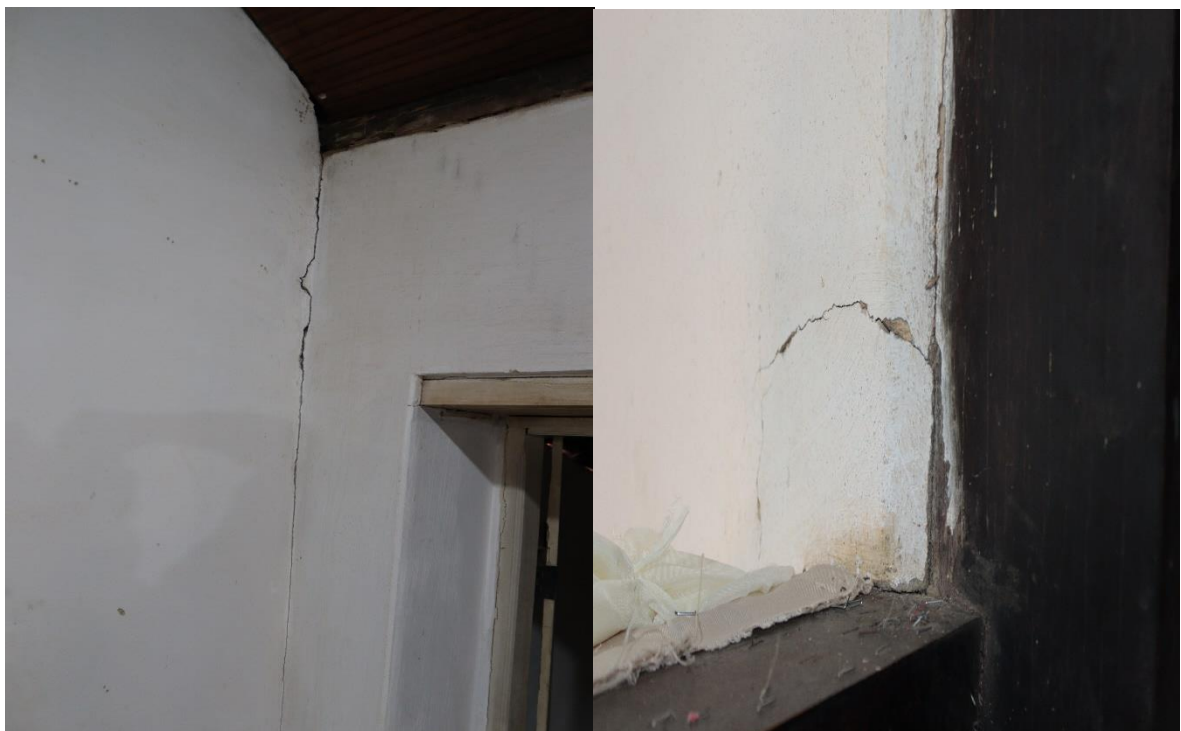
Fissuras e fissuras nas paredes: A presença de fissuras horizontais e verticais, especialmente em áreas submetidas a esforços de compressão e flexão, tem sido um indicativo da fadiga dos materiais e da incompatibilidade entre as camadas construtivas de técnicas diversas.

Figura 10 - Fissura horizontal na parede

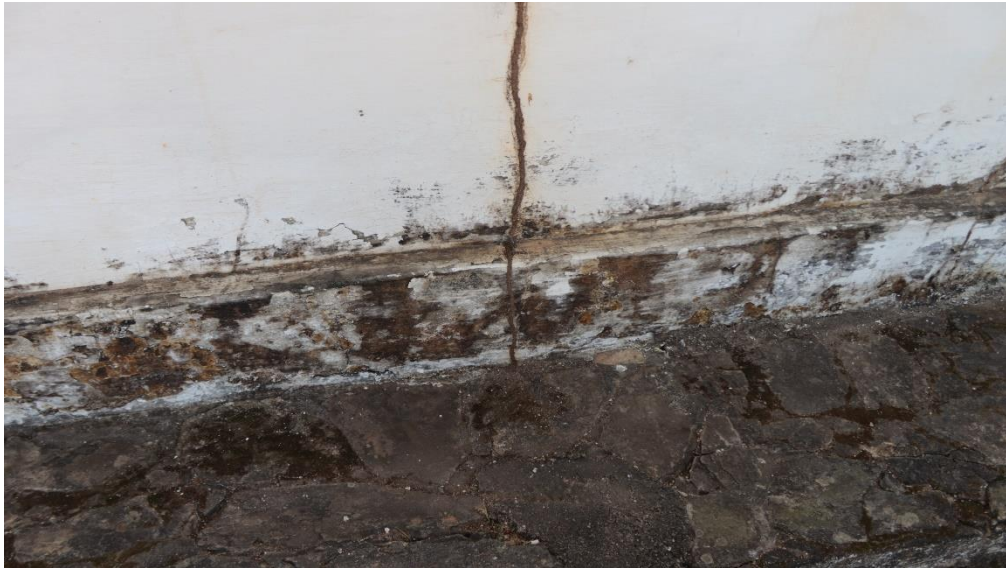
**Infiltrações:** A ação prolongada causada pela infiltração, agravada pela ausência de um sistema de drenagem apropriado, tem causado o descolamento do reboco, afetando não só a estética da edificação, mas também sua estabilidade.

Figura 11 - Infiltração e umidade

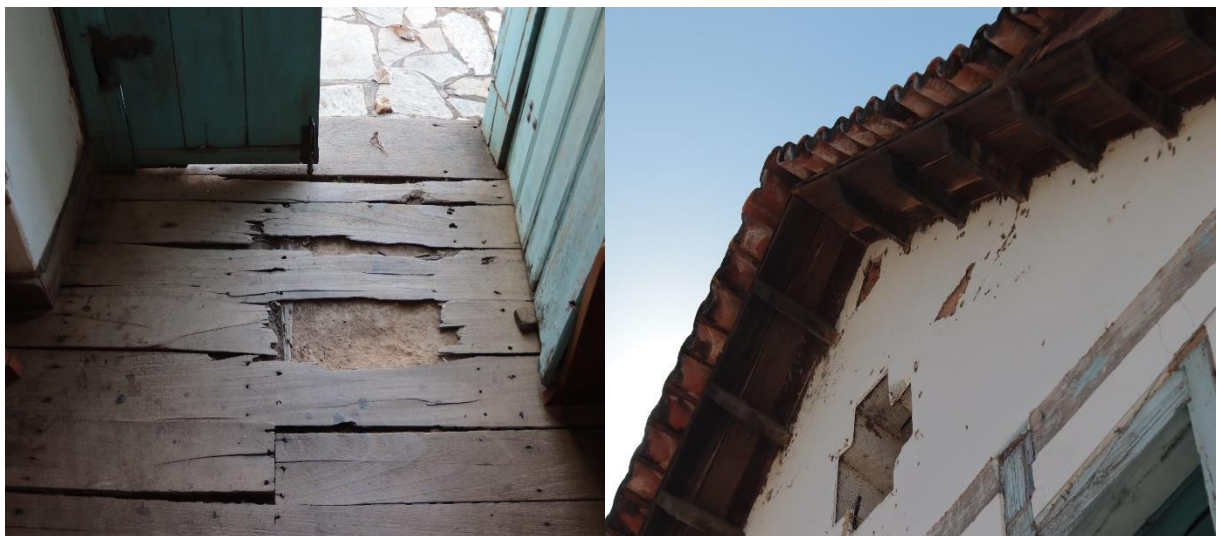
**Desgaste dos revestimentos:** O fenômeno de desagregação e deslocamento dos revestimentos internos e externos, decorrente da ação dos agentes ambientais e das intervenções inadequadas, evidencia a fragilidade dos materiais originais utilizados na construção.

Figura 12 - Desgaste dos revestimentos

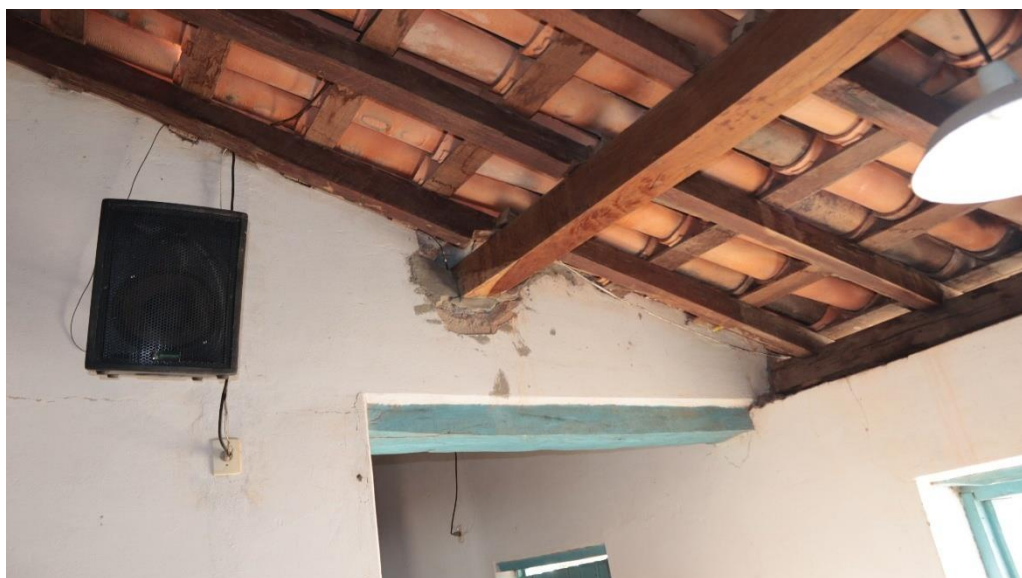
Problemas de adesão entre os materiais: A sobreposição de técnicas construtivas antigas e modernas gera incompatibilidades que comprometem a aderência dos novos materiais aos substratos originais, levando à delaminação e ao surgimento de áreas de descolamento.

Figura 13 - Problemas de adesão entre os materiais

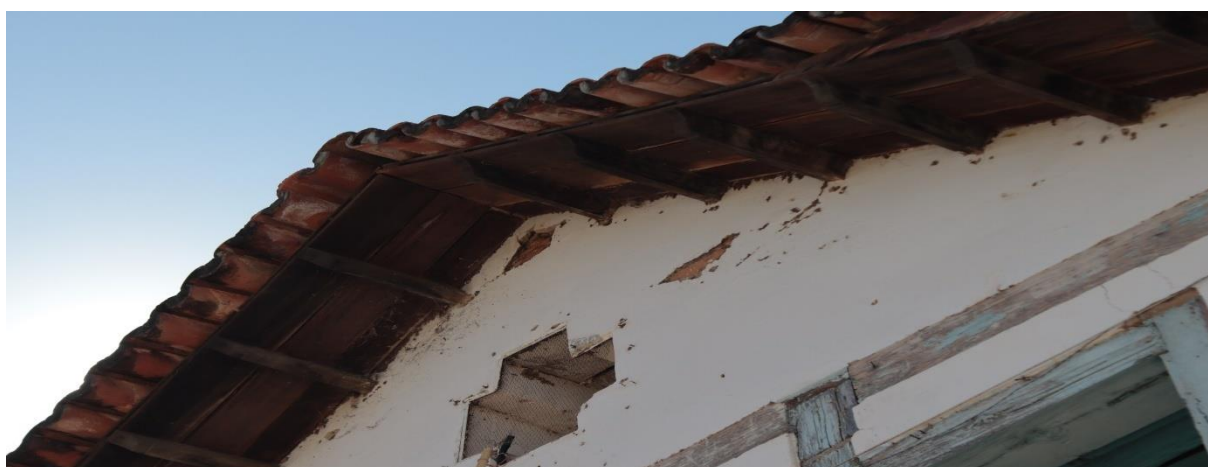
Figura 13 - Desintegração do reboco

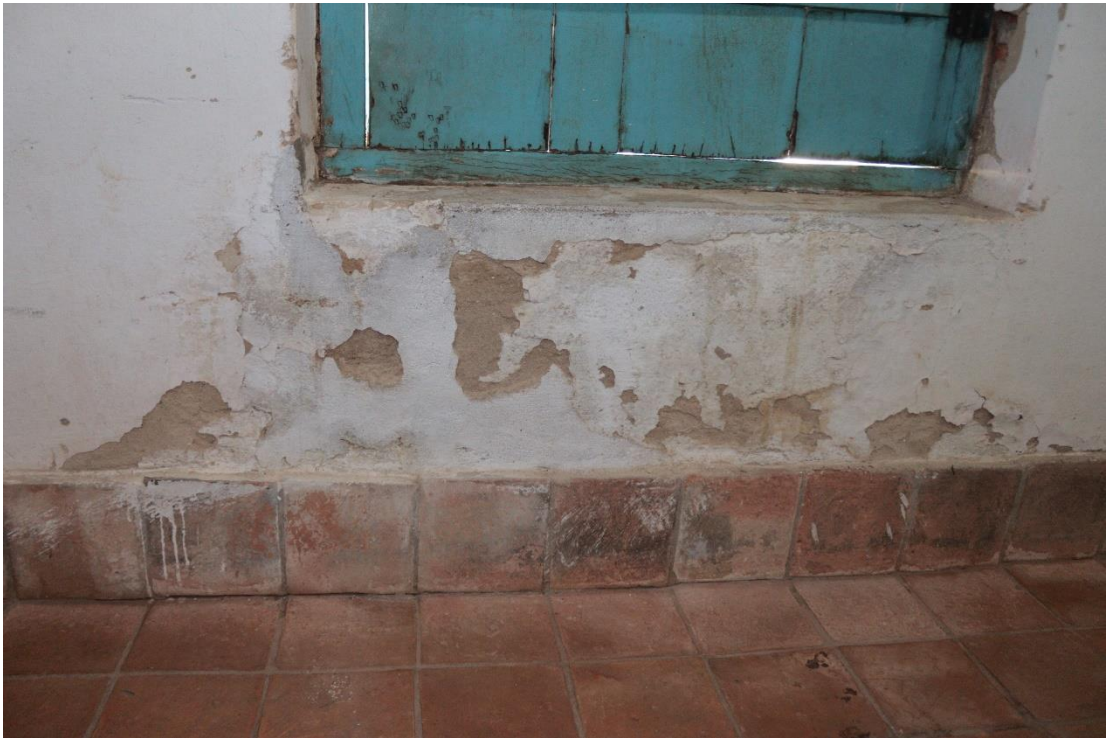
Figura 15: Morfo e degradação na parede

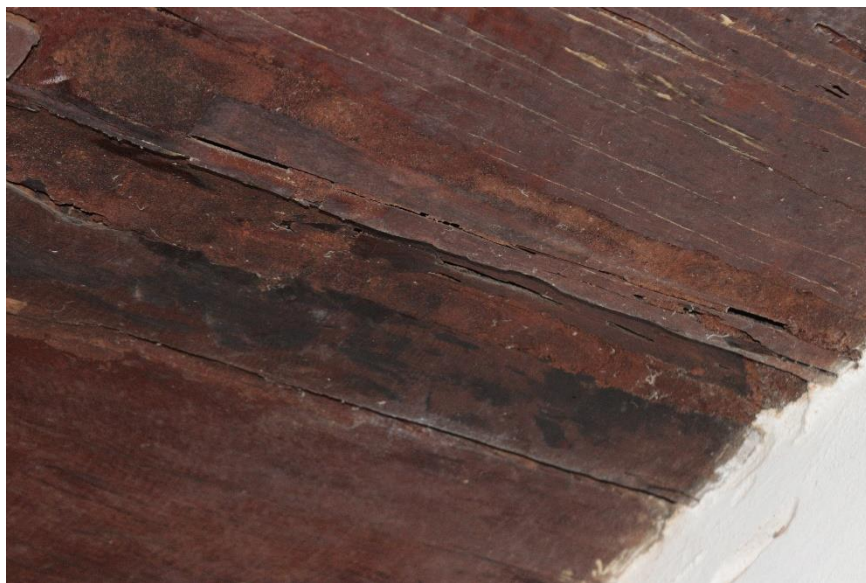
Figura 16 - Degradação no revestimento

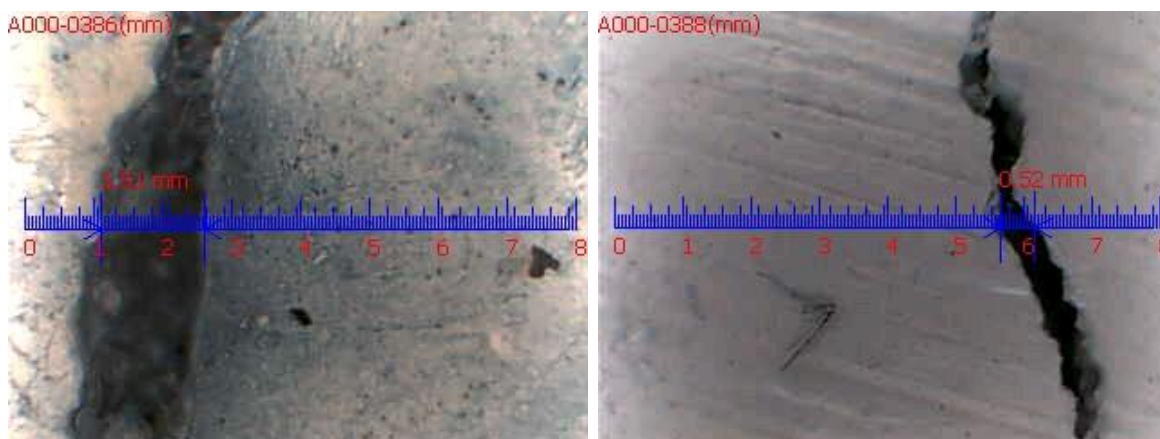
Figura 17 - Fissuras nas paredes

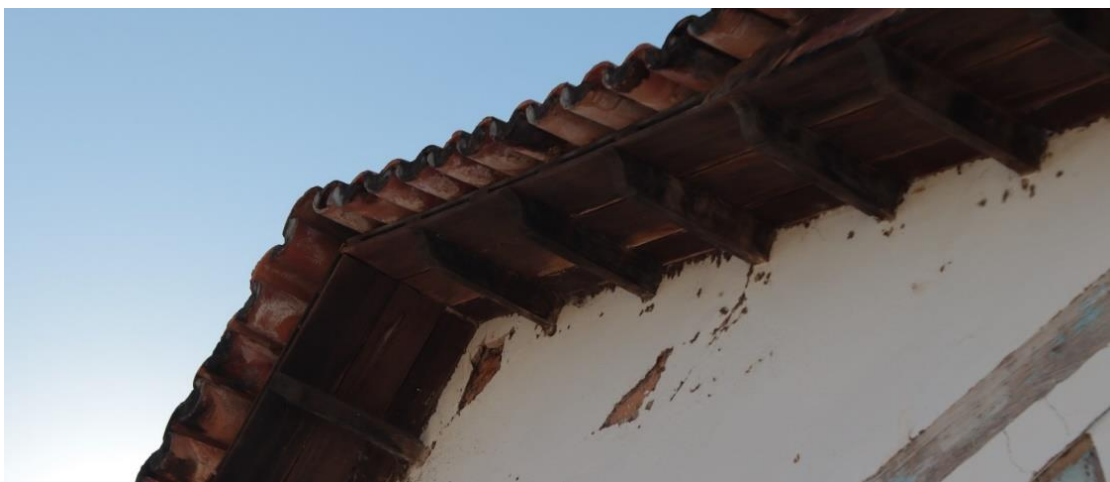
Figura 22 - Desplacamento de reboco

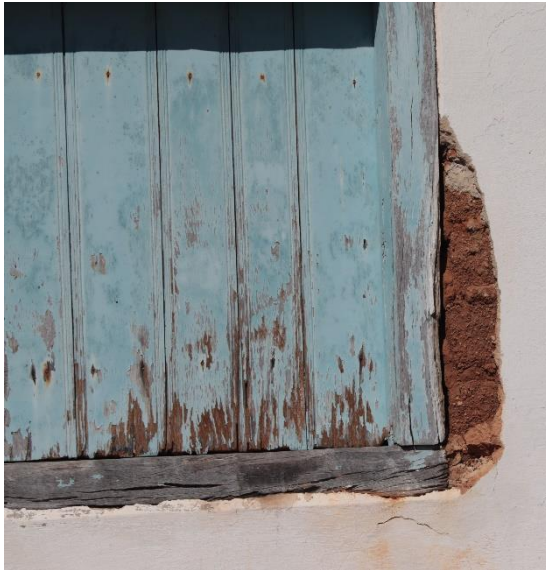
Figura 26 - Desplacamento da alvenaria

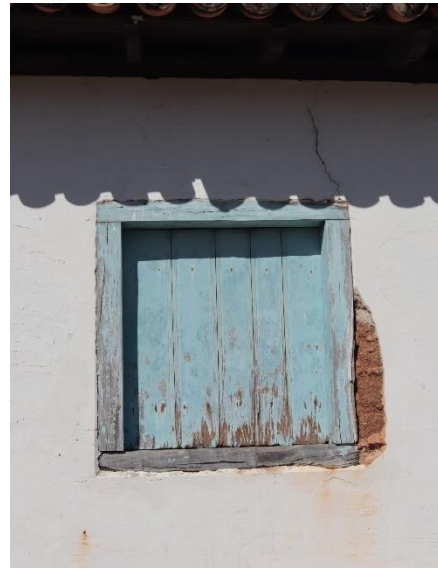
Figura 27 - Degradação da madeira da janela

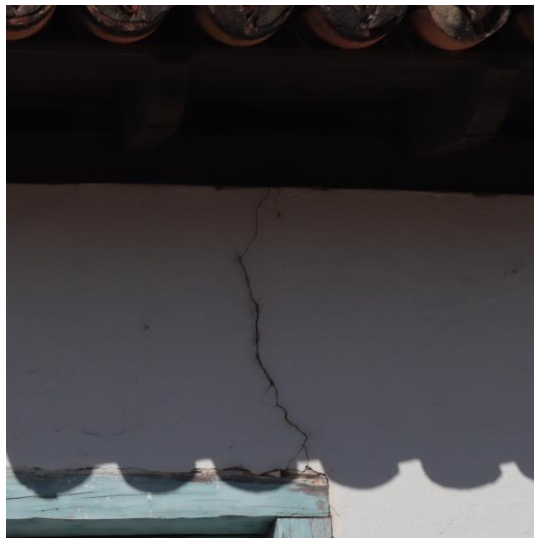
Figura 28 - Fissuras

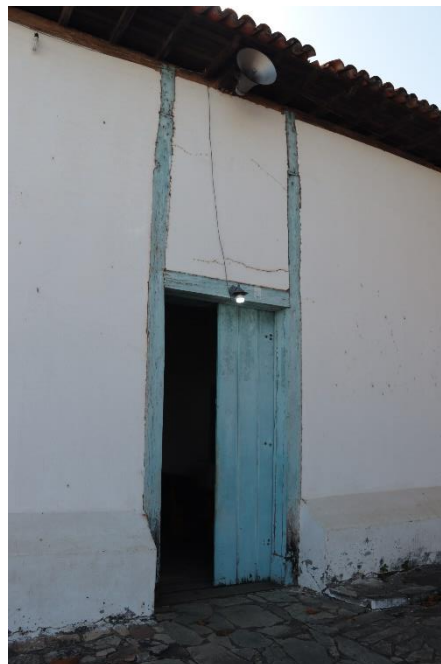
Figura 30 - Fissuras e degradação da madeira

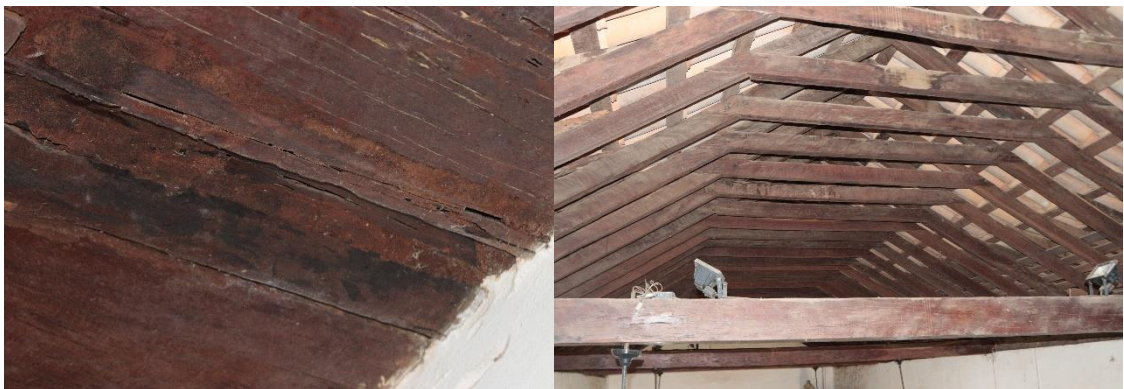
Figura 34 - Umidade na madeira do teto

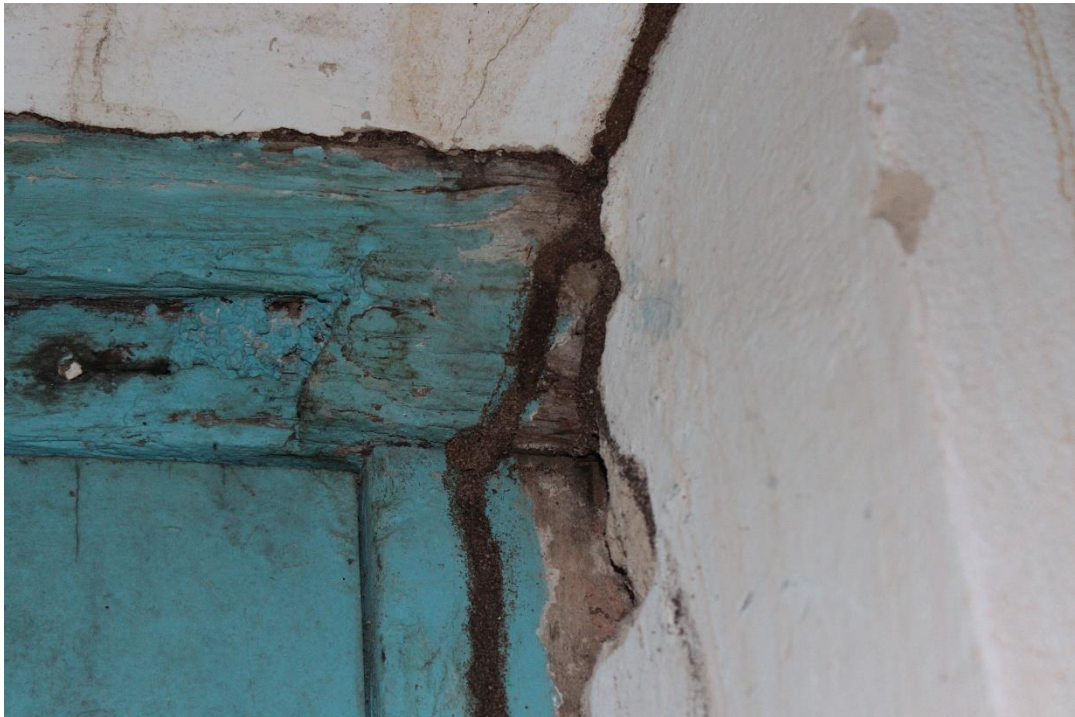
Figura 35 - Cupim na madeira da janela

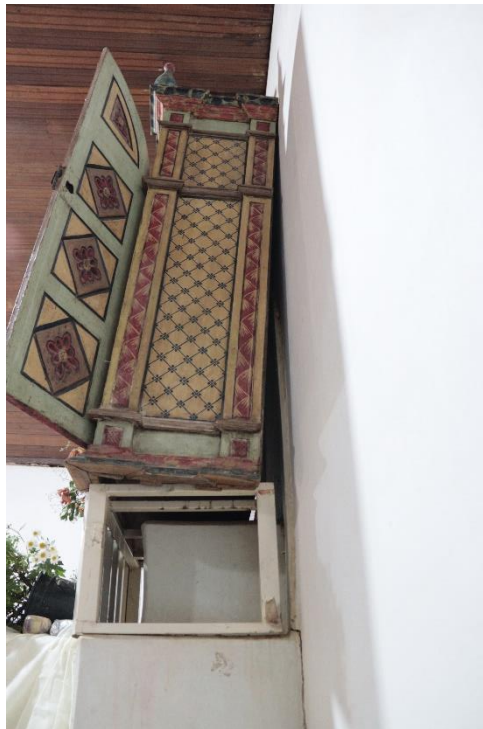
Figura 37 - Móvel do altar danificado

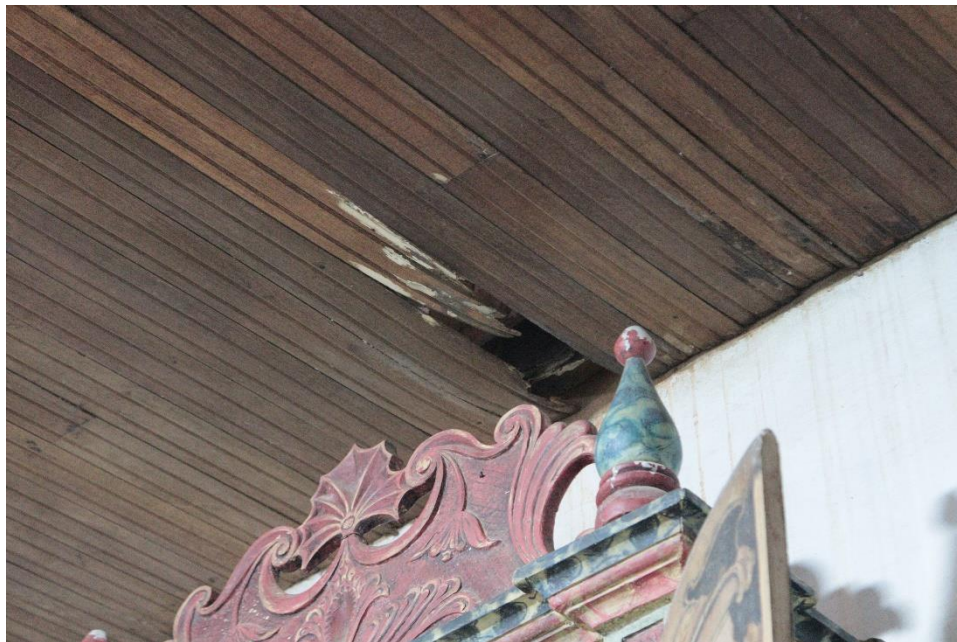
Figura 38 – Teto de madeira sob o altar danificado

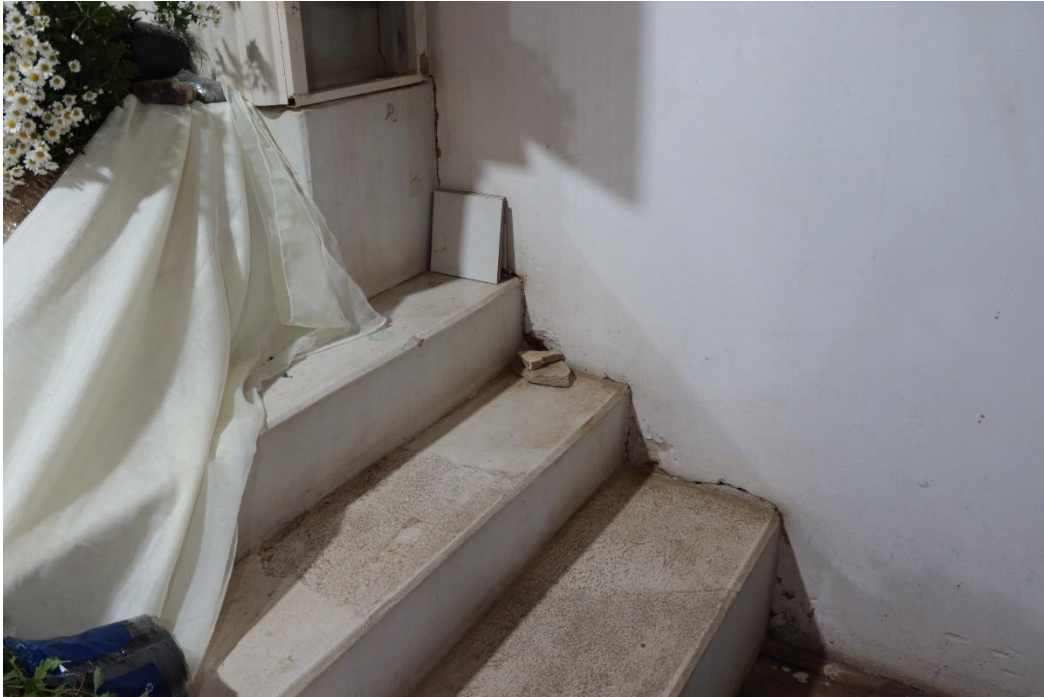
Figura 39 - Parade da escadaria do altar com fissuras

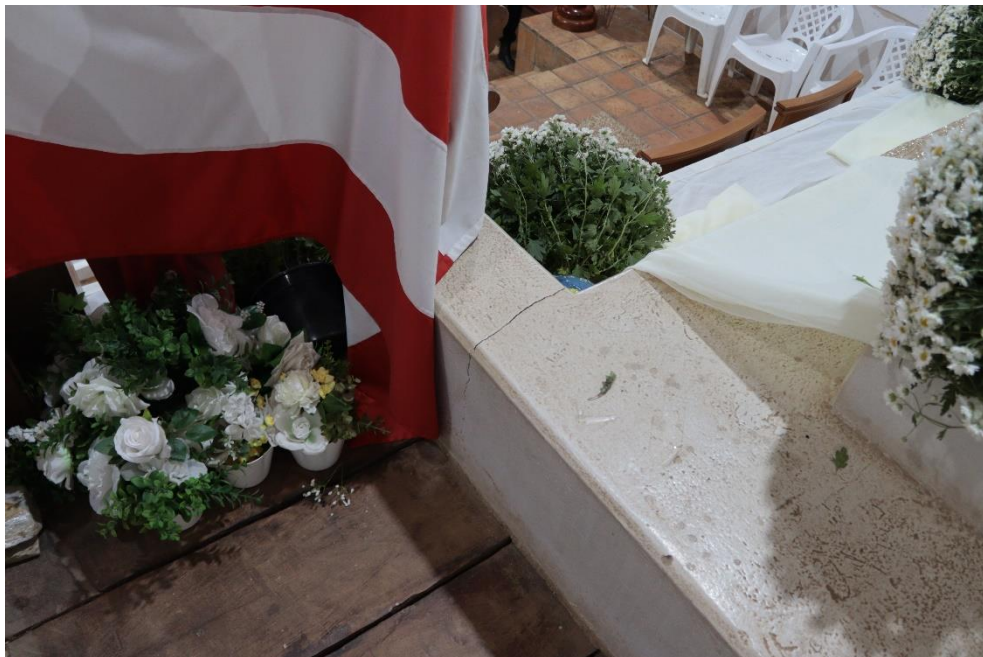
Figura 40 - Mármore do altar com fissuras

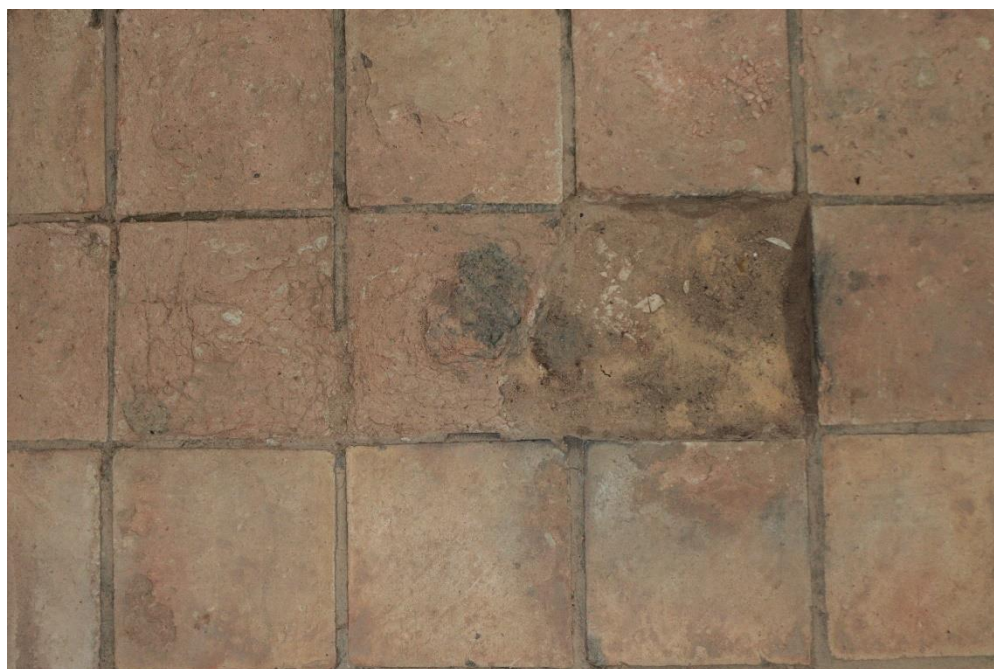
Figura 41 - Patologia no piso do segundo cômodo

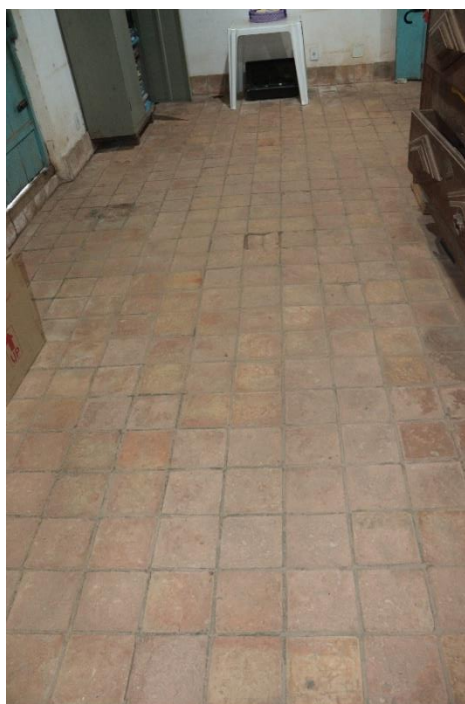
Figura 42 - Patologia no piso do terceiro cômodo da Igreja

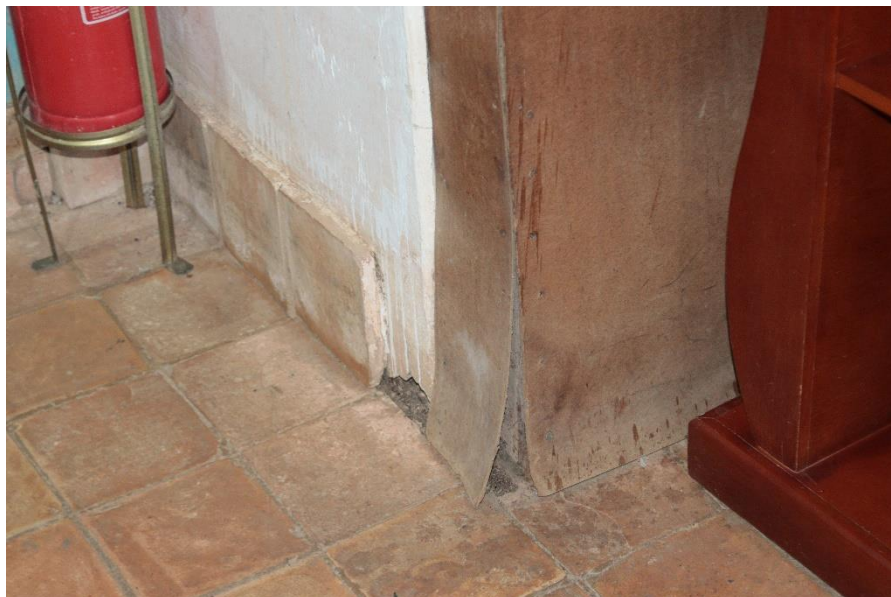
Figura 43 - Deteriorização da madeira e presença de cupim

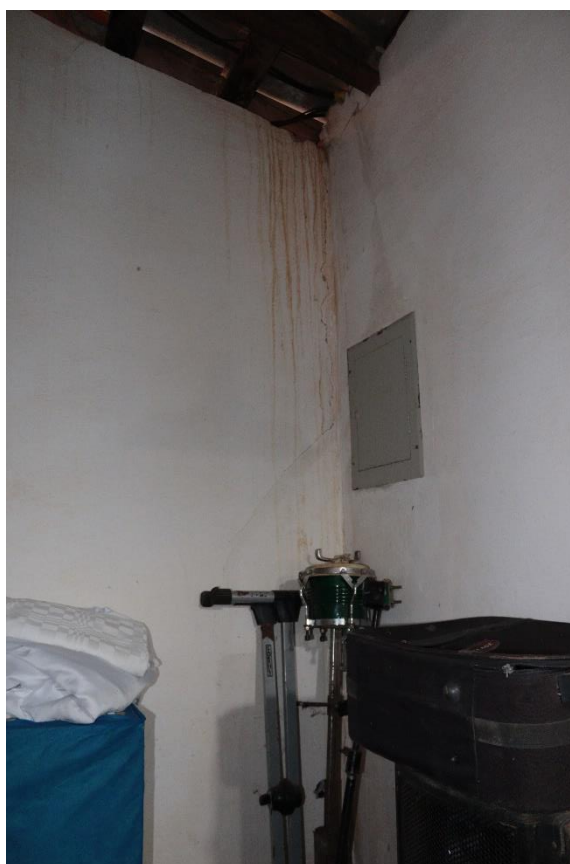
Figura 44 - Fissuras

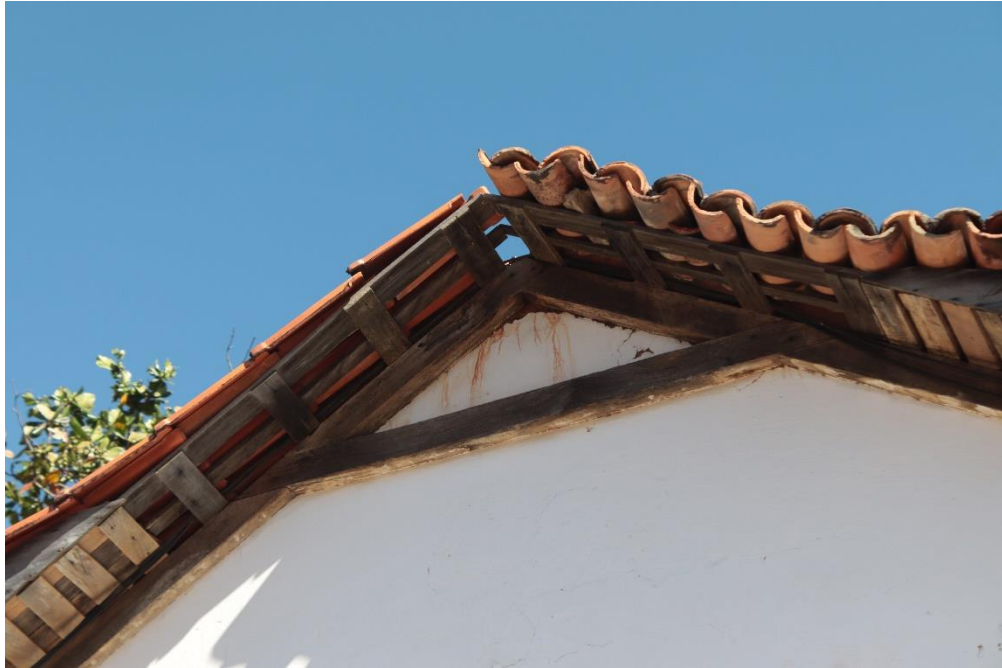
Figura 45 - Telhado danificado

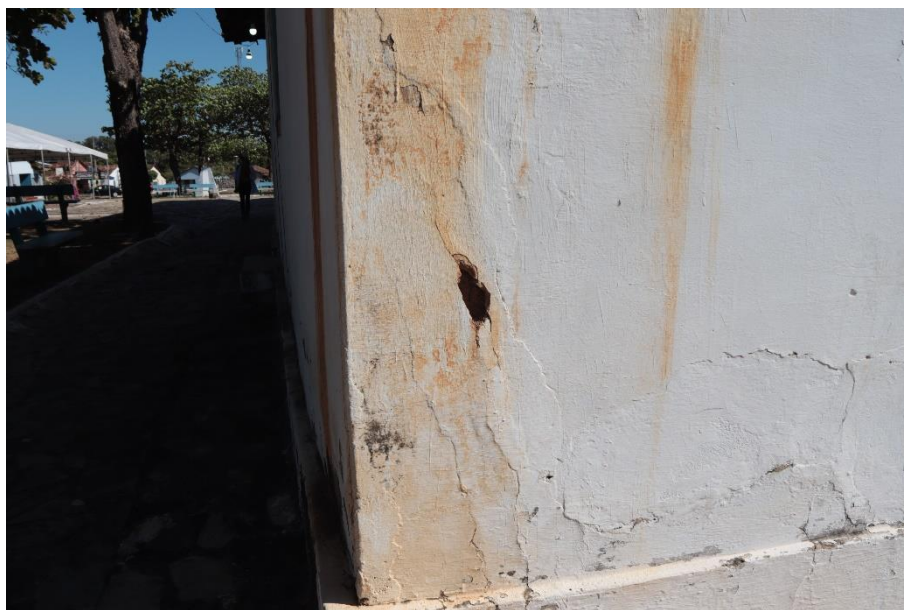
Figura 46 - Patologia na parede
