**ANALISE DE RECUPERAÇÃO DE VOÇOROCA, TÉCNICA COM  
UTILIZAÇÃO DE PNEUS USADOS AS MARGENS DO RIO  
PERDIDA, NA CIDADE DE LIZARDA - TO**

Trabalho de Conclusão de Curso apresentado à  
Coordenação da Área de Agronegócio como  
requisito parcial para obtenção da conclusão do  
Curso Superior de Tecnologia em Agronegócio  
no instituto federal de educação, ciência e  
tecnologia do Tocantins, campus palmas.

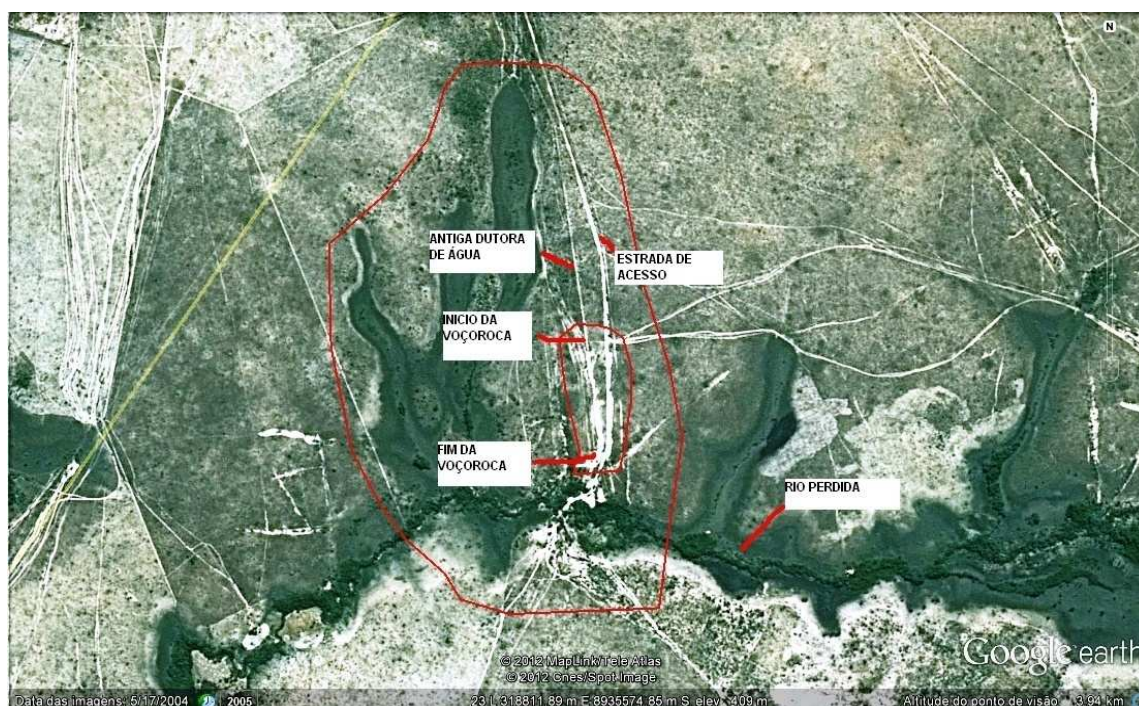
Fig.2. Foto aérea da área de estudo  
Fonte: Google Earth ( 2013 )

- A área degradada esta aproximadamente a 2,5 km da sede municipal;
- A área degrada esta aproximadamente 432 m das margens do rio perdida;
- Uma extensão aproximada em 330m;
- Cota Início da Voçoroca – 420m – e Cota Fim da Voçoroca – 423m ao nível do mar;
- Possui um terreno bastante arenoso;
- Devido o aumento gradativo de sua profundidade, já havia ocorrências de afloramento d'água.

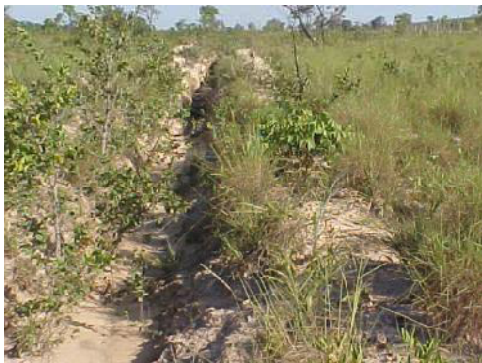
Fig 3. Valeta da antiga adutora

É inevitável que as voçorocas venham a causar grandes danos, não só ambientais e econômicos, mas também sociais, como no caso de se desenvolverem em centros urbanos. Mas existem medidas capazes de mitigar o problema, dentre as quais o turismo que é possível de se realizar para a visitação de voçorocas, já que em alguns casos apresentam uma estética bem interessante para um certo tipo de público, como os geólogos, geógrafos, geomorfólogos, observadores da natureza, dentre outros, as fotos 3 e 4 mostram o avanço da voçoroca na região.

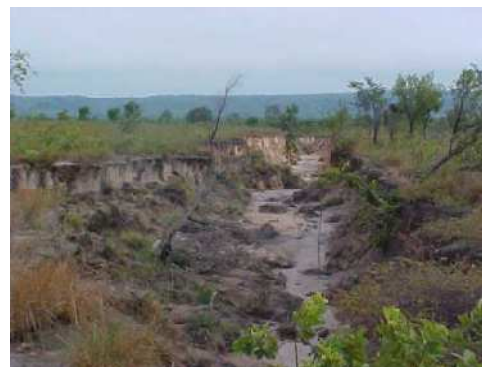
Fig. 4. Fase de avanço da voçoroca

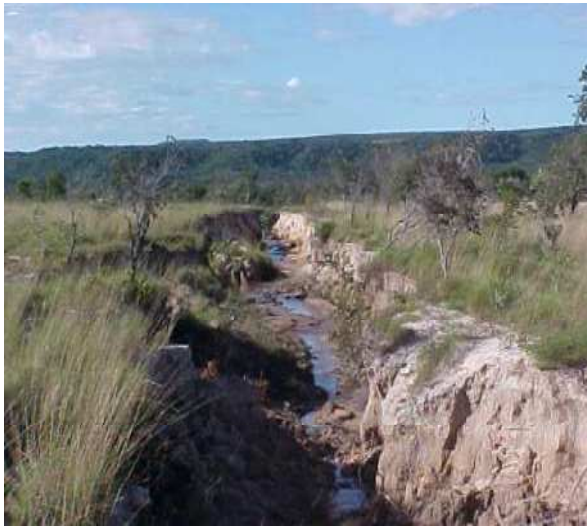
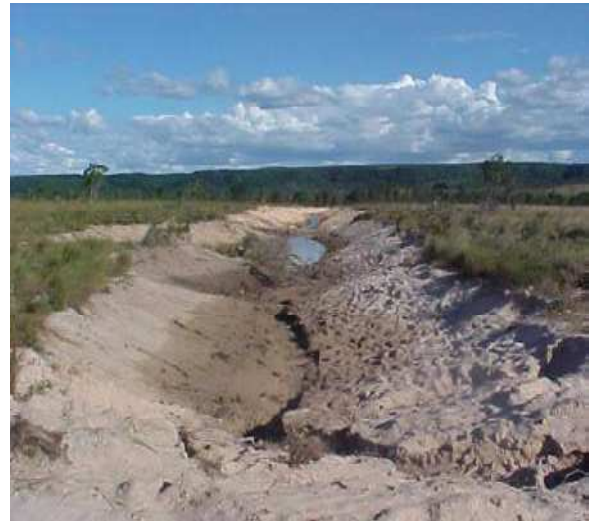
Fig. 7 - Antes; Vista de Montante p/ Jusante

Fig. 8 - Depois; Vista de Montante p/ Jusante

Esta avaliação apresenta uma comparação entre a situação inicial da área erodida e a situação do local após a execução da técnica proposta para a recuperação e execução dos barramentos, conforme mostra as fotos abaixo.

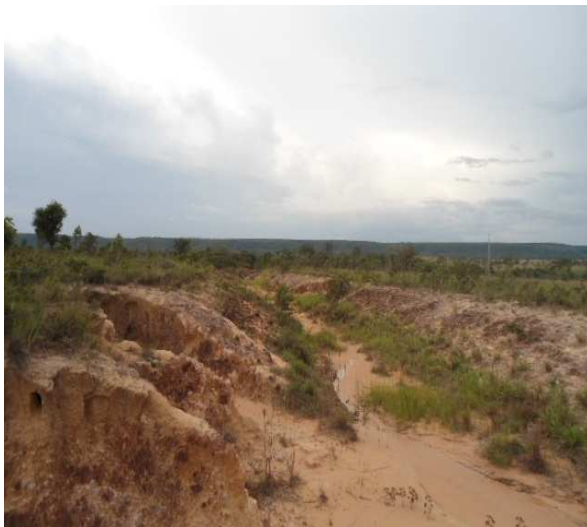
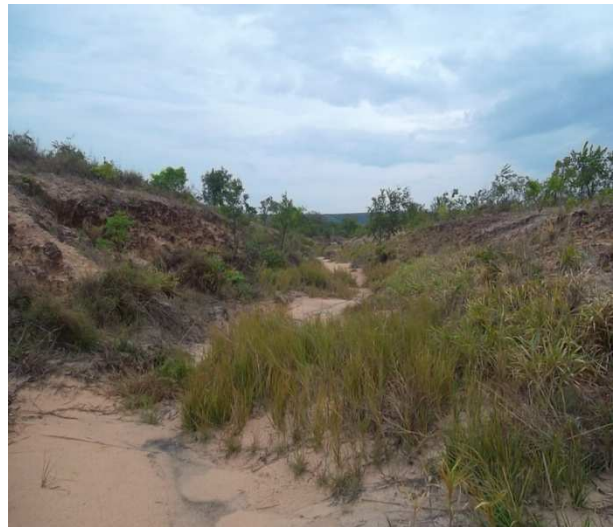
Fig. 9- Foto tirada em fevereiro 2012

Fig. 10 - Foto tirada em novembro 2012

A partir destas fotos verifica-se a execução de serviço de suavização dos taludes como uma forma de recuperação de condições mínimas de topografia para a disseminação de espécies de gramíneas.

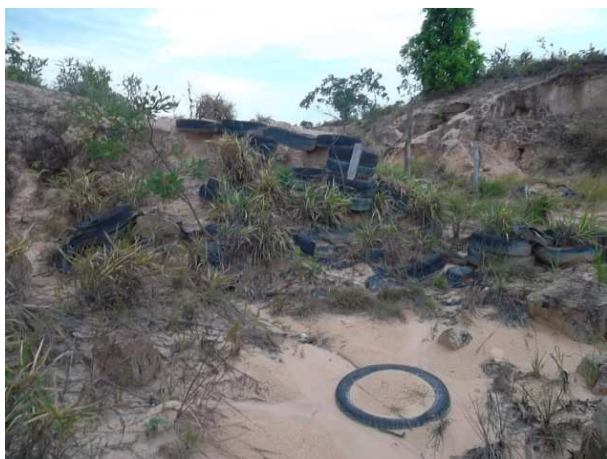
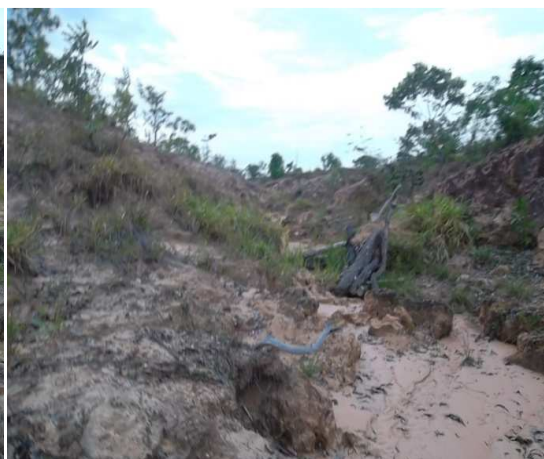
Fig. 11 – Foto tirada em Fevereiro 2012

Fig. 12 – Foto tirada em Novembro 2012

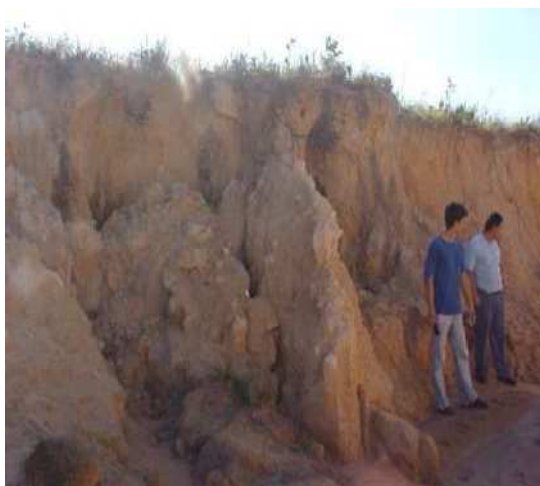
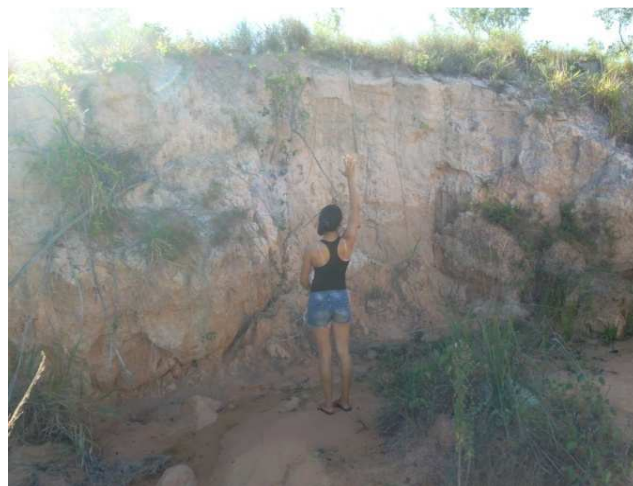
Nas fotos tiradas antes do serviço de recuperação verifica-se que em alguns pontos, a erosão atingia alturas de até 3,0 m. Conforme podemos observar neste ponto foi utilizado a técnica de barramentos de pneus e suavização dos taludes.

Fig. 13 – Antes; Altura dos barrancos

Fig. 14- Depois; Altura dos barrancos

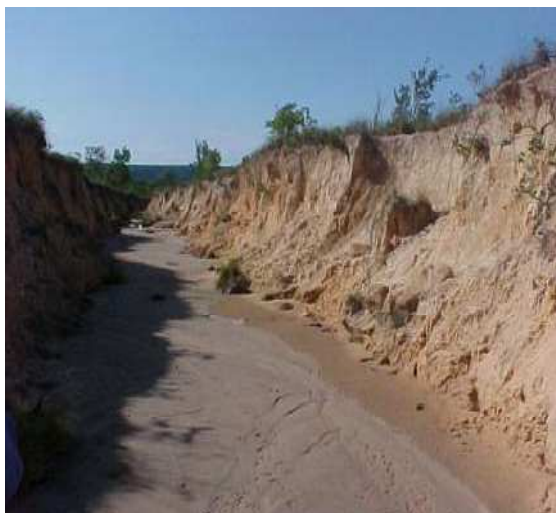
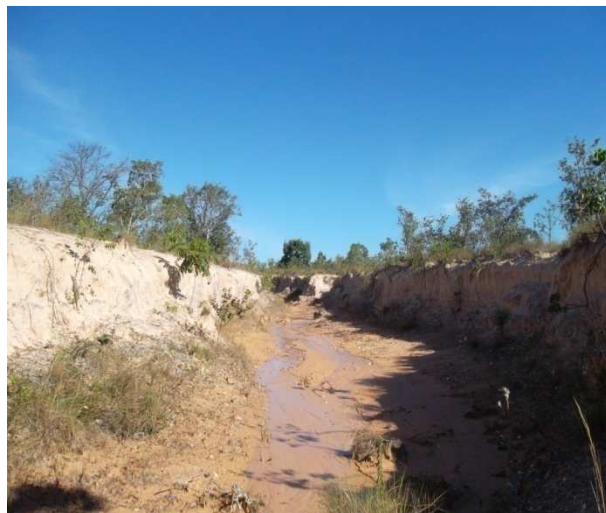
Fig. 15 – Antes; Extensão da Voçoroca

Fig. 16 – Depois; Extensão da Voçoroca

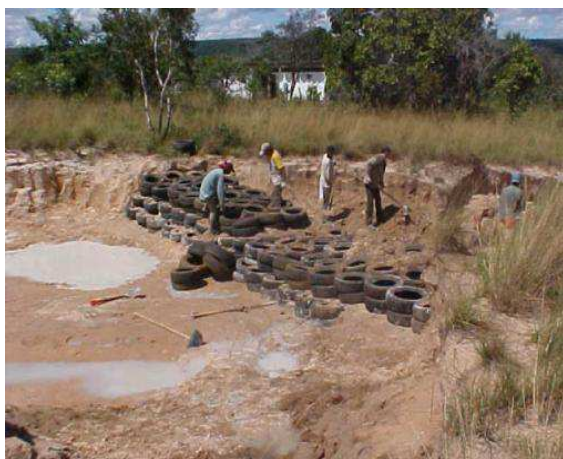
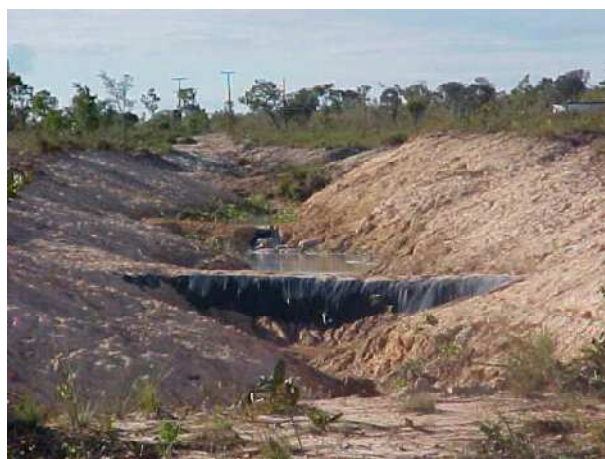
Fig. 17 - Montagem das barragens

Fig.18 - Conclusão da primeira barragem

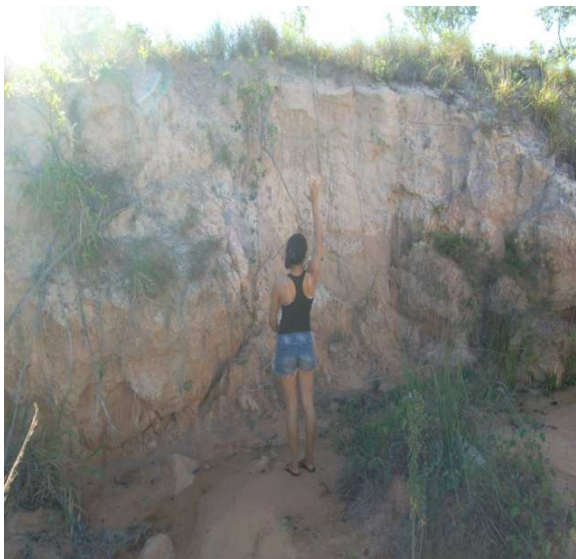
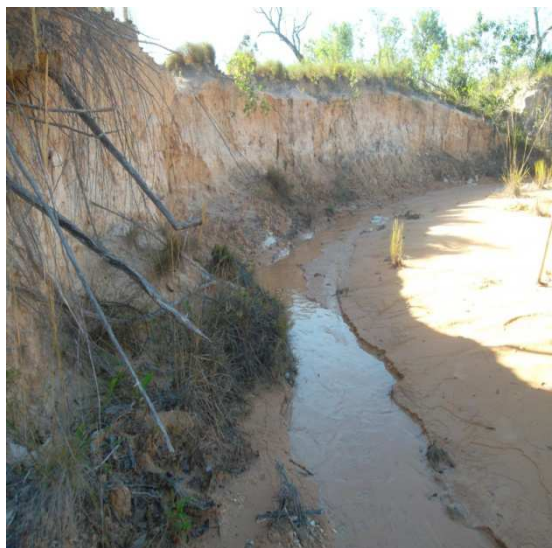
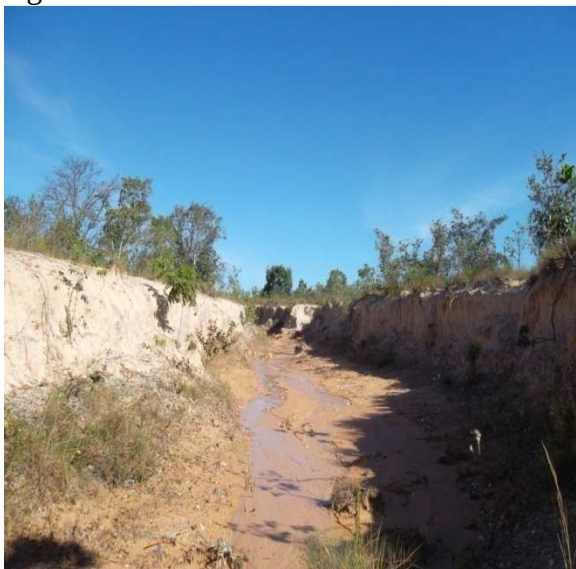
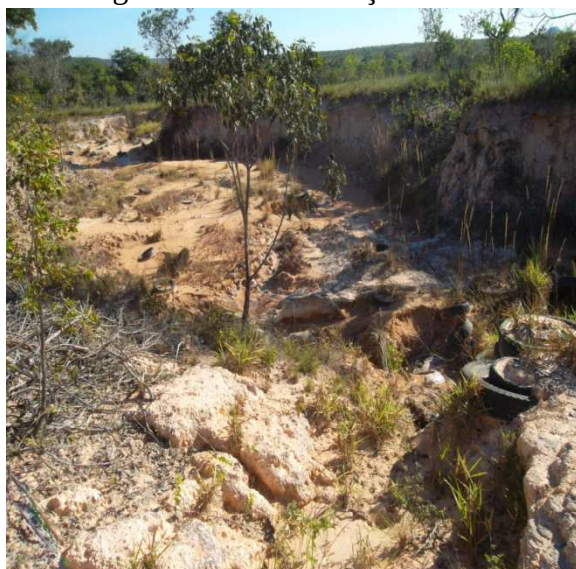
As imagens abaixo identificam a situação atual da voçoroca após o trabalho de recuperação da área realizada em 2006 pela empresa responsável da antiga adutora de água.

Fig. 19 – Altura dos barrancos

Fig.20 – Curva da Voçoroca

Fig.21 – Extensão da Voçoroca

Fig.22 – Extensão da Voçoroca
