# **PATOLOGIAS EM EDIFICAÇÕES OCASIONADAS POR ERROS DE PROJETO**

**INSTITUTO FEDERAL DE EDUCAÇÃO, CIÊNCIA E  
TECNOLOGIA DO TOCANTINS**

Trabalho de Conclusão de Curso apresentado  
ao Instituto Federal de Educação, Ciência e  
Tecnologia, como um dos pré-requisitos para  
obtenção do título de grau de Tecnólogo em  
Construção de edifícios.

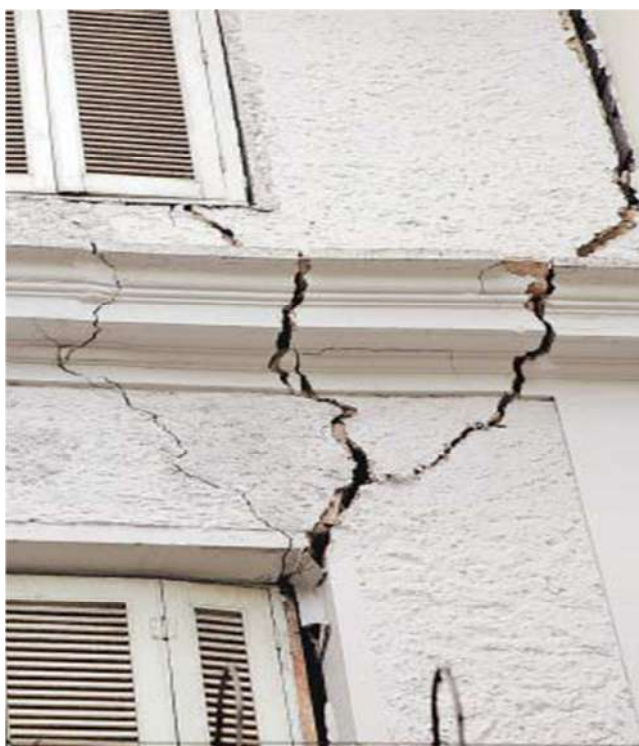
Figura 5.1 - Fissura por recalque

- Fissuras e trincas causadas pela ocorrência de recalques diferenciais;

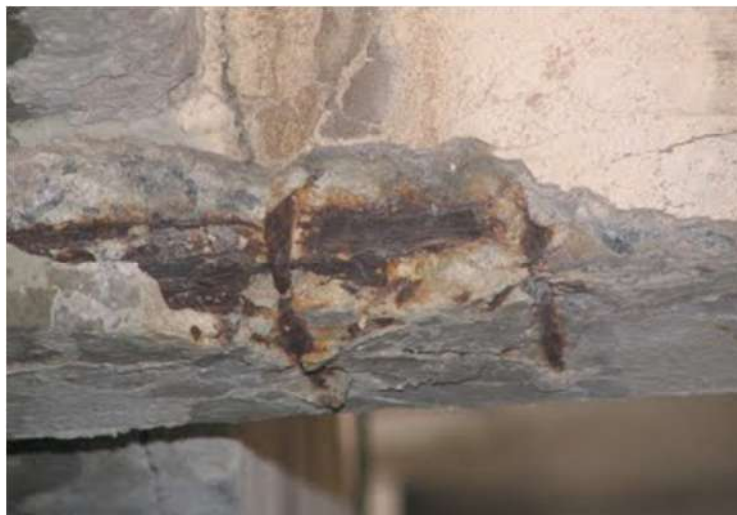
Figura 5.2 - Corrosão da armadura

- Corrosão da armadura da fundação;

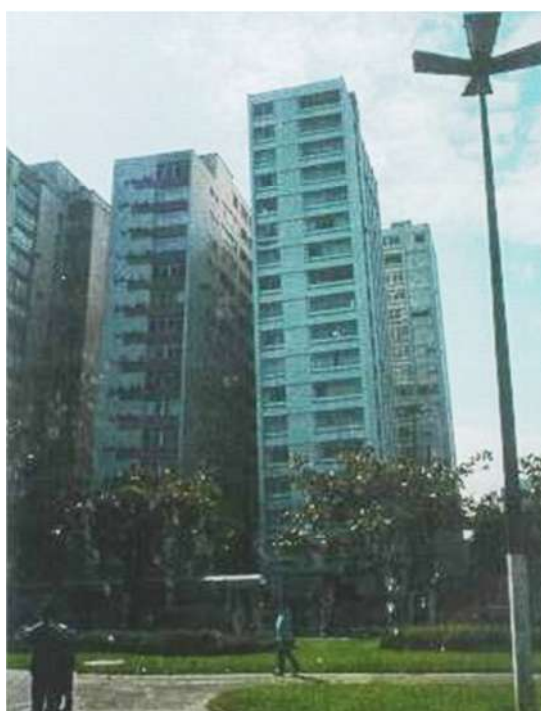
Figura 5.3 - Inclinação em edifícios em Santos – SP

- Abalo da infraestrutura e da superestrutura;
- Ataque químico dos materiais componentes da fundação;
- Inclinação das construções decorrente do somatório de esforços no solo.

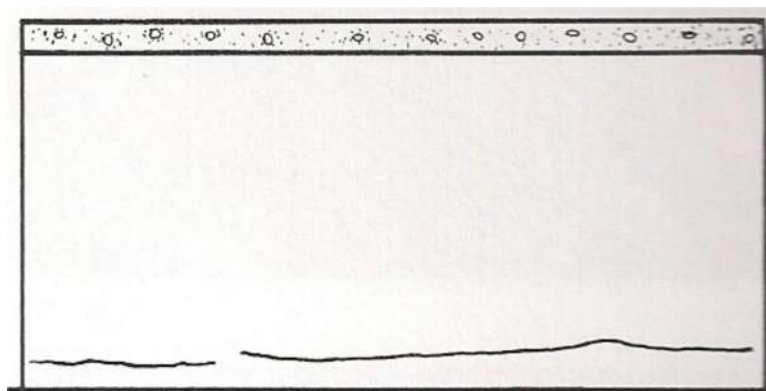
Quando a impermeabilização do baldrame não é prevista e especificada no projeto, a alvenaria também pode ser afetada. Isso provoca o aparecimento de trincas horizontais na base das paredes, conforme a Figura 5.4. Então segundo Valle (2008), os componentes de alvenaria que estão em contato direto com o solo absorvem sua umidade, apresentando movimentações diferenciadas em relação às fiadas superiores que estão sujeitas à insolação direta e a perda de água por evaporação. Essas trincas quase sempre são acompanhadas por eflorescência.

Figura 5.4 - Trincas horizontais na base da alvenaria por efeito da umidade do solo.  
Fonte: VALLE, 2008.

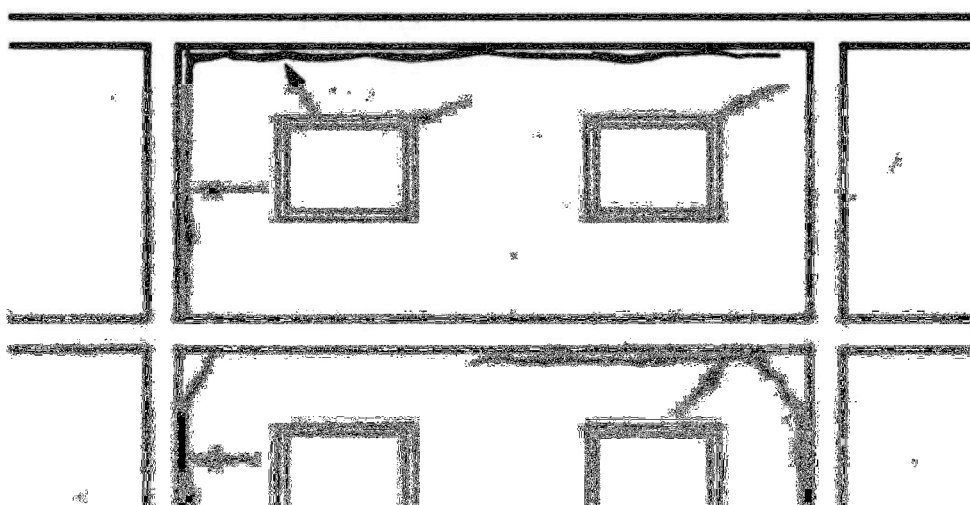
Quando o projeto não especifica uma ligação entre a estrutura e a alvenaria, seja com ferro cabelo ou com tela metálica, podem ocorrer fissuras na mesma com o destacamento dos panos de vedação em relação aos vãos da estrutura, como mostra a Figura 5.5.

Figura 5.5 - Destacamento entre alvenarias de vedação e estrutura provocadas por movimentações higrétricas diferenciadas.  
Fonte: USUDA, 2004.

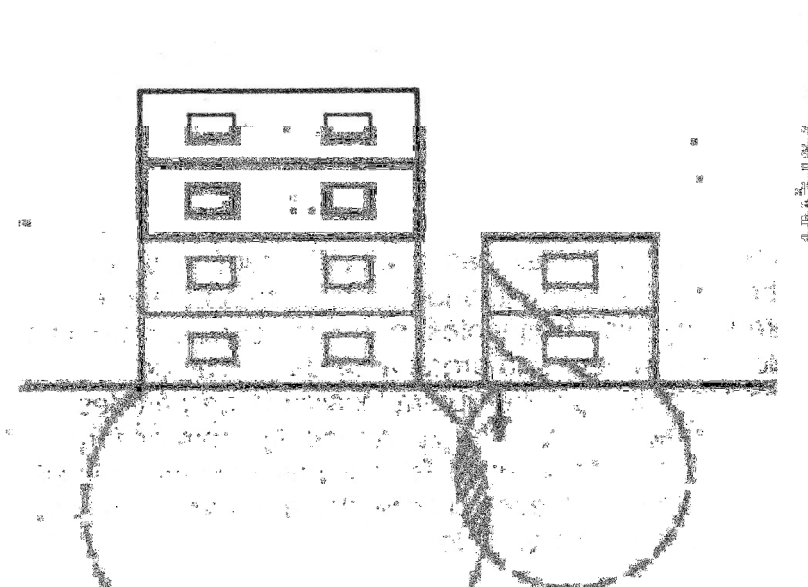
Outro problema que pode acontecer na infraestrutura da edificação e afetar a alvenaria é quando a fundação da construção sofre interferência da fundação da construção vizinha, ocasionando fissuras na alvenaria, como ilustra a Figura 5.6.

Figura 5.6 - Fissura inclinada no edifício menor por recalques diferenciados das fundações.  
Fonte: USUDA, 2004.

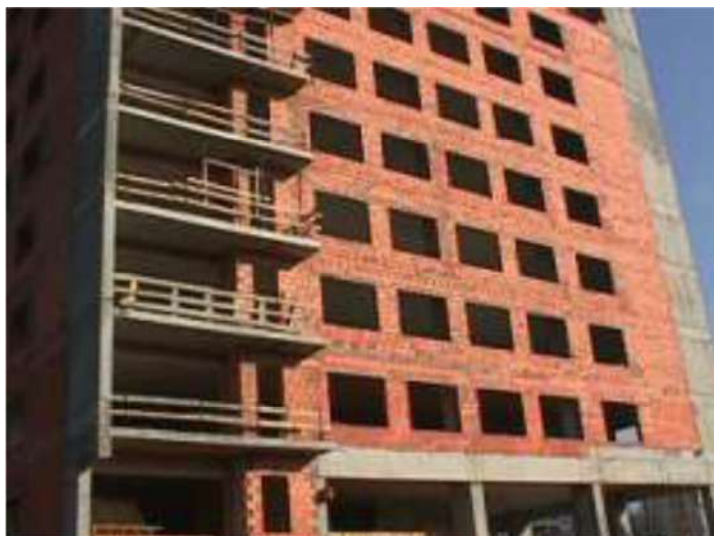
Projetos com pano de alvenaria de grande dimensão, como a Figura 5.7, favorecem o surgimento de patologias como fissuras. O comprimento dos panos deve ser limitado com a execução de juntas de controle na alvenaria, que irá permitir a movimentação da alvenaria evitando a formação de fissuras.

Figura 5.7 – Panos de alvenaria muito longos.  
Fonte: SILVA, Mendes da; ABRANTES, Vítor. 2007.

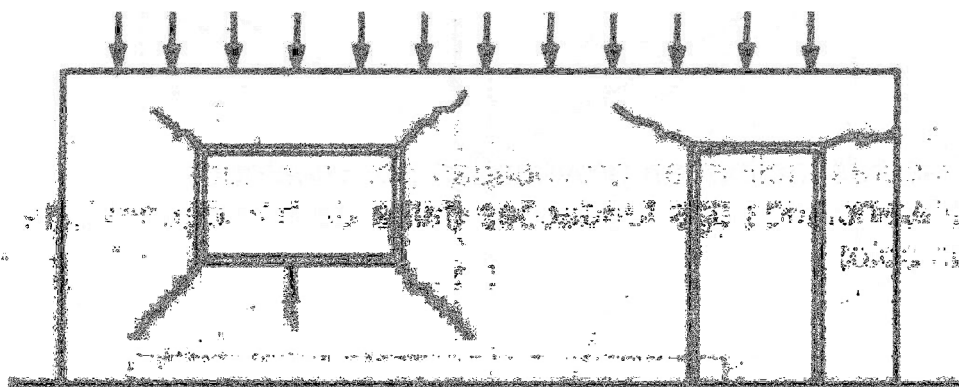
Segundo Usuda (2004) em trechos com a presença de aberturas, haverá considerável concentração de tensões no contorno dos vãos. No caso da inexistência ou subdimensionamento de vergas e contravergas, as fissuras se desenvolverão a partir dos vértices das aberturas, como apresentado na Figura 5.8.

Figura 5.8 - Fissuras tipicamente distribuídas em parede com aberturas, devido à atuação de cargas uniforme.  
Fonte: USUDA, 2004.

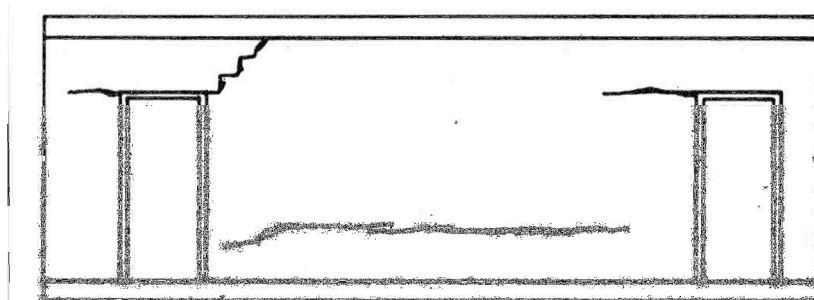
Quando a deformação da estrutura, laje e viga, for excessiva, seja por sobrecargas não previstas em projeto, dimensionamento incorreto, podem ocorrer fissuras em alvenaria de vedação com presença de aberturas, como é ilustrado na Figura 5.9.

Figura 5.9 - Fissuras em alvenarias de vedação com presença de aberturas devido a excessiva de formabilidade de vigas e lajes.  
Fonte: USUDA, 2004.

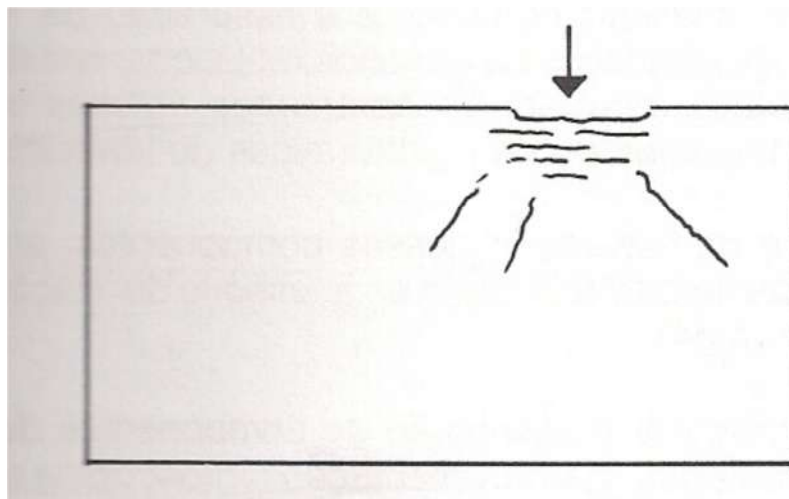
A atuação de sobrecargas localizadas (concentradas), Figura 5.10, também provoca a ruptura dos componentes de alvenaria na região de aplicação da carga e ou o aparecimento de fissuras inclinadas a partir do ponto de aplicação (VALLE, 2008).

Figura 5.10 - Ruptura localizada da alvenaria sob o ponto de aplicação da carga e propagação de fissuras a partir desse ponto.

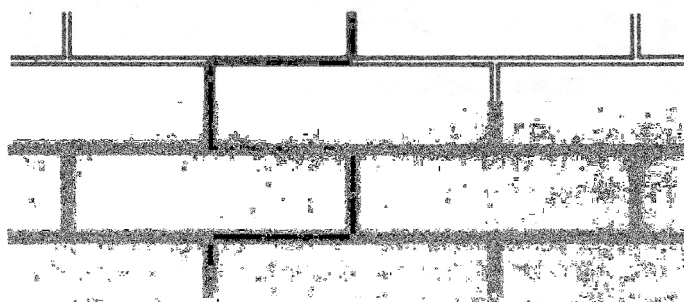
Quando os materiais não são especificados corretamente, quanto às suas propriedades, resistência e quantidades podem acontecer de se utilizar materiais de qualidade inferior ao que se necessita, causando patologia, como fissura no corpo da alvenaria conforme as Figuras 5.11 e 5.12.

Figura 5.11 - Fissura vertical no corpo da alvenaria provocada por a resistência à tração do componente da alvenaria ser superior a resistência à tração da argamassa.

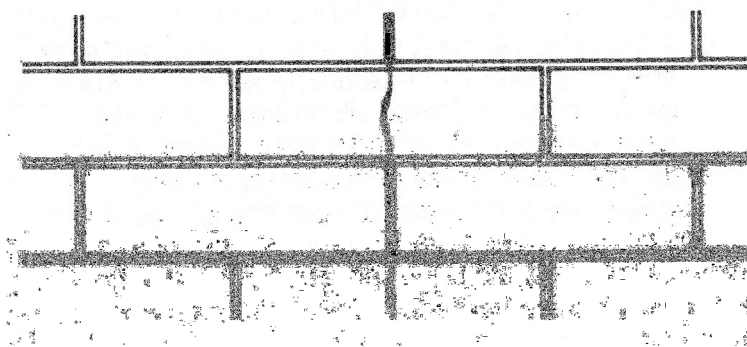
Figura 5.12 - Fissura vertical no corpo da alvenaria provocada por a resistência à tração do componente de alvenaria é igual ou inferior à resistência tração da argamassa.

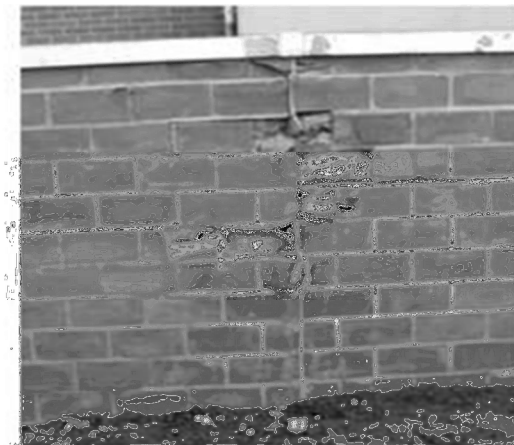
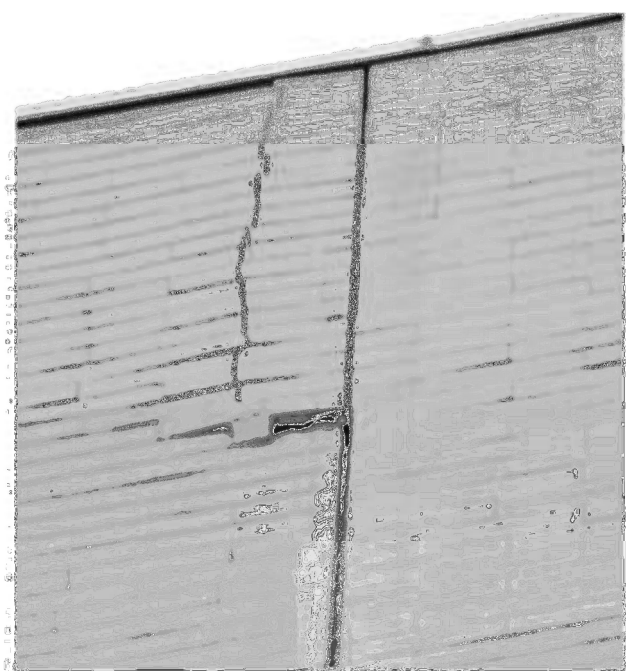
Erros de projeto como ausências ou dimensionamento incorreto da junta de dilatação em parede de alvenaria com grande extensão, geralmente causam patologias como fissuração, esmagamento localizado e ruptura do revestimento

(conforme as figuras 5.13 e 5.14). Estas patologias resultam pelo fato de haver movimentos naturais de dilatação - resultantes da variação temperatura - que estão total ou parcialmente impedidos, por ausência ou inadequação das referidas junta.

Figura 5.13 – Ruptura da alvenaria.  
Fonte: SILVA, Mendes da; ABRANTES, Vítor. 2007.

Figura 5.14 – Ruptura da alvenaria.  
Fonte: SILVA, Mendes da; ABRANTES, Vítor. 2007.

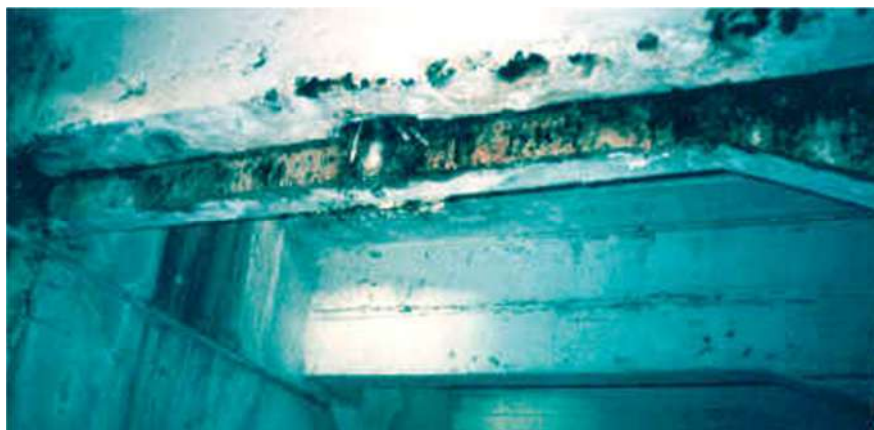
A junta deve ser adequadamente vedada com produtos elastômeros para prevenir a entrada de água através da abertura da mesma, causando infiltração na edificação como mostra a figura 5.15.

Figura 5.15 - Infiltração através da junta de dilatação.  
 Fonte: <http://www.ebanataw.com.br/roberto/pinturas/tin21.jpg>

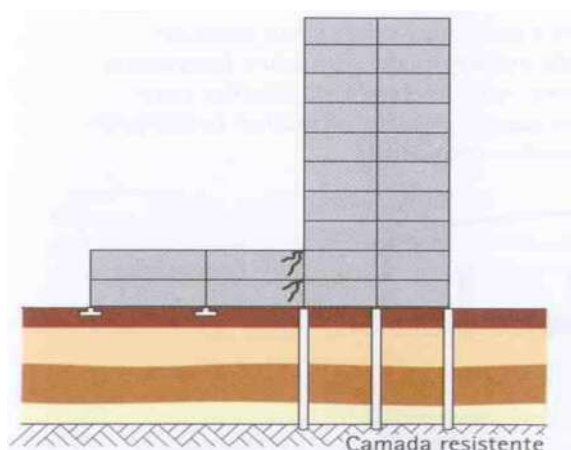
No cálculo do dimensionamento da estrutura deve-se considerar também tudo que estiver ligado a ela, como alvenaria e outros elementos rígidos, que devem ser projetados para acompanhar as deformações originadas por efeito da temperatura, caso contrário, às trincas ainda surgirão, porém prejudicando somente a vedação e não mais a estrutura.

Figura 5.16 - Sistema de fundações diferentes originados por cargas diferente, não separadas por juntas, provocando fissura na edificação.  
 Fonte: SOARES, 2007.

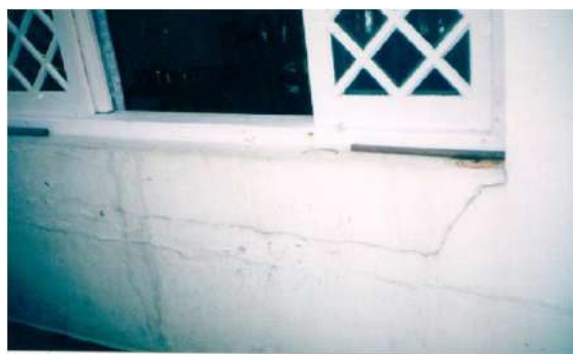
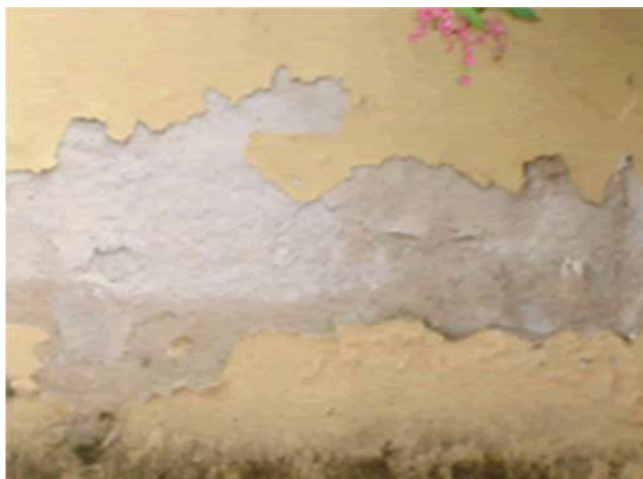
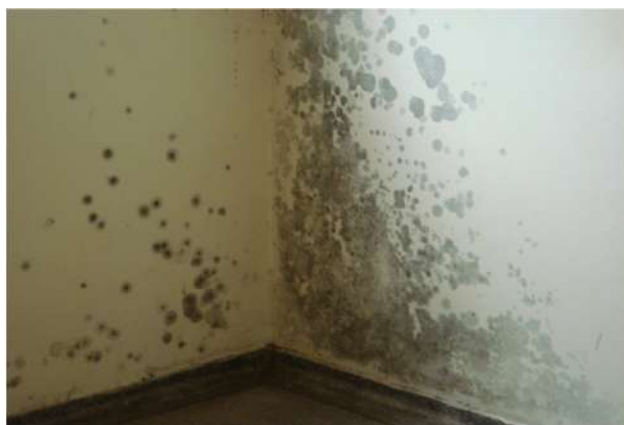
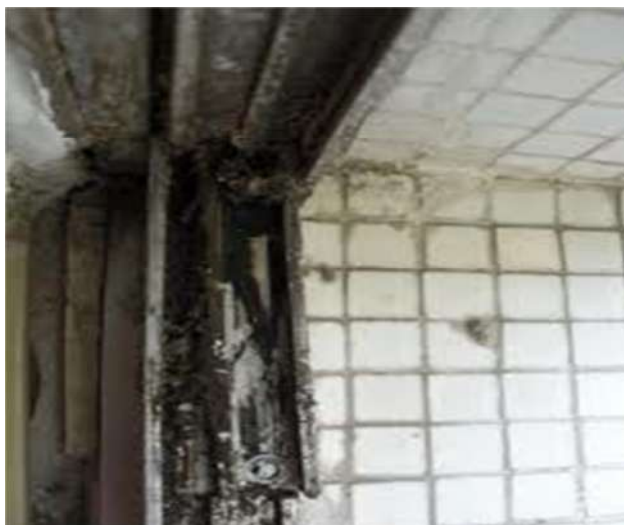
As patologias que esses erros podem ocasionar são as oriundas da infiltração como manchas, descascamento do revestimento e da pintura, mofo, descolamento de revestimento de piso e oxidação das esquadrias, como nas figuras 5.17, 5.18, 5.19 e 5.20.

Figura 5.17 - Infiltração por falta de pingadeira.

Figura 5.18 - Descascamento da pintura.

Figura 5.19 - Mofo nas paredes.

Figura 5.20 - Oxidação das esquadrias.

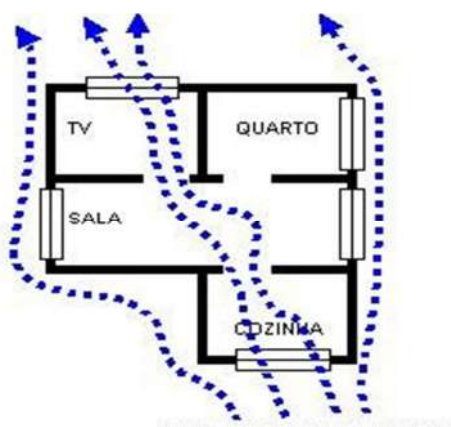
Figura 5.21 – Ventos predominantes.

No exemplo acima, figura 5.21, a janela do dormitório mal posicionada em relação aos ventos predominantes não irá permitir a circulação de ar no dormitório.

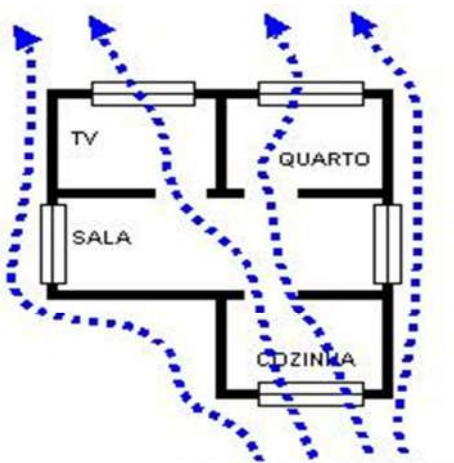
Figura 5. 22 – Ventos predominantes.

No exemplo anterior, figura 5.22, a cozinha mal localizada, em relação aos ventos predominantes, dará oportunidade aos ventos de distribuir o cheiro das frituras pela casa toda.

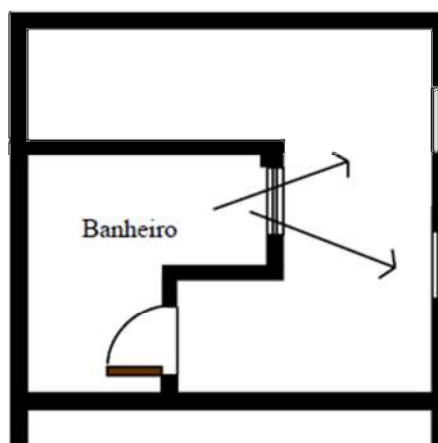
Um dos erros encontrados nos projetos de edificação é a de ausência de abertura de janelas e portas suficiente para ventilar os ambientes da edificação ou mesmo a disposição desses elementos de forma que não favoreça a ventilação. O projeto deve prever aberturas de janelas com tamanho suficientes para a ventilação de toda edificação, inclusive dos banheiros, a fim de evitar patologia como fungo, mofo, bolor e desconforto térmico.

Figura 5.23 - Projeto no qual a ventilação está prejudicada  
Fonte: SOUZA, 2008.

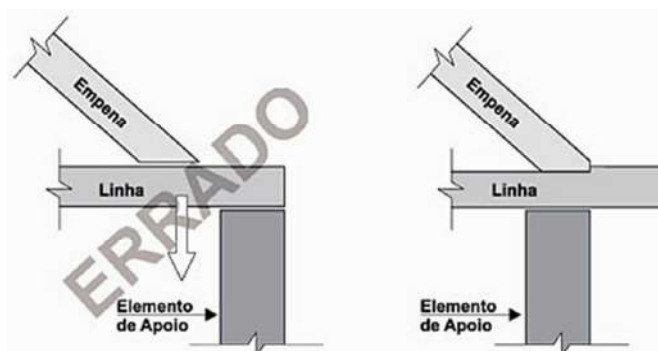
É muito comum encontrar nas estruturas de madeira treliçadas o apoio extremo sobre pilares e vigas de sustentação fora do encontro do eixo das peças, conforme a Figura 5.24, onde teoricamente as forças devem se cruzar para que o nó fique em equilíbrio (MARCELLI, 2007). Mas a situação seguinte gera esforços no banzo inferior, podendo deformar a peça e levá-la a ruptura.

Figura 5. 24 - Detalhe do nó extremo sobre apoio.  
Fonte: MARCELLI, 2007.

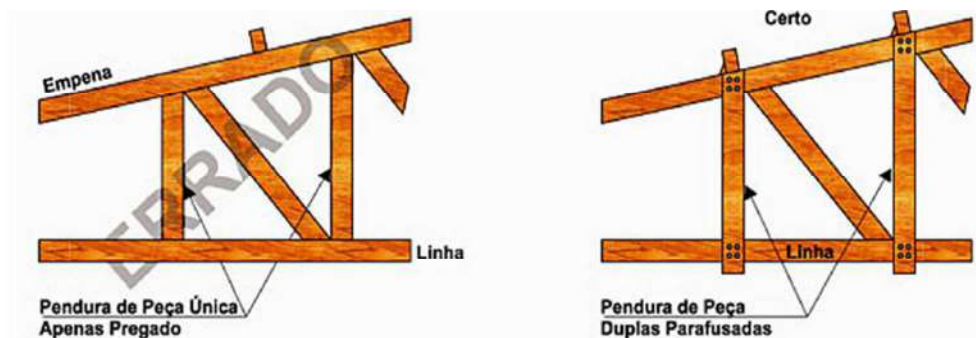
Figura 5.25 – Pendurais.  
Fonte: MARCELLI, 2007.

Segundo Marcelli (2007) é importante saber que o pendural de uma tesoura de madeira trabalha a tração e assim é necessária uma ligação eficiente com a linha, sendo ideal o uso de peças duplas que permitam uma ligação prática e eficiente.

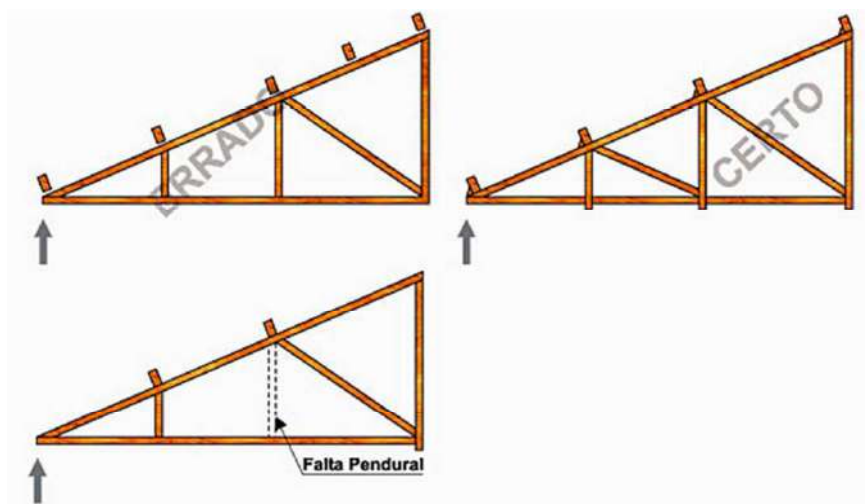
Muitas treliças de madeira não têm pendural ou diagonal, como mostra a Figura 5.26, o que, de acordo com Marcelli (2007), modifica totalmente a distribuição dos esforços e altera completamente o comportamento estrutural da tesoura. Esse fato também ocorre quando uma terça se apoia entre dois nós o que gera momento-fletor no banzo superior.

Figura 5. 26 - Falta de diagonal e terça fora do nó.  
Fonte: MARCELLI, 2007.

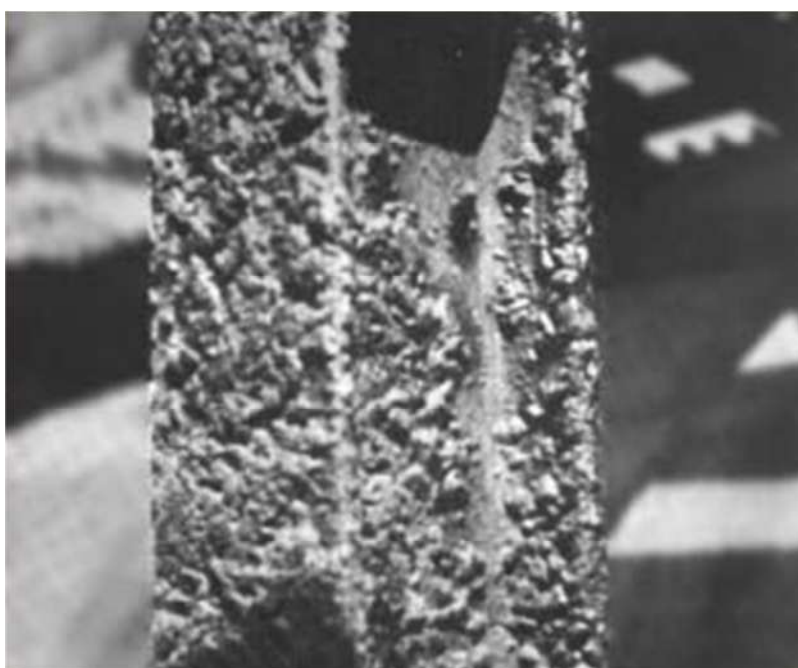
A ausência de especificação para proteção da estrutura metálica também causa patologia, como a corrosão generalizada, como apresentado na Figura 5.27. Essa proteção pode ser feita através da zincagem, da galvanização e da pintura da estrutura.

Figura 5. 27 - Corrosão generalidade.

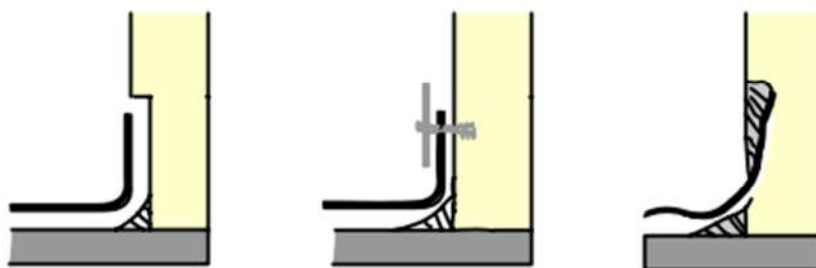
Figura 5.28 - Impermeabilização de rodapé.  
Fonte: SOUZA, 2008.

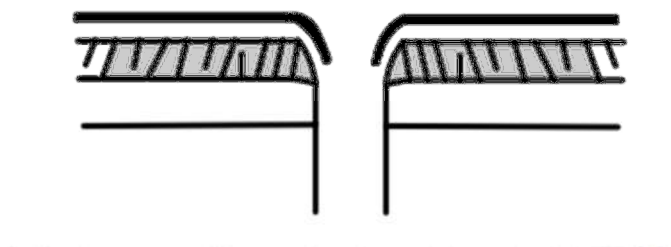
Figura 5.29 - Impermeabilização de ralos.  
Fonte: SOUZA, 2008.

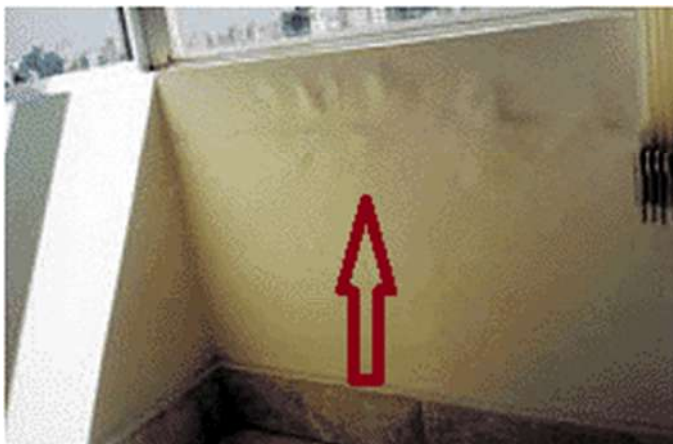
Causada por falta de especificação de um produto para vedação entre a alvenaria e a esquadria, como mostrado na Figura 5.30.

Figura 5.30 - Infiltração nos fechamentos externos (encontro fechamento vertical/esquadrias).  
Fonte: [http://www.scielo.br/scielo.php?pid=S0370-44672001000400012&script=sci\\_arttext](http://www.scielo.br/scielo.php?pid=S0370-44672001000400012&script=sci_arttext)  
*apud* SALES, 2001.

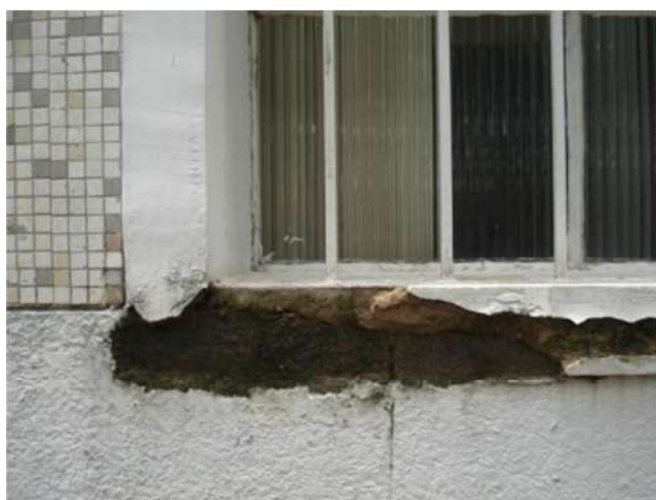
Ocorre devido à exposição da esquadria ao sol e umidade, causando oxidação da mesma, conforme a Figura 5.31.

Figura 5.31 - Deterioração da esquadria.  
Fonte: <http://www.medicina.ufmg.br/noticias/?p=8429>.

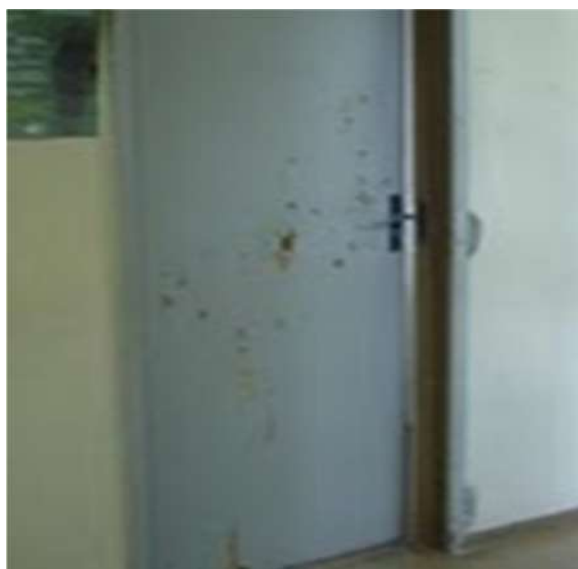
A utilização de esquadrias sem tratamento químico, com ação de combater cupins, como mostra a Figura 5.32.

Figura 5.32 - Cupim na porta.

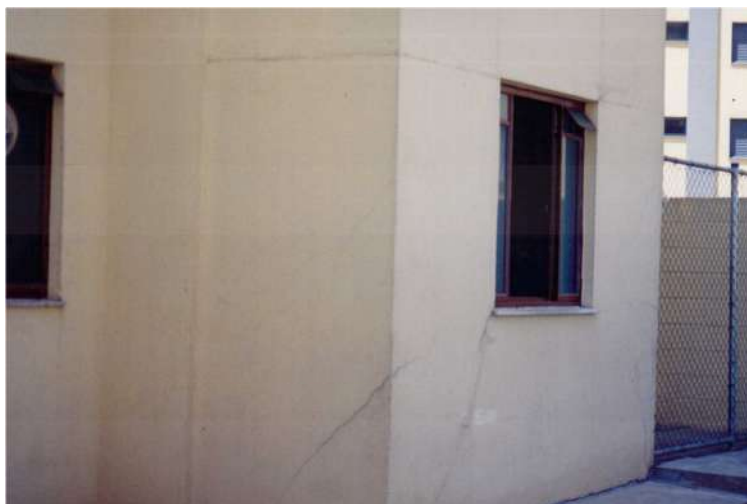
#### *5.3.2.1.1 A fissuração e o descolamento da pintura. Figura 5.33.*

Figura 5.33 - Fissura no revestimento causado por falta de contraverga.  
Fonte: [http://vitruvius.fr/media/images/magazines/grid\\_9/ca73c7c4fa88\\_figura\\_05.jpg](http://vitruvius.fr/media/images/magazines/grid_9/ca73c7c4fa88_figura_05.jpg).

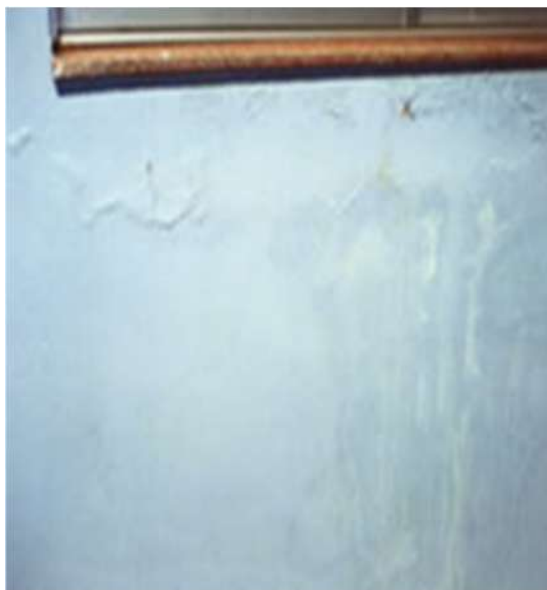
Estes tipos de patologia são causados pelo uso inadequado dos materiais e falta de detalhes construtivos não previstos em projeto, como por exemplo: pingadeira, como detalhado na Figura 5.34 e 5.35.

Figura 5.34 – Manchas causadas por umidade.

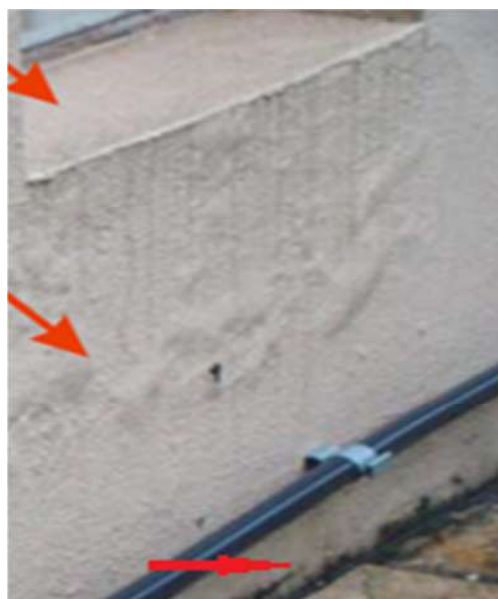
Figura 5.35 - Desenvolvimento de bolor.

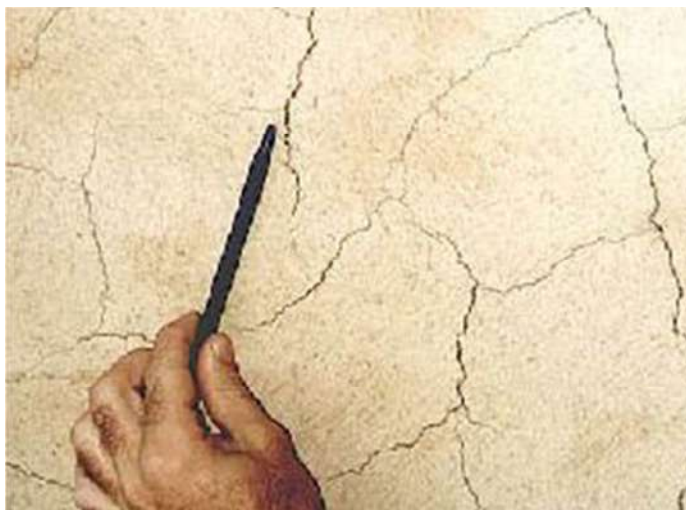
Normalmente a fissura na superfície do revestimento ocorre devido a não especificação do traço adequado para tal execução, e por evaporação da água constituinte na argamassa levando a retração da mesma, conforme a Figura 5.36.

Figura 5.36 - Fissura na superfície do revestimento.

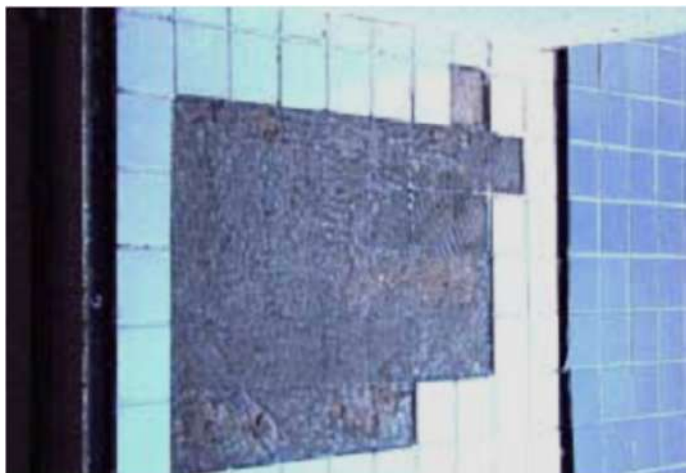
Ocorre devido à variação de temperatura do ambiente, a falta de um projeto que especifique corretamente os materiais ou ainda devido à ausência de detalhes construtivos, como nas figuras 5.37 e 5.38.

Figura 5.37 – Descolamento das placas cerâmicas.  
Fonte: <http://conpar.eng.br/Public/Apostila%20Rev%20Ceramico.pdf>.

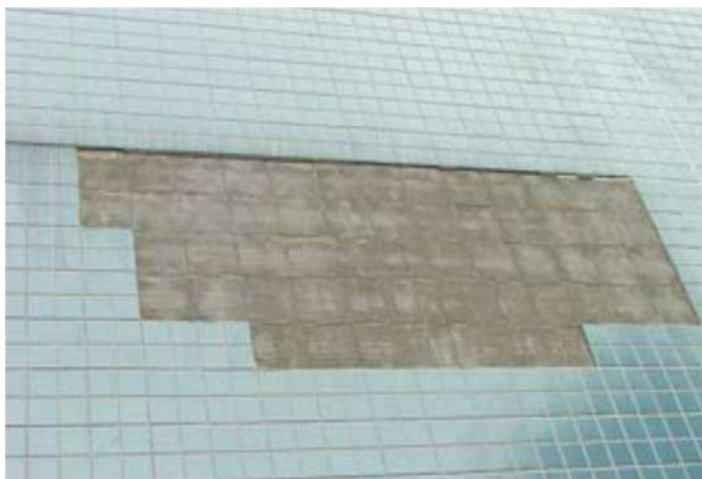
Figura 5.38 – Descolamento das placas cerâmicas.  
Fonte: <http://conpar.eng.br/Public/Apostila%20Rev%20Ceramico.pdf>.

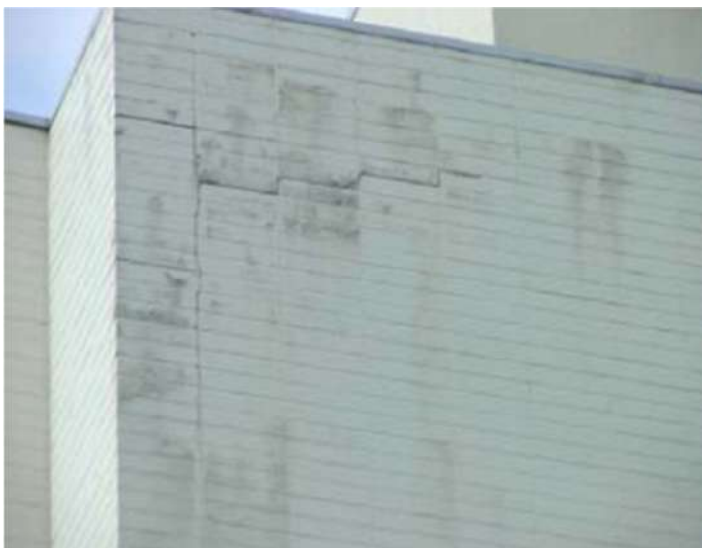
As causas prováveis destas patologias é a falta ou erro na especificação do tipo de revestimento cerâmico, como mostra as Figuras 5.39 e 5.40.

Figura 5.39 – Trincas no revestimento cerâmico.  
Fonte: <http://conpar.eng.br/Public/Apostila%20Rev%20Ceramico.pdf>.

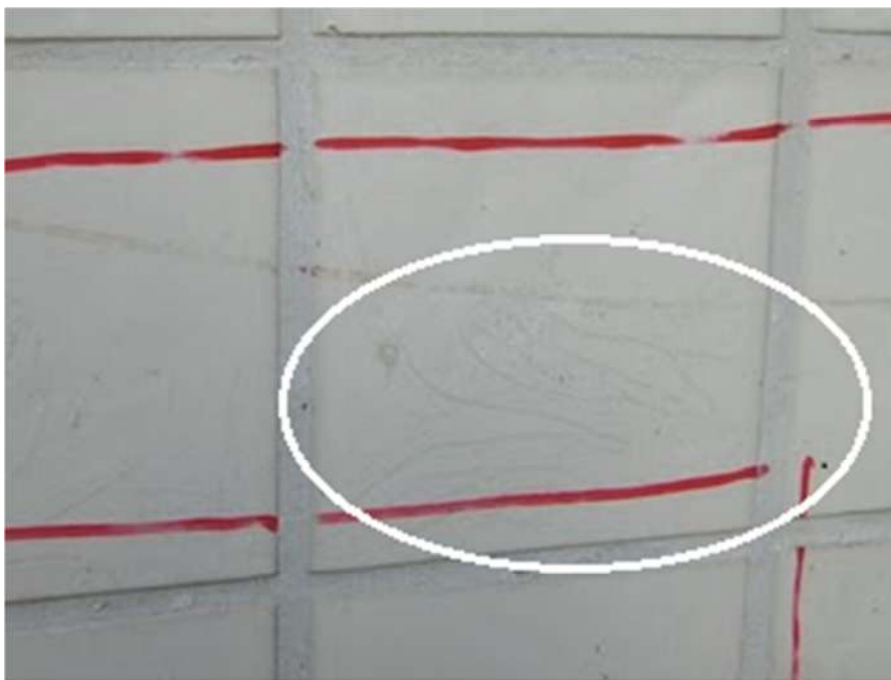
Figura 5.40 – Fissuras no revestimento cerâmico.  
Fonte: <http://conpar.eng.br/Public/Apostila%20Rev%20Ceramico.pdf>

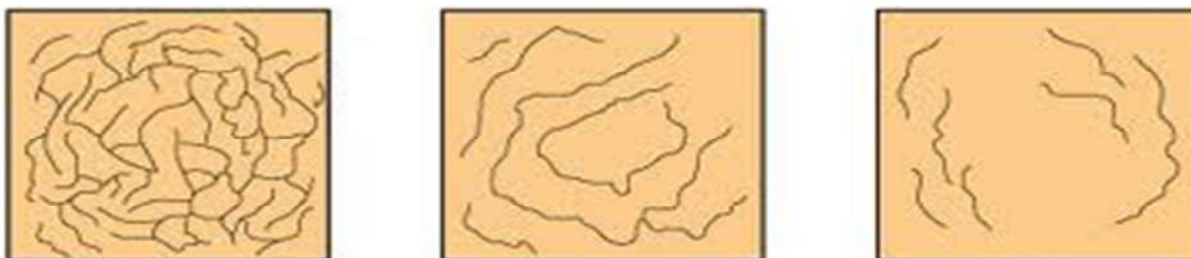
Fissura sobre a superfície da cerâmica, causada pela diferença de dilatação entre a base e o esmalte. Seu formato é geralmente circular, espiral ou como uma teia de aranha, como ilustrado nas figuras abaixo.

Figura 5.41 – Gretamento nas placas cerâmicas.  
Fonte: <http://www.arquitetura.eesc.usp.br/pesquisa/grupos/arqtema/guiaceramica-completo>.

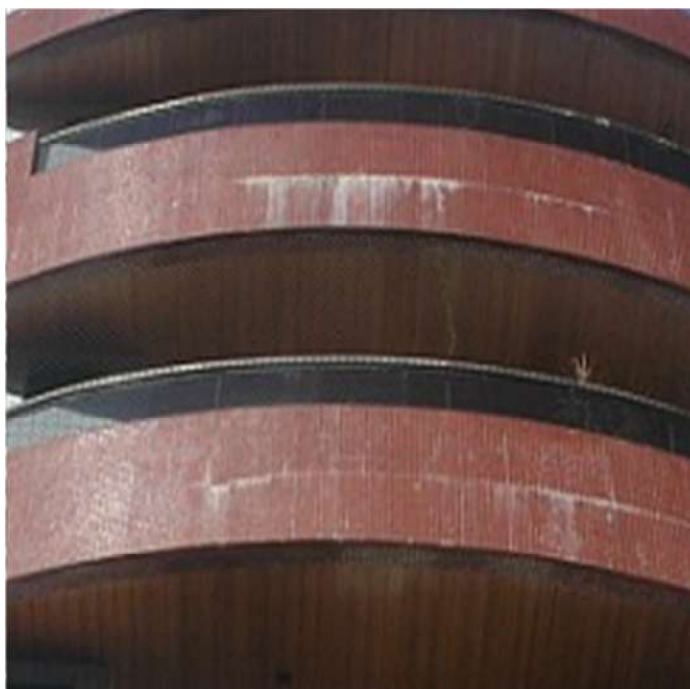
Esta patologia está relacionada com a escolha e utilização de rejuntas permeáveis e sem flexibilidade, com peças cerâmicas de baixo coeficiente de absorção de umidade e com impermeabilização inadequada como apresentado nas Figuras 5.42 e 5.43.

Figura 5.43 – Eflorescência nas pastilhas.  
Fonte: PADILHA *et al.*(2007).

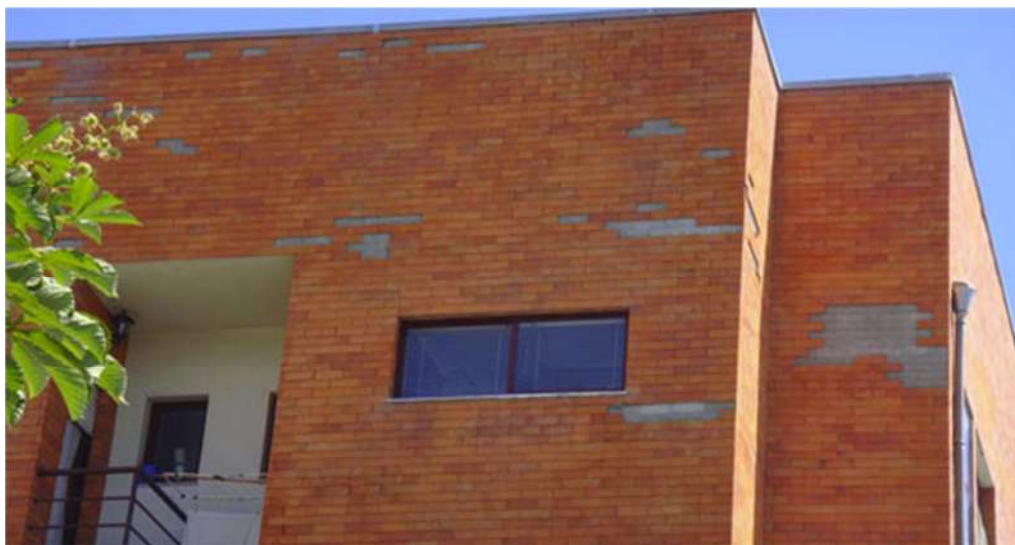
- Queda das pastilhas e placas cerâmicas;

Figura 5.44 – Patologia em revestimento de fachada.

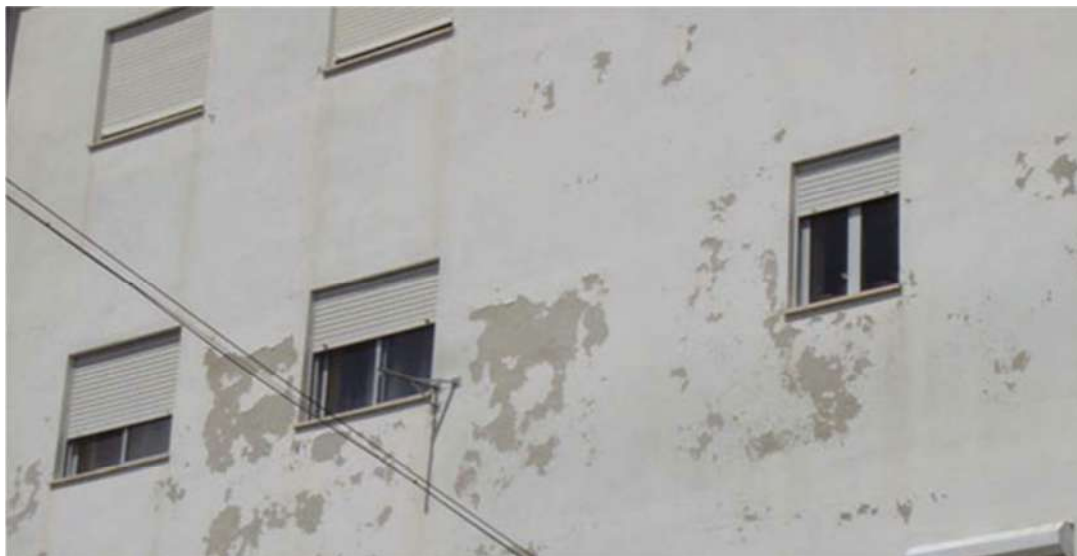
- Degradação prematura de pinturas;

Figura 5.46 – Degradação da pintura.  
Fonte: <http://www.hagah.com.br/rbs/image/8257702.jpg>.

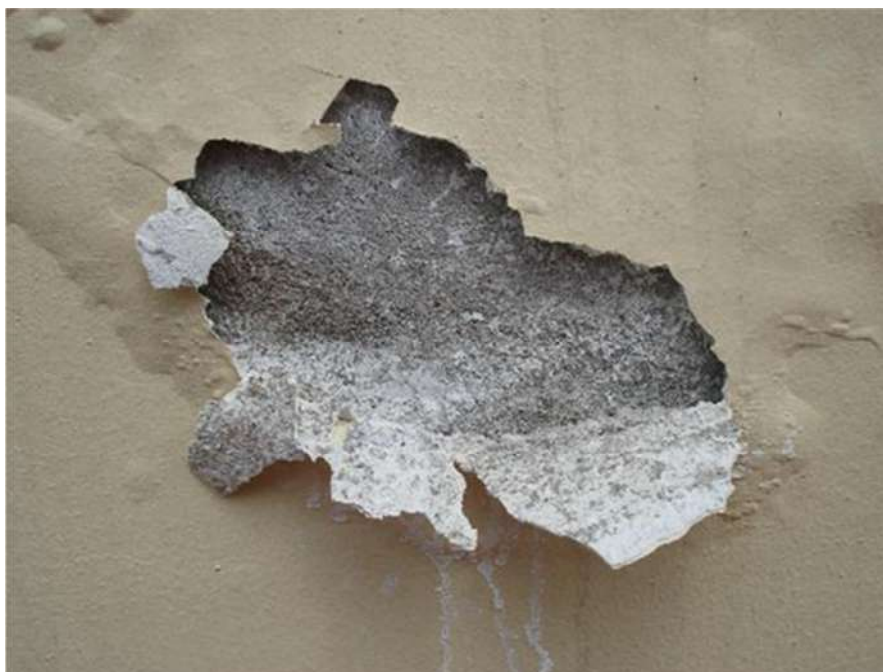
- Descolamento das pinturas;

Figura 5.47 – Descolamento da pintura.  
Fonte: [http://images01.olx.com.br/ui/8/73/16/1283973453\\_98276716\\_1-Fotos](http://images01.olx.com.br/ui/8/73/16/1283973453_98276716_1-Fotos).

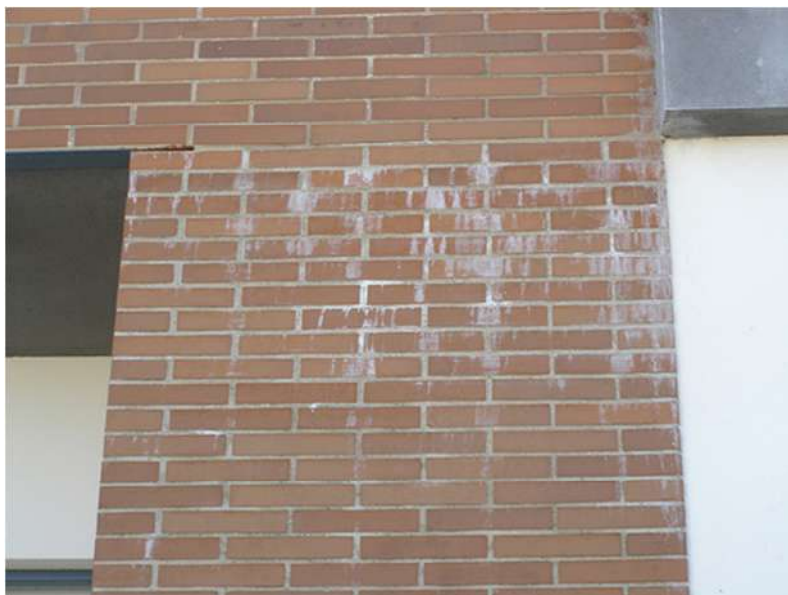
- Formação de eflorescências;

Figura 5.48 – Eflorescência no revestimento da fachada.

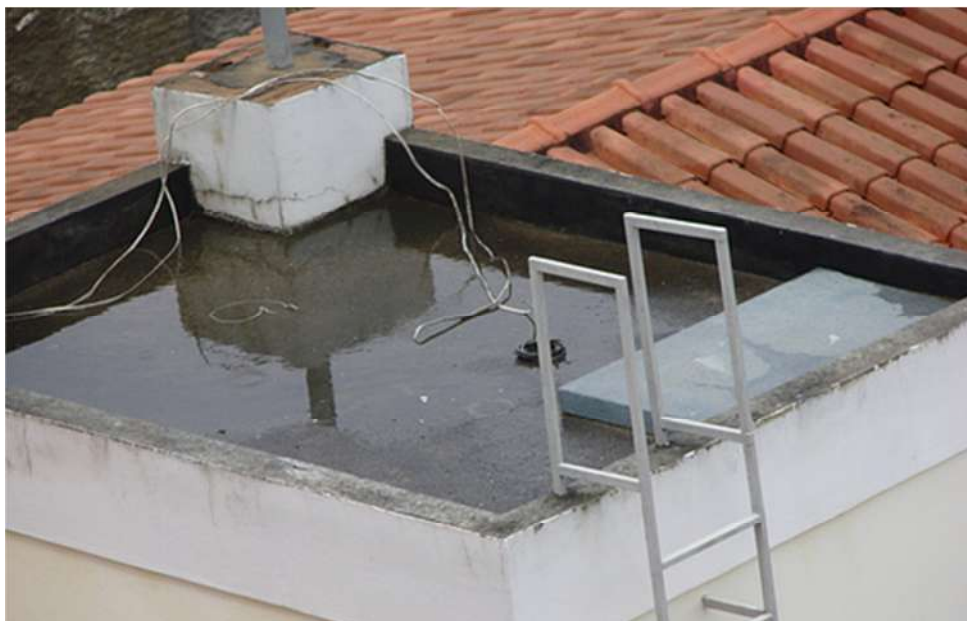
- Inexistência de redução excêntrica e redução da seção útil de ralos planos por manta de impermeabilização superficial da laje e de sua proteção mecânica;
- Empoçamento de águas pluviais em áreas externas e transbordamento para o interior do edifício quando ocorrem chuvas intensas, como na figura 5.49;

Figura 5.49 – Água empoçada na edificação.

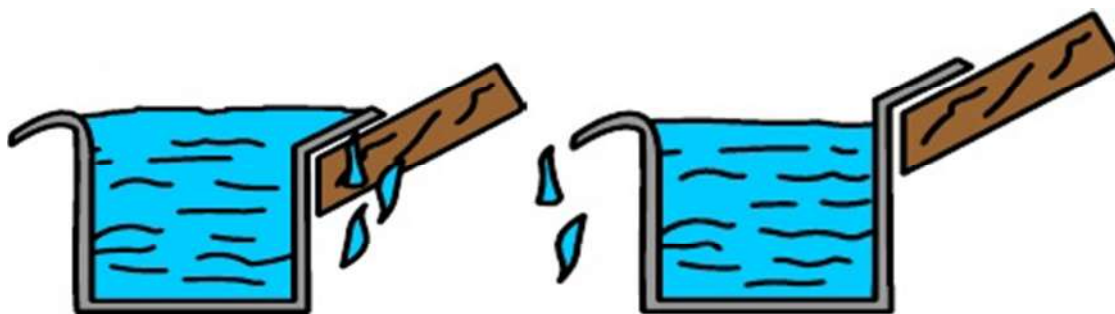
- Posicionamento de poço de drenagem sob vaga de garagem dificultando manutenção urgente;
- Seção insuficiente para a vazão nas calhas e condutores.

Figura 5.50 – Calha mal projetada.

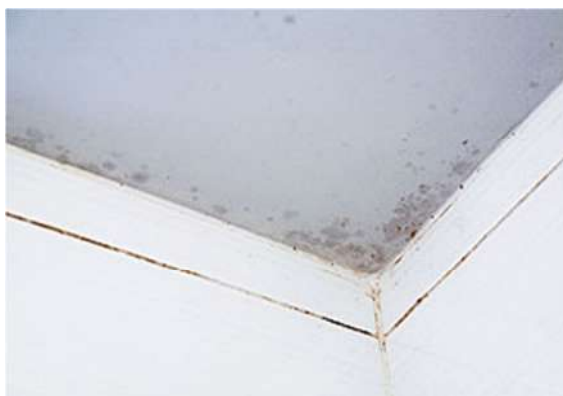
- Manchas no forro e paredes;

Figura 5.51 – Manchas no forro.

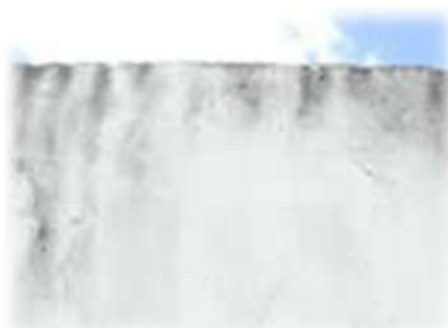
- Umidade em parede por falta de rufo;

Figura 5.52 – parede sem rufo

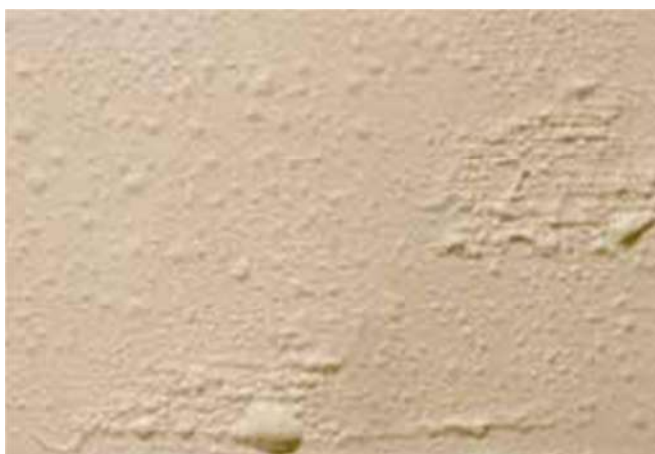
Esse problema, geralmente é resultante de perda localizada de adesão e levantamento do filme da superfície, como mostra a Figura 5.53. Possíveis causas:

- Aplicação de tinta base óleo ou alquídica sobre uma superfície úmida ou molhada.

Figura 5.53 – Bolhas na pintura.  
Fonte: <http://multicryltintas.com.br/bolhas.htm>.

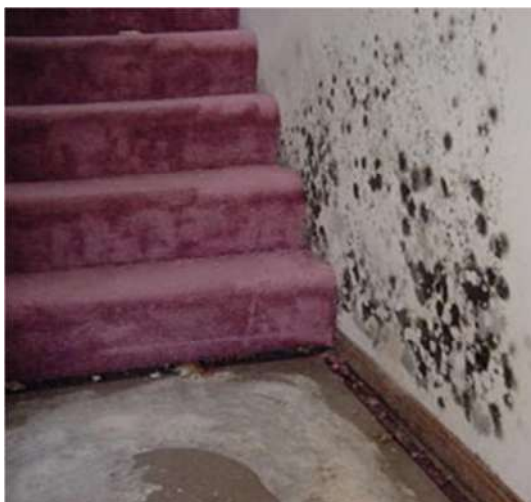
Esse problema é caracterizado pela existência de manchas ou pontos pretos, acinzentados ou amarronzados sobre a superfície, conforme a Figura 5.54. Possíveis causas:

- Aparece, geralmente, em áreas úmidas ou que recebem pouca ou nenhuma luz do sol, como banheiros, cozinhas ou lavanderias;
- Uso de uma tinta alquídica ou base óleo, ou de uma tinta base água de baixa qualidade.

Figura 5.54 – Bolor na pintura.  
Fonte: [http://3.bp.blogspot.com/\\_SMsIK9MbG4U](http://3.bp.blogspot.com/_SMsIK9MbG4U).

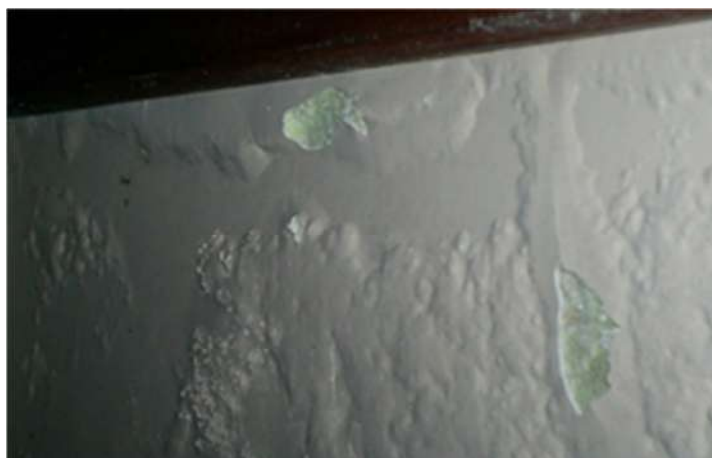
Formação de finas partículas, semelhantes a um pó esbranquiçado, sobre a superfície pintada exposta ao tempo, causando o desbotamento da cor. Ainda que algum desbotamento seja normal, devido ao desgaste natural, em excesso pode causar extrema calcinação, como apresenta a Figura 5.55. Possíveis causas:

- Uso de uma tinta de baixa qualidade, que contenha alta concentração de pigmentação;
- Uso externo de uma tinta indicada para superfícies internas.

Figura 5.55 – Calcinação na pintura.  
Fonte: <http://www.futuratintas.com.br/img/superficies/calcinacao.jpg>

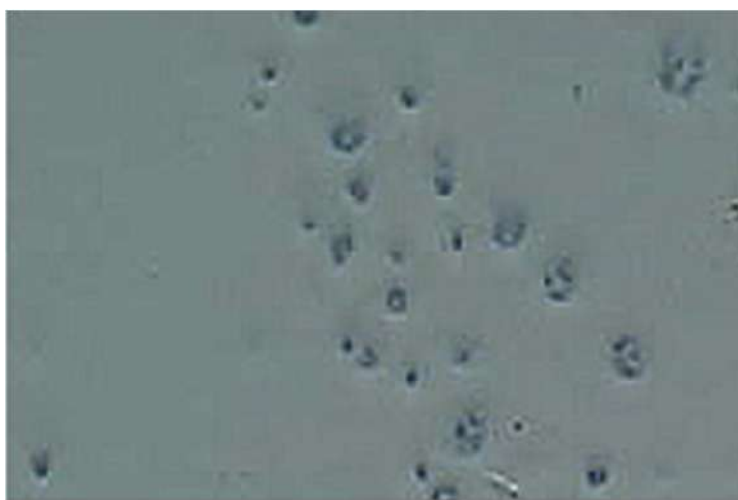
Crateras surgem do rompimento de bolhas causadas pela espumação, conforme mostra a Figura 5.56. Possíveis causas:

- Uso de uma tinta de baixa qualidade, ou, muito velha;
- Uso de rolo com comprimento de pêlo não adequado;
- Aplicação de tinta alto ou semi brilho sobre uma superfície porosa.

Figura 5.56 – Calcinação na pintura.  
Fonte: <http://www.portaldemaui.com.br/Problemas.htm>.
