# **PATOLOGIAS EM EDIFICAÇÕES OCASIONADAS POR ERROS DE PROJETO**

**INSTITUTO FEDERAL DE EDUCAÇÃO, CIÊNCIA E  
TECNOLOGIA DO TOCANTINS**

Trabalho de Conclusão de Curso apresentado  
ao Instituto Federal de Educação, Ciência e  
Tecnologia, como um dos pré-requisitos para  
obtenção do título de grau de Tecnólogo em  
Construção de edifícios.

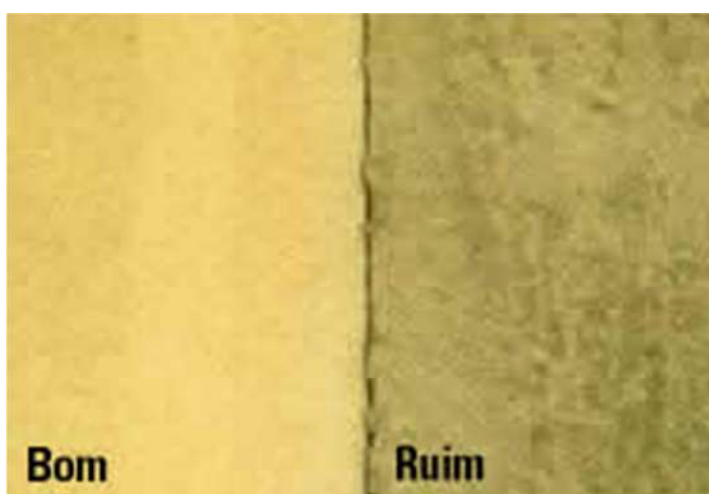
Acúmulo de sujeira, poeira e outros fragmentos sobre a superfície pintada, conforme a Figura 5.58. O problema pode ser confundido com bolor. Possíveis causas:

- Uso de tintas de baixa qualidade, especialmente acetinada ou semi-brilho de baixa qualidade;
- Agressores externos, como poluição, aceleram o encardimento da superfície.

Figura 5.58 – Pintura sem encardimento e com encardimento.  
Fonte: <http://www.pqi.com.br/sp/spe08.html>.

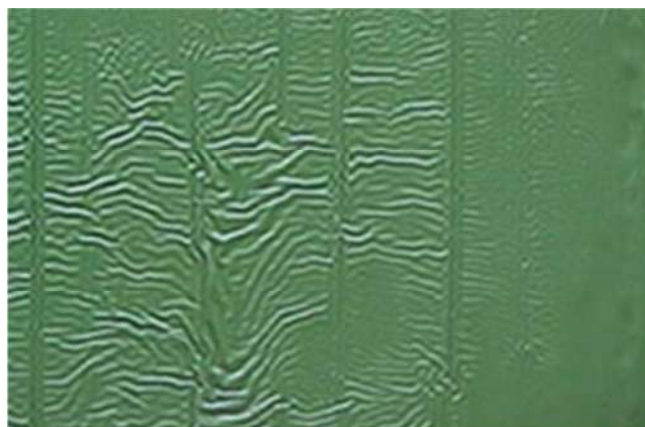
Formação de rugas e ondulações sobre a superfície ocorrem quando a tinta ainda está úmida, como mostra a Figura 5.59. Possíveis causas:

- A tinta é aplicada em uma camada muito espessa (mais provável com uso de tintas alquídicas ou base óleo);
- Pintura realizada sob condições extremas de calor ou frio. Isso faz com que a camada mais externa do filme seque mais rápido, enquanto que a camada de baixo ainda permaneça úmida.

Figura 5.59 – Rugosidade na superfície do revestimento.  
Fonte: <http://multicryltintas.com.br/enrugamento.htm>.

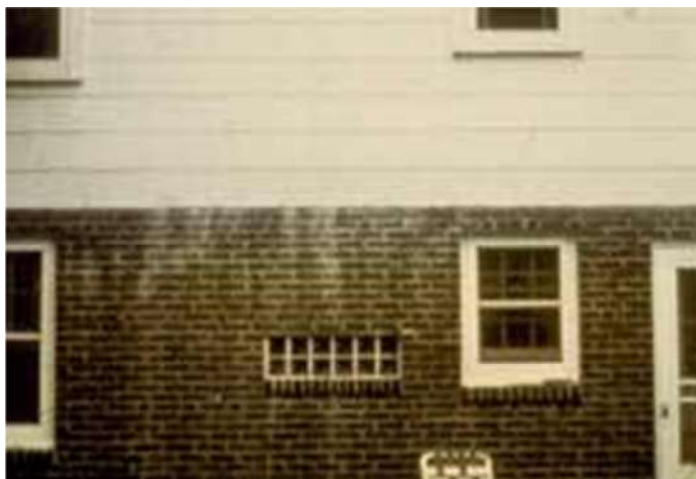
O escorrimento da calcinação é proveniente da excessiva erosão/desgaste de tinta antiga existente sobre o substrato, comprometendo a sua aparência, como pode-se perceber na Figura 5.60. Possíveis causas:

- Uso de tinta de baixa qualidade que contenha alta concentração de pigmentação;
- Uso externo de tinta indicada para superfícies internas.

Figura 5.60 – Escorrimento da calcinação.  
Fonte: <http://www.pqi.com.br/sp/spe10.html>

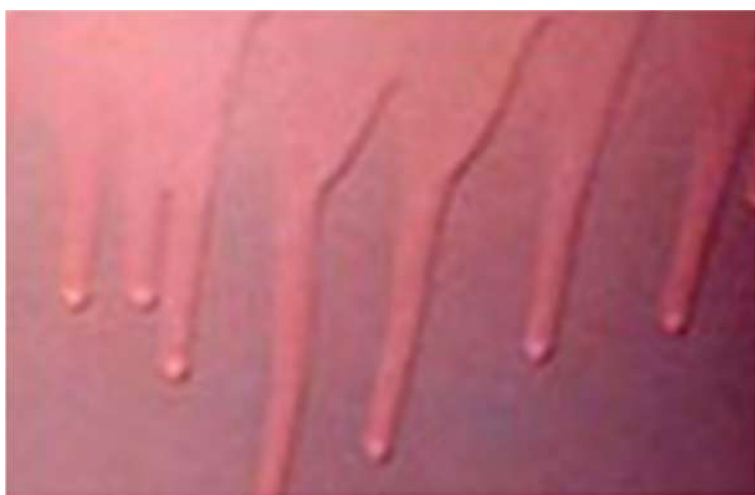
Escorrimento de tinta, logo após ser aplicada, resulta em cobertura irregular da superfície, como apresenta a Figura 5.61. Possíveis causas:

- Aplicação de uma camada muito espessa;
- Aplicação da tinta sob condições de frio ou umidade.

Figura 5.61 – Escorrimento da tinta.  
Fonte: [http://www.globalcolor.com.br/probl\\_escorr.jpg](http://www.globalcolor.com.br/probl_escorr.jpg).

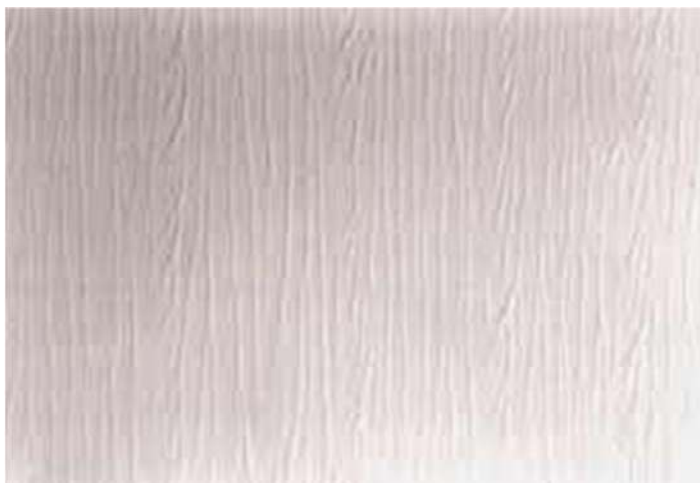
Marcas causadas pelo uso de um rolo inadequado Figura 5.62. Possíveis causas:

- Uso do tipo de rolo errado;
- Uso de uma tinta de baixa qualidade;
- Uso de um rolo de baixa qualidade.

Figura 5.62 – Manchas causadas pelo rolo de pintura.  
<http://www.pqi.com.br/sp/spi10.htm.l>

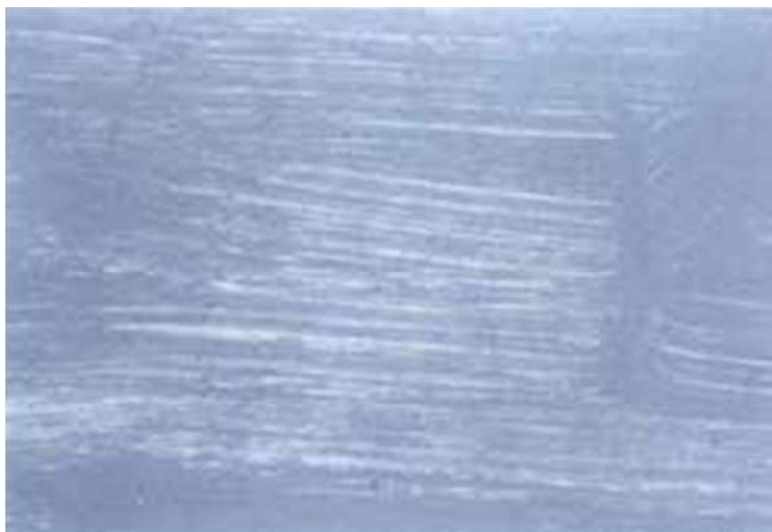
Ao secar, a tinta apresenta marcas visíveis de rolo ou pincel, conforme a Figura 5.63. Possíveis causas:

- Uso de tinta de baixa qualidade;
- Uso de tipo rolo ou pincel de baixa qualidade ou inadequados;
- Uso de tipo errado de rolo, ou de um pincel de baixa qualidade.

Figura 5.63 – Pobre alastramento.  
Fonte: <http://www.pqi.com.br/sp/spi16.html>

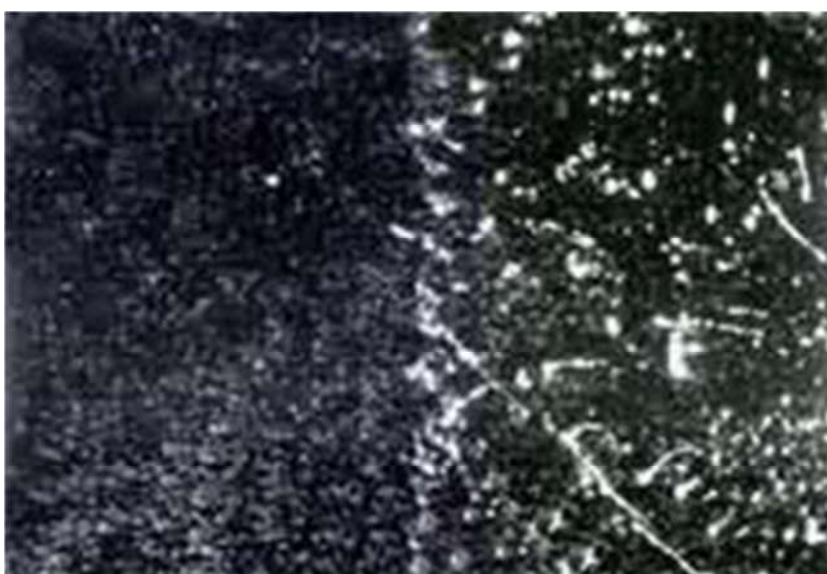
O rolo respinga tinta durante a aplicação conforme a Figura 5.65. Possíveis causas:

- Uso interno de uma tinta indicada para superfícies externas;
- Uso de uma tinta base água de baixa qualidade.

Figura 5.65 - Respingos na superfície.  
Fonte: <http://www.pqi.com.br/sp/spi18.html>.
