**ANÁLISE DO LANÇAMENTO DO EMISSÁRIO DE GALERIA DE ÁGUAS  
PLUVIAIS CONTRIBUINTE DA MARGEM DIREITA DO LAGO DO PARQUE  
CESAMAR NO MUNICÍPIO DE PALMAS, TOCANTINS.**

Projeto do trabalho de conclusão de curso apresentado como requisito final para obtenção do título de Bacharel no Curso Superior de Engenheiro Civil do Instituto Federal do Tocantins, Campus Palmas.

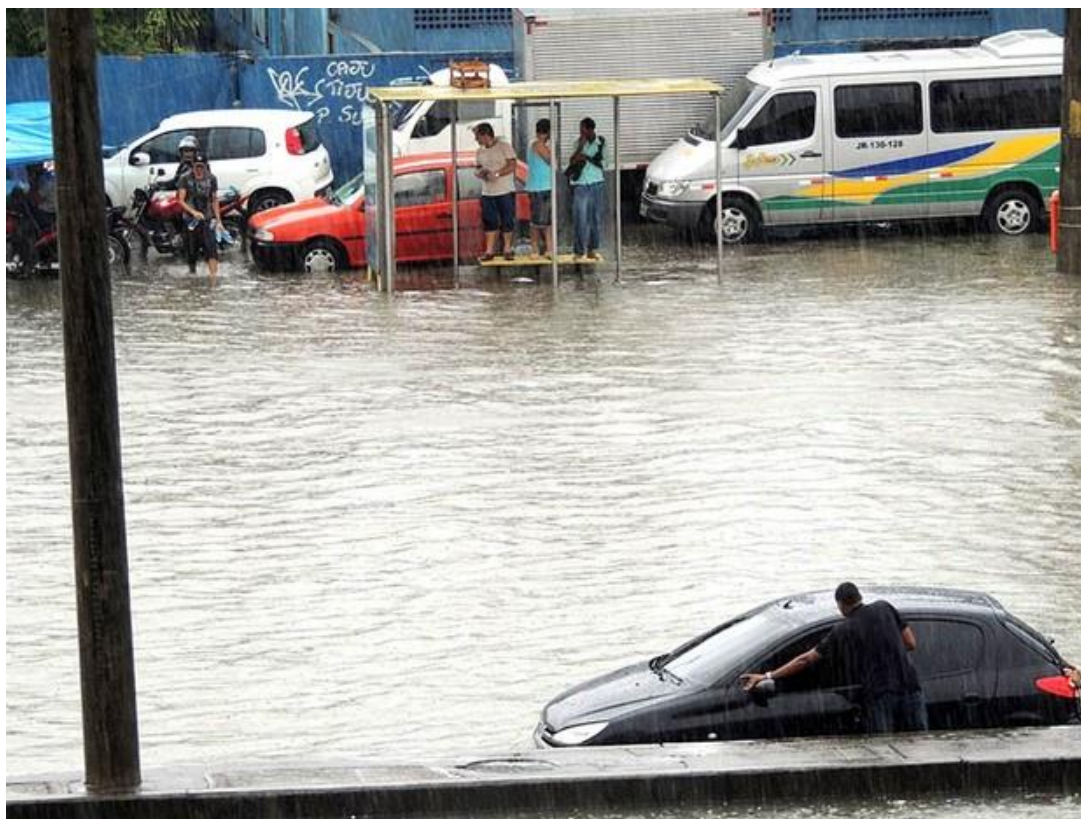
**Figura 8** - Alagamento em ruas da região norte do Rio de Janeiro

Tratando se de inundações e os transtornos que elas causam, a Figura 8 mostra um exemplo claro de alagamentos frequentemente visto na sociedade.

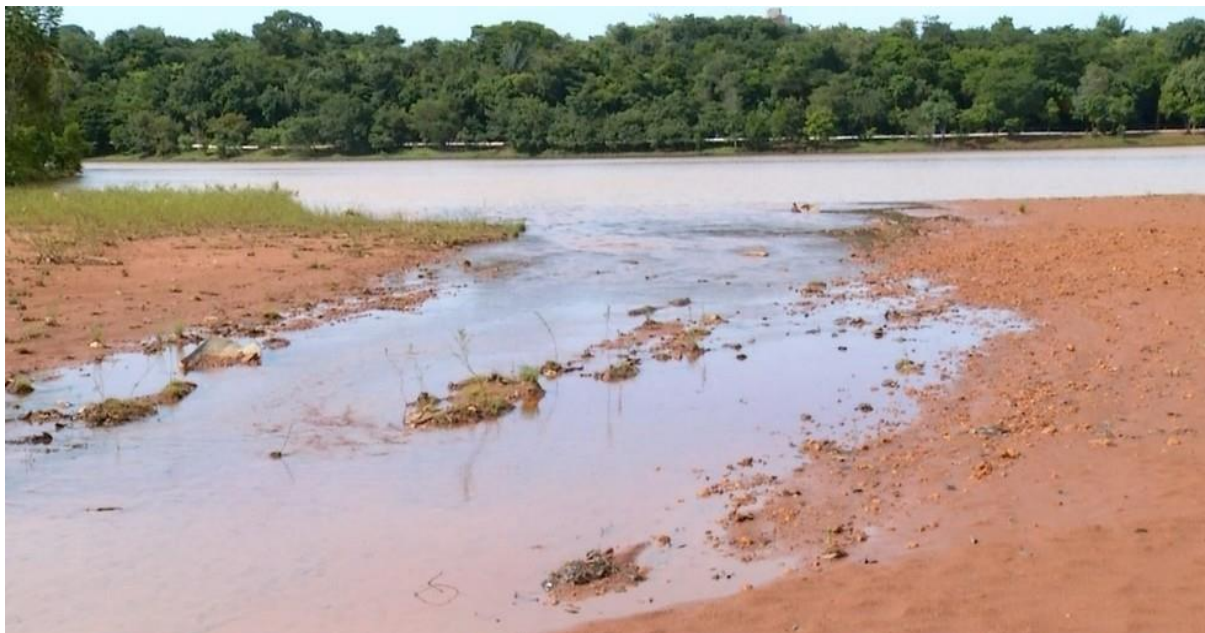
A Figura 9 mostra uma área do Parque Cesamar, nosso objeto de estudo, que se encontra assoreado novamente após obras de desassoreamento.

**Figura 9** - Assoreamento de Córrego Brejo Comprido

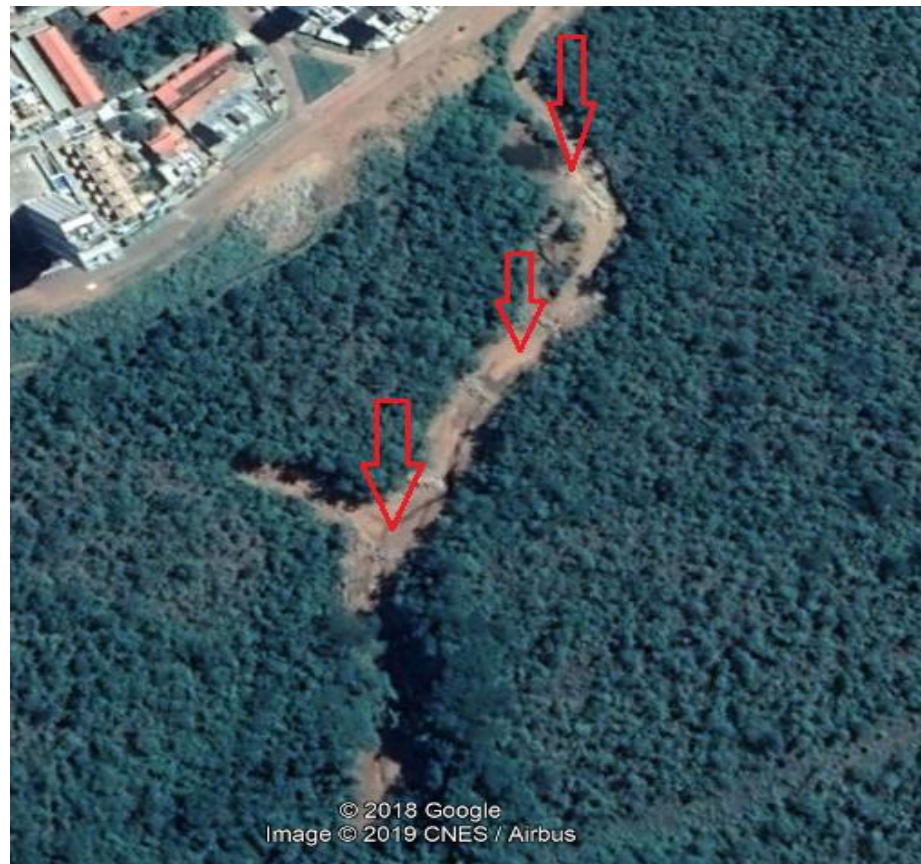
Com a grande vazão de água pluvial de lançamento de, aproximadamente, 7,10 m<sup>3</sup>/s, seria fundamental medidas com capacidade de dissipar a energia dessa água, porém, não é o que se encontra. Devido à ausência desses elementos e/ou a má execução dos que foram aplicados, uma grande voçoroca se formou em função da erosão hídrica. A erosão que parte da descarga da galeria, segue de acordo com a topografia em um trecho de aproximadamente 360 m em direção ao curso d'água. A Figura 11 ilustra a voçoroca que foi ocasionada devido ausência de medidas eficientes capazes de dissipar a energia da água em que é realizada o lançamento da galeria.

**Figura 11 - Voçoroca provocada por erosão hídrica**

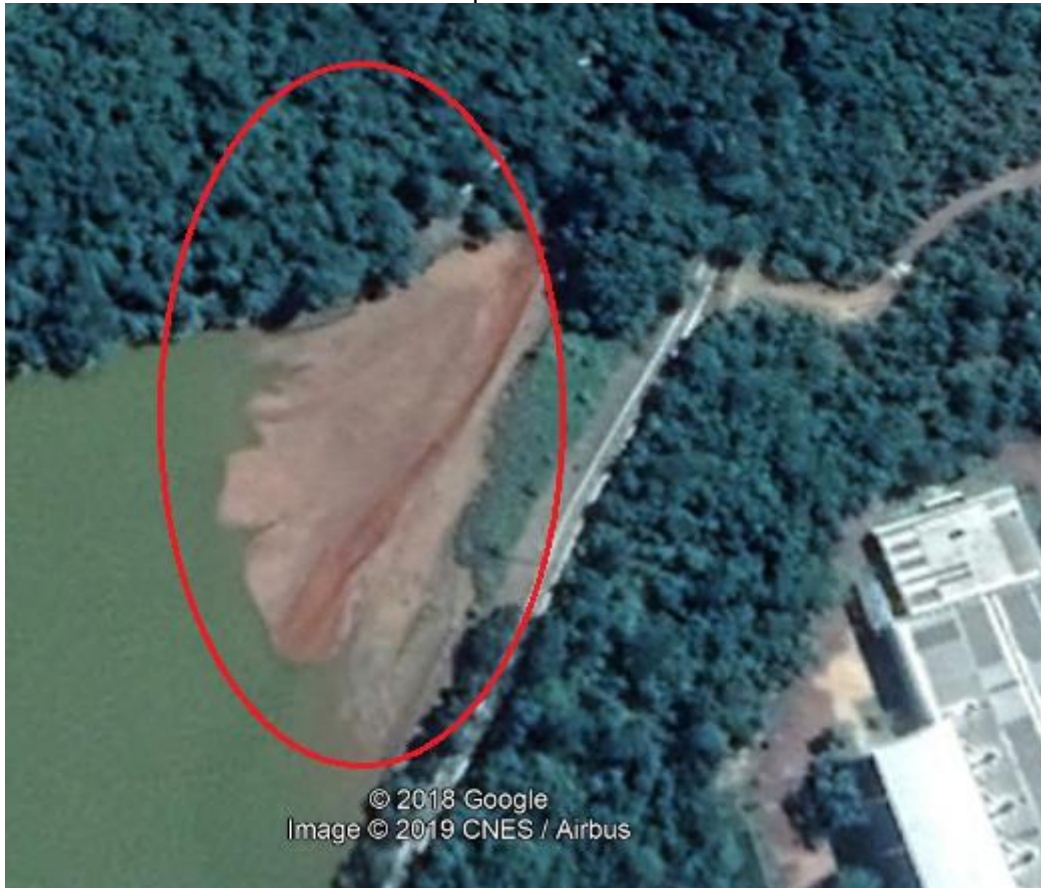
A erosão hídrica resulta no surgimento de grandes voçorocas, que por sua vez, são responsáveis pelo deslocamento das partículas do solo que, por falta de medidas capazes de diminuir esse impacto, são transportadas pelo fluxo e depositados no curso d'água. A Figura 12 identifica o assoreamento no Lago do Parque.

**Figura 12** - Assoreamento no Lago do Parque Cesamar resultante do transporte dos sedimentos causados pela erosão hídrica

A fim de finalizar o trecho degradado, devido ao transporte dos sedimentos que foram desagregados com o processo erosivo, resultou no assoreamento do Lago do Parque Cesamar. Problema esse que só será mitigado, se as práticas vegetativas, edáficas e mecânicas anteriormente citadas forem realizadas de forma correta. O processo de dragagem do Lago só deve acontecer quando o problema for realizado na cabeceira do problema.

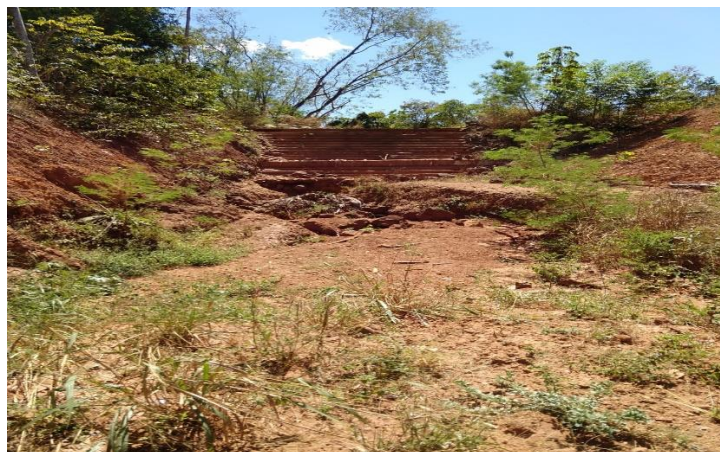
É relevante listar que dentro da própria área degradada e nas bases dos taludes é possível identificar manifestação da vegetação, isso mostra que o solo possui boa capacidade de regeneração. A Figura 15 ilustra a vegetação composta pela extensão dos taludes e dentro da área degradada.

**Figura 15 - Vegetação presente nos entornos dos taludes e da área degradada**

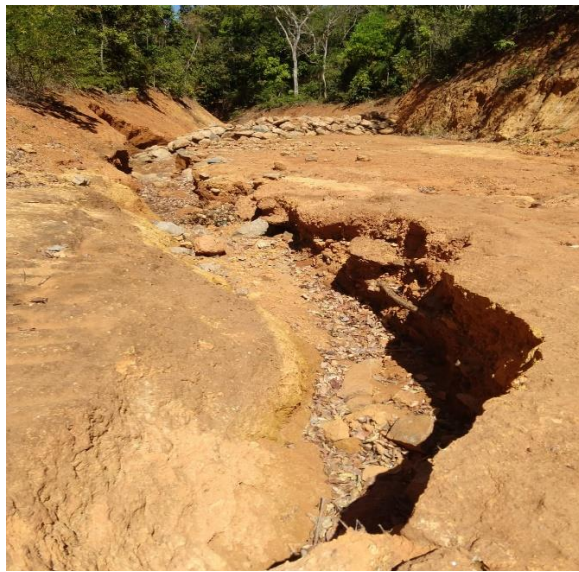
Por toda a extensão da voçoroca, é possível encontrar o surgimento de ravinas, isso se dá pela velocidade do escoamento superficial da água que é lançada da galeria, juntamente com a declividade dos taludes e da voçoroca e com o desnível topográfico. A diferença de cota desde o lançamento da galeria até o fim do trecho degradado é de aproximadamente 15 m. A Figura 16 mostra o aparecimento de ravina provocado por esse processo.

**Figura 16** - Ravinas provocadas pela erosão hídrica

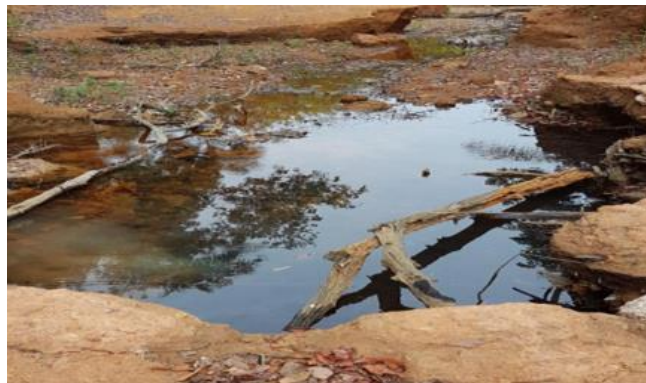
Em um ponto da voçoroca foi possível registrar o aparecimento de uma fonte de água corrente e cristalina (Figura 17), isso ocorre pelo afloramento do lençol freático que surge devido o estágio avançado da área degradada.

**Figura 17** – Afloramento do lençol freático

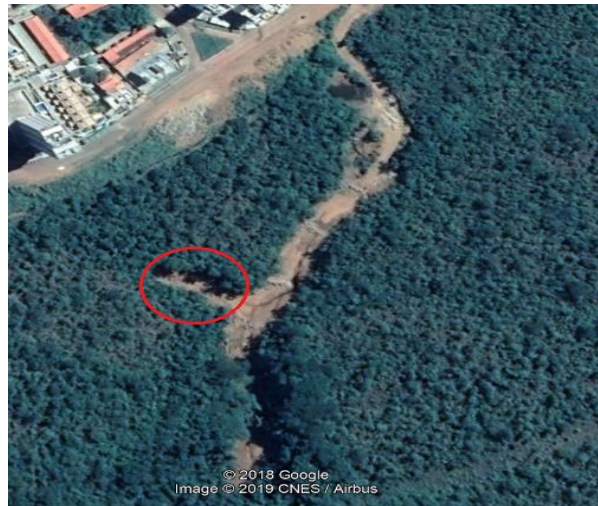
Um outro canal também pôde ser identificado, este por sua vez, é lançado de forma natural e não apresenta nenhuma medida capaz de mitigar a energia composta pela vazão da água. A grande parcela de água chega através da topografia e o lançamento é realizado direto no solo em uma altura consideravelmente alta. O fato é que esse lançamento influencia na ocorrência das voçorocas, e na sequência do trecho, a parcela de água que é lançada por esse canal, é somada com a parcela de água que é lançada pela galeria. A Figura 18 apresenta a área desse canal.

**Figura 18** - Mapeamento do canal de lançamento natural

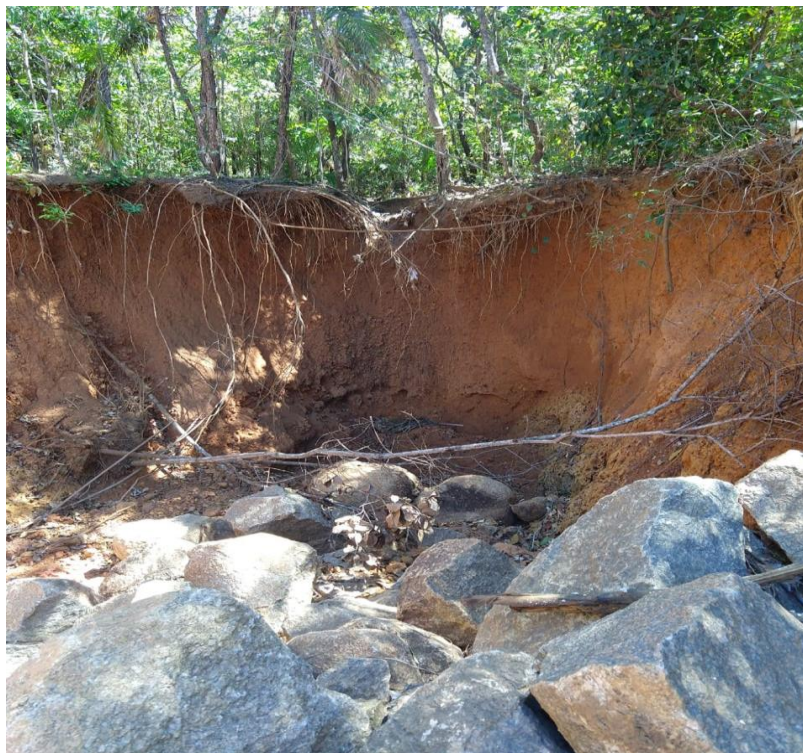
A Figura 19 mostra o lançamento desse canal e os impactos gerados por não existir nenhuma medida mitigadora.

**Figura 19** - Lançamento natural de água pluvial

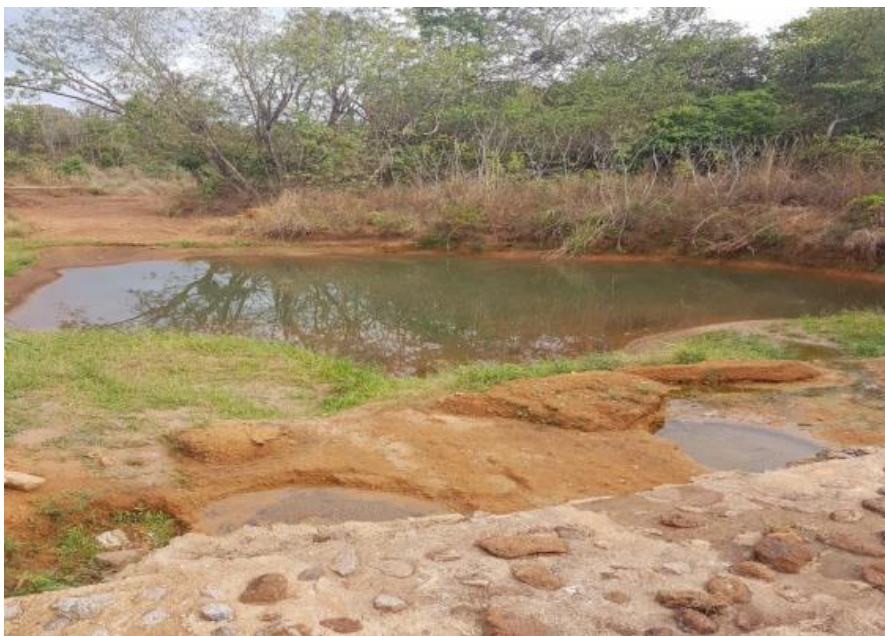
A bacia de retenção instalada no lançamento da galeria pluvial do Parque não foi executada e/ou dimensionada de forma correta. A parcela de água que chega é consideravelmente maior que a capacidade de acúmulo de água da bacia. Com isso, a medida utilizada para controlar a vazão e realizar um escoamento ideal não tem desempenho satisfatório. A Figura 20 e 21 mostram, respectivamente, a bacia de retenção com concentração de água e durante o período de estiagem.

**Figura 20** - Bacia de retenção com concentração de água

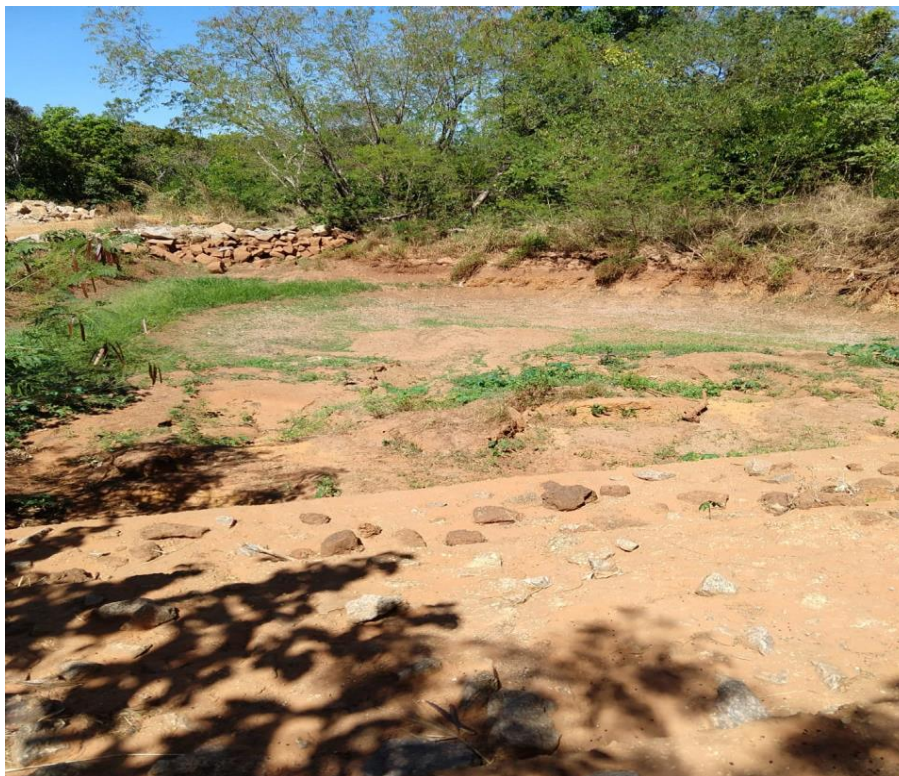
**Figura 21** - Bacia de retenção no período de estiagem.

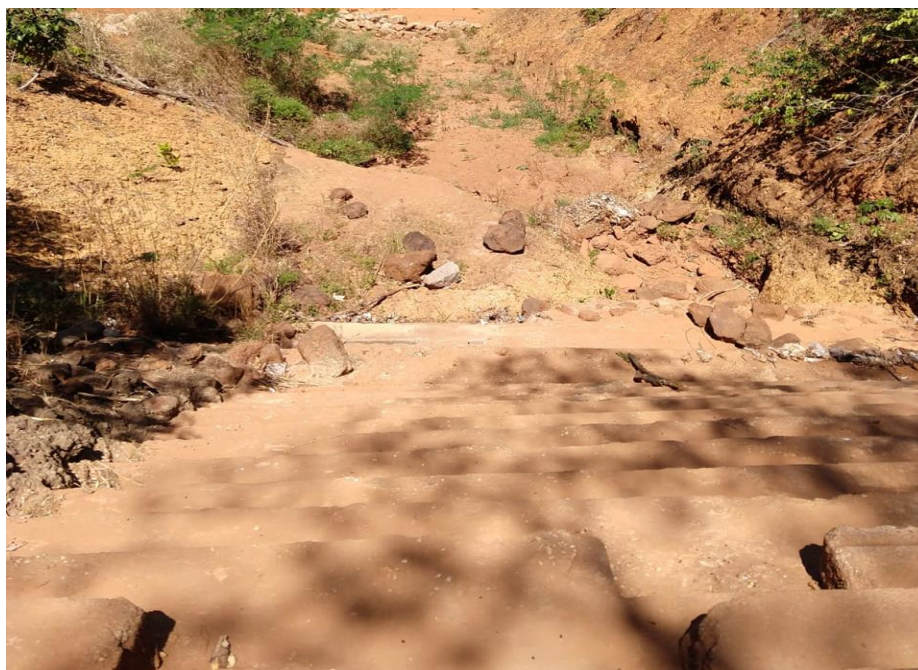
Após a saída da bacia de retenção foi executado uma escada hidráulica, com a função de dissipar a energia da água, impedindo um lançamento direto no solo com uma declividade alta. A ineficiência do elemento se deve provavelmente pelo fato da estrutura não se apresentar monolítica, conseqüentemente, as peças pré-moldadas não estavam conectadas. Outra possível causa, é a falta de apoio nas laterais. A Figura 22 mostra a escada que foi desenvolvida no objetivo de diminuir a energia da carga hidráulica e não atendeu o desempenho esperado.

**Figura 22 - Escada hidráulica**

Na sequência, destaca-se a escada hidráulica como medida capaz de superar o desnível entre a bacia de retenção e a voçoroca. A manutenção da escada existente se faz necessária e, é fundamental realizar o fechamento entre as peças pré-moldadas e os apoios laterais para que ocorra a monoliticidade da estrutura.

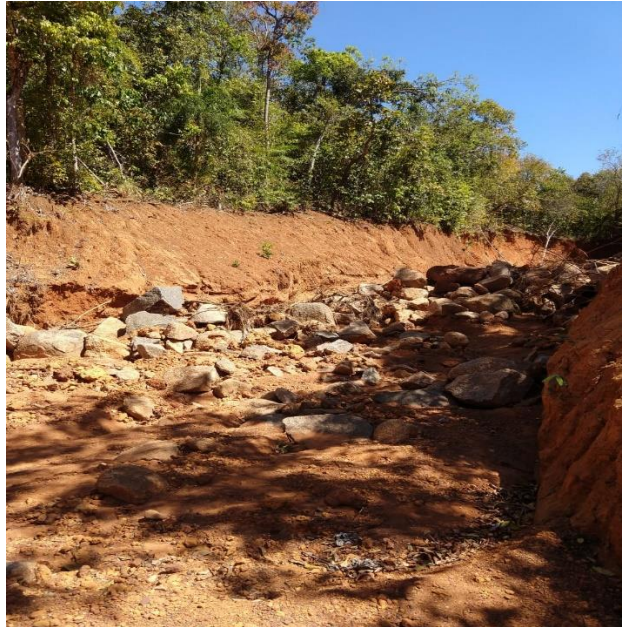
No local também foi possível encontrar pedras revestidas de telas metálicas no interior da voçoroca, a hipótese é que poderiam ter sido estruturas em gabiões utilizadas anteriormente para a amortização de energia. Supõe-se que por falta de uma execução correta e pela força com que foi aplicado pela corrente d'água, os gabiões sofreram um deslocamento do local de instalação.

**Figura 23** - Paredões de pedra instalados para amortização de energia

Em casos onde a proteção por gabião deve ser realizada apenas com paredões, recomenda-se realizar o estaqueamento dessa estrutura. Isso se deve pelo recebimento de grandes esforços aplicados pela vazão da água e, em algumas vezes como já foi visto na área de estudo, causa a segregação dos paredões devido a carga aplicada na estrutura, com a ausência de elementos que realizam esse enrijecimento, a estrutura sofre deformações.

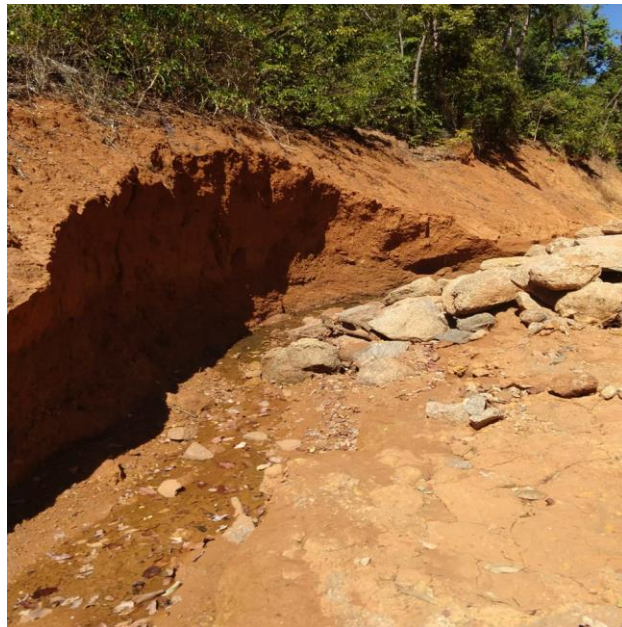
identificar, respectivamente, os paredões de pedra e as ravinas criadas pelo fluxo d'água.

**Figura 24** - Formação de Ravinas

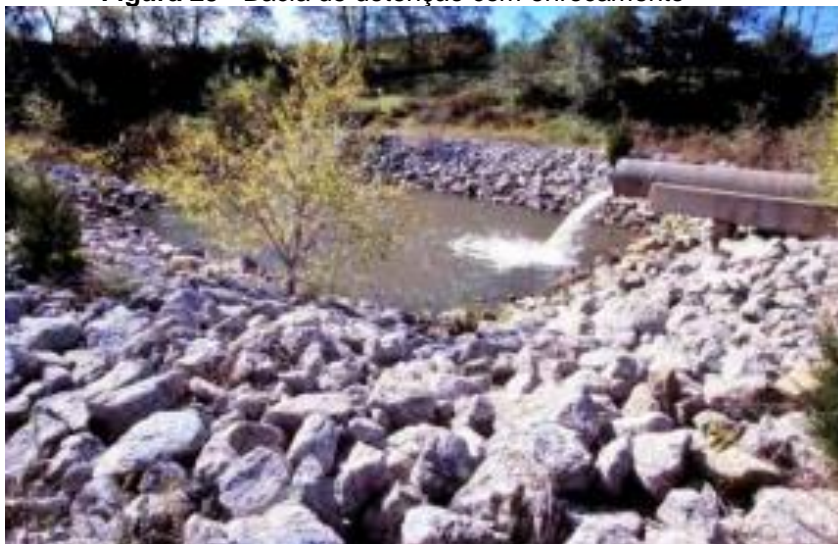
Dessa forma, os requisitos de controle de vazão e dissipação de energia são atendidos. Por se tratar de um grande volume de água, uma sequência de técnicas deve ser adotada, mas antes disso, a bacia de retenção deve ser dimensionada com capacidade de desempenho necessário para atender o fluxo que chega. A Figura 25 ilustra o método de bacia de retenção com enrocamento.

**Figura 25** - Bacia de retenção com enrocamento

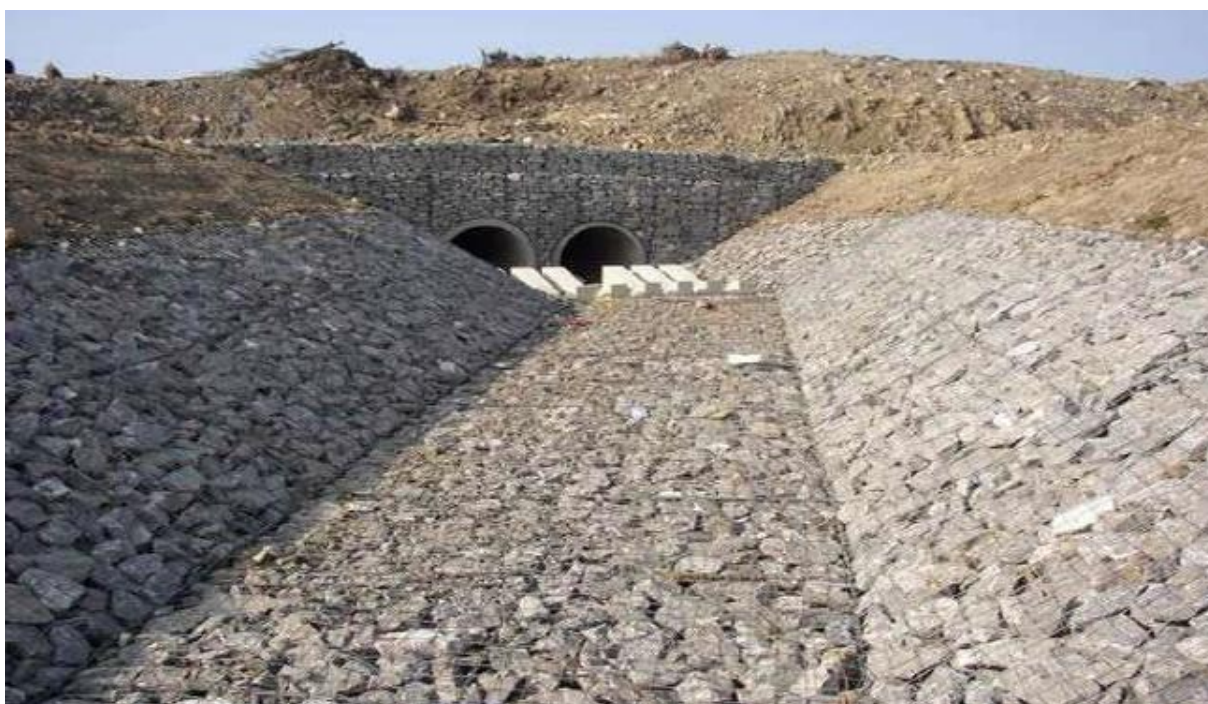
A Figura 26 traz um exemplo de gabião, neste, além da estrutura realizar a proteção do talude, cria um canal de condução da água. Dessa forma, ajudando na dissipação de energia, diminuindo a velocidade da água e, reduzindo a exposição do solo à água. Margarida (2014) pontua que o material de enchimento além de constituir um sistema filtrante é também um revestimento resistente a ações de arrastamento da corrente

**Figura 26** - Exemplo de gabião
