**ANÁLISE E PROPOSTAS DE ADEQUAÇÃO NO PROJETO DE PREVENÇÃO E  
COMBATE A INCÊNDIO DOS BLOCOS 16 E 17 DO INSTITUTO FEDERAL DE  
EDUCAÇÃO, CIÊNCIA E TECNOLOGIA DO TOCANTINS – CAMPUS PALMAS**

Projeto de trabalho de conclusão de curso (TCC II) apresentado como requisito parcial para obtenção do título de Bacharel no Curso Superior de Engenheiro Civil do Instituto Federal do Tocantins, Campus Palmas.

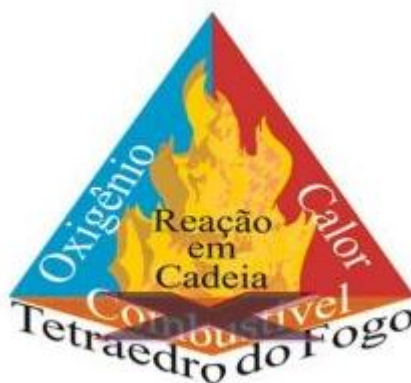
**Figura 1** – Tetraedro do fogo

O tetraedro do fogo (Figura 1) representa, portanto, os quatro pilares necessários para a sustentação de um incêndio. O combustível refere-se a qualquer substância que possa ser queimada, como madeira, papel, tecidos ou combustíveis líquidos. O comburente, geralmente o oxigênio presente no ar, é o agente que permite a oxidação. O calor é a fonte de energia que inicia e mantém o processo. Por fim, a reação em cadeia é a sequência contínua de reações químicas que mantém a chama acesa. A eliminação de qualquer um desses elementos é suficiente para interromper a combustão (Motta, 2008).

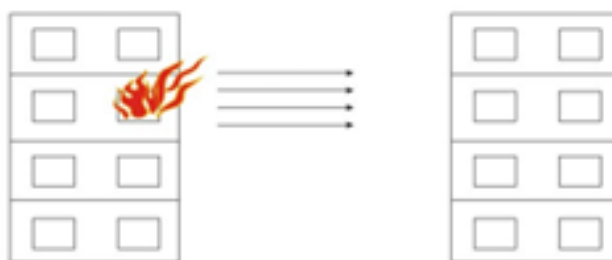
**Figura 2** – Propagação entre fachadas

Dentre os mecanismos analisados, destaca-se a radiação térmica (Figura 2), que ocorre quando o calor é transmitido por meio de ondas eletromagnéticas. Podendo atravessar o espaço entre dois prédios e, ao atingir superfícies inflamáveis, iniciar um novo foco de combustão.

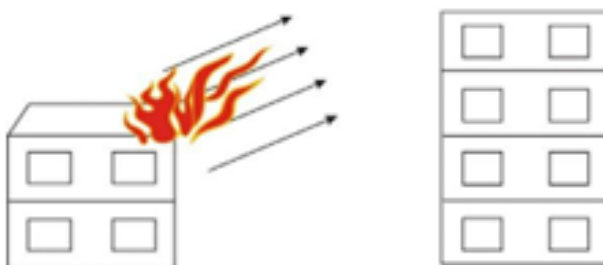
**Figura 3** – Propagação entre cobertura e fachada

A convecção de gases quentes (Figura 3) ocorre quando o calor e os gases produzidos pela queima de materiais aquecem o ar ao seu redor, tornando-o menos denso e fazendo com que suba rapidamente. Nesses casos, onde há desnível entre as edificações, como entre a cobertura de um prédio de menor altura e a fachada lateral de outro mais alto, posicionado nas proximidades. Os gases quentes podem ser conduzidos pelas correntes de convecção, contribuindo para a ignição de novos focos de incêndio.

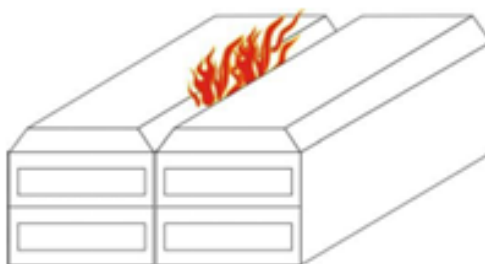
**Figura 4** – Propagação entre duas edificações geminadas de mesma altura

quando não há barreiras de compartimentação adequadas. Esse tipo de propagação pode ocorrer tanto entre edificações de mesma altura (Figura 4), quanto entre construções de alturas diferentes (Figura 5).

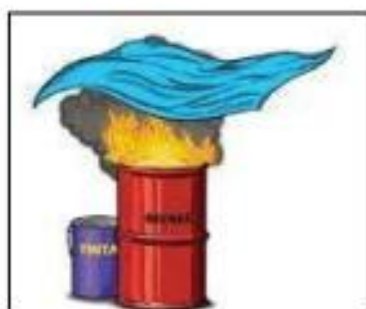
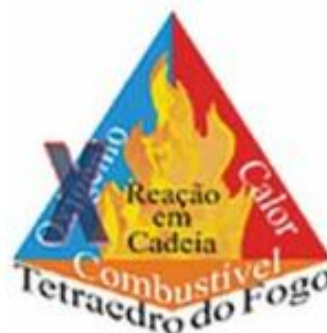
**Figura 9** – Extinção do fogo por retirada de comburente

A extinção de incêndios por abafamento (Figura 9) se baseia na diminuição da quantidade de oxigênio que chega até o material em chamas, interrompendo a alimentação do fogo e evitando que ele continue a se propagar. Gonçalves (2023) explica que o oxigênio é um dos elementos essenciais para a combustão, e ao reduzir sua presença, é possível sufocar as chamas e impedir que o incêndio se mantenha ativo.

Uma das formas mais comuns de abafamento é o uso de extintores de dióxido de carbono ( $\text{CO}_2$ ) ou espuma. O dióxido de carbono, por exemplo, é eficaz porque substitui o oxigênio ao ser liberado sobre o fogo, criando um ambiente em que o incêndio não pode continuar. A espuma, por sua vez, cobre o material em chamas, isolando-o do oxigênio e evitando a oxidação que mantém o fogo.

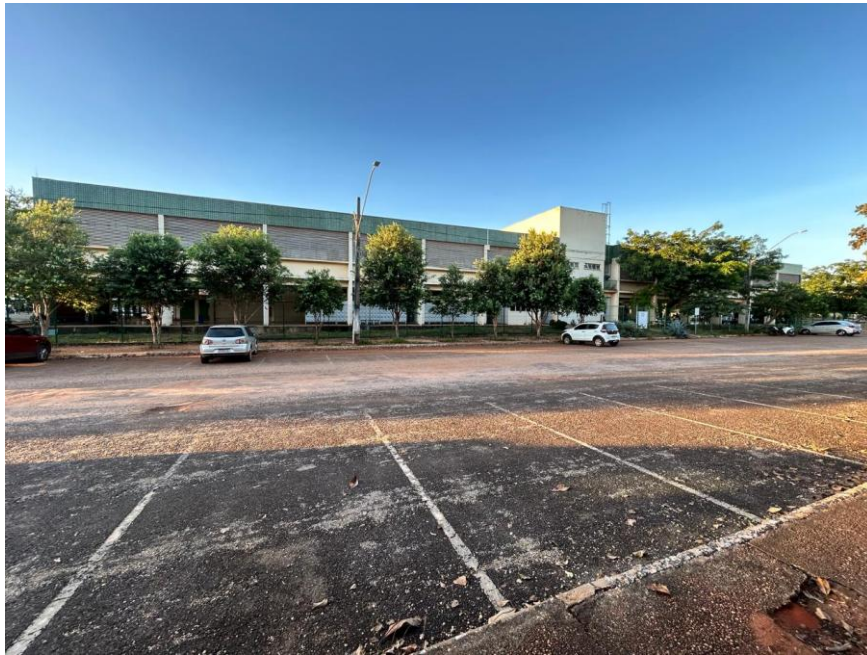
**Figura 12** – Blocos 16 e 17

A edificação em questão (Figura 12 e 13) apresenta-se como uma construção de médio porte, composta por dois pavimentos que, somados, resultam em uma área construída total de 3.856,65 metros quadrados. Sua concepção estrutural baseia-se na utilização de vigas, pilares e lajes maciças em concreto armado. No que se refere aos elementos de vedação, o fechamento externo da edificação foi executado em alvenaria não estrutural, já o fechamento interno foi desenvolvido por meio de sistemas em drywall, facilitando eventuais reconfigurações dos espaços em resposta às dinâmicas acadêmicas e administrativas.

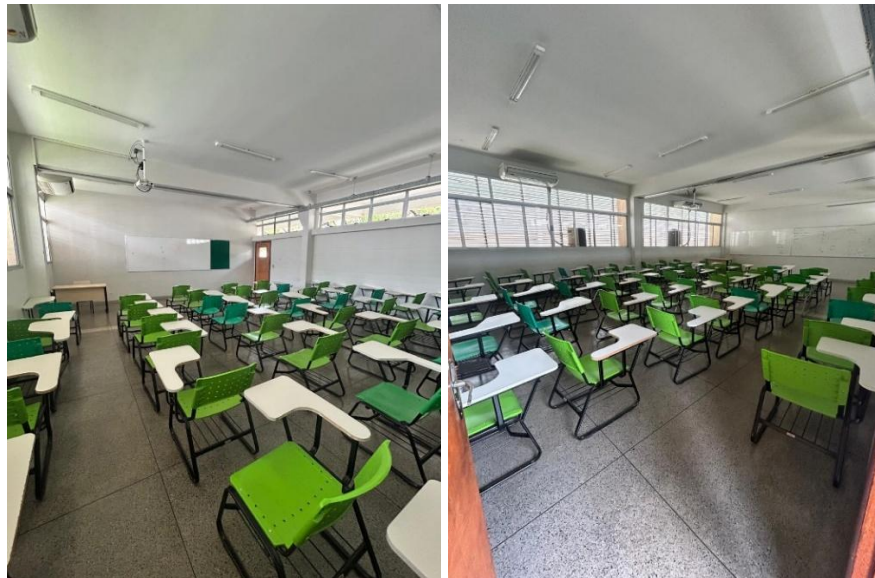
**Figura 19** – Salas de aula bloco 16

A seguir, será detalhada a configuração dos ambientes situados no pavimento superior do Bloco 16 (Figura 18). Esta área foi organizada em dois quadrantes distintos — Quadrante D e Quadrante E — levando em consideração a orientação das rotas de fuga, como a rampa e a escada. Os quadrantes D e E são formados, em sua maioria, por salas de aula com atividades de ensino regular. Também tem em sua composição salas de apoio para a manutenção do prédio.

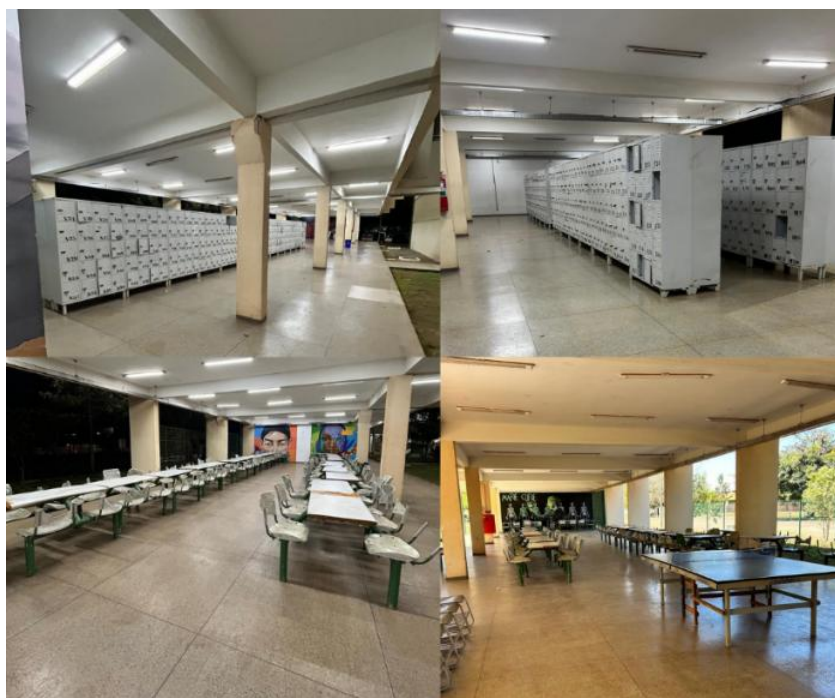
**Figura 20** – Térreo bloco 17

O Quadrante F foi destinado para armários de armazenamento de materiais de uso dos discentes. Já o quadrante G funciona como um espaço de convivência, mobiliado com cadeiras e mesas, planejado para proporcionar aos estudantes um ambiente de reunião, interação e socialização durante os intervalos das atividades acadêmicas (Figura 20).

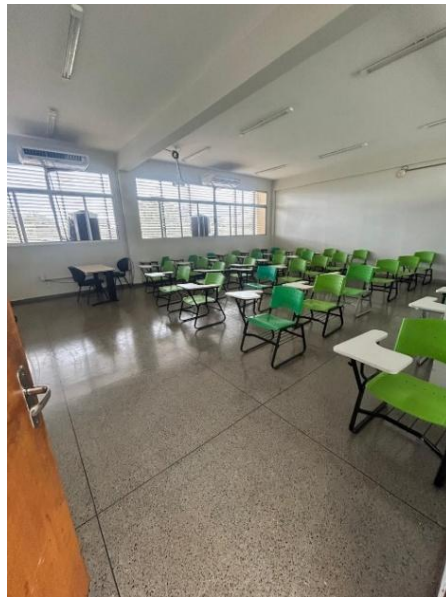
**Figura 21** – Salas de aula

No pavimento superior, a distribuição dos ambientes é realizada entre os Quadrantes H e I, ambos compostos por salas de aula e salas de apoio, assim como no bloco 16 (Figura 21). A divisão dos dois quadrantes se dá em função do direcionamento de cada um. O Quadrante H, está estrategicamente direcionado à rampa de fuga, enquanto o Quadrante I, está voltado a escada de emergência.

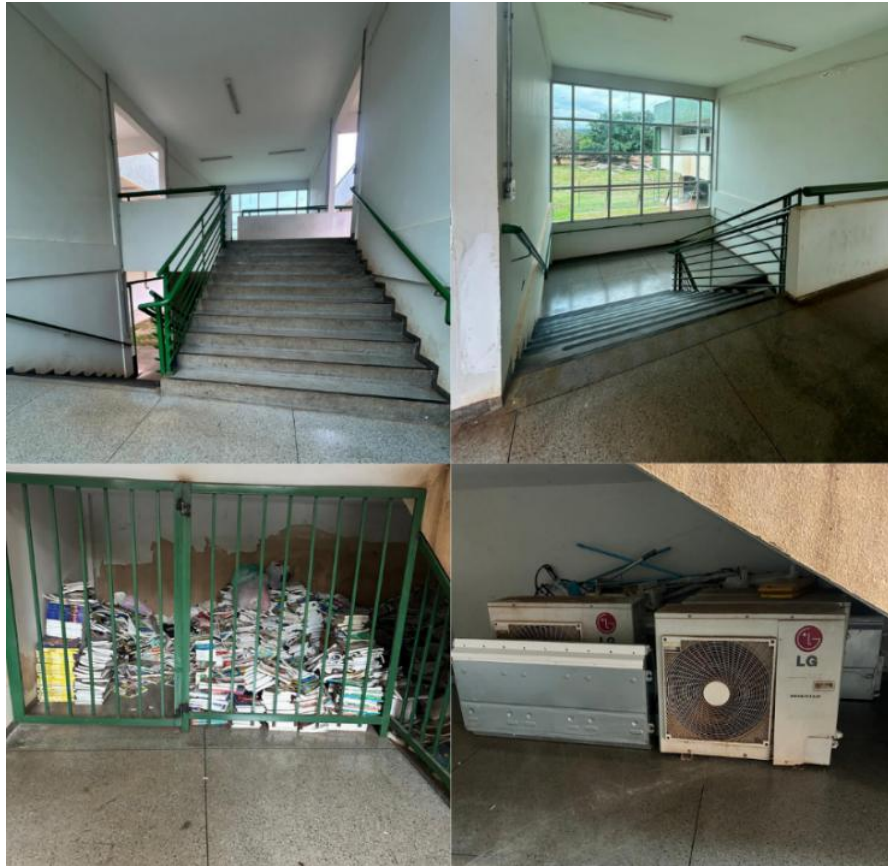
**Figura 29 – Escada**

Foi constatado o uso indevido das estruturas das escadas como áreas de armazenamento (Figura 28 e 29), com a presença de materiais como livros, caixas, equipamentos de escritório e aparelhos de ar-condicionado. Esses itens apresentam elevada carga de incêndio, contrariando as normas que estabelecem a obrigatoriedade de manter as rotas de fuga permanentemente desobstruídas. Situação análoga foi identificada na rampa de ligação entre os blocos.

| Item avaliado | Não conformidade identificada | Norma técnica / Exigência descumprida | Proposta de adequação |
|---|---|---|---|
| <b>Rotas de fuga</b> | Armazenamento de materiais inflamáveis sob escadas/ rampas. | NT – 08/2022 – Rotas devem permanecer livres | Remover materiais inflamáveis das rotas de fuga. |

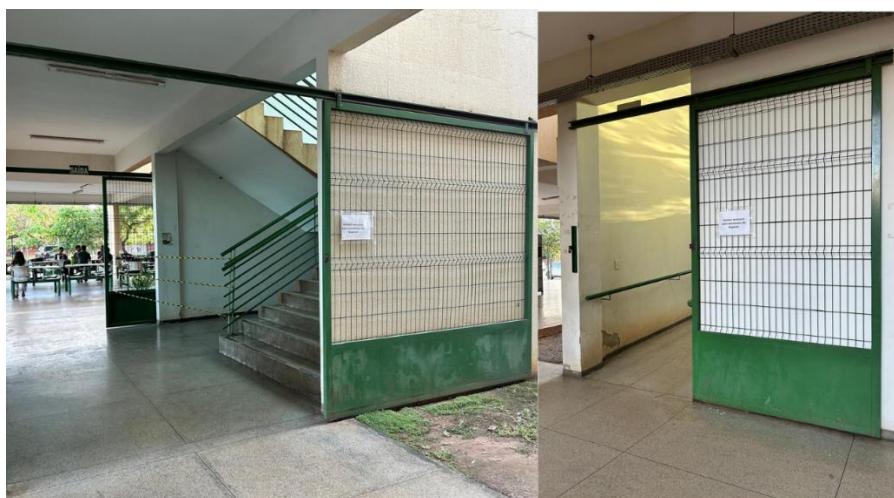
**Figura 31** – Obstrução escadas e rampa

Durante a inspeção, foram ainda identificados portões de correr instalados nas extremidades das escadas e rampas (Figura 30), utilizados para controle de acesso fora do horário de expediente. Apesar da intenção de proteção patrimonial, esses dispositivos representam grave risco à segurança em caso de incêndio, pois podem impedir o fluxo de evacuação. Tal configuração infringe o item 5.4.1 da NT 08/2022, que proíbe qualquer tipo de obstrução nas rotas de saída, mesmo que temporária ou em condição destrancada.

A Norma Técnica 08/2022 estabelece que todas as rotas de fuga devem estar permanentemente desobstruídas, acessíveis e livres de qualquer elemento que possa impedir ou retardar a evacuação, mesmo em situações de pânico ou falha de energia. A presença de portões de correr nas rotas de saída contraria este princípio, uma vez que, em caso de bloqueio, existe o risco de isolamento total do piso superior, impossibilitando o acesso a escadas e rampas, que são os principais meios de saída do edifício.

Além disso, a NT 08, no item 5.4.1, proíbe expressamente este tipo de obstrução, determinando que as saídas de emergência e os respectivos acessos devem permanecer livres de quaisquer fechamentos, trancas ou obstáculos físicos, garantindo um fluxo contínuo e seguro. Recomenda-se a retirada imediata desses portões ou, alternativamente, sua substituição por sistemas de acesso que não comprometam a função de rota de fuga, tais como portas com barras antipânico. É fundamental que a segurança das pessoas prevaleça sobre as medidas de proteção patrimonial.

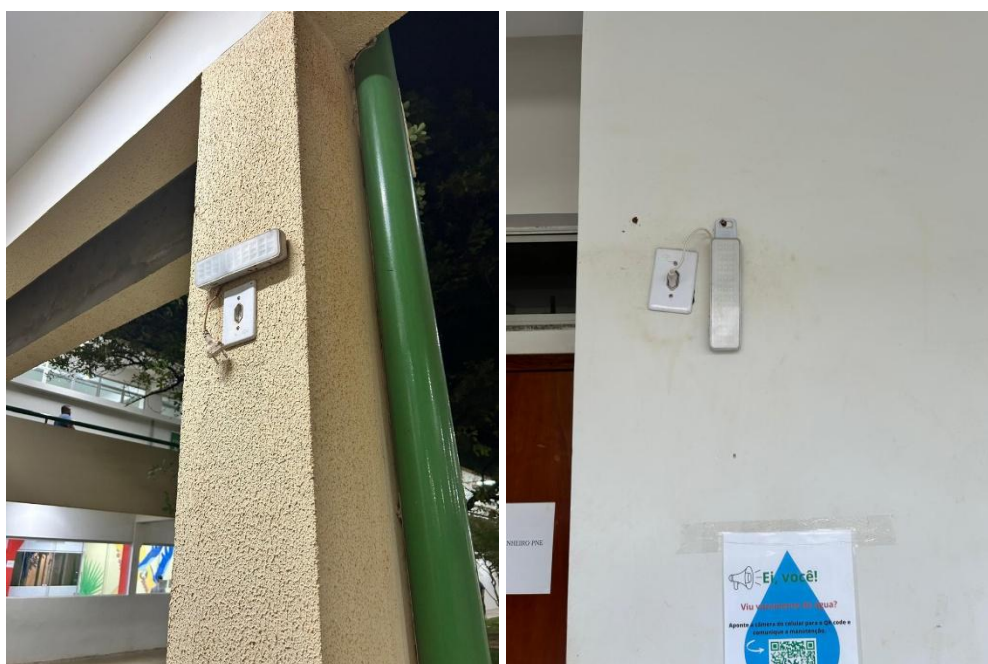
**Figura 32 – Iluminação de emergência**

A iluminação de emergência das edificações (Figura 31) foi avaliada conforme os critérios estabelecidos pela NT-13 – Iluminação de emergência, que regulamenta os sistemas de aclaramento e sinalização luminosa de emergência. Essa norma determina que todas as rotas de fuga, incluindo escadas, rampas, corredores e áreas de circulação, devem ser dotadas de iluminação autônoma ou centralizada, assegurando visibilidade mesmo em caso de falha no fornecimento de energia elétrica.

Nas escadas, verificou-se a ausência completa de pontos de iluminação de emergência em todos os lances e patamares, o que infringe diretamente a NT-13/2023. Essa falha compromete seriamente a segurança dos ocupantes, tornando a evacuação inviável em caso de interrupção no fornecimento elétrico. Trata-se de uma das não conformidades mais críticas observadas.

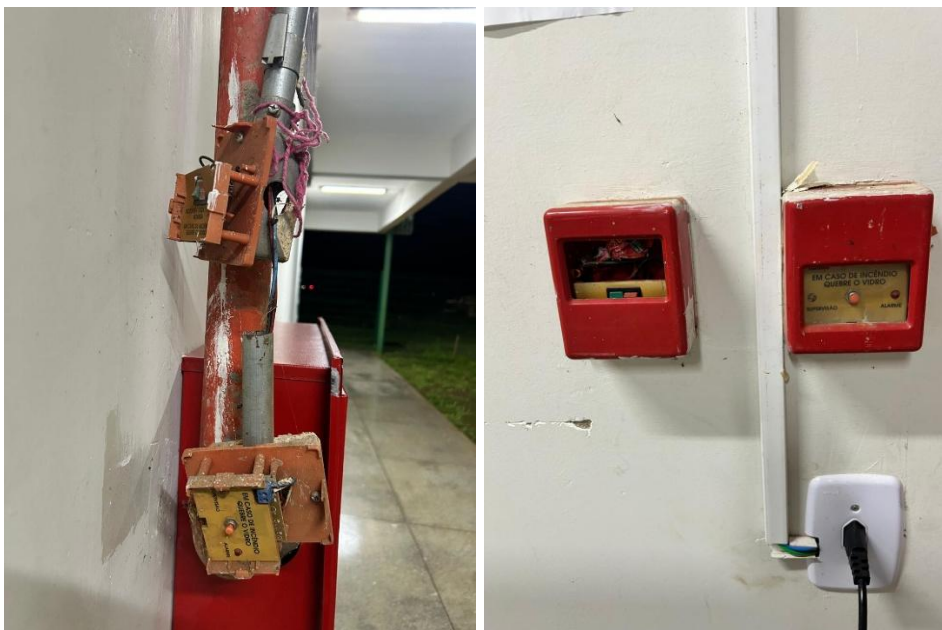
**Figura 33** – Alarmes de incêndio e Acionadores de bomba de incêndio

Adicionalmente, a central de alarme deve ser capaz de ativar o alerta geral em toda a edificação, conforme item 5.6 da norma. O comprometimento dos acionadores, contudo, impede esse funcionamento pleno, configurando um risco elevado à segurança dos usuários. Apesar da presença mínima exigida de acionadores por pavimento ter sido atendida (conforme item 5.9), a inoperância de parte dos dispositivos invalida o sistema.

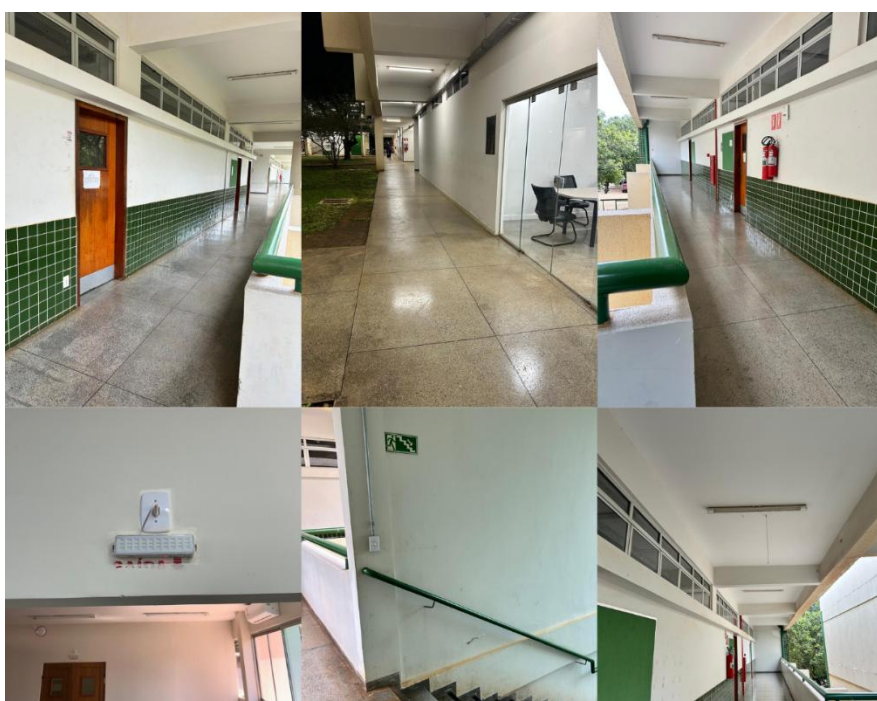
**Figura 34** – Sinalização dos blocos 16 e 17

A sinalização de emergência da edificação, avaliada com base nos critérios da NT-15 – Sinalização de emergência, revelou lacunas significativas em relação à continuidade e visibilidade das informações nas rotas de fuga. Conforme registrado na Figura 33, embora os corredores se apresentem desobstruídos, a ausência de pictogramas, setas direcionais e faixas de piso compromete o escoamento seguro em caso de emergência.

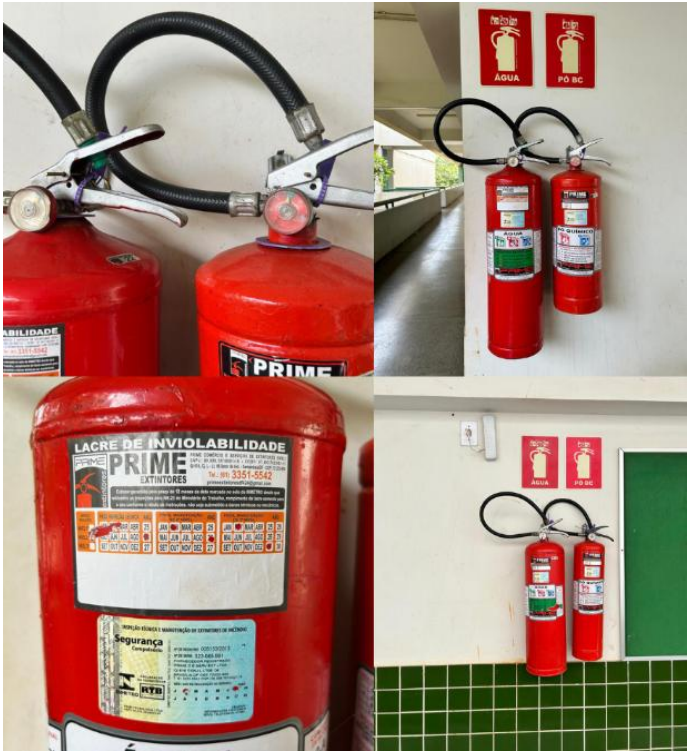
**Figura 36** – Condição dos extintores

Entretanto, identificou-se uma não conformidade quanto ao item 5.2.3.18, que exige a instalação de pelo menos um extintor a até 5 metros da entrada principal e junto às escadas.
