**INSTITUTO FEDERAL DE EDUCAÇÃO, CIÊNCIA E TECNOLOGIA DO  
TOCANTINS  
CAMPUS PALMAS  
CURSO SUPERIOR DE ENGENHARIA CIVIL**

**Enquadramento da Barragem do Setor Nova Flamboyant na Política Nacional  
de Segurança de Barragens (PNSB), em Palmas – TO.**

Trabalho de Conclusão de Curso apresentado à  
Coordenação do Curso Superior de Tecnologia  
em Engenharia Civil Campus Palmas do Instituto  
Federal do Tocantins, como exigência à obtenção  
do título de Bacharel em Engenharia Civil.

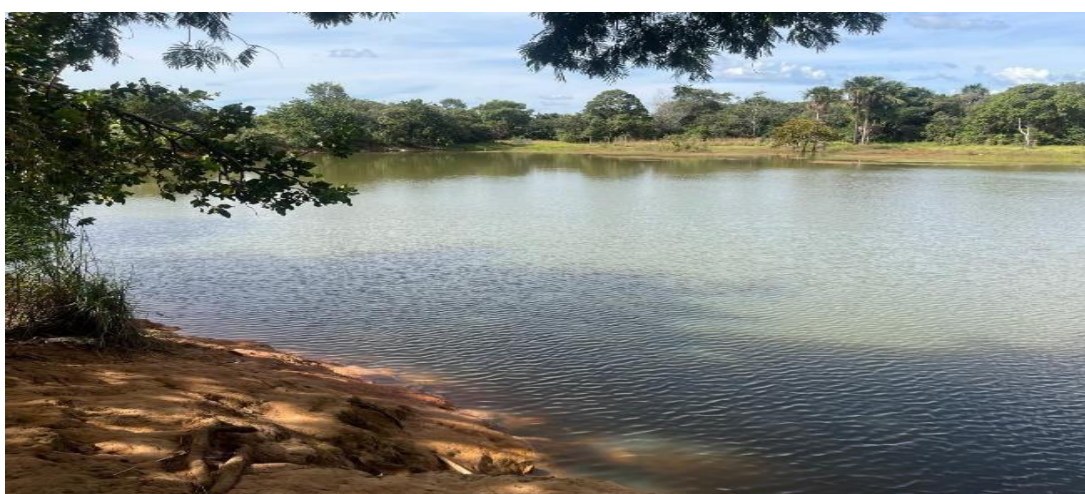
**Figura 3.1 – Vista lateral do reservatório no período chuvoso (março/2025)**

A **Figura 3.1** mostra o espelho d'água ampliado no final da estação chuvosa, destacando o contato entre o talude e a lâmina d'água da Barragem Nova Flamboyant.

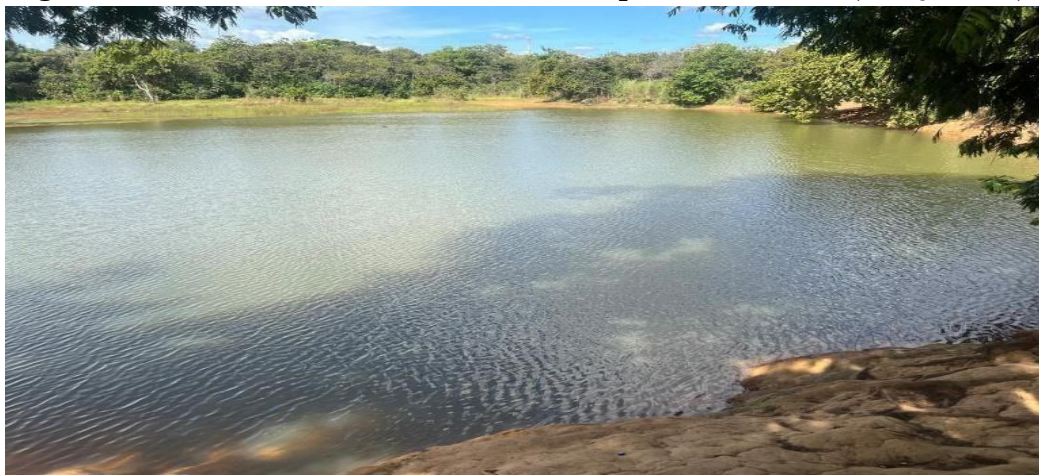
**Figura 3.2 – Vista frontal do reservatório no período chuvoso (março/2025)**

A **Figura 3.2** apresenta um novo ângulo, permitindo observar melhor a superfície da água e a vegetação próxima

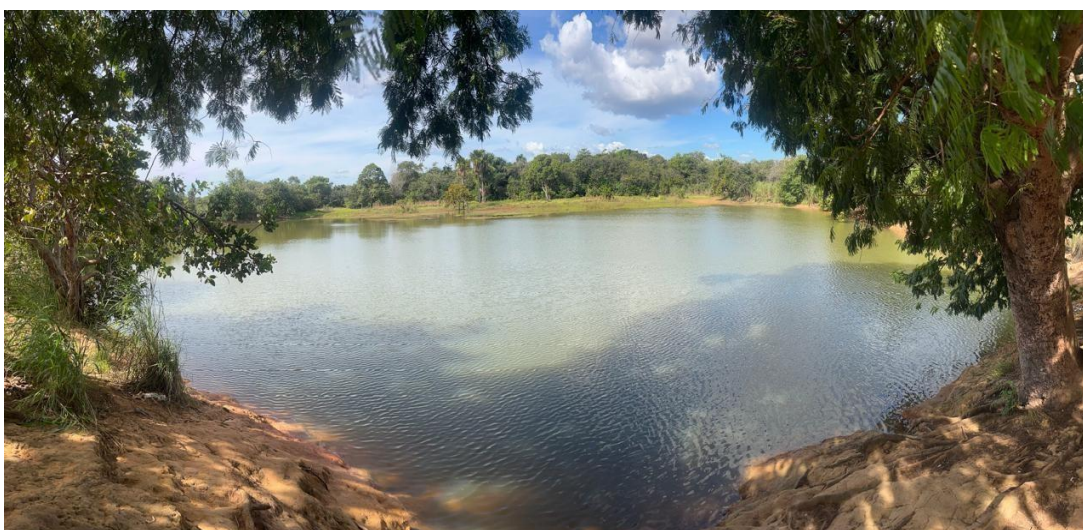
**Figura 3.3 – Visão panorâmica do reservatório durante o período chuvoso (março/2025)**

Por fim, a **Figura 3.3** traz uma visão panorâmica da Barragem e seu entorno imediato, evidenciando a dimensão do reservatório e a vegetação ao redor.

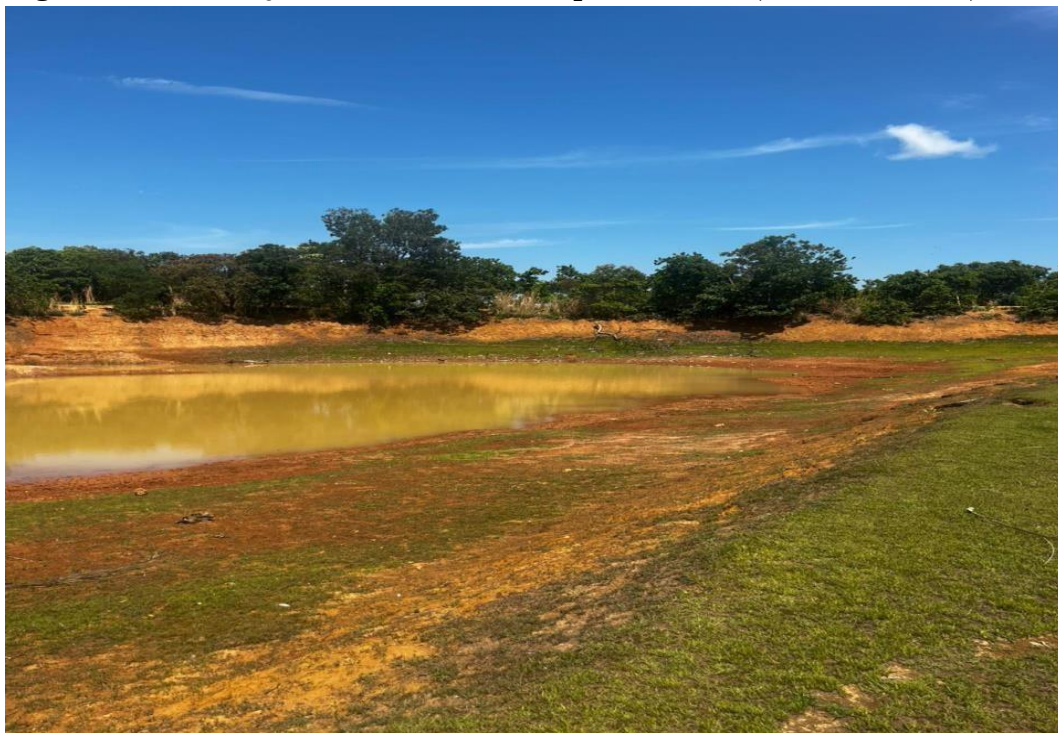
**Figura 3.5 – Condição do reservatório no período seco (novembro/2025)**

No período seco (Novembro/2025), as **Figuras 3.5, 3.6 e 3.7** mostram uma alteração significativa no cenário do reservatório. Há uma redução drástica da lâmina d'água, característica típica da estação de estiagem na região de Palmas (TO). O espelho d'água torna-se restrito às áreas mais profundas, enquanto extensas faixas de solo ficam expostas, revelando manchas de vegetação rasteira em processo de ocupação das áreas antes inundadas.

A **Figura 3.5** apresenta o reservatório com volume significativamente reduzido, característico da estação seca, evidenciando bancos de sedimentos expostos e retração do espelho d'água.

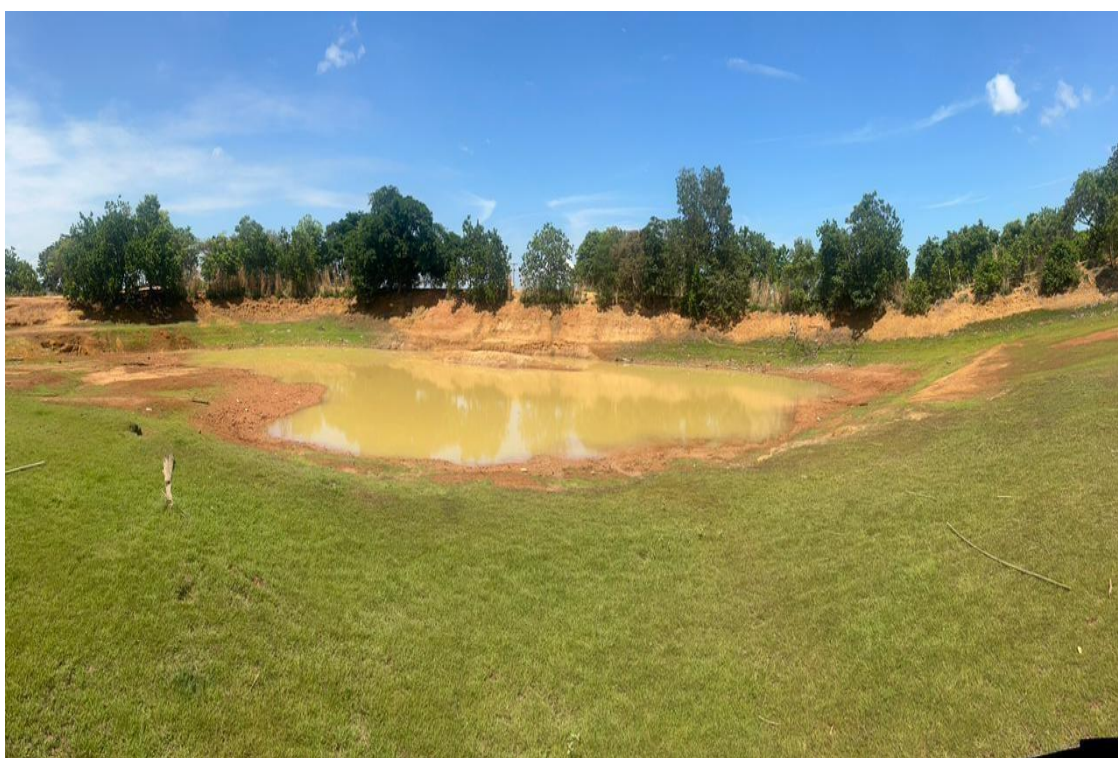
**Figura 3.6 – Vista geral do reservatório durante a estiagem (novembro/2025)**

A **Figura 3.6** mostra a redução acentuada do nível d'água e o avanço do assoreamento, com grandes áreas de solo exposto ao redor do reservatório.

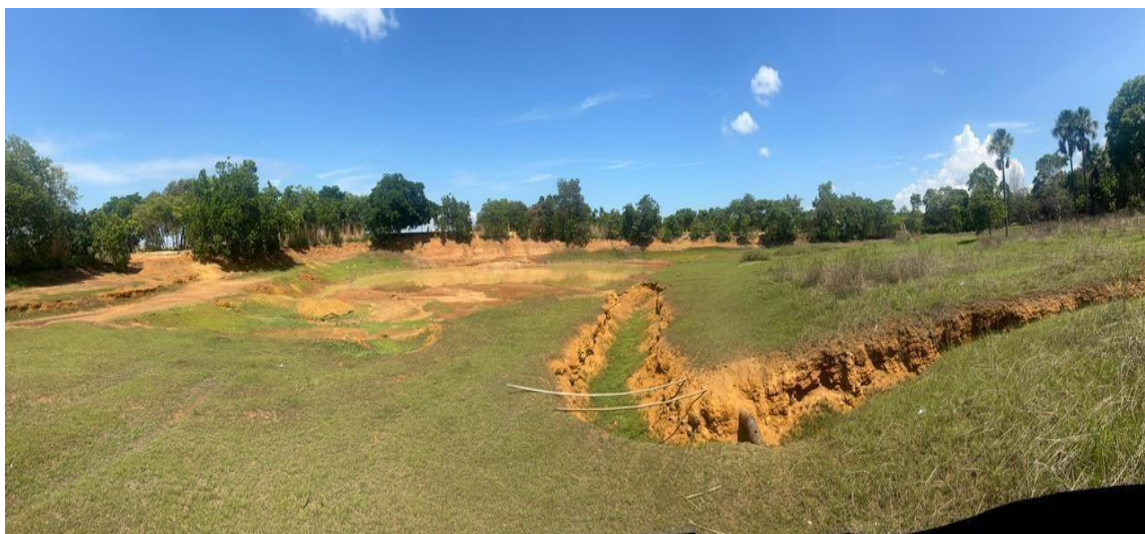
**Figura 3.7 – Área de jusante com evidências de erosão no período seco (setembro/2025)**

Além disso, registram-se processos erosivos nos taludes, especialmente na **Figura 3.7**, onde ravinas e cortes profundos indicam ausência de drenagem superficial adequada e exposição prolongada do solo. Tais evidências demonstram vulnerabilidade estrutural do entorno, mesmo se tratando de uma barragem de pequeno porte.

A Figura 3.7 registra processos erosivos no entorno da barragem, mais visíveis durante a estiagem, indicando fragilidade do solo e ausência de drenagem adequada.

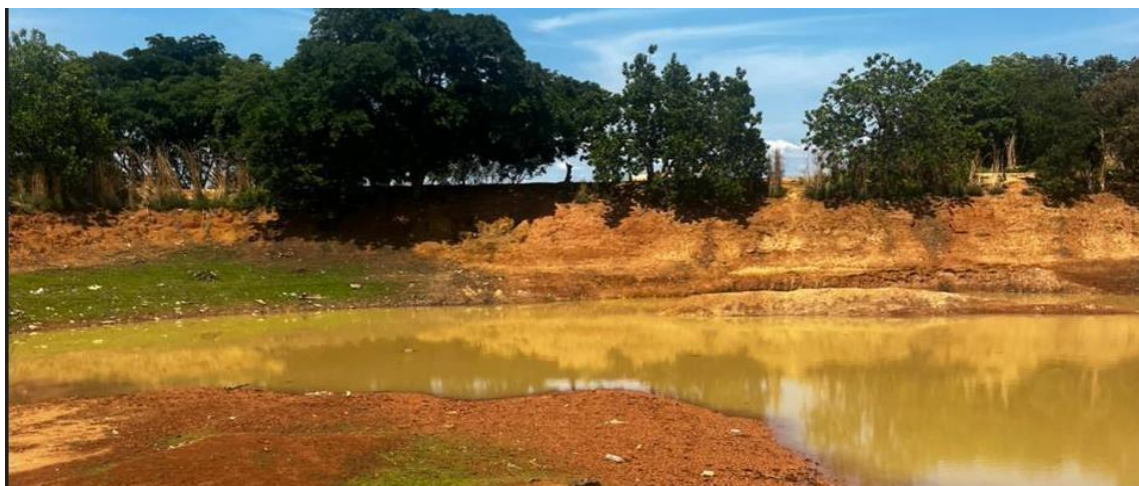
**Figura 3.12 – Talude exposto e lâmina d'água residual durante o período seco.**

A **Figura 3.12** evidencia o talude de montante totalmente exposto em função da retração do espelho d'água. As marcas de erosão, a presença de ravinas superficiais e a coloração do solo indicam processos erosivos acelerados, intensificados pela ausência de revestimento vegetal e pela inclinação acentuada do talude, verificada in loco em aproximadamente 33°. A presença de vegetação esparsa na borda superior indica instabilidade progressiva, que pode ser agravada no período chuvoso.

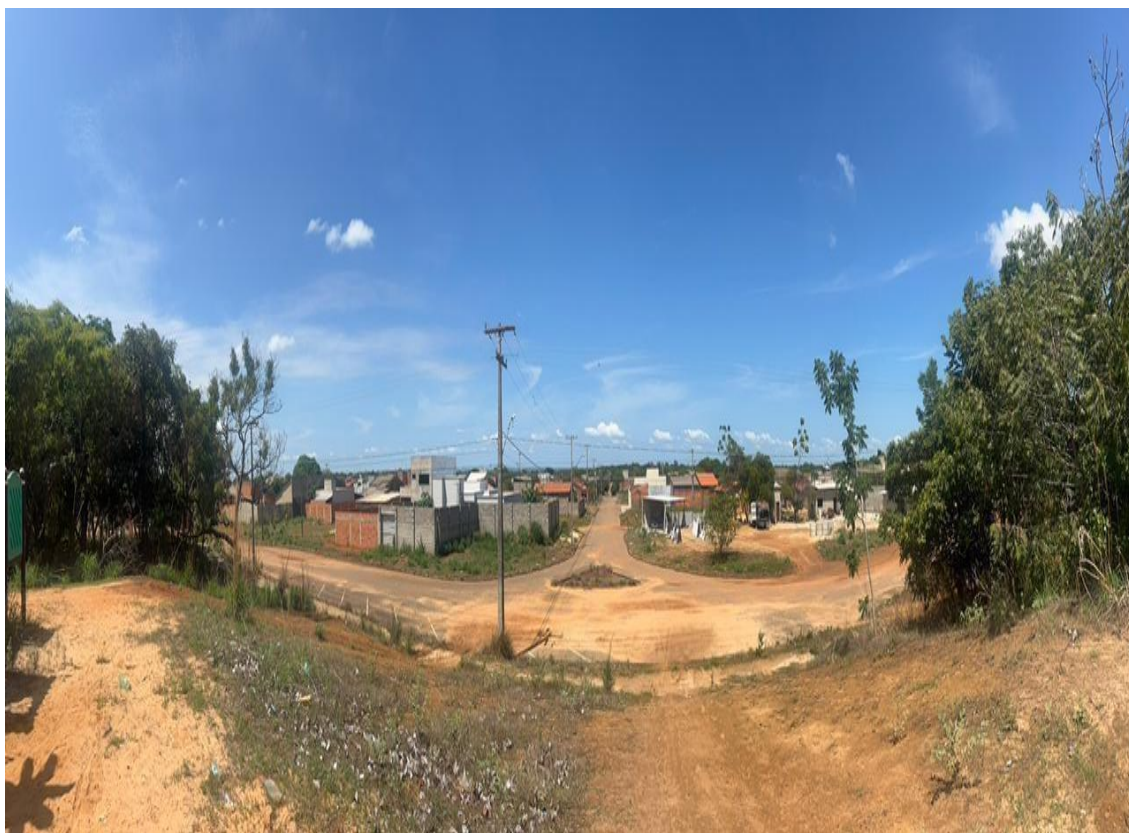
**Figura 3.13 – Vista da área a jusante da barragem, evidenciando ocupação urbana próxima.**

Conforme apresentado na **Figura 3.13** a seguir, a área a jusante da barragem encontra-se fortemente urbanizada, com vias pavimentadas, rede de energia elétrica e residências a poucos metros do corpo da barragem. Essa proximidade reforça o risco potencial em caso de falha estrutural, ainda que a barragem seja de pequeno porte. A presença de desníveis acentuados, de taludes irregulares e ausência de drenagem superficial estruturada revela vulnerabilidade que deve ser considerada na avaliação do DPA.
