**INSTITUTO FEDERAL DE EDUCAÇÃO, CIÊNCIA E TECNOLOGIA DO  
TOCANTINS  
CAMPUS PALMAS  
CURSO SUPERIOR DE ENGENHARIA CIVIL**

**ANÁLISE PRELIMINAR DOS IMPACTOS AMBIENTAIS ORIUNDOS DA  
OCUPAÇÃO ILEGAL DO LIXÃO DESATIVADO DE PALMAS - TO**

Trabalho de Conclusão de Curso apresentado à  
Coordenação do Curso Superior de Bacharelado  
em Engenharia Civil da Unidade *Campus Palmas*,  
do Instituto Federal do Tocantins, como exigência à  
obtenção do título de Bacharela em Engenharia  
Civil.

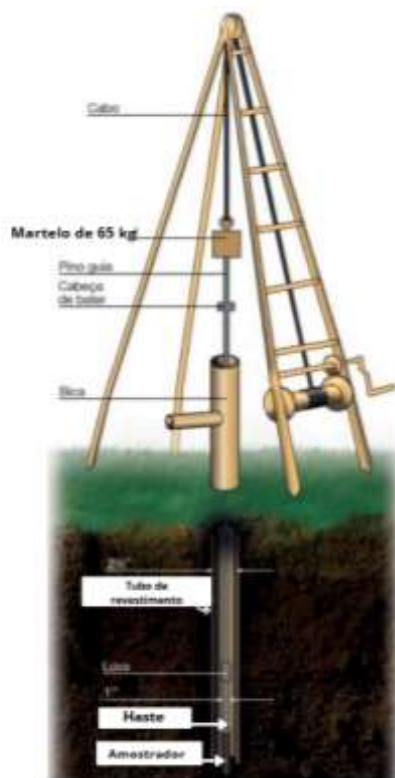
**Figura 03** - Equipamento utilizado para execução de sondagem à percussão

A sondagem SPT (*Standard Penetration Test*) é um ensaio utilizado para caracterização do solo e deve estar em conformidade com a NBR 6484/2020. O equipamento utilizado está ilustrado na Figura 03. Em decorrência dele, obtêm-se dados como a classificação dos tipos de solo em diferentes profundidades, a posição do nível d'água e o índice de resistência à penetração a cada metro. Fucale e Jucá (2002) em seus estudos abordaram sobre como a sondagem a percussão é um método prático e econômico para o monitoramento do comportamento a resistência de aterros controlados, configurando-se uma alternativa viável para monitorar áreas sujeitas a impactos ambientais.

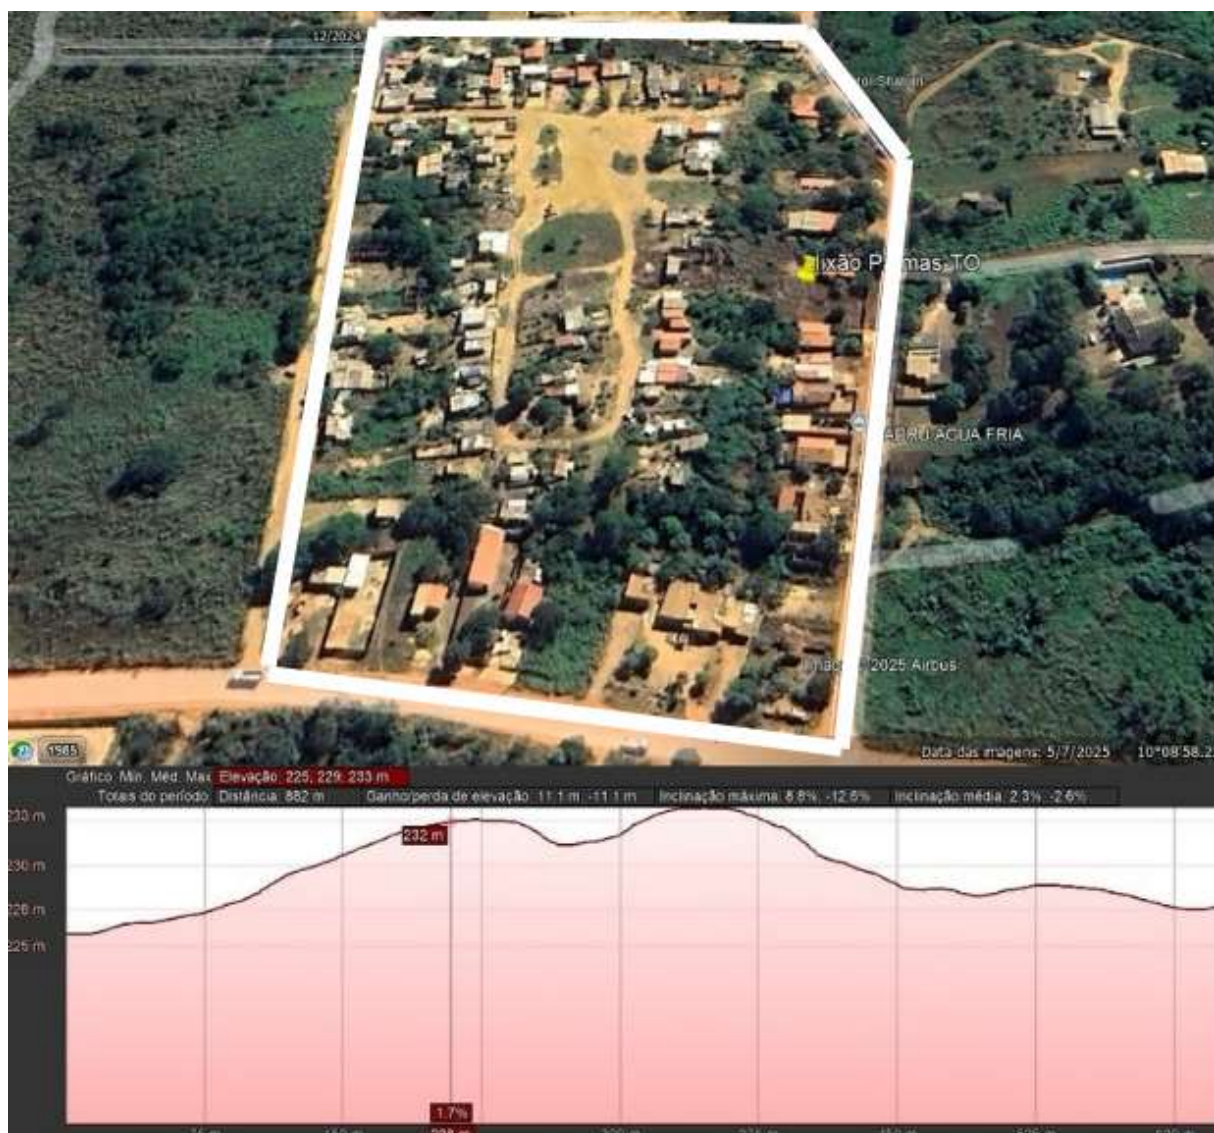
**Figura 04** - Croqui do lixão desativado de Palmas - TO

A área de estudo adotada foi o lixão desativado de Palmas - TO, localizado no setor Água Fria. Essa escolha justifica-se pela ocupação irregular atualmente existente, que expõe os residentes a diversos riscos, uma vez que o local era destinado à disposição final inadequada de resíduos sólidos. Conforme levantamento no Google Earth, a área localiza-se aproximadamente na latitude 10°8'55.96"S e longitude de 48°21' 8.10"O, conforme exibido na Figura 04.

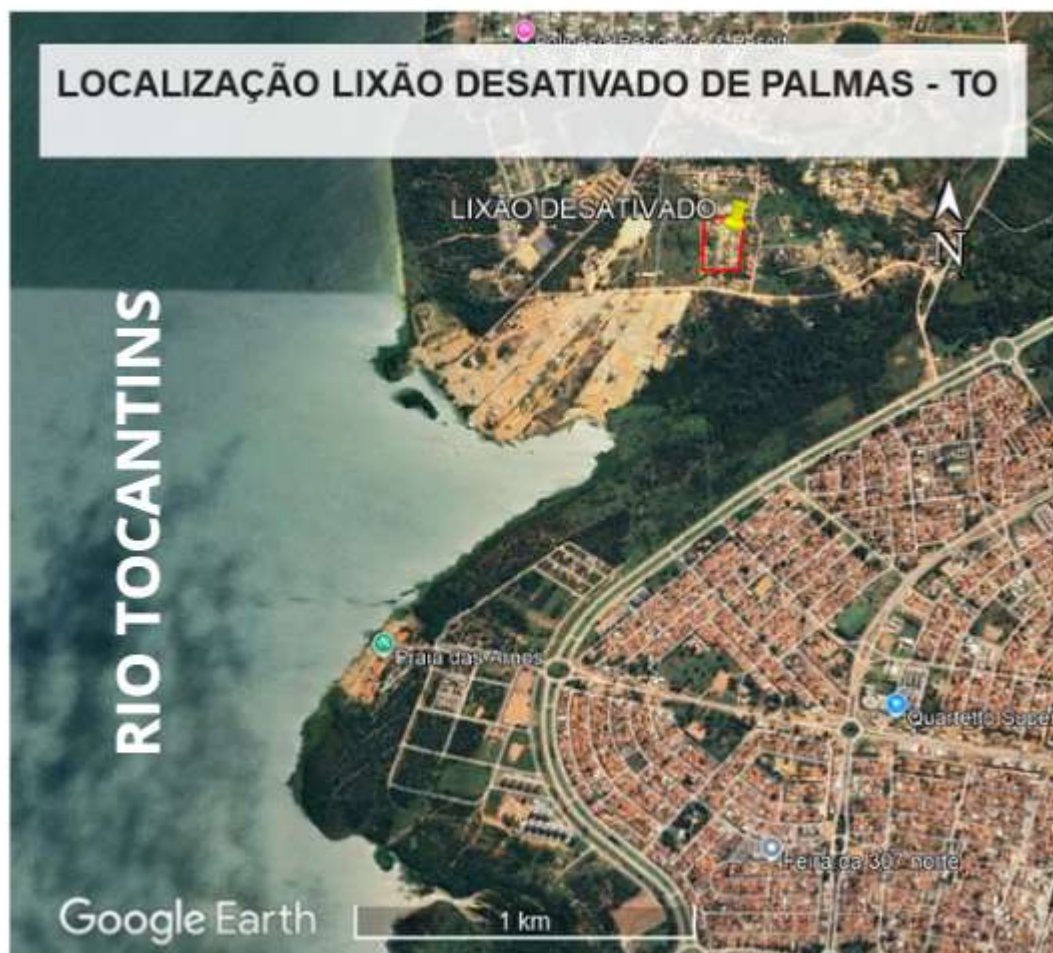
**Figura 05** - Localização do antigo lixão da região norte de Palmas - TO

Durante as visitas *in loco*, foi constatado que parte dessas águas residuárias escoam visivelmente pelo corpo do aterro, o que intensifica os riscos de infiltração e contaminação. Diante da proximidade do lixão desativado com o Rio Tocantins, como evidenciado na figura 05, e da presença do córrego Ribeirão Água Fria no entorno,

esse cenário torna-se preocupante, considerando a possibilidade de contaminação do lençol freático, e consequentemente, dos corpos hídricos da região.

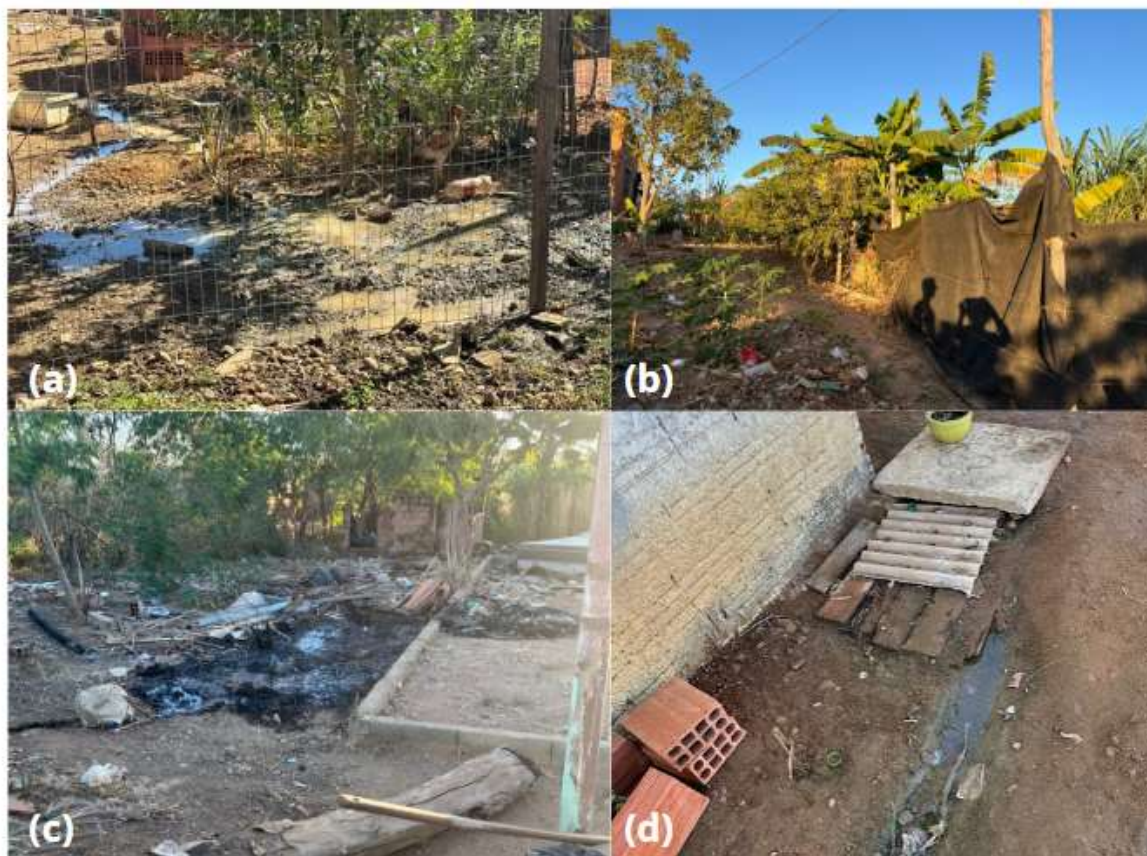
**Figura 06** - Registro das condições de moradia em área de risco ambiental

domésticos), e plantações de legumes, verduras e tubérculos, como a mandioca. Todas essas atividades, estão inseridas em zonas de infiltração e contaminação, conforme é possível observar na Figura 06.

Nota: (a) Criações de animais no aterro; (b) Plantações de bananeiras no local; (c) Incineração de resíduos sólidos no lixão desativado

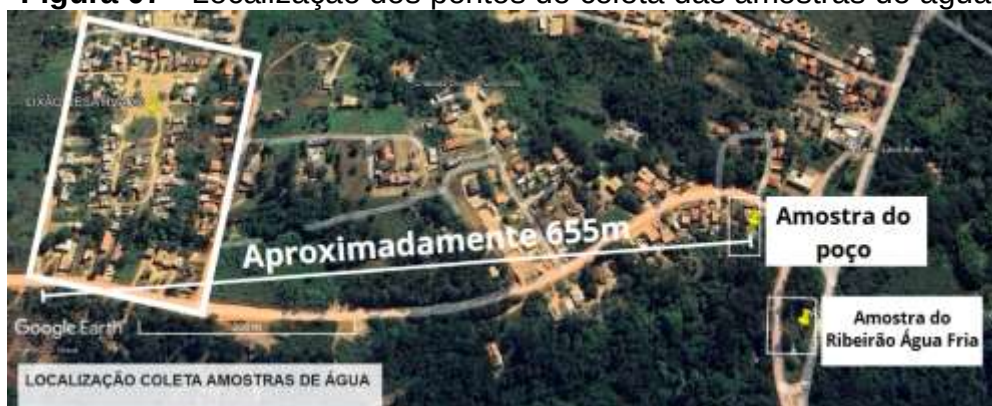
**Figura 07** - Localização dos pontos de coleta das amostras de água

Foram coletadas duas amostras distintas: uma do Ribeirão Água Fria, corpo hídrico mais próximo da área estudada, e outra de um poço utilizado para irrigação, em uma chácara, localizada a 500 m aproximadamente do lixão desativado. A localização dos pontos de coleta pode ser visualizada na Figura 07.

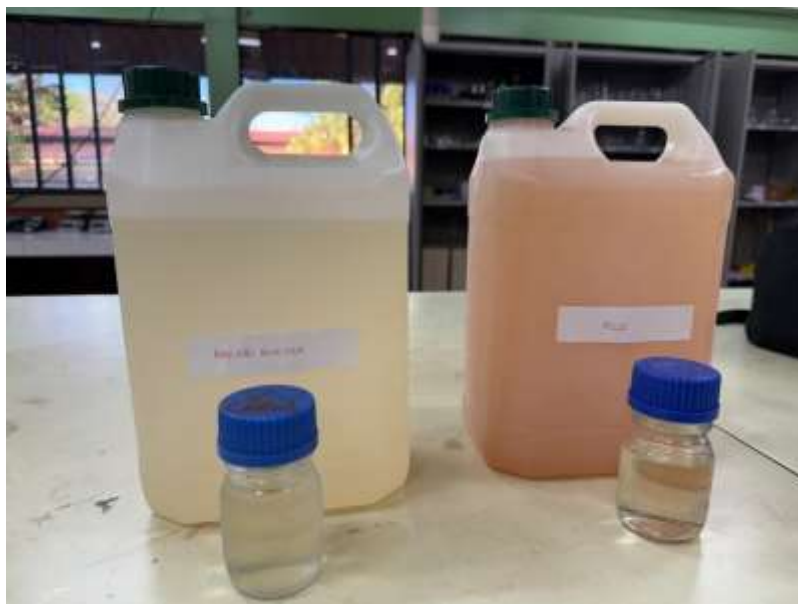
**Figura 08** - Amostras de água superficiais e subterrâneas do entorno

Para as análises físico-químicas, conforme é possível visualizar na Figura 08, foram coletados cerca de 5 litros de água por ponto amostrado. Para análise de microbiologia, o volume de 100mL por amostra.

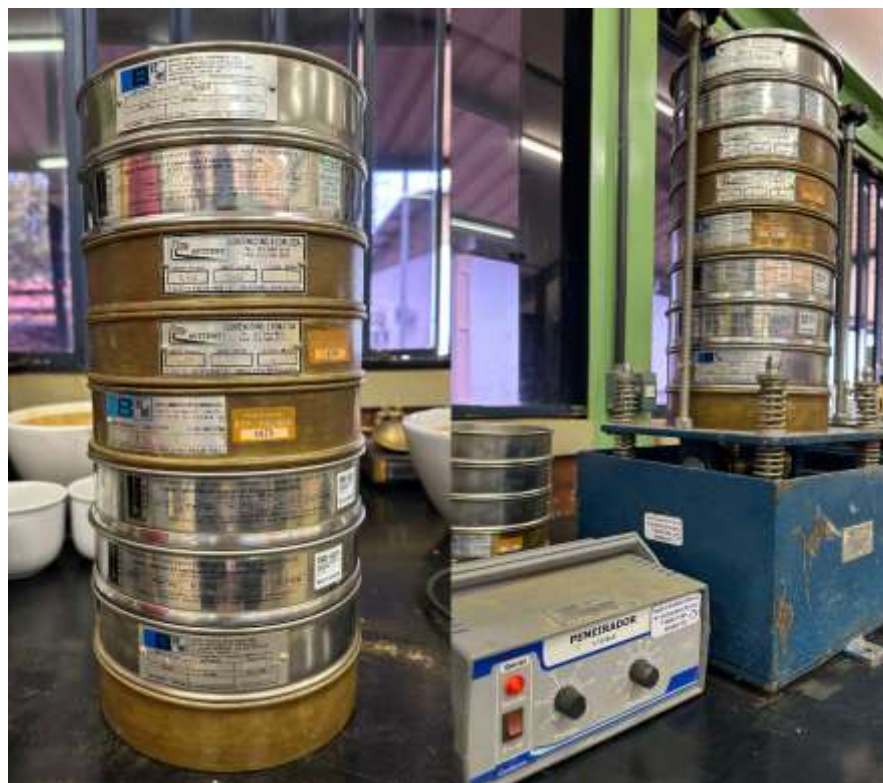
**Figura 09** - Jogo de peneiras utilizado para granulometria

da Microsoft, Excel (Versão 2016), para obter a curva granulométrica e fazer a caracterização do material analisado.

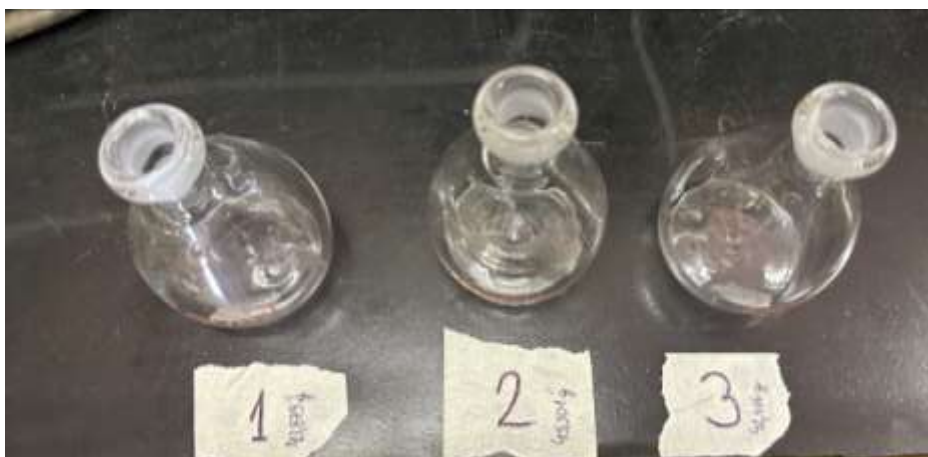
**Figura 10** - Picnômetros utilizados para ensaio densidade real do solo

A densidade real do solo foi obtida através do ensaio utilizando o picnômetro. Embasado na DNER (Departamento Nacional de Estradas de Rodagem) – ME 093/64, este ensaio consiste na pesagem de três picnômetros seco e vazio (P1), posteriormente pesa o recipiente com a amostra de solo (P2), em seguida é colocado água destilada até encher e aquece o picnômetro por no mínimo 15 minutos para expulsar o ar existente entre as partículas de solo, feito isso é colocado em banho e anotado a temperatura, para então pesar obtendo P3 e por fim todo o material é retirado, lavado o recipiente e enchido com água destilada, fazendo a última pesagem (P4). O resultado da densidade real do solo à temperatura (t) é dado por:

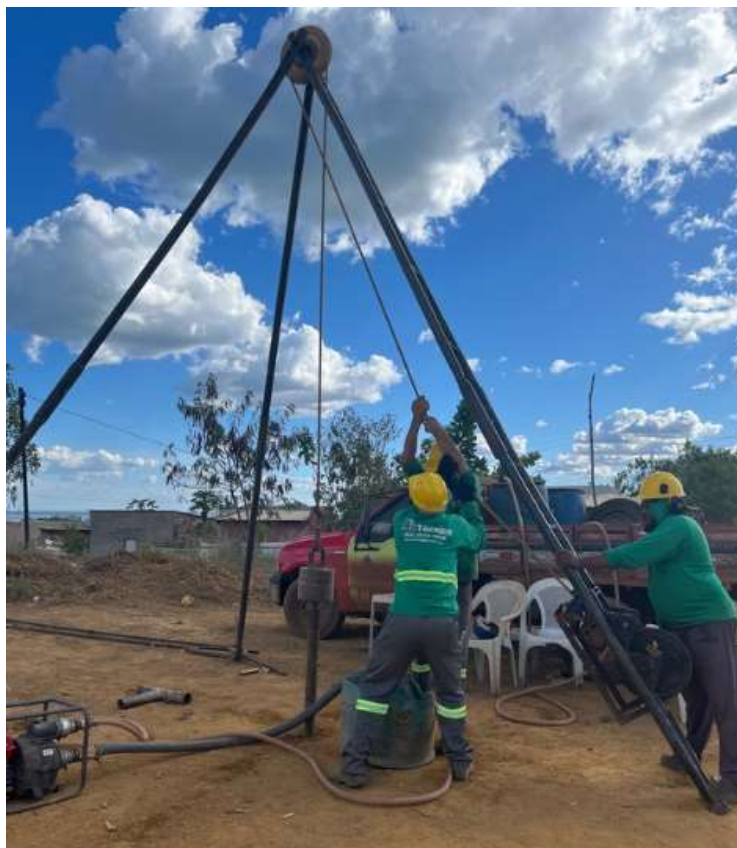
**Figura 13** - Ensaio de sondagem à percussão

Visando à caracterização geotécnica da área ocupada irregularmente, foi realizada uma sondagem à percussão do tipo SPT, conforme a NBR 6484/2020. O ensaio foi executado no mês de junho de 2025, durante o período de estiagem, no lixão desativado do setor Água Fria, em Palmas - TO. O ponto de sondagem (SP-01) localiza-se nas coordenadas geográficas UTM: N 8.876.944,00 m; E 790.148,00 m (Fuso 22S).

A realização da sondagem foi viabilizada pela empresa Técnica Sondagem e Tecnologia Ltda., que realizou a execução do furo e forneceu o laudo técnico. A colaboração e apoio da empresa foi essencial para o desenvolvimento desta etapa da pesquisa, permitindo um maior conhecimento geotécnico acerca da área estudada.

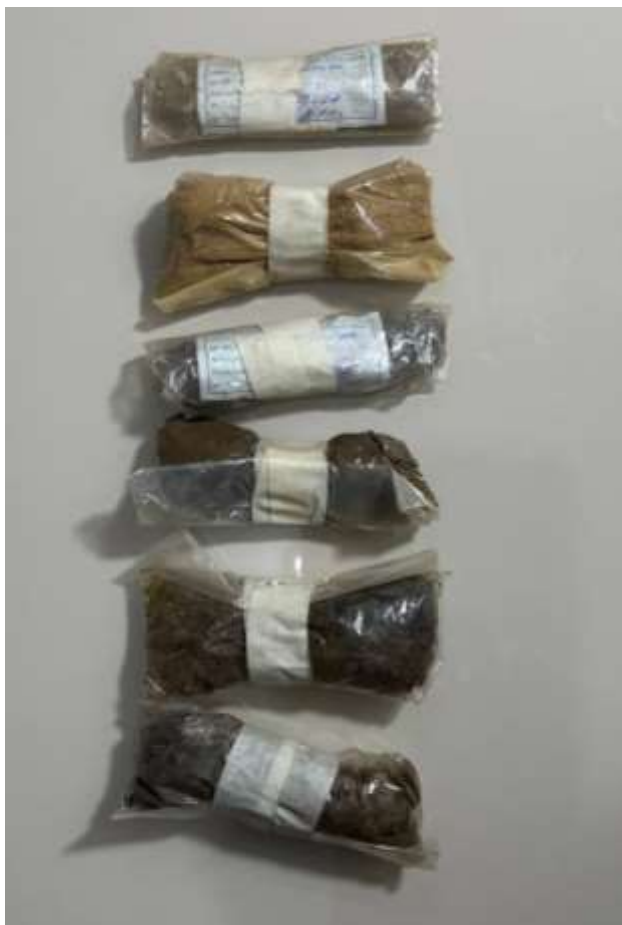
**Figura 14** - Amostras representativas obtidas por sondagem SPT

As amostras foram obtidas a cada metro de profundidade, permitindo a classificação do solo e a determinação da resistência à penetração (NSPT). A Figura 14 refere-se às amostras coletadas, elas foram armazenadas em sacos plásticos com identificação do furo, profundidade e data, conforme estabelecido pela norma.

A sondagem atingiu profundidade total de 5,15 metros, sendo interrompida devido à impenetrabilidade do trépano de lavagem, conforme previsto no item 6.4.3.3 da NBR 6484/2020. Os dados obtidos serviram de base para a análise geotécnica da área, reforçando a avaliação dos riscos associados à ocupação irregular sobre o antigo lixão desativado da região norte da cidade.

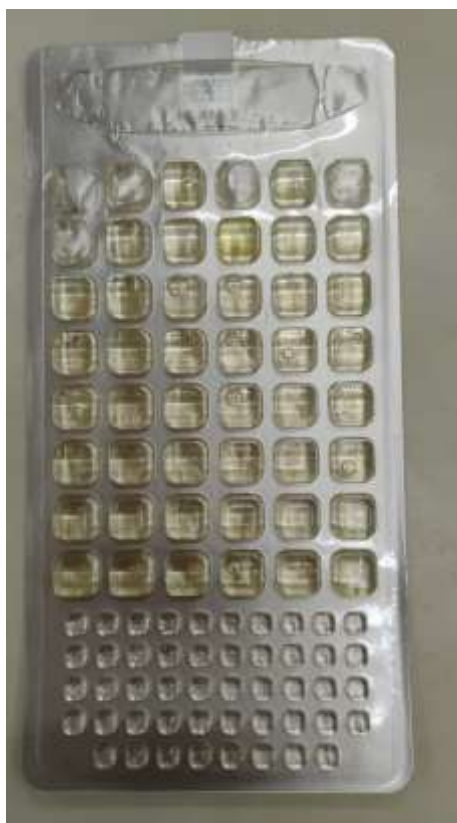
**Figura 16** – Resultado de coliformes totais da amostra do poço

A análise microbiológica da amostra do poço foi feita com o método Colilert e o resultado mostrou uma célula positiva para coliformes totais, como pode ser observado na Figura 16 o que equivale a 1 MPN/100 mL. Não houve fluorescência sob luz UV, indicando ausência de *Escherichia coli*. Apesar da baixa concentração, esse resultado reforça a necessidade de monitoramento contínuo, principalmente por atualmente estarem utilizando para fins agrícolas.
