**PROPRIEDADES FÍSICAS E MECÂNICAS DE BLOCOS DE ADOBE EM UMA  
CONSTRUÇÃO RESIDENCIAL EM NATIVIDADE - TO**

Trabalho de conclusão de curso apresentado  
como requisito parcial para obtenção do título  
de Bacharel no Curso Superior de Engenheiro  
Civil do Instituto Federal do Tocantins,  
Campus Palmas.

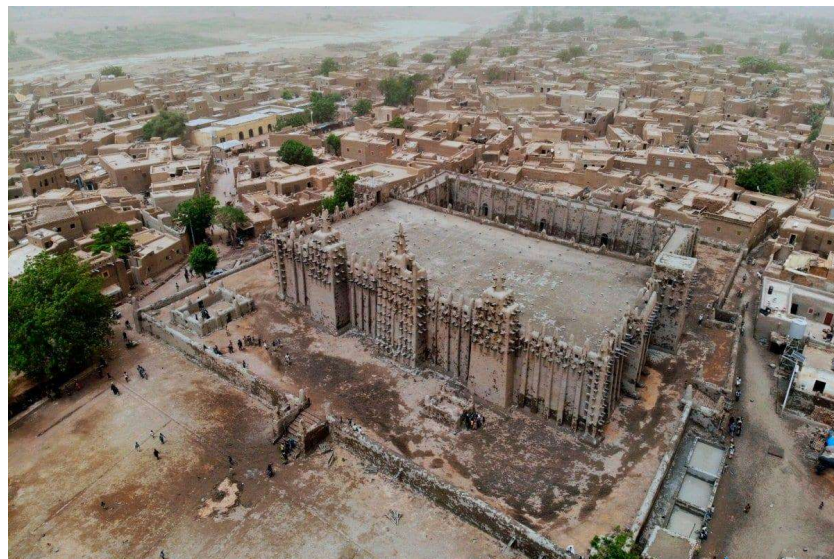
**Figura 1** – Grande Mesquita de Djenné durante a cerimônia anual de renderização.

A construção com adobe é uma das técnicas mais antigas da humanidade, com registros que apontam seu uso há mais de 9 mil anos, como nas muralhas de Jericó, na Palestina (Santos e Bessa, 2020). Feito a partir da mistura de terra, água e fibras vegetais, como a palha, o material é moldado manualmente em blocos que secam naturalmente ao sol. Ainda segundo o autor, a facilidade de produção e o uso de recursos disponíveis permitiram seu uso em diferentes partes do mundo. Um dos exemplos mais conhecidos é a Grande Mesquita de Djenné, no Mali, que foi construída inteiramente com adobe e é restaurada anualmente pela população local, conforme Figura 1.

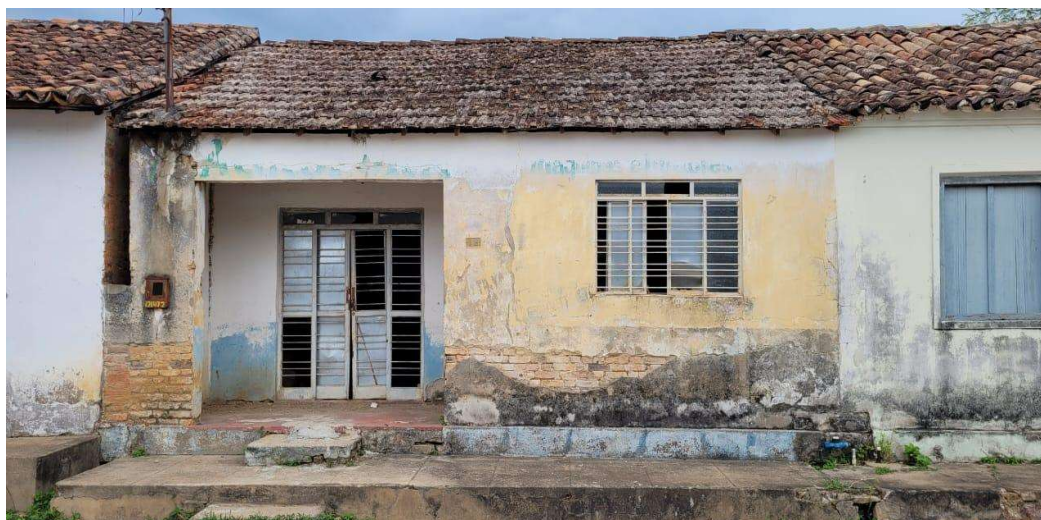
**Figura 6 - Fachada da Residência Estudada**

A residência analisada fica no centro histórico de Natividade (Figura 5), uma cidade famosa pelo rico patrimônio arquitetônico e cultural. O imóvel (Figura 6) é um exemplo clássico das construções tradicionais da região, feitas principalmente com adobe. A escolha desse local para a coleta das amostras foi pensada para representar, da melhor forma possível, as condições reais do material usado nas construções históricas da cidade.

Foram retirados cinco blocos de adobe de diferentes pontos da casa, levando em conta fatores como umidade, exposição ao sol e ao vento. Essa estratégia permitiu uma visão mais completa sobre as características do material. A coleta foi feita com base no Decreto-Lei nº 25/1937 e na Portaria IPHAN nº 420/2010, que orienta os procedimentos técnicos de conservação e intervenção em bens tombados, garantindo que o processo respeitasse a estrutura original da residência.

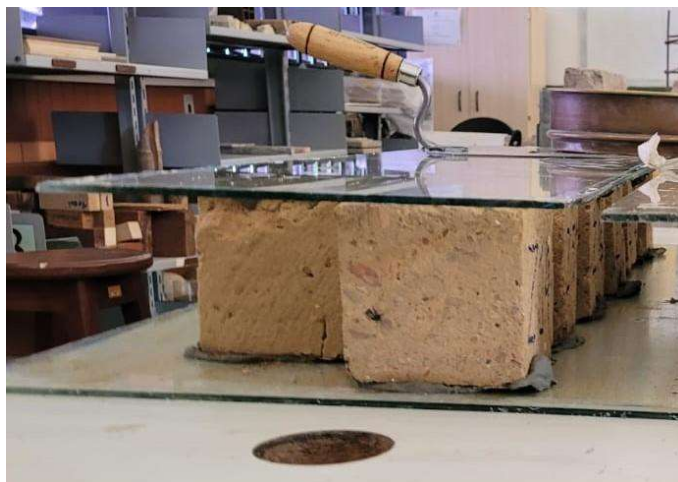
**Figura 9 – Capeamento dos Corpos de Prova**

Para preparar as superfícies dos corpos de prova, foi feito o capeamento com uma camada fina de argamassa de cimento (proporção 1:2), aplicada manualmente com espátula e respeitando uma espessura máxima de 3 mm. Um vidro liso foi pressionado levemente para nivelar a argamassa ainda fresca, trazendo uniformidade nas superfícies para uma distribuição uniforme da carga no ensaio de compressão (Figura 9). Após o capeamento, os corpos de prova foram deixados para secar em ambiente controlado, garantindo que a argamassa atingisse a resistência ideal antes dos testes.

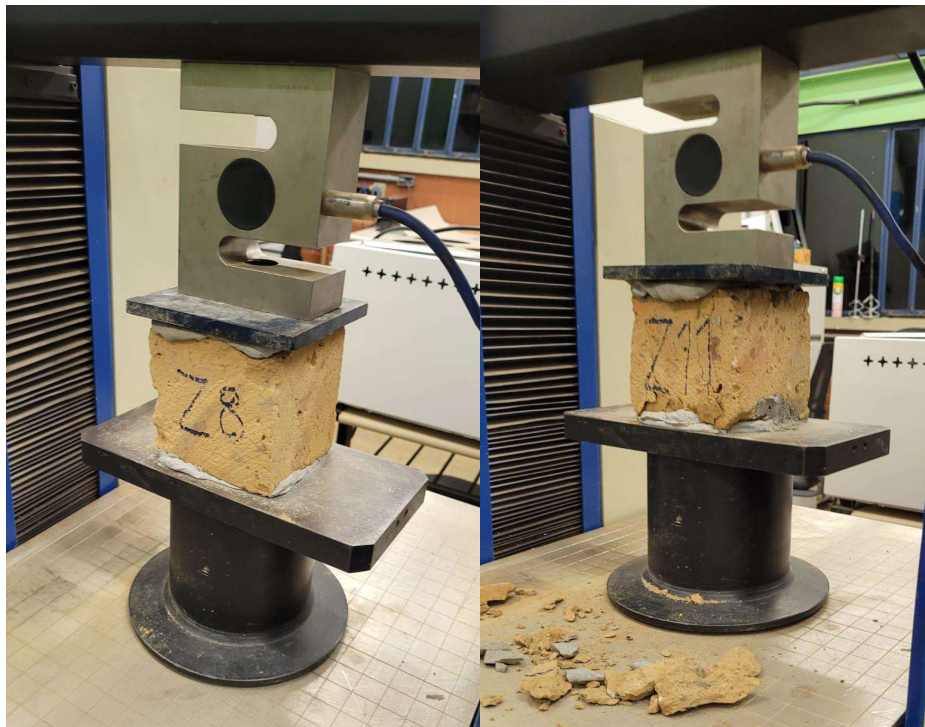
**Figura 10** – Ensaio de Compressão

Cada corpo de prova foi posicionado no centro do prato inferior da máquina, de forma a assegurar que a carga fosse aplicada de maneira uniforme sobre as superfícies (Figura 10). O equipamento aplicou uma carga axial crescente até o ponto em que o material se rompesse, seguindo os critérios da norma NBR 16814:2020. Durante o ensaio, a máquina registrou informações como força aplicada (em Newtons) e deslocamento (em milímetros), gerando uma curva de carga vs deslocamento para cada corpo de prova.

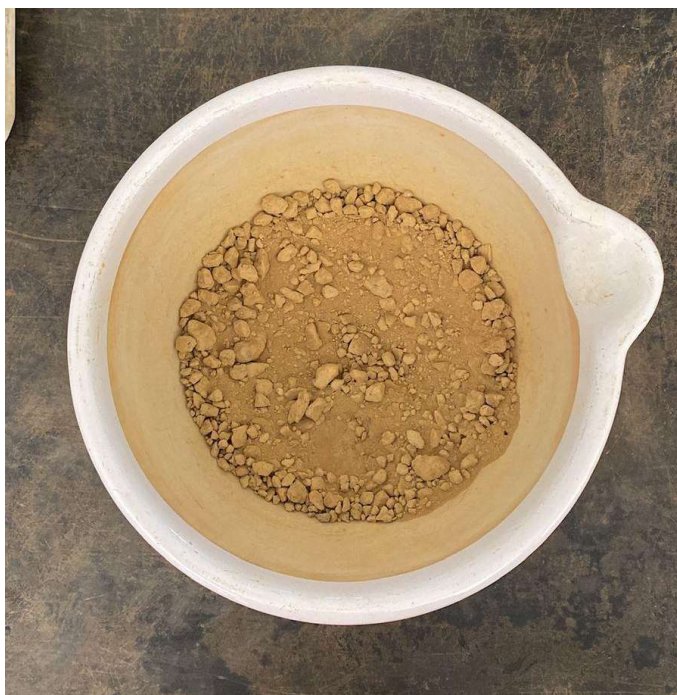
**Figura 11 – Destorroamento em Almofariz de Porcelana**

Após a secagem, o solo foi cuidadosamente desagregado em um almofariz de porcelana (Figura 11), utilizando uma mão de gral revestida com borracha. Os movimentos leves e circulares garantiram que as partículas não fossem alteradas em tamanho, mantendo o material o mais próximo possível do estado original de forma homogêneo e pronto para as análises próximas análises.

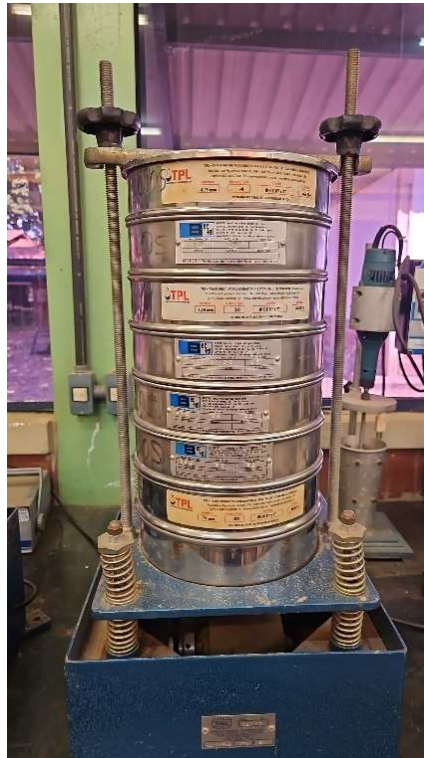
**Figura 12 – Peneiramento mecânico**

agitado mecanicamente, sendo pesado o que foi retido em cada peneira, e a porcentagem de material passante calculada em relação ao peso total da amostra.

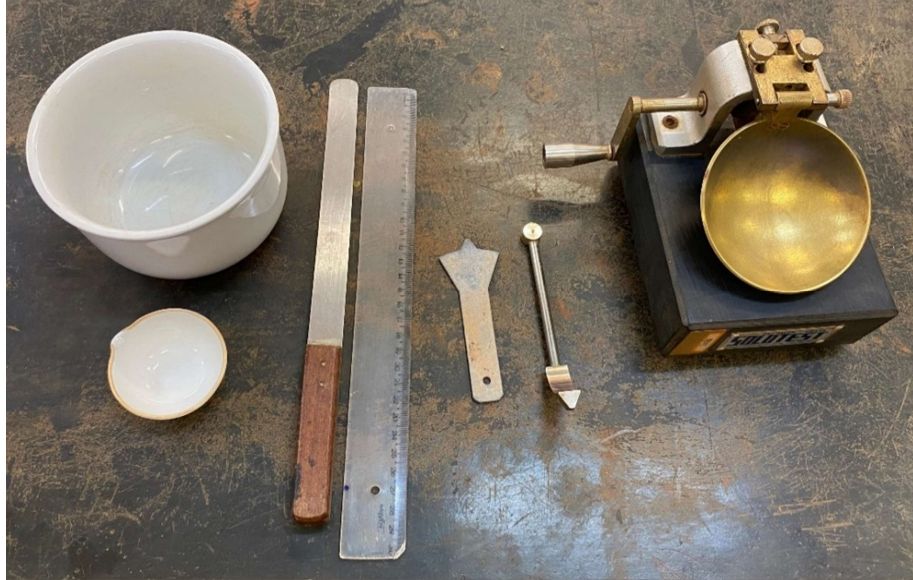
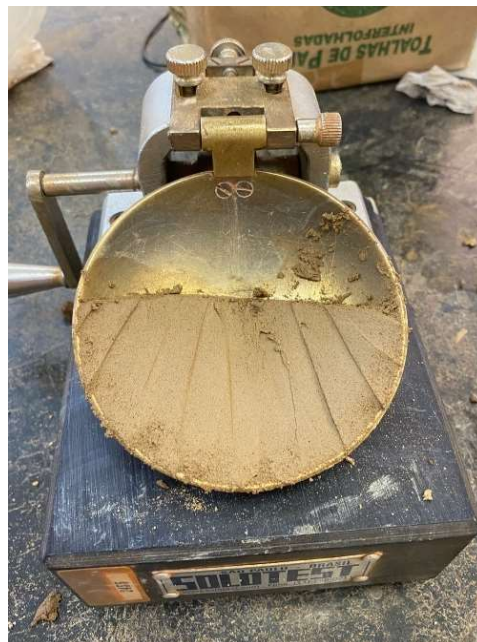
Para determinar o limite de liquidez, foi realizado o ensaio de Casagrande, que consiste em moldar uma pasta homogênea de solo e água na concha do aparelho de Casagrande (Figura 13 e 14).

**Figura 13** – Materiais utilizados no ensaio de Casagrande.

**Figura 14** – Pasta moldada no Aparelho de Casagrande.

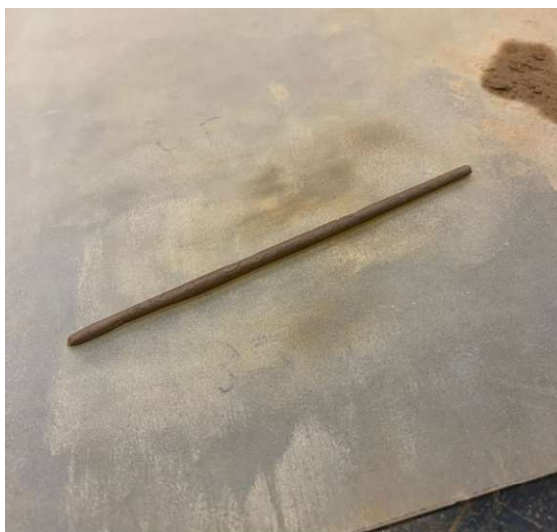
**Figura 15** – Cilindro moldado para ensaio de plasticidade.

O limite de plasticidade foi determinado pela moldagem manual de cilindros de solo com cerca de 3 mm de diâmetro e 100 mm de comprimento (Figura 15), sobre uma placa de vidro. O solo foi manipulado até que o cilindro começasse a apresentar fissuras significativas ou se rompesse, indicando o ponto de plasticidade do material.
