**INSTITUTO FEDERAL DE EDUCAÇÃO, CIÊNCIA E TECNOLOGIA DO  
TOCANTINS**

**CURSO SUPERIOR DE ENGENHARIA CIVIL**

**MAPEAMENTO DE PONTOS CRÍTICOS NA BR-010 E ANÁLISE DA  
SINALIZAÇÃO VIÁRIA: ESTUDO DE CASO NO PERÍMETRO URBANO DE  
PALMAS - TO**

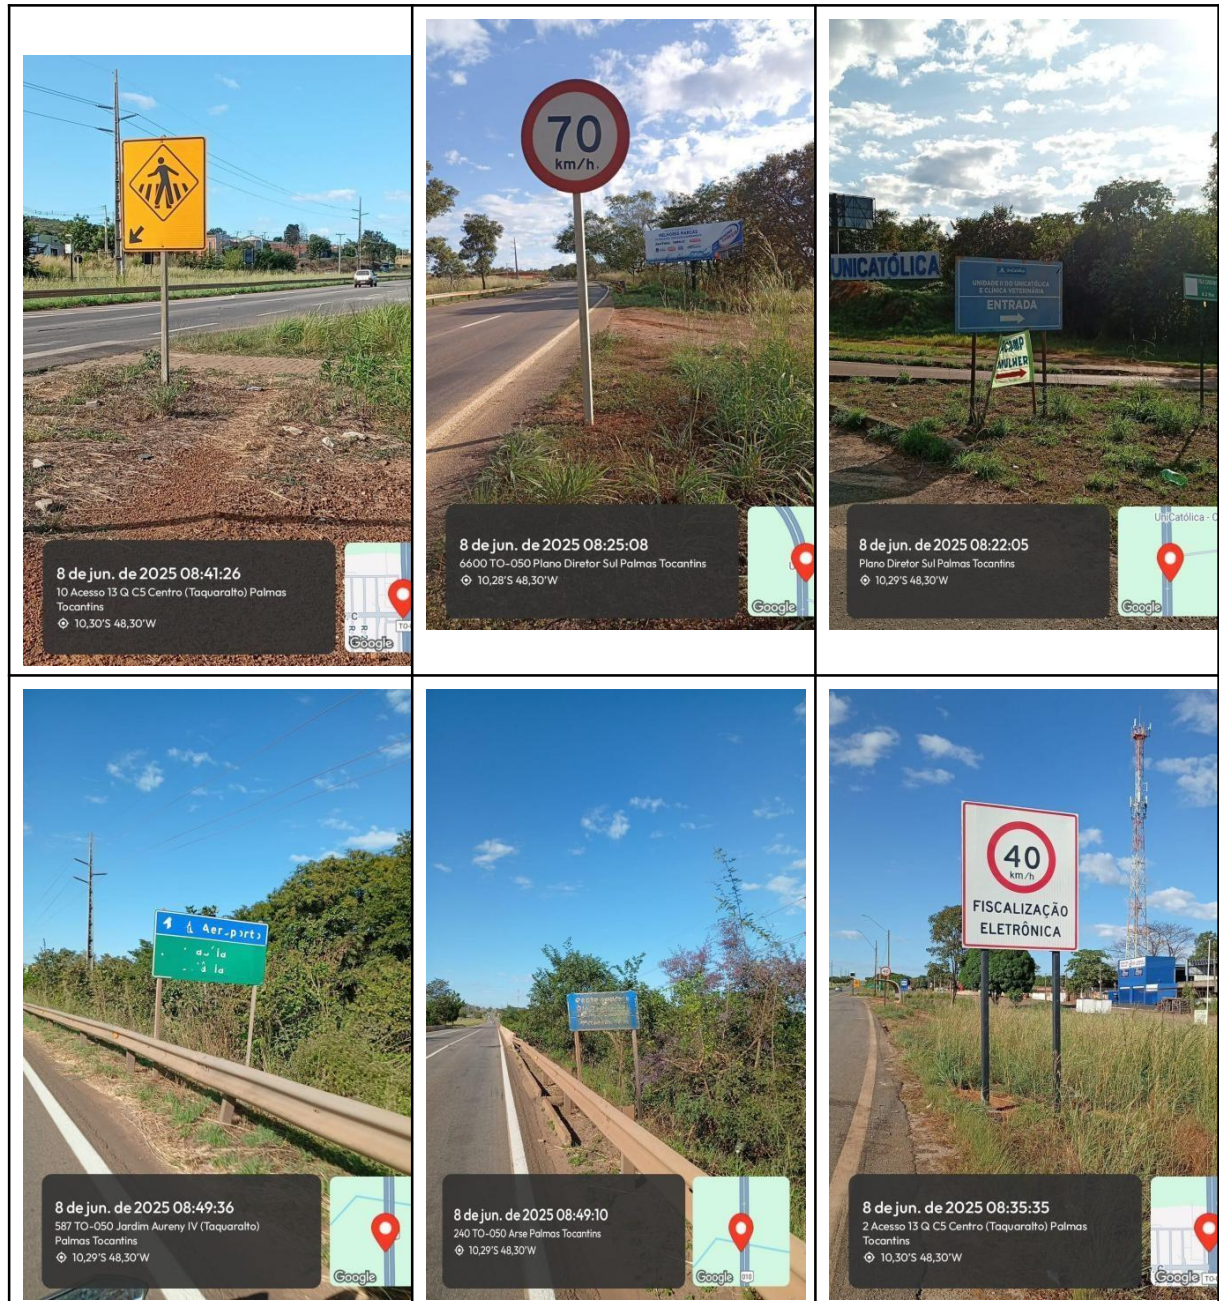
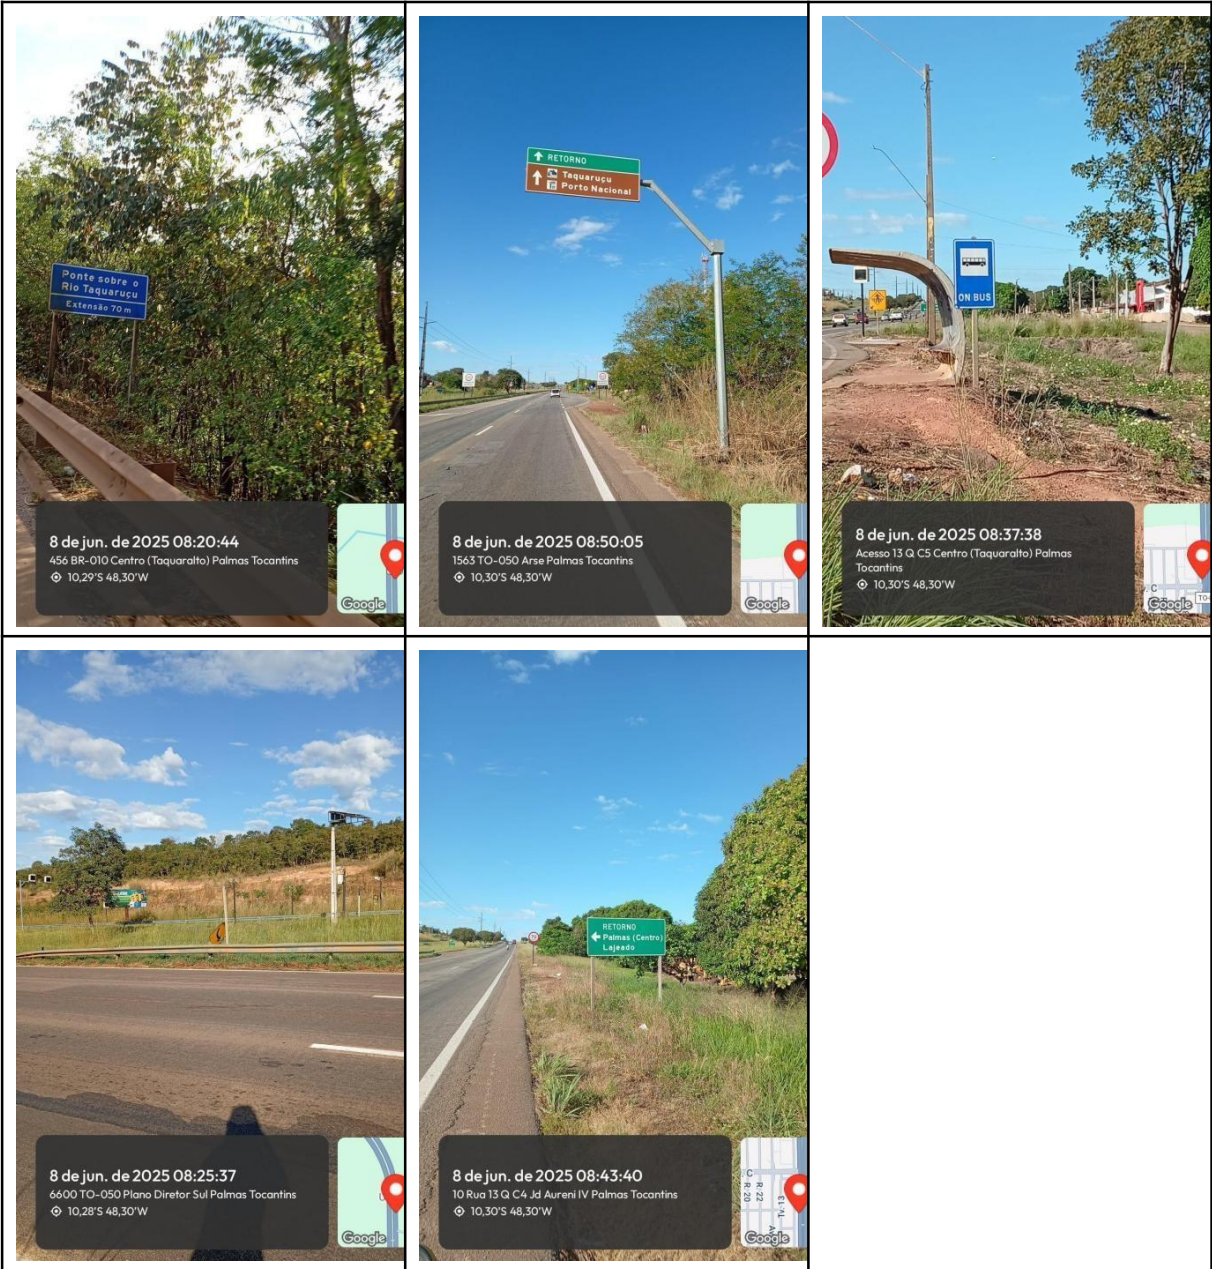
Figura 7: Situações observadas na via, sinalização vertical

O conteúdo do quadro pode ser constatado na sequência de imagens a seguir. Observa-se que algumas placas de sinalização vertical se encontram em estado avançado de deterioração, demandando substituição imediata. Além disso, há ausência de placas essenciais para o trecho, evidenciando a necessidade de melhorias na sinalização.

O levantamento *in loco* do trecho crítico 2 evidenciou diversas deficiências na sinalização viária, que podem contribuir significativamente para a ocorrência de sinistros na região. Na sinalização vertical, ainda que a maioria das placas esteja presente e em boas condições, foram identificadas placas danificadas ou totalmente ausentes. Isso compromete diretamente a comunicação visual com os condutores, sobretudo nos pontos de acesso, retornos e áreas de tráfego intenso.

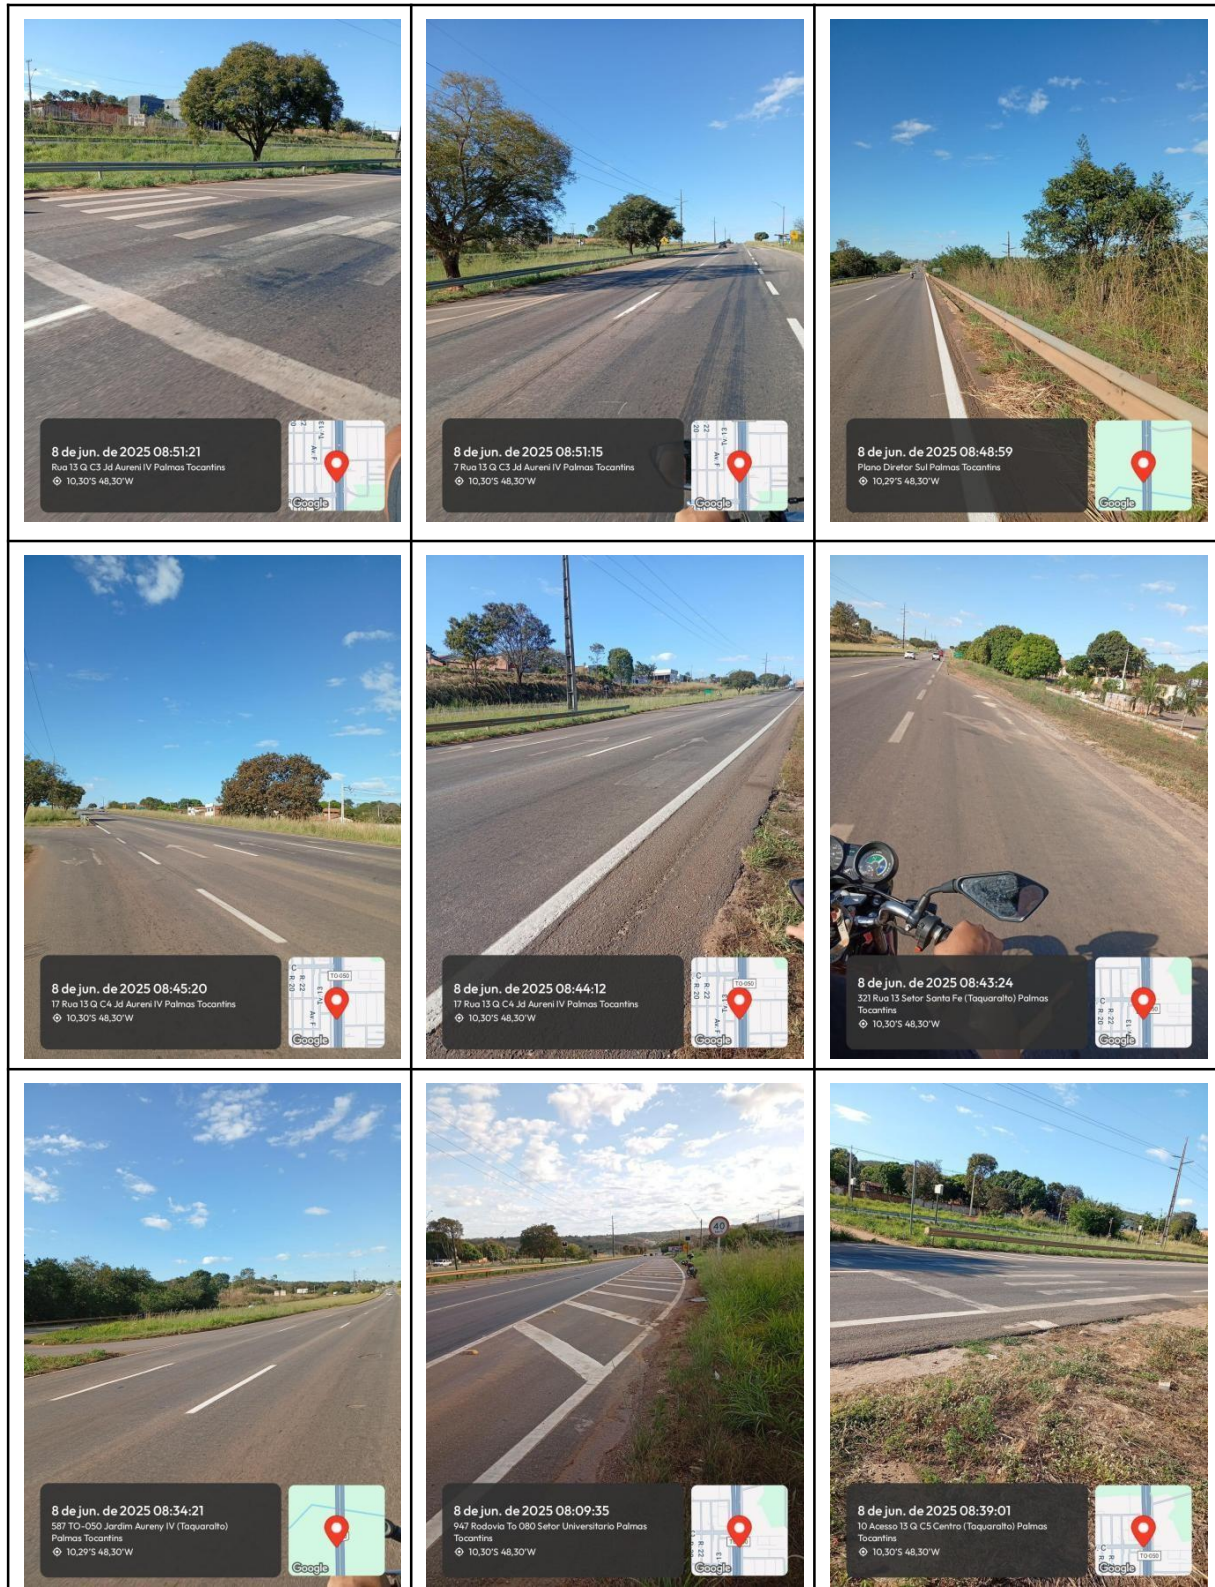
Figura 8: Situações observadas na via, sinalização horizontal

pontos estratégicos, especialmente nas entradas e saídas de pista, sendo essencial a complementação com a sinalização de 'Dê a preferência'.

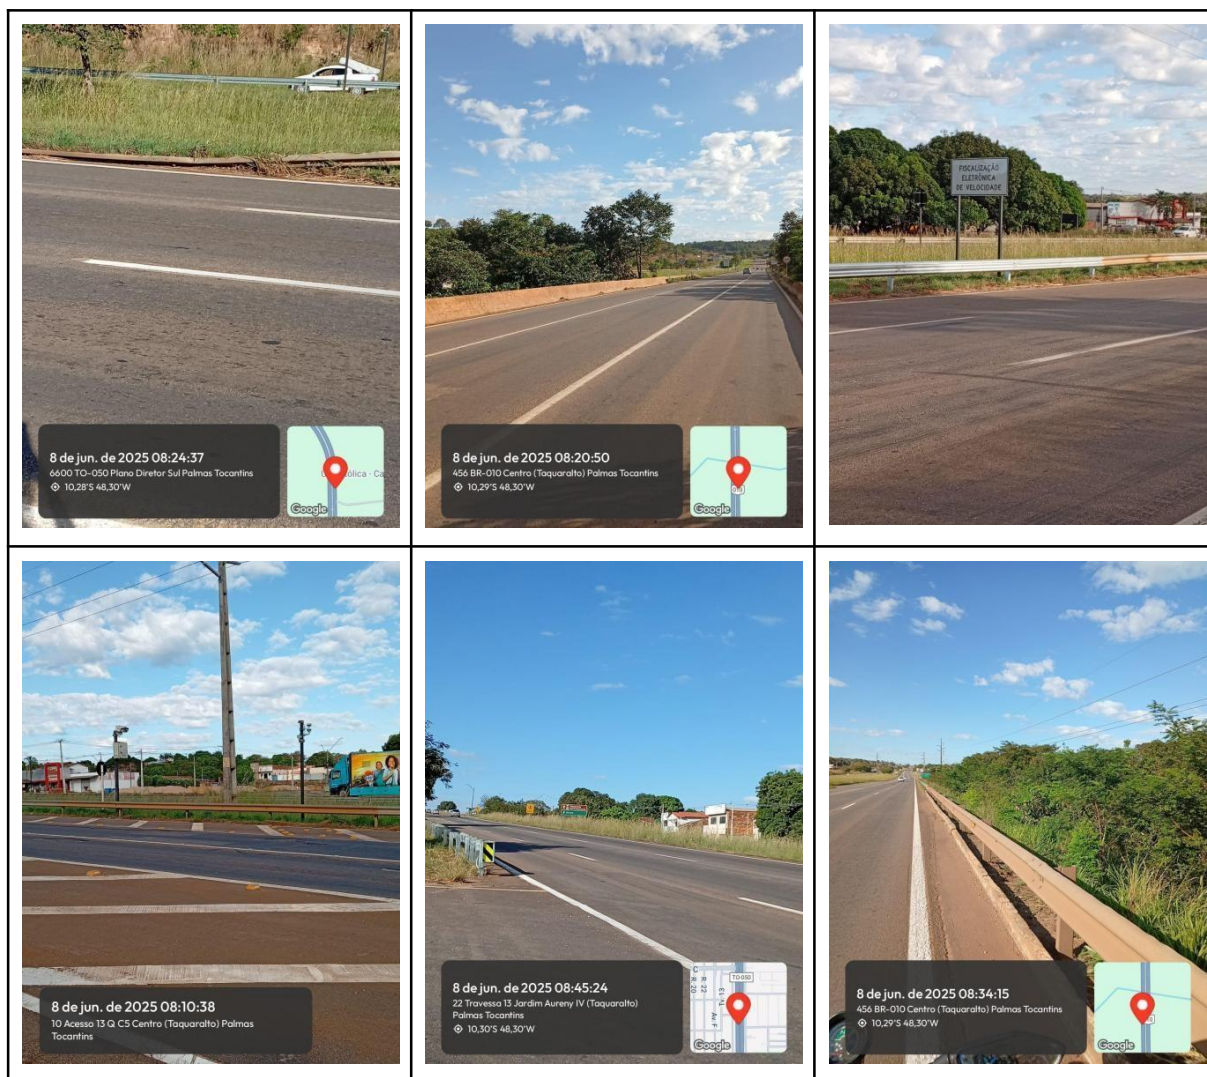
Figura 9: Situações observadas na via, dispositivos auxiliares

O conteúdo do Quadro 5 pode ser constatado observando a Figura 9. De modo geral, os dispositivos auxiliares apresentaram as melhores condições no trecho, tanto por seu estado de conservação quanto por sua necessidade para a via.
