**CALÇADAS DA AVENIDA TOCANTINS: UM ESTUDO DE CASO SOBRE  
ACESSIBILIDADE PARA PESSOAS COM NECESSIDADES FÍSICAS E  
REDUZIDAS**

Trabalho de Conclusão de curso apresentado à Coordenação do Curso Superior de Tecnologia em Gestão Pública do Instituto Federal de Educação, Ciência e Tecnologia do Tocantins – Campus Palmas, como exigência à obtenção do Grau de Tecnólogo em Gestão Pública.

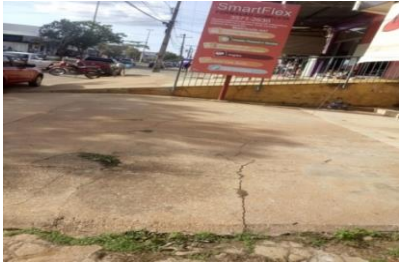
| <p>Figura 1</p> <p>Av. Tocantins fonte: autor (mar. 2017).</p> | <p>Nota-se uma inclinação elevada de modo que, os cadeirantes e até mesmo idosos terá dificuldade para seguir o trajeto, podendo fazer uso da rua para continuar o percurso.</p> |

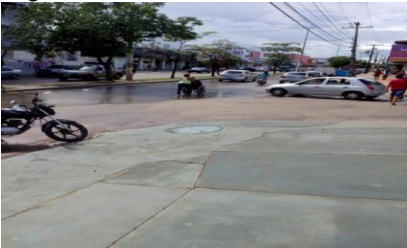
| <p>Figura 2</p> <p>Av. Tocantins, fonte autor (04/2017).</p> | <p>Observa-se um cadeirante sendo empurrado por outra pessoa e os mesmos fazendo uso do meio de rua devido à calçada não ser adequada.</p> |

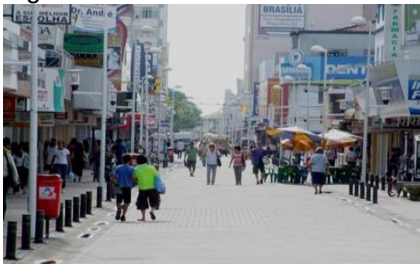
| <p>Figura 3</p> <p>Fonte: pesquisa Google (04/2017).</p> | <p>Calçada aparentemente adequada.</p> <p>Nota-se certas diferenças entre as imagens, de modo que as fotos 3 e 4 são mais adequadas as pessoas, já as imagens 1 e 2 são mais evidentes as irregularidades se mostrando menos acessível às pessoas.</p> |

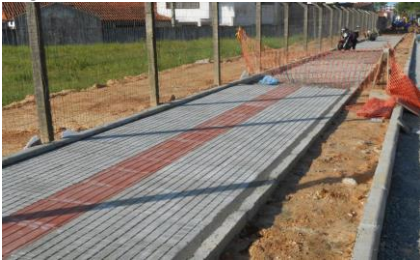
| <p>Figura 4</p> <p>Fonte: pesquisa google ( 04/2017)</p> | <p>Observa-se na figura 4 uma construção e adequação de uma calçada com piso tátil, visando à preocupação as pessoas com problema de visão.</p> |

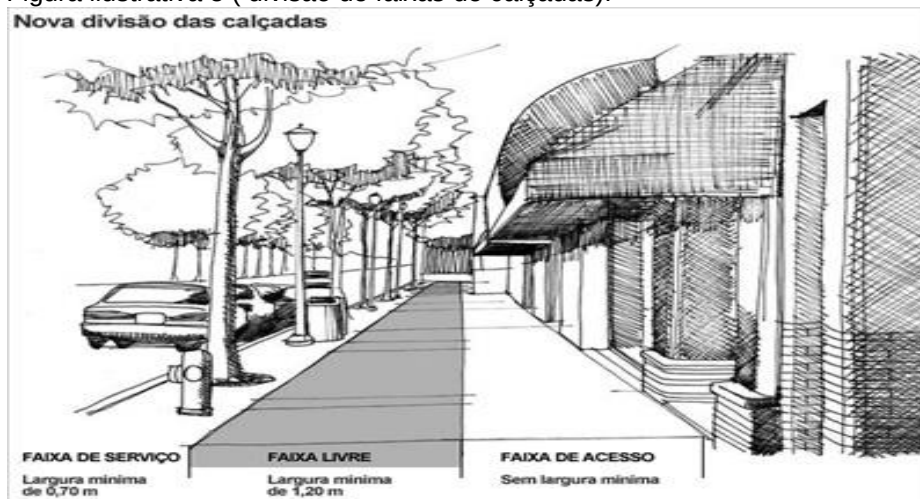
Figura ilustrativa 5 ( divisão de faixas de calçadas).

Conforme se observa na ilustração da figura 5, a determinação da norma técnica da ABNT de (2015) e a Lei Federal 10.098 de 2000, muita das calçadas da avenida em estudo não atende as recomendações, deixando a desejar a questão de acessibilidade às pessoas especiais. Veja abaixo um exemplo de recomendações por normas técnicas para construção de calçadas favorecendo acessibilidade às pessoas com necessidades reduzidas e os demais pedestres.

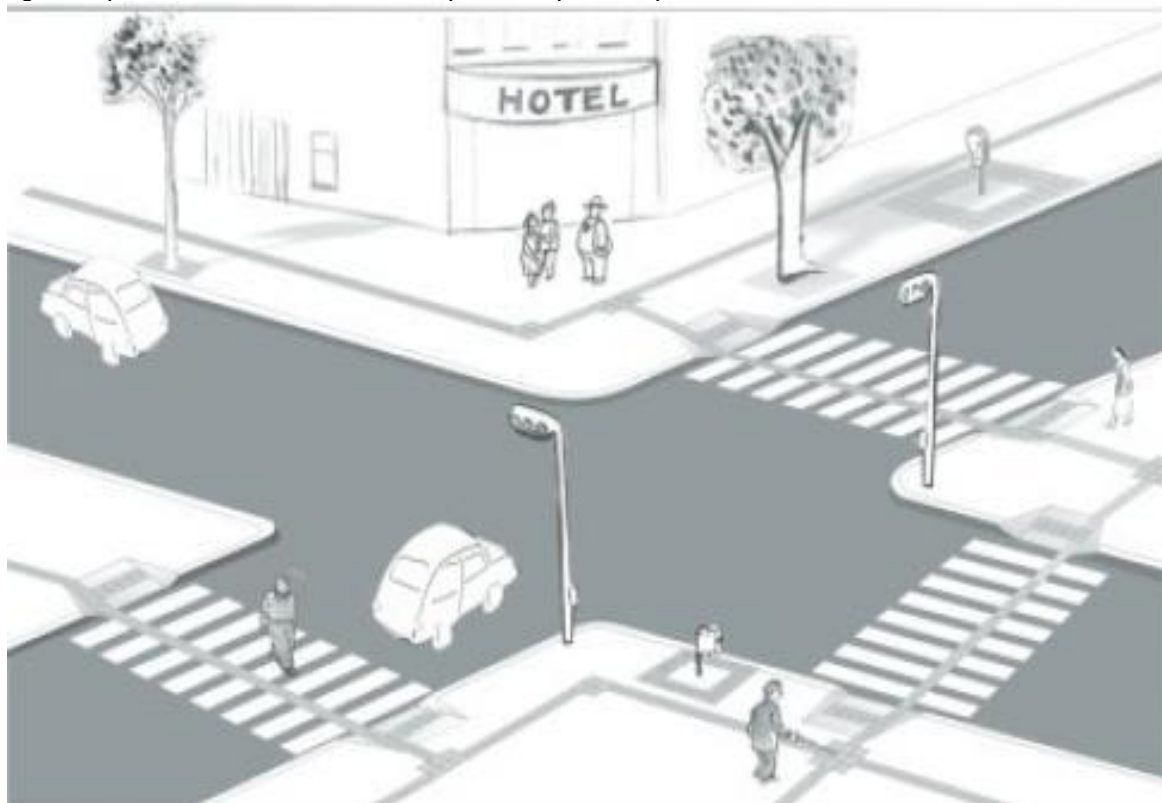
Figura 6 ( nível de acessibilidade adequada às pessoas).

A ilustração 6 indica quando as calçadas são acessíveis às pessoas com deficiências, elas devem seguir as normatizações da ABNT, devendo ter piso tátil indicando, direção e presenças de obstáculos aos usuários, além de favorecer faixas de pedestres adequados e com sinalização correta para atender as necessidades de quem faz uso desses espaços, não só isso, como trazer qualidade e segurança a todos que usam as calçadas para se locomoverem.

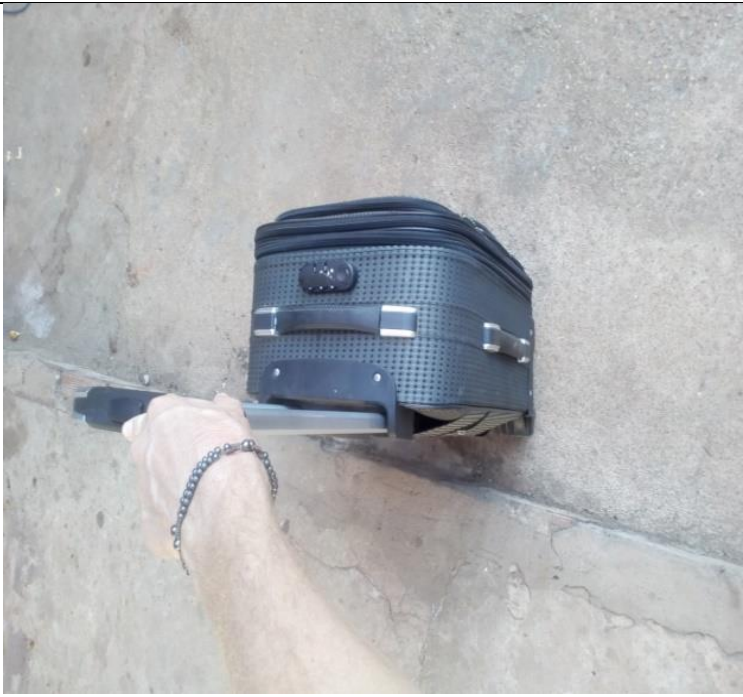
Figura 7

| | <p>O item 1 do questionário avaliativo visava saber se há buracos, montinhos e outros desníveis que dificulta até a pessoa andar com uma mala, como mostra a figura 7.</p> |

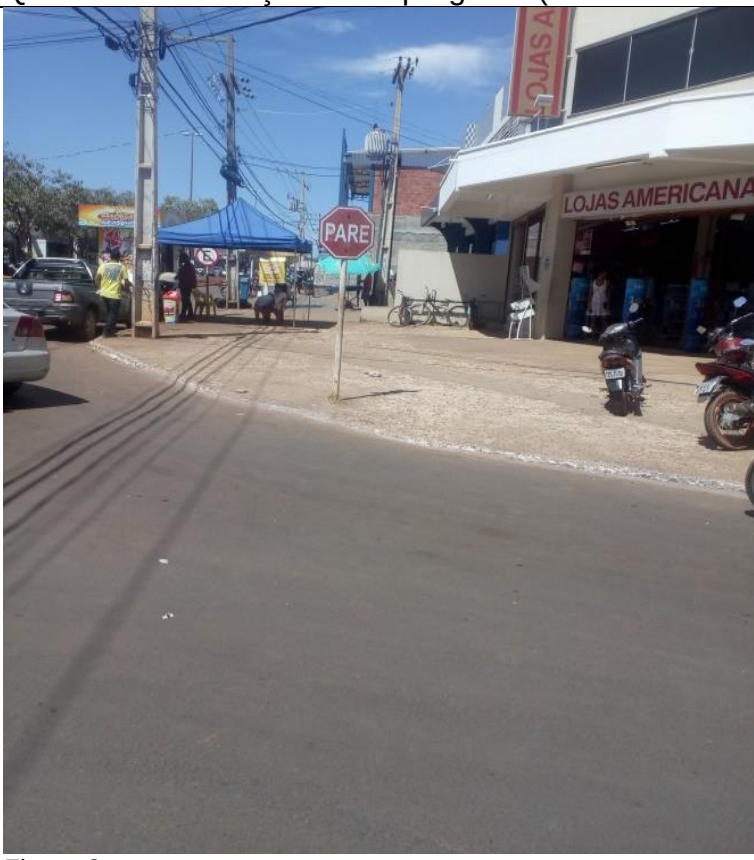
Figura 8

| | <p>A imagem 8 descreve a esquina da Avenida Perimetral Norte com Avenida Tocantins, constata-se uma calçada sem o acesso mínimo a pessoas com problemas de mobilidade como exemplo: um cadeirante, observa-se vários buracos, vendedores ambulantes e motos estacionados sobre a calçada.</p> |

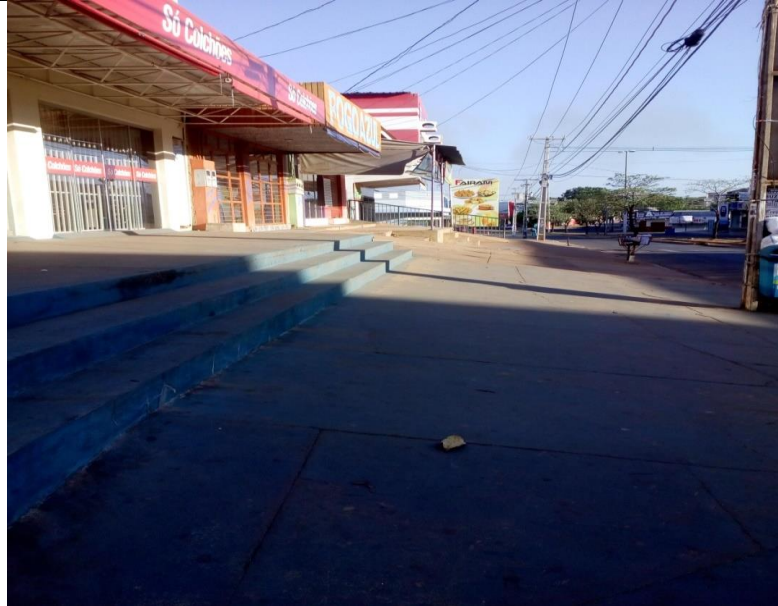
Figura 9

O item 2 avaliado na avenida se localiza entre as rua T 9 e T 10 e recebeu nota 5, por apresentar degraus e decliveis no decorrer das calçadas, assim mostrado na figura 9 ao lado.

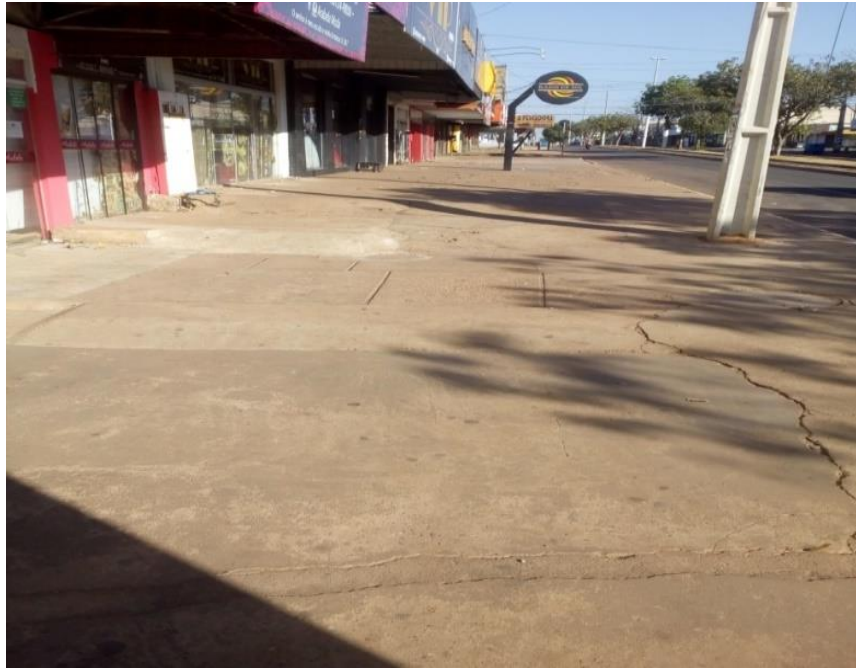
Figura 12

O quesito 4 recebeu nota 10 por estar dentro da norma da ABNT-NBR 9050 (2015), que recomenda a largura da calçada com no mínimo 1.20 m. Na Avenida Tocantins as larguras das calçadas variam com 3.30m até 7.60 m. O local avaliado localiza-se entre a rua 8 e Avenida Perimetral Norte, mostrada a figura 12.

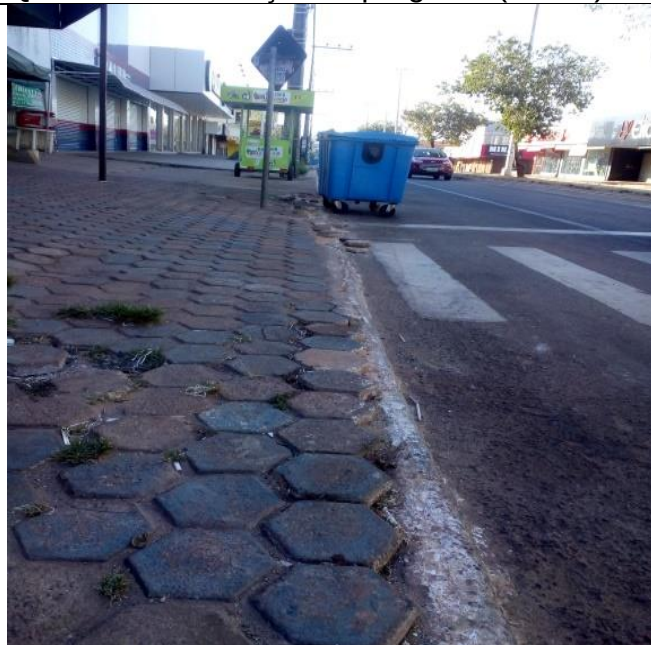
Figura 13

O item 5 do questionário foi avaliado com nota 3 por não apresentar acessibilidade de pessoas especiais na faixa de pedestre, de acordo com a recomendação da NBR de (2015), a figura 13 descreve uma parte da avenida entre a rua Taquari e rua 17, a foto mostra faixa de pedestres fora das normas técnica da ABNT.

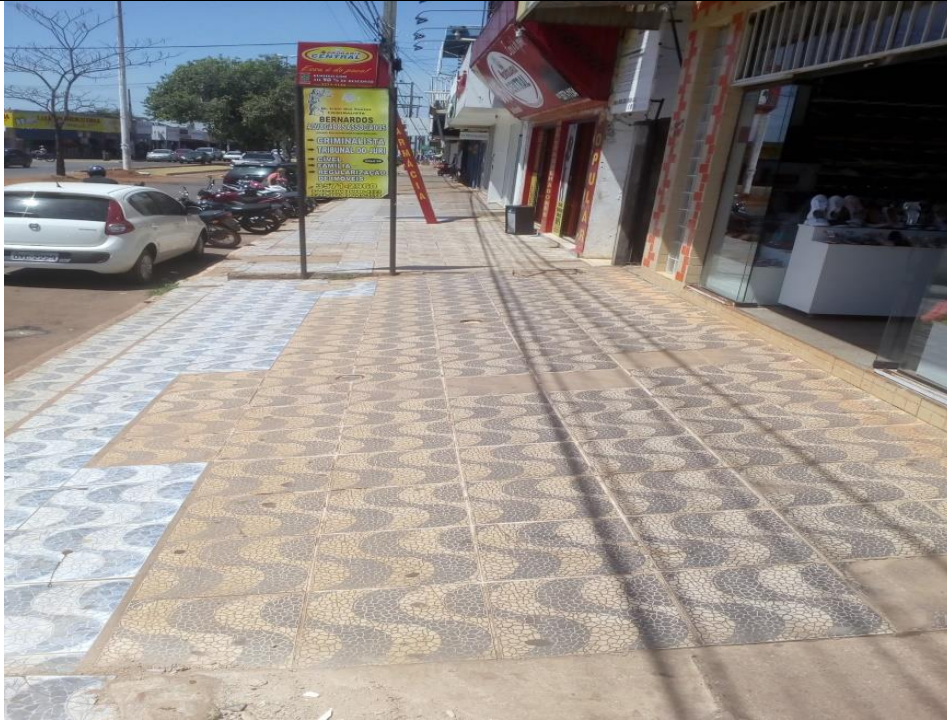
Figura 14

O item 6 com nota (6) descreve os possíveis obstáculos no meio da faixa livre, local reservado ao fluxo de pedestres, a ABNT de (2015) recomenda que, a faixa livre deve ter 1.20 m e não deve conter obstáculos que dificultem o fluxo dos pedestres. A figura 14 ilustra um ponto avaliado na avenida entre ruas Taquari e 17, que aparentemente mostra alguns obstáculos na faixa livre.

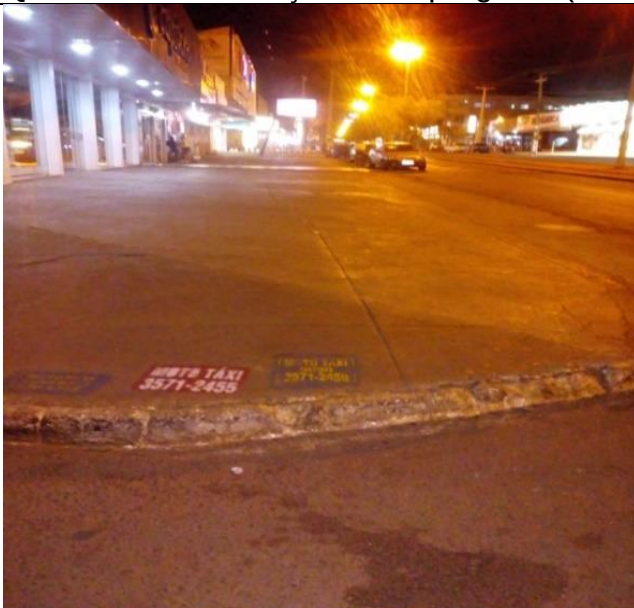
Figura 15

O item 7 obteve nota 8, quanto a iluminação nas calçadas da Avenida Tocantins à noite, porém algumas calçadas não possuem rampas de acesso para pessoas especiais, como mostra figura 15 na avenida esquina com rua T 5 ao lado.

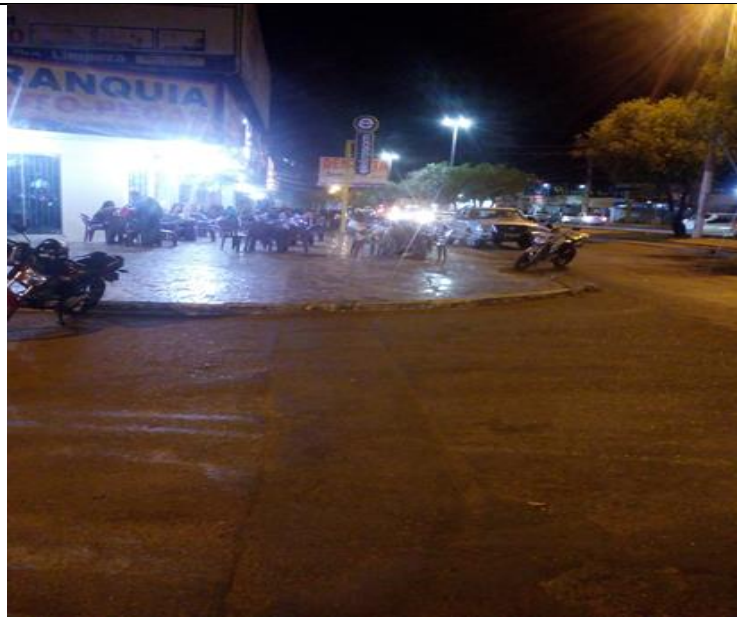
Figura 16

Imagem ilustrativa da Avenida Tocantins com a rua T 6, período noturno. Observa-se a calçada bem iluminada, porém cheia de mesas e cadeiras ocupando a faixa livre e o fluxo de pedestres.

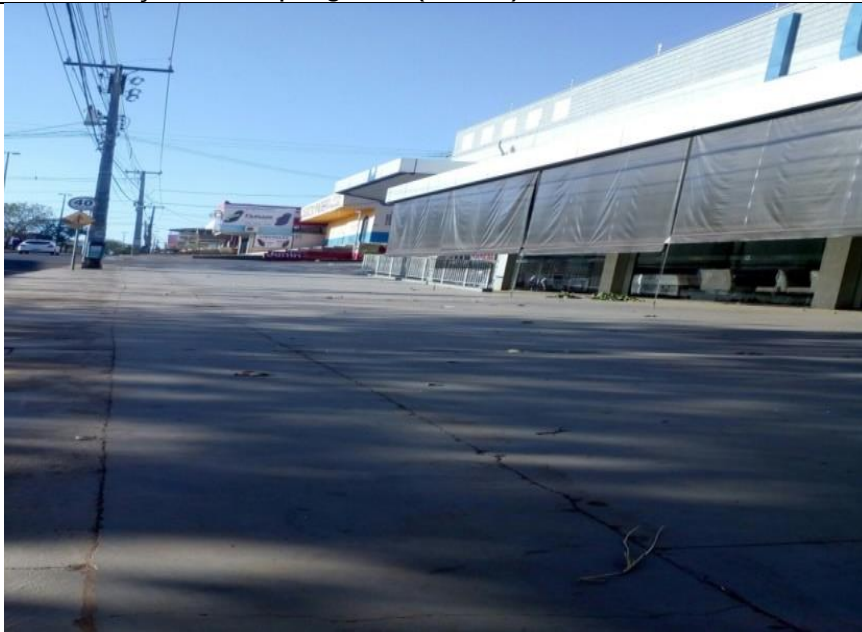
Figura 17

O quesito 8 ficou avaliado com nota (0), este item verificava saber a questão do paisagismo e arborização nas calçadas da avenida. Em estudo avaliativo pela a equipe técnica do grupo Mobilize (2012), em algumas capitais do Brasil, recomenda que: as calçadas devem ser arborizadas para melhor conforto das pessoas. A figura 17 retrata as calçadas sem arborização e sem paisagismo, este ponto localizando-se na Avenida Tocantins entre as ruas T 8 e T 9.

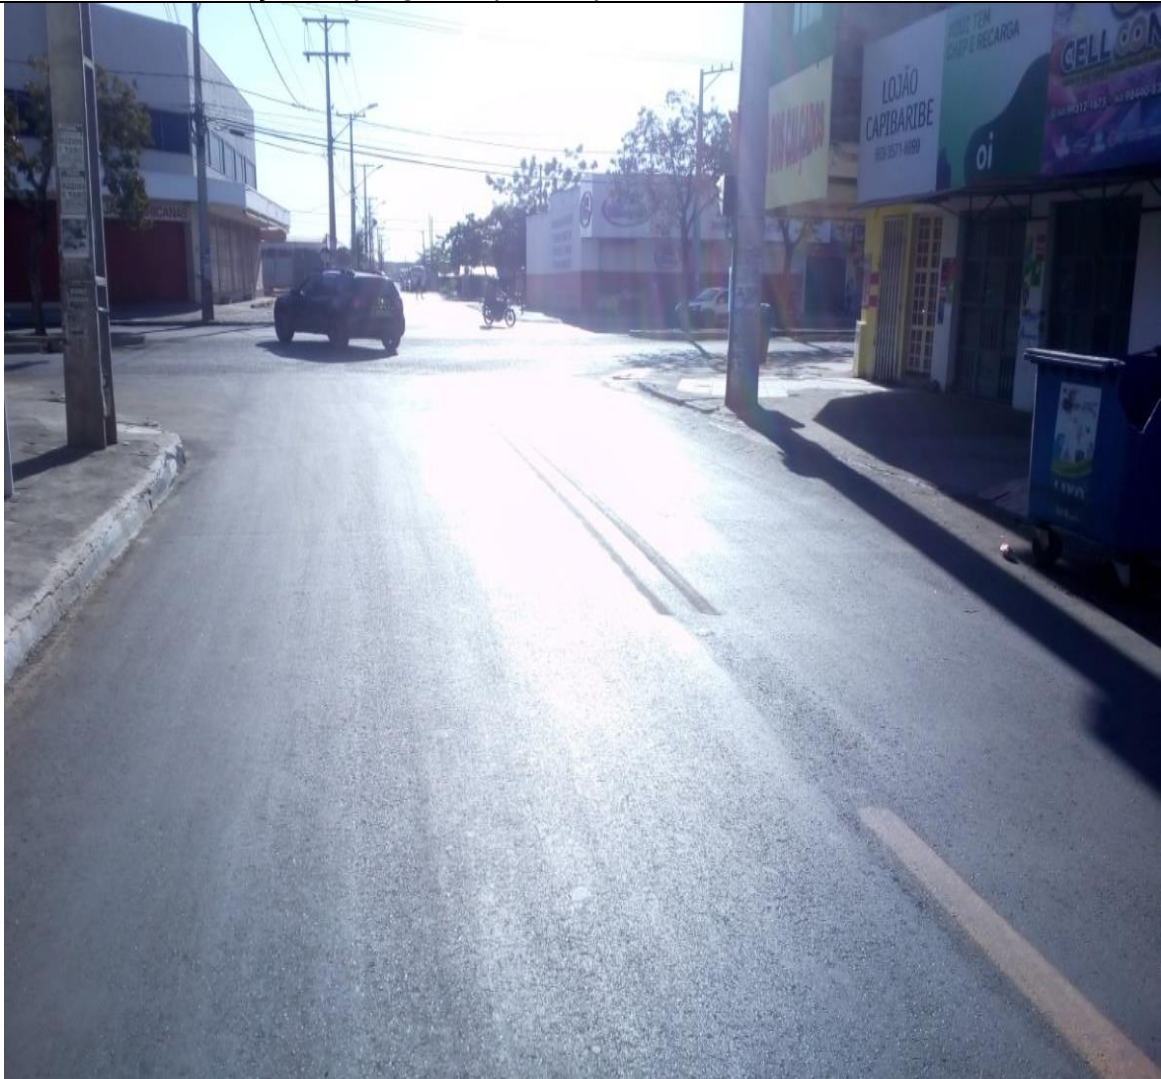
Figura 18

O último item (9) do questionário atingiu nota 5 por não possuir a sinalização devida aos pedestres, além de não possuir semáforo para controlar o fluxo de veículos e dar mais segurança às pessoas que fazem uso das calçadas para se deslocarem. A figura 18 ilustra o cruzamento da Avenida Tocantins com Avenida Perimetral Norte.

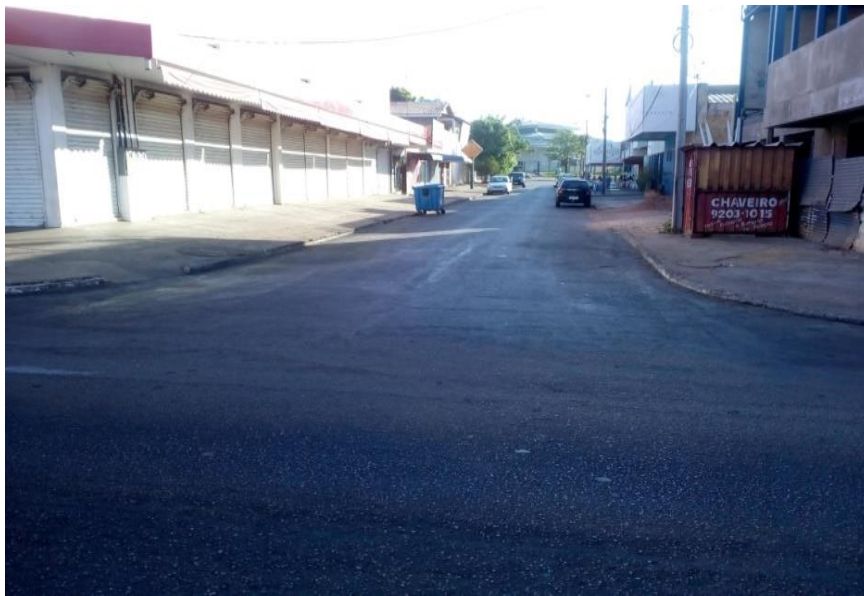
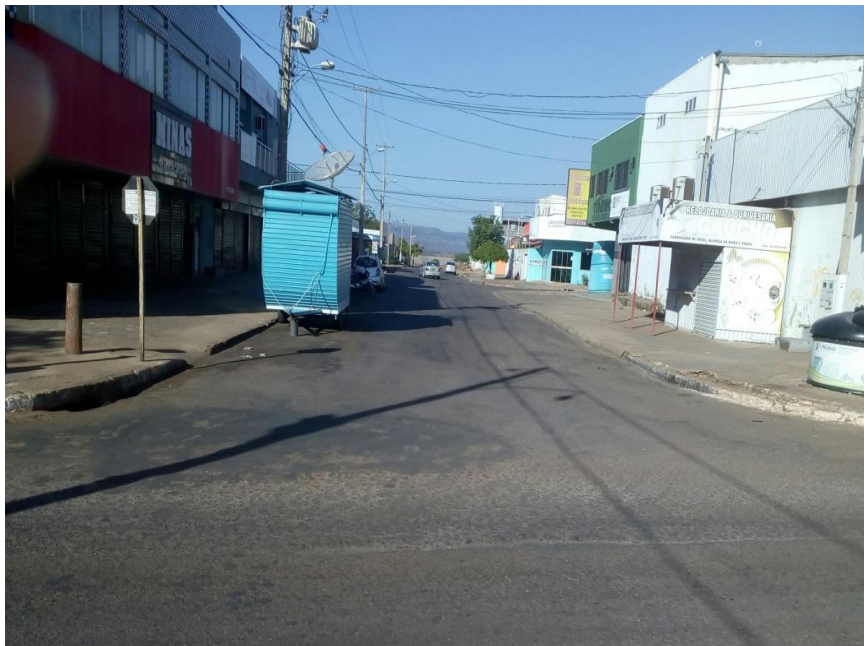
Observa-se que, não tem faixa de pedestre, semáforos ou outro tipo de sinalização vertical ou horizontal de trânsito para direcionar as pessoas e veículos. A figura 19 e 20 exemplifica outros cruzamentos de rua com a Avenida Tocantins com poucas sinalizações.

Percebe-se a falta de rampas que dar acesso às calçadas, além de não possuir piso tátil que facilite o deslocamento das pessoas com problemas na visão. De certo modo, as calçadas do perímetro comercial da avenida, não atendem por completo as normas técnicas da ABNT NBR 9050 de 2015, além de não atender a Lei Federal 10.098 de 2000, que trata do cumprimento que os órgãos públicos e privados devem seguir atendo-se as recomendações da ABNT.
