**LEVANTAMENTO E ANÁLISE NUMÉRICA DAS PRINCIPAIS PATOLOGIAS EM
ESTRUTURAS METÁLICAS ENCONTRADAS EM PALMAS-TO.**

Trabalho de conclusão de curso apresentado como requisito parcial para obtenção do título de Bacharel no Curso Superior de Engenheiro Civil do Instituto Federal do Tocantins, Campus Palmas.

Desta forma, o presente trabalho propõe-se a estudar as principais falhas em coberturas metálicas, encontradas a partir do levantamento de dados de 08 laudos técnicos realizados pela empresa Avenza Engenharia, bem como identificar suas origens, estudar reforços em forma de contraventamento. Ao final, pretende-se verificar se a inserção do contravento é suficiente para garantir a estabilidade as treliças de cobertura.

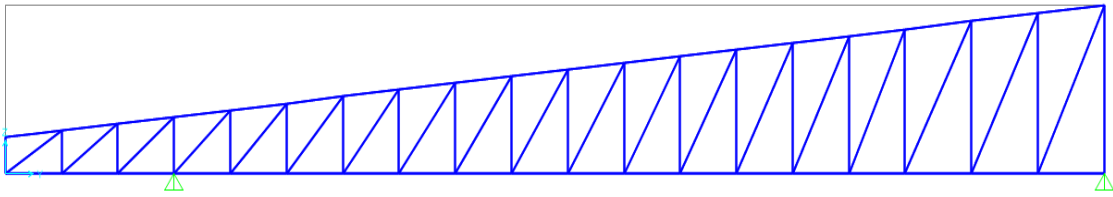
Figura 1 – Treliça principal da estrutura 01

As coberturas de aço analisadas neste estudo são modelos extraídos de 08 laudos técnicos do acervo da empresa Avenza Engenharia, os elementos principais das estruturas são compostos por treliças ou vigas de cobertura. A primeira análise foi realizada em uma das 07 coberturas de uma distribuidora de bebidas presente no parecer N° 01/2020. As treliças possuem vão livre de 9,10 m, espaçada a cada 5 m e as terças são apoiadas sobre o banzo superior a cada 2,7 m, conforme a **Figura 1**.

A análise de estabilidade da estrutura foi realizada no Sap2000, utilizando os perfis nela existente, ou seja, para os banzos o perfil 100x40#3,35 mm, montantes e diagonais o perfil 92x30#2,28 mm em aço A36 dobrado. Os parâmetros atuantes na estrutura foi considerando juntamente com o acréscimo de carga proveniente do peso próprio dos painéis solares, conforme a **Tabela 01**.

Para a verificação da estabilidade de treliça, foi considerado caso com o menor α crítico, ou seja, a carga com a maior modulo de intensidade. Portanto para a verificação da estabilidade da estrutura foi considerado a carga Bk01.

Na análise constatou-se que a treliça é totalmente instável, obtendo um α crítico igual a $-7,74 \times 10^{-13}$. Segundo o Eurocode-8, a estrutura é classificada de nós moveis, sendo assim, devemos simular a estrutura com os reforços propostos no Parecer Técnico para que ela atinja a estabilidade. Desta forma utilizamos o software Cype 3D para dimensionar a estrutura de modo que ela obedeça ao estado limite último. Constatamos que é necessário aumentar a área de aço dos banzos e contraventar os nós dos banzos inferior e superior, como mostra a figura a seguir.

Com a inserção destes reforços a estrutura atinge a estabilidade, obtendo um α crítico igual a 10,16 e atende os estados limites último e de serviço solicitado na estrutura.

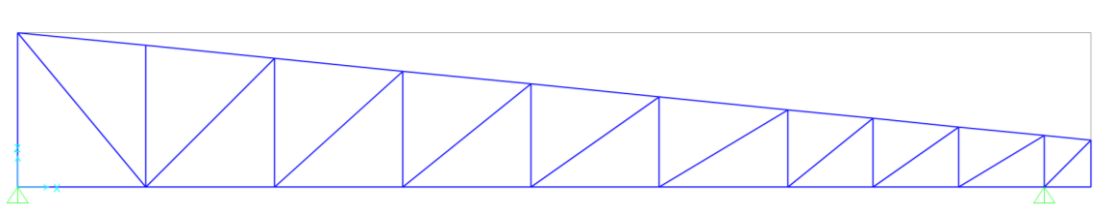
Figura 4 – Treliça principal da estrutura 02

A estrutura analisada é referente a uma das três coberturas do Posto de combustível estudado no Parecer Técnico N° 02/2020. A treliça principal possui vão livre de 6,6 m, espaçadas a cada 4,65 m e as terças estão apoiadas sobre o banzo superior a cada 1,65 m, conforme a **Figura 4**.

Os banzos são formados pelo perfil 100x40#2,0 mm, montantes e diagonais pelo perfil 95x40#2,0mm em aço dobrado A36. Para o dimensionamento foram consideradas as cargas expressas na **Tabela 02**.

Na análise foi verificado que a estrutura se encontra com instabilidade no banzo quando é aplicado a força BK01, como mostra a **Figura 5**. Admitindo um alpha crítico de 9,59, ou seja, segundo o Eurocode-8 a estrutura é considerada de nós moveis, porém é permitido fazer uma análise simplificada da estrutura.

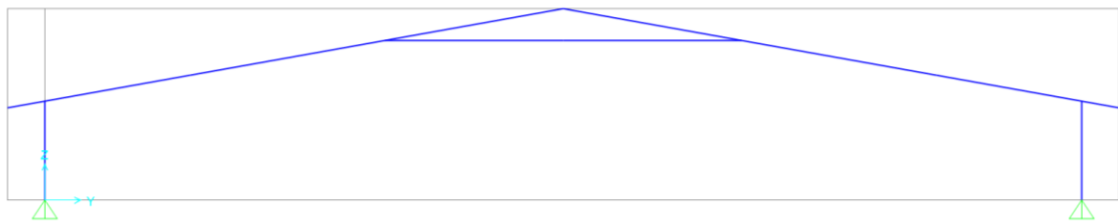
Figura 7 – Viga de cobertura

A análise foi realizada em uma das 04 coberturas de uma agência de publicidade em Palmas descrita no parecer técnico 04/2020. A cobertura é composta por vigas metálicas com vão central de 8,4 m apoiadas sobre pilares e estão espedaçadas a cada 4 metros, como mostra a **Figura 07**.

A viga principal e pilares são formados por perfil tubo 150x100#2,66mm, já a viga de travamento é composta pelo perfil 150x50x17#2,66 em aço A36. Para a verificação do dimensionamento e da estabilidade da estrutura, após o acréscimo de carga, foram consideradas as seguintes cargas.

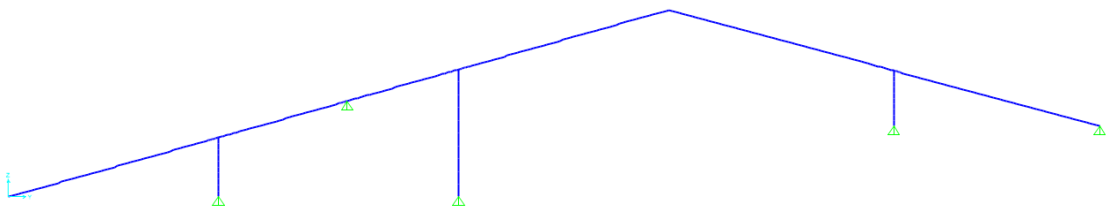
Figura 20 – Estrutura em viga de cobertura

A estrutura trata-se de uma cobertura metálica presente em uma edificação de uso comercial/residencial presente no parecer N° 05/2020. A cobertura é formada por um pórtico de vigas inclinadas que se apoiam na laje através de pilaretes metálicos simplesmente apoiados, conforme a **Figura 10**.

A análise de estabilidade da estrutura foi realizada no Sap2000, utilizando os perfis nela existente, ou seja, para as vigas o perfil tubo composto por dois perfis C 100x40x17#2,00 mm e pilaretes o perfil 50x25#1,90 mm em aço A36 dobrado. Os parâmetros atuantes na estrutura
