**RETRABALHO DE SERVIÇOS EM OBRAS RESIDÊNCIAS DE  
ALVENARIA NA CIDADE DE PALMAS – TO.**

Trabalho de Conclusão de Curso apresentado à Coordenação da Área de Construção Civil como requisito parcial para obtenção do Título de Tecnólogo do Curso Superior de Tecnologia em Construção de Edifícios, do Instituto Federal de Educação, Ciência e Tecnologia do Tocantins – Campus Palmas.

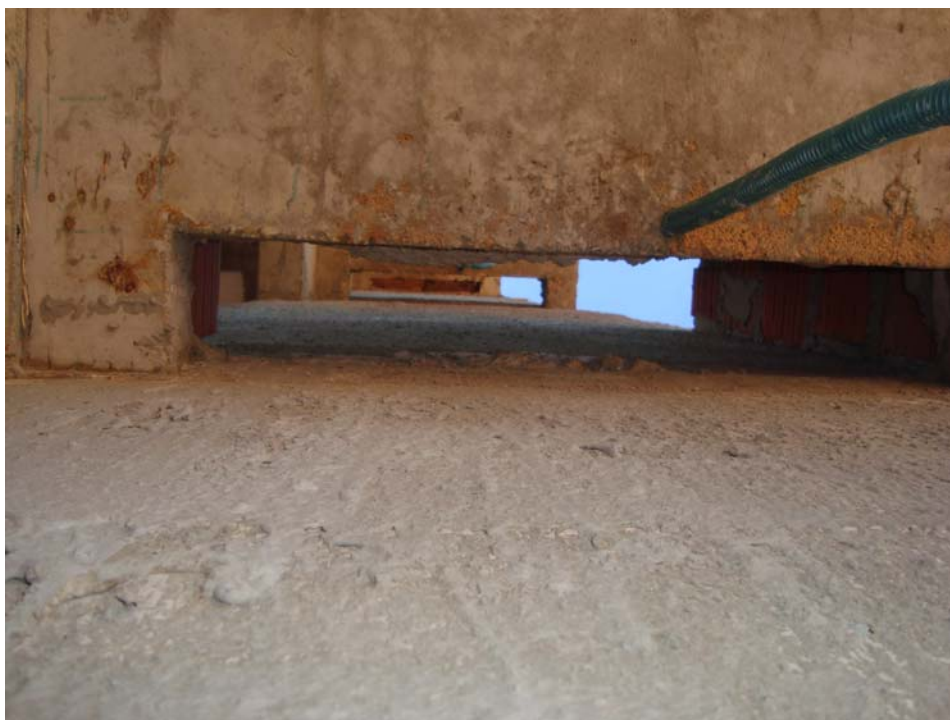
FIGURA 14 – EXECUÇÃO RACIONAL DA ESPERA DA TUBULAÇÃO DE ÁGUA FRIA. (FONTE: AUTORES)

Na *Figura 13* percebe-se a entrada da tubulação de água fria na laje superior do último pavimento. A parede da área comum está rebocada e na laje inferior não foi deixado o furo para passagem da tubulação de água fria, conforme foi aplicado esse uso racional em outra obra (*Figura 14*).

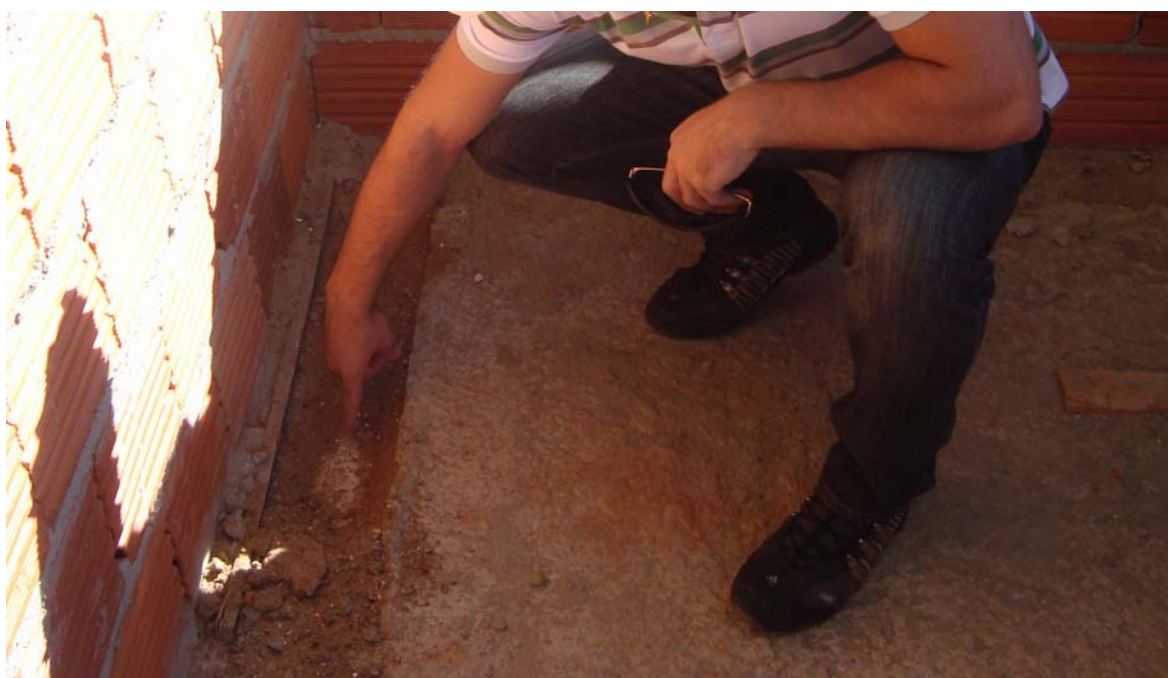
FIGURA 17 – ESPERA DA TUBULAÇÃO DE ÁGUA FRIA (FONTE: AUTORES)

Na *figura 17* detalha o preenchimento com EPS na laje, onde futuramente irá receber a tubulação hidráulica.
