**INSTITUTO FEDERAL DE EDUCAÇÃO, CIÊNCIA E TECNOLOGIA DO  
TOCANTINS  
CAMPUS PALMAS  
CURSO SUPERIOR DE ENGENHARIA CIVIL**

**ANÁLISE DE DANO DECORRENTE DA AÇÃO DE INCÊNDIO EM  
EDIFICAÇÕES: ESTUDO DE CASOS REAIS EM DIFERENTES SISTEMAS  
ESTRUTURAIS NA CIDADE DE PALMAS-TO**

Trabalho de conclusão de curso apresentado como requisito parcial para obtenção do título de Bacharel no Curso Superior de Engenheiro Civil do Instituto Federal do Tocantins, Campus Palmas.

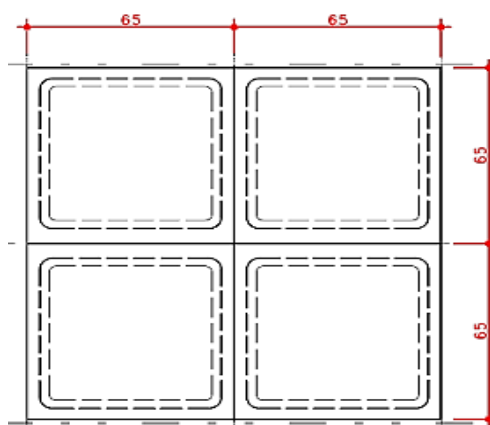
**Figura 27** – Detalhe das cubetas da laje

O Caso 1 refere-se a um apartamento localizado em um edifício com estrutura em concreto armado e laje nervurada. Diferentemente dos demais estudos, além da análise dos registros fotográficos, foi possível ter acesso ao parecer técnico do caso, bem como a realização da inspeção *in loco*, o que permitiu a coleta de informações mais detalhadas sobre o evento. A origem do incêndio foi atribuída a um problema na rede de ar-condicionado. Um aspecto de grande relevância observado durante a vistoria foi a configuração da laje nervurada com uso de cubetas (Figura 27), associada a uma alvenaria de vedação que faceava apenas a parte inferior da laje. Essa característica resultou em falhas na compartimentação vertical do ambiente, uma vez que a ausência de vedação efetiva entre a alvenaria e a laje permitiu a livre passagem de fumaça, calor e gases, conforme ilustra a Figura 28. Segundo Neto<sup>1</sup> (2025, informação verbal), caso houvesse uma compartimentação eficiente entre os ambientes, os efeitos do incêndio poderiam ter sido significativamente reduzidos, restringindo sua propagação. O foco inicial do fogo ocorreu em uma das suítes do apartamento e, devido à ausência de porta entre este cômodo e o closet adjacente, as chamas se alastraram rapidamente para o closet, onde se encontrava a maior carga de incêndio, composta principalmente por roupas e livros.

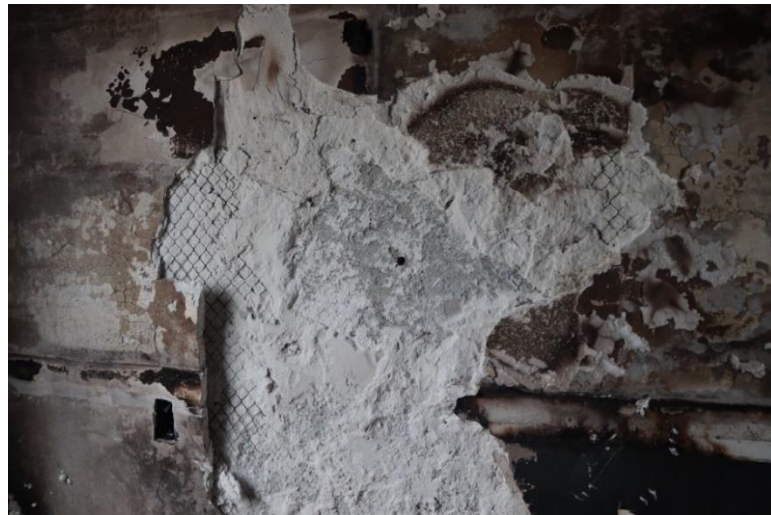
**Figura 32** – Localização do pilar

O sistema de lajes nervuradas, empregado nesse edifício, possibilita, conforme Souza e Lopes (2016), a execução de vãos maiores, o que, por sua vez, permite o aumento do espaçamento entre pilares e favorece a flexibilidade do projeto arquitetônico. Por essa razão, no cômodo onde o incêndio teve início, existia apenas um pilar estrutural. Esse elemento encontrava-se revestido com gesso corrido estruturado com tela, apresentando uma espessura média de 3,5cm, conforme demonstra a Figura 31. Essa camada de revestimento conferiu uma proteção térmica significativa ao pilar, não sendo constatados danos estruturais visíveis no referido elemento estrutural. A Figura 32 ilustra essa configuração e a integridade do pilar após a exposição ao fogo.

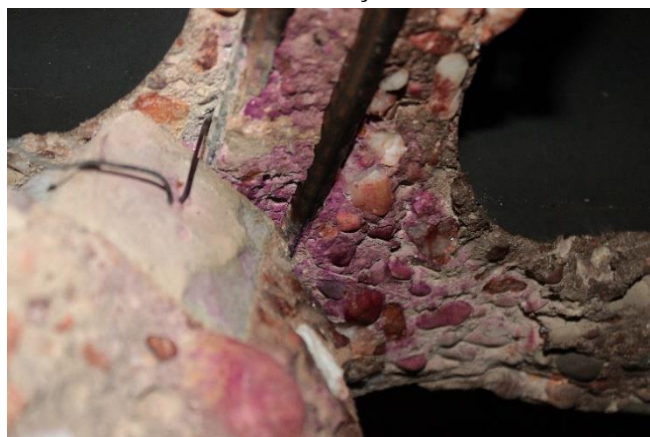
**Figura 36** – Ensaio de determinação da frente de carbonatação

A degradação observada nos elementos de vigas e lajes não foi homogênea, sendo observados elementos íntegros e comprometidos no mesmo ambiente. Nas cubetas das lajes da suíte e do closet foram realizados também ensaios de determinação da dureza superficial do concreto com o auxílio de um esclerômetro de reflexão. Essas superfícies foram previamente testadas com uma solução indicadora de PH (fenolftaleína) para determinação da sua carbonatação, conforme Figura 36. Uma vez realizada mensuração da carbonatação do concreto, esse fator foi considerado no cálculo da resistência aferida para o concreto. A Tabela 02 apresenta os resultados obtidos a partir do ensaio realizados nas cubetas e viga dos dois ambientes. A resistência especificada no projeto estrutural fornecido era de  $f_{ck}$  de 30 MPa e a resistência à compressão equivalente foi ajustada considerando a padronização brasileira para corpos de prova cilíndricos de 15×30 cm. Os resultados obtidos ficaram abaixo do valor especificado no projeto estrutural.

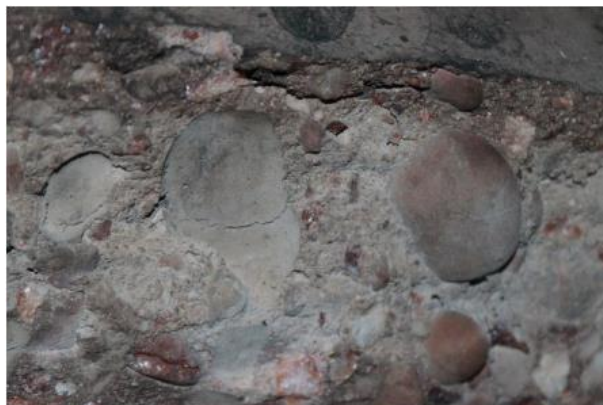
**Figura 40** – Vista ampliada da desagregação do concreto da laje

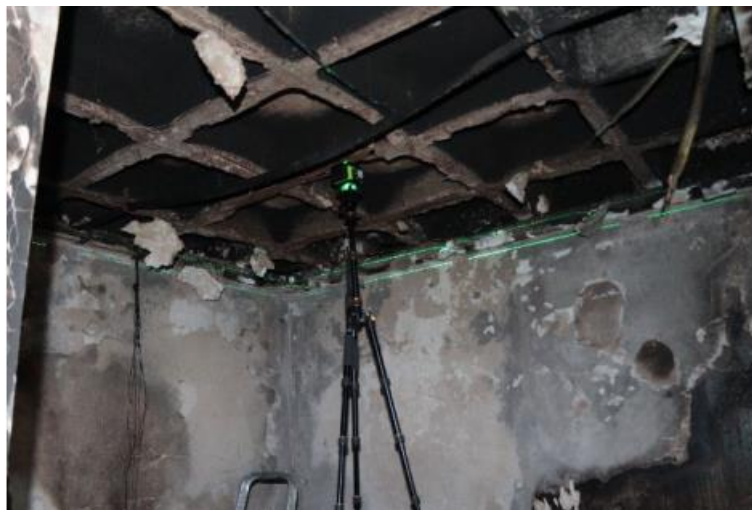
Com o objetivo de aferir as deformações residuais nas lajes do apartamento onde o incêndio se originou, foi utilizado um nível laser autonivelante, realizando-se medições a partir das faces inferiores das nervuras das lajes, Figura 45. Conforme laudo técnico, durante a inspeção, foi constatado que alguns elementos se encontravam em estado avançado de degradação, com ausência total ou parcial do cobrimento da armadura. Em função dessas condições, foi necessário aplicar compensações nas leituras, a fim de minimizar interferências nos resultados.

Ainda conforme laudo, as medições indicaram maior concentração de deformações residuais próximas ao vão central do ambiente afetado (não coincidente com o vão livre estrutural). Ressalta-se que o levantamento das deformações pela face inferior foi dificultado pela presença de uma heterogeneidade pré-existente no nível das nervuras, a qual, embora não compromettesse o desempenho estrutural antes do incêndio, interferiu nas leituras atuais. Diante dessa limitação, optou-se por realizar uma segunda etapa de aferições a partir da face superior da laje, acessando o apartamento localizado no pavimento imediatamente superior, Figura 46. Essa abordagem permitiu uma leitura mais uniforme dos elementos estruturais e confirmou a

**Figura 45** – Aferição da deformação residual da estrutura da laje de cobertura do apartamento sinistrado

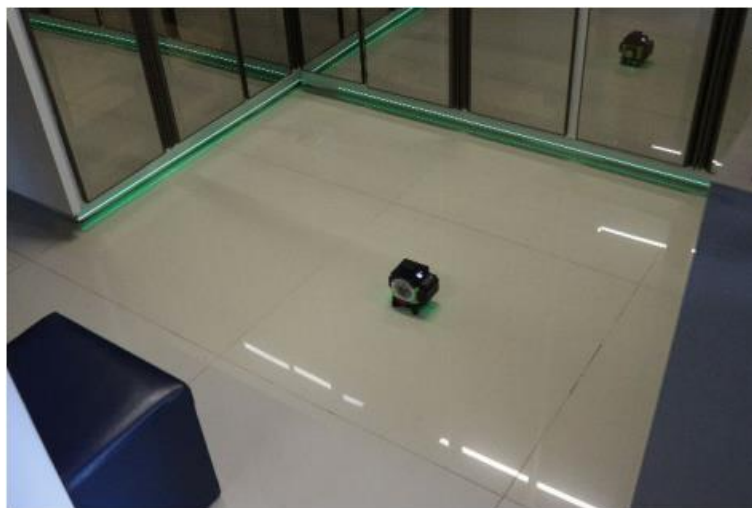
presença de deformações residuais próximo ao vão central do ambiente afetado (não coincidente com o vão livre estrutural) mas com uma amplitude consideravelmente inferior.

**Figura 46** – Aferição da deformação residual da estrutura da laje de piso do apartamento superior

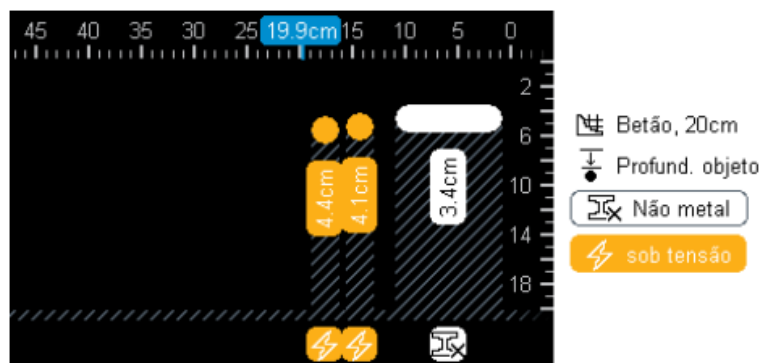
**Figura 53** – Indicativo de elemento energizado através do uso de um pacômetro

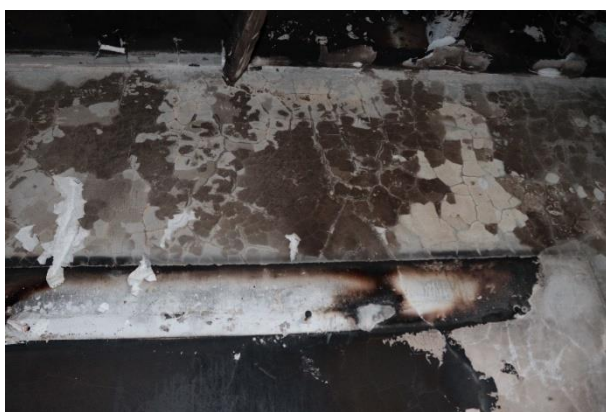
No revestimento interno de gesso corrido, foram constatadas manifestações de expansão higrotérmica, caracterizadas por fissuras em padrão de mapeamento, conforme ilustram as Figuras 56 e 57.

**Figura 56** – Expansão higrotérmica no revestimento de gesso corrido dos painéis

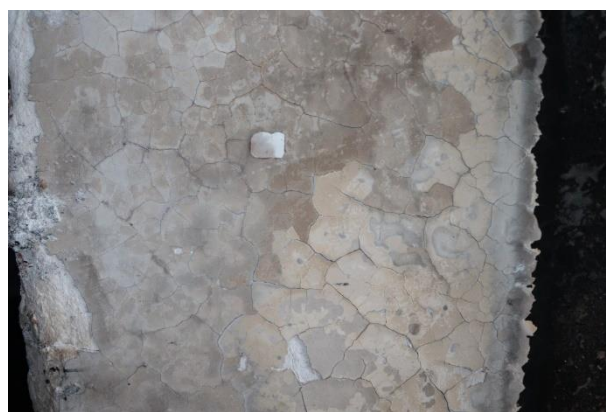
**Figura 57** – Expansão higrotérmica no revestimento de gesso corrido dos painéis

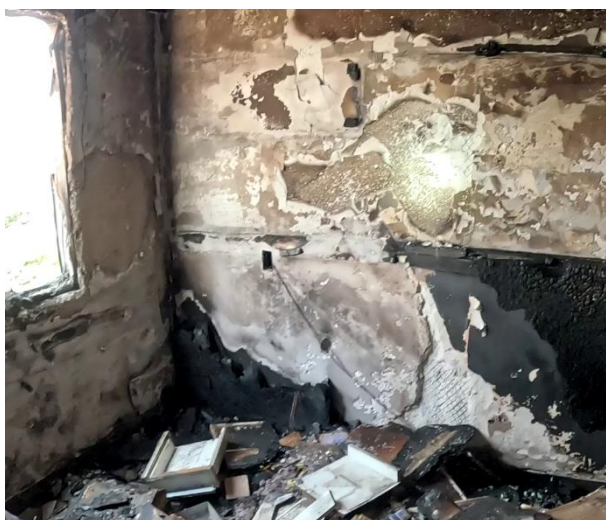
Outra manifestação patológica observada foi o deslocamento do revestimento de gesso corrido, tanto no ambiente onde foi iniciado o sinistro, Figura 58, quanto no cômodo adjacente de maior carga, Figura 59.

**Figura 58** – Deslocamento do revestimento de gesso na suíte

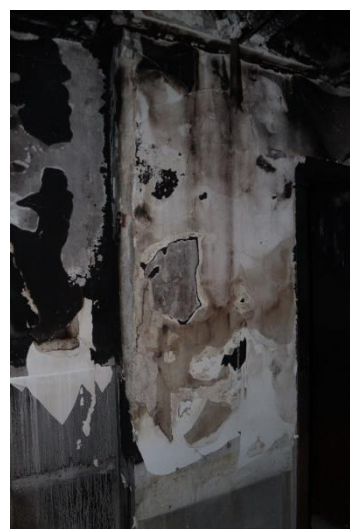
**Figura 59** – Deslocamento do revestimento de gesso no closet

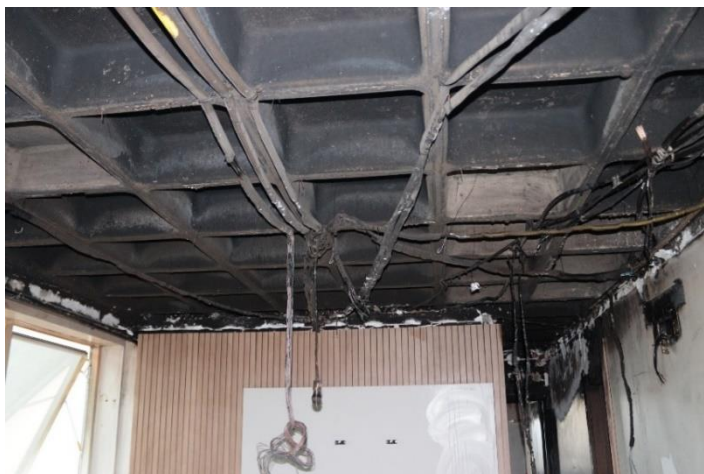
Em grande parte do apartamento atingido, as instalações elétricas foram severamente comprometidas, apresentando perda quase total de funcionalidade. As instalações fixadas na laje apresentaram danos severos provocados pela ação direta do fogo e pelas altas temperaturas, conforme mostram as Figuras 66 e 67. A extensão dos danos evidencia a inutilização do sistema elétrico original, exigindo sua substituição integral. Além disso, a destruição desses

componentes representa um risco à segurança da edificação, caso medidas corretivas não sejam devidamente adotadas.

**Figura 66** – Comprometimento das instalações elétricas e frigorígenas fixadas na laje

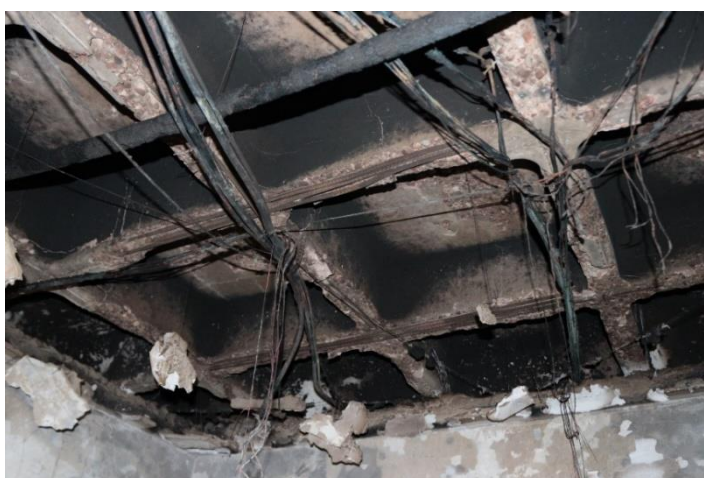
**Figura 67** – Comprometimento das instalações elétricas e frigorígenas fixadas na laje

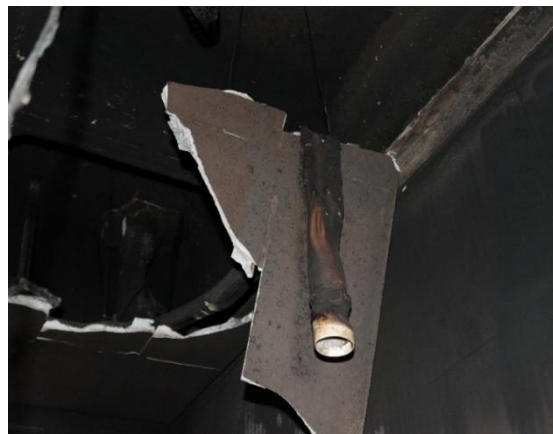
As instalações hidrossanitárias também foram significativamente afetadas pelo incêndio. No apartamento sinistrado, as tubulações hidráulicas fixadas diretamente na laje apresentaram deformações e danos visíveis, conforme mostra a Figuras 68. Além disso, como as instalações sanitárias do apartamento superior também são fixadas na parte inferior da mesma laje, grande parte desses componentes foram comprometidos pela ação do calor ascendente, conforme demonstra as Figuras 69, 70 e 71.

**Figura 69** – Comprometimento das instalações sanitárias fixadas na laje

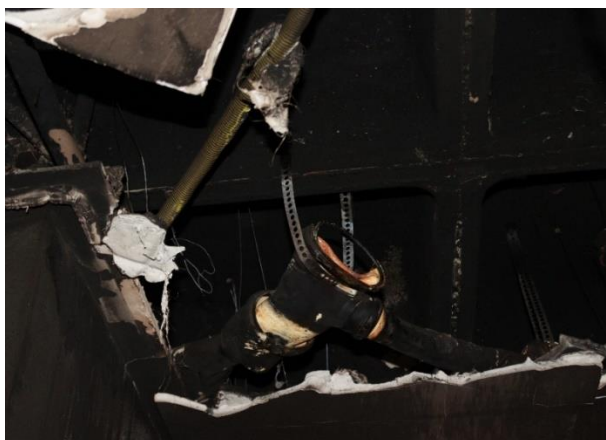
**Figura 70** – Comprometimento das instalações sanitárias fixadas na laje

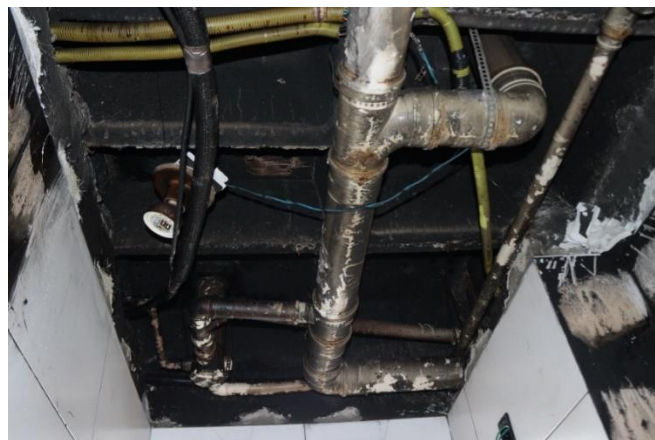
**Figura 71** – Comprometimento das instalações hidráulicas, sanitárias, elétricas e frigorígenas fixadas na laje

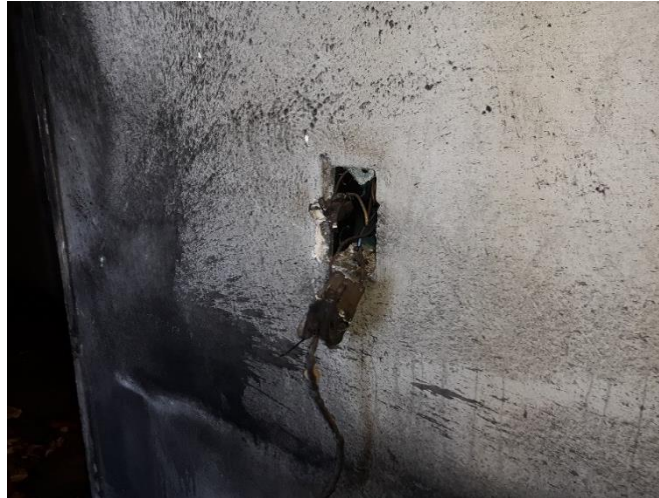
A Figura 80 mostra uma tomada danificada pela ação do incêndio. Durante a análise das fotografias, foi possível verificar o comprometimento parcial das instalações elétricas no ambiente afetado. Parte das fiações e componentes, como tomadas, foi danificada pela ação do fogo, evidenciando o impacto direto das altas temperaturas sobre as instalações elétricas, o que pode comprometer não apenas o funcionamento do sistema, mas também a segurança da edificação.

**Figura 80** – Tomada danificada pela ação do incêndio

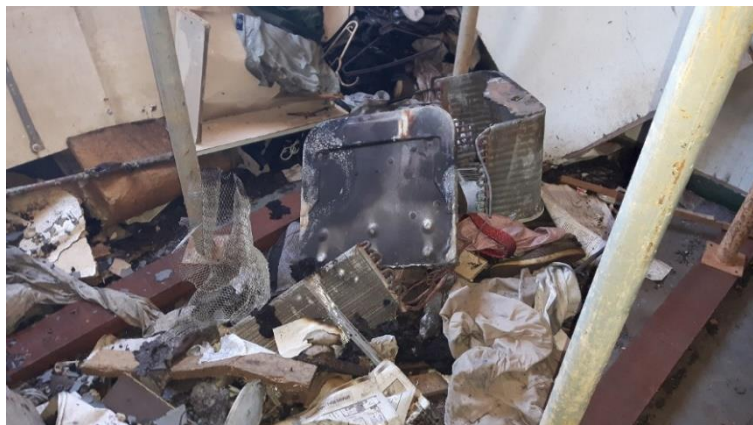
**Figura 82** – Condições do aparelho tipo janela pós incêndio

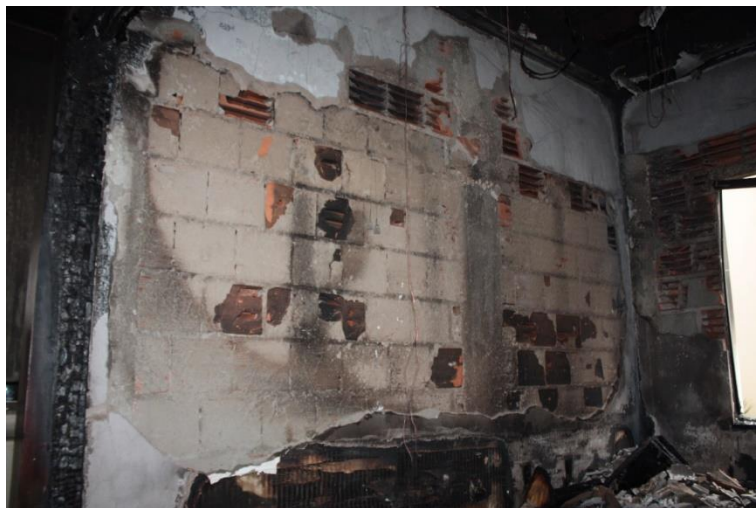
**Figura 85** – Ruptura dos septos da alvenaria de vedação

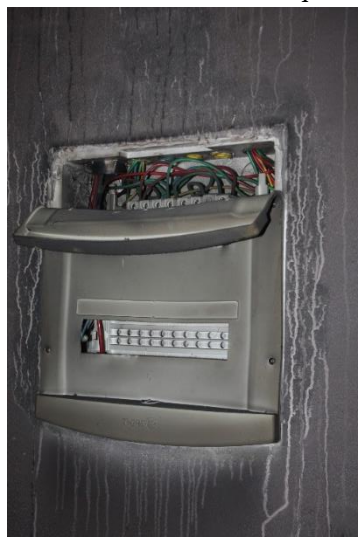
A partir das análises foi possível identificar em alguns pontos o comprometimento das instalações elétricas, em pontos de tomada, luminárias, cabos e eletrodutos de passagem, e dentre eles vale destacar o início do derretimento do quadro de distribuição, como mostra a Figura 92.

**Figura 92** – Início do derretimento do quadro de distribuição

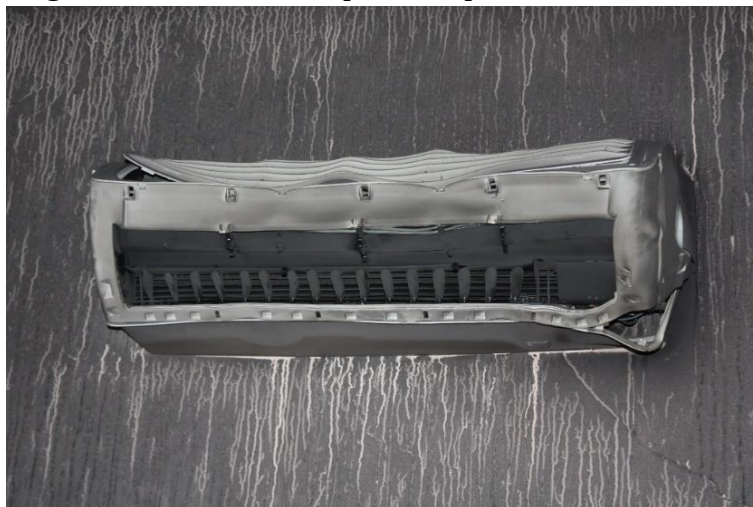
A Figura 93 apresenta a completa destruição da unidade evaporadora instalada no ambiente onde se iniciou o incêndio. Outras unidades, localizadas em ambientes atingidos pela ação do sinistro, também sofreram danos, embora em menor intensidade, como ilustrado na Figura 94. Por outro lado, as evaporadoras situadas em áreas não afetadas pelo incêndio permanecem visivelmente sem sinais aparentes de comprometimento.

**Figura 94** – Unidade evaporadora parcialmente derretida

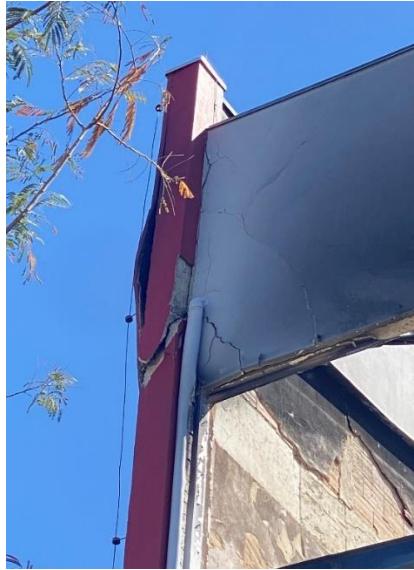
**Figura 96** – Ruptura no pilar da fachada

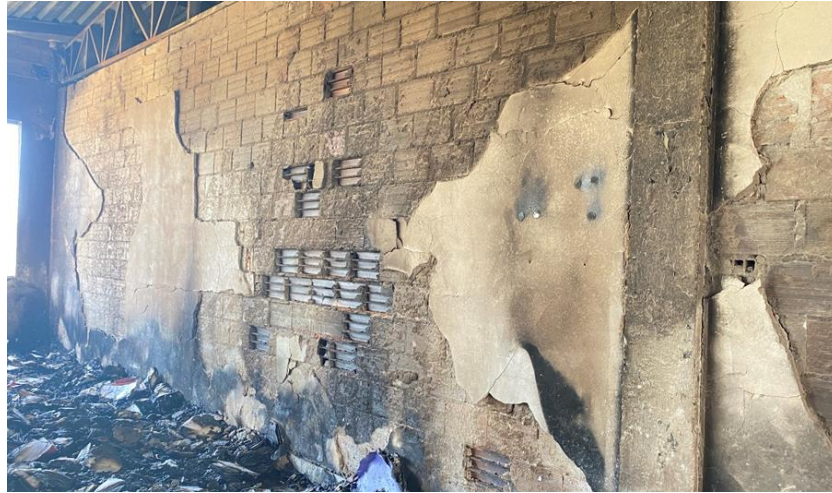
As Figuras 101, 102 e 103 apresentam o estado do revestimento das paredes após o incêndio, onde é possível identificar, em determinados trechos, o deslocamento do revestimento argamassado. Essa manifestação pode estar relacionada à elevação da temperatura nos componentes da parede, que ocasiona a transformação da água livre presente nas argamassas de revestimento e nos blocos em vapor, conforme discutido por Silva (2016). O acréscimo da pressão de vapor, pode gerar tensões internas superiores à resistência à tração da argamassa e até mesmo da camada lateral dos blocos cerâmicos de vedação, favorecendo o desprendimento do revestimento, como apontam Pinho et al. (2017).

**Figura 101** – Desplacamento do revestimento argamassado

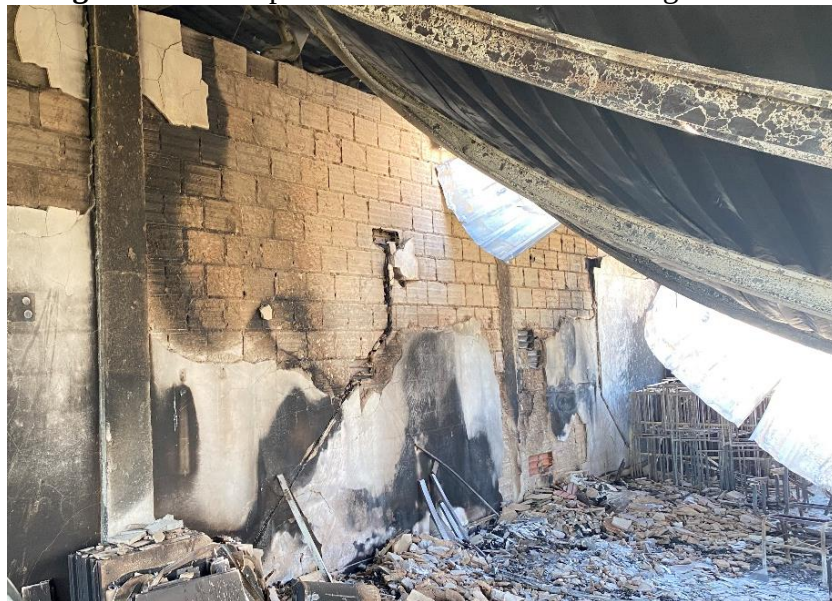
**Figura 102** - Desplacamento do revestimento argamassado

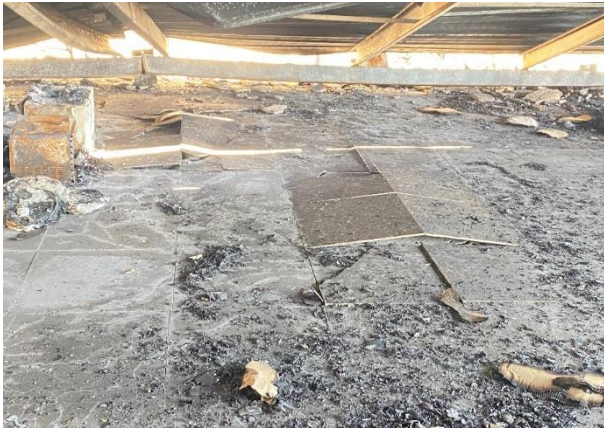
Nas análises foi possível identificar o deslocamento do revestimento cerâmico em determinados trechos (Figura 109 e 110), o que sugere a ocorrência de dilatação térmica. Apesar de materiais cerâmicos e porcelanatos serem classificados segundo a NBR 16626:2025 e apresentado por Gomes (2017) como incombustível, mas assim como afirma Esquivel (2009), todo material apresenta variação dimensional quando há mudança de temperatura. Essa variação térmica provoca expansão quando há aumento de temperatura e retração quando esta é reduzida. Por se tratar de movimentos rígidos, essas variações introduzem tensões de compressão, tração e cisalhamento entre a camada de revestimento e o substrato, que no caso

refere-se do contrapiso da laje, como destaca Paladini (2015). Como o revestimento cerâmico e o substrato possuem coeficientes de dilatação térmica distintos, essa diferença intensifica as tensões internas no sistema. Quando tais tensões superam a capacidade de absorção das juntas de dilatação, pode ocorrer o levantamento das peças, conforme foi constatado.

**Figura 109** – Deslocamento do revestimento cerâmico

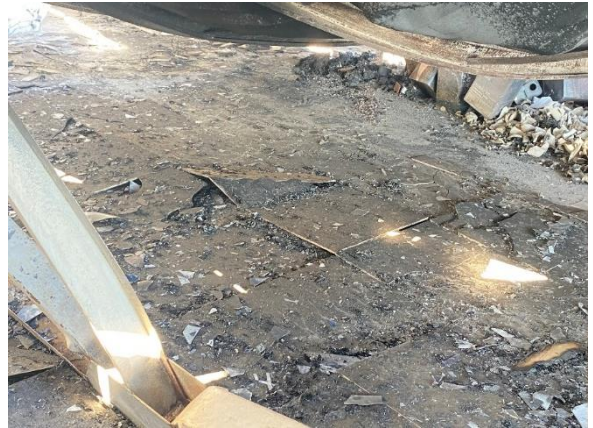
**Figura 110** – Deslocamento do revestimento cerâmico

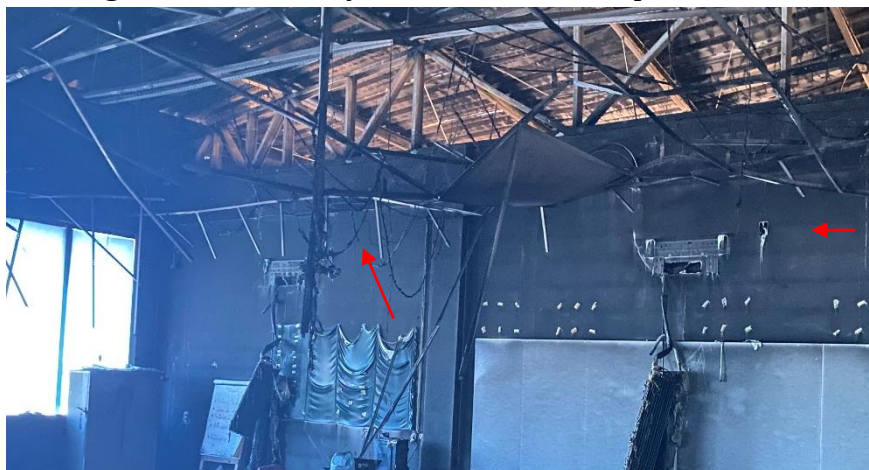
As instalações elétricas dos ambientes afetados foram completamente comprometidas. As fiações que passavam pelas eletrocalhas no forro foram destruídas pela ação do incêndio, conforme mostra a Figura 111.

**Figura 111** – Instalações elétricas afetadas pelo incêndio

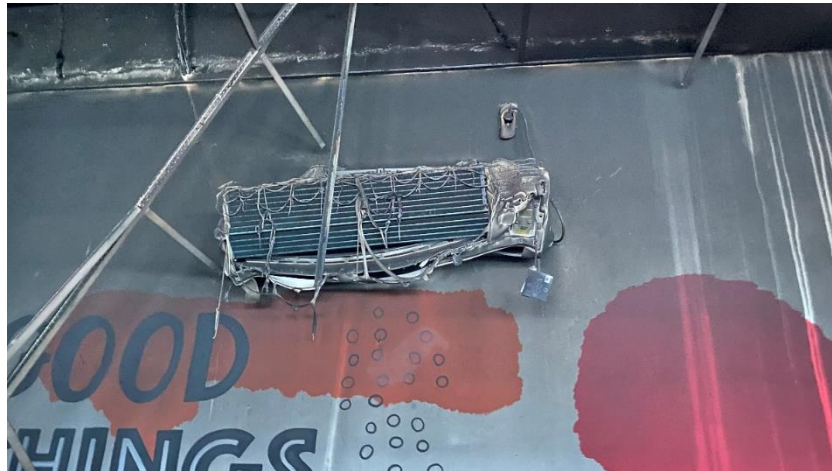
No que refere-se as instalações de ar condicionado, tanto as unidades evaporadoras, quanto as instalações foram comprometidas pelo incêndio, conforme pode mostra a Figura 112. Já a Figura 113 mostra o local em que o deslocamento do revestimento expôs completamente a instalação existente, tornando-a mais vulnerável ao processo de combustão.

**Figura 112** – Unidade evaporadora derretida pelo calor do incêndio

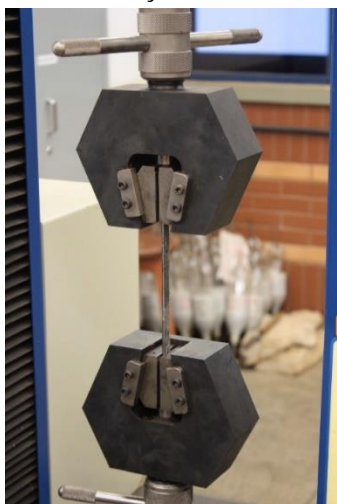
**Figura 114** – Ensaio de tração realizado com amostras de aço retirado da estrutura

No que se refere à estrutura do galpão, foi retirada uma amostra de um dos elementos estruturais metálicos com o intuito de verificar, por meio de ensaio laboratorial, se o aço apresentava indícios de alteração em suas propriedades mecânicas, Figura 114, especialmente em relação à resistência e ao módulo de elasticidade, em decorrência da exposição ao incêndio. Além disso, foi realizada a medição da inclinação dos pilares, Figura 115, a fim de avaliar eventuais desvios de prumo, que pudessem indicar deformações provocadas pela ação térmica.

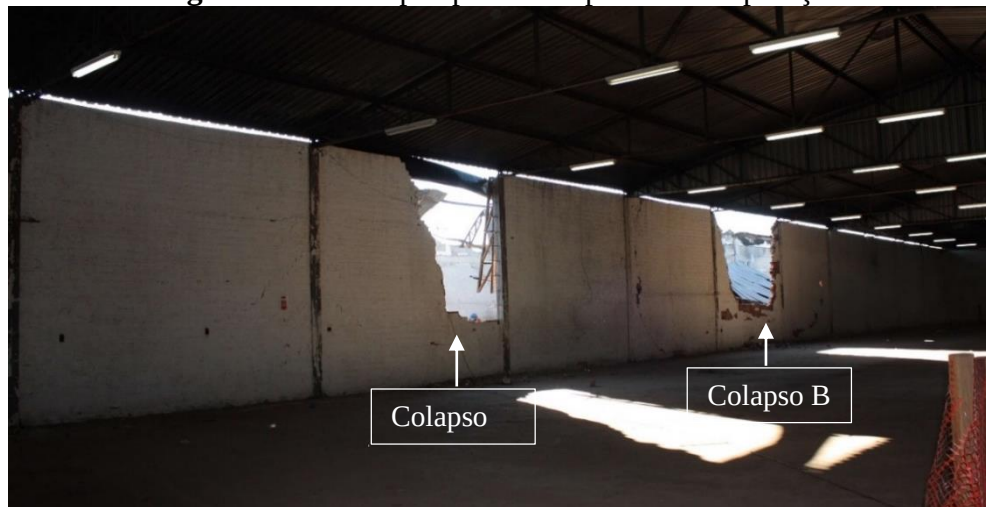
A parede de separação entre o edifício que sofreu a ação do incêndio e o edifício vistoriado é constituída por blocos cerâmicos com furos horizontais. Foi identificado, nessa estrutura, o colapso parcial da alvenaria em dois pontos da parede de separação, como mostram as Figuras 116, 117 e 118.

**Figura 116** – Colapso parcial da parede de separação

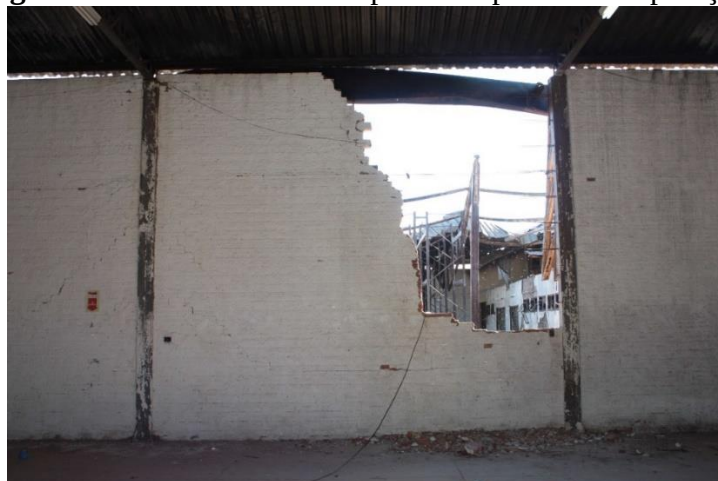
**Figura 117** – Detalhe do Colapso A da parede de separação

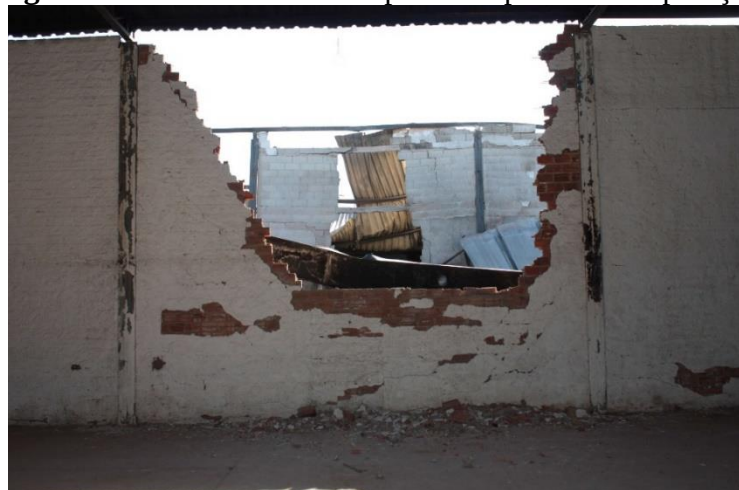
**Figura 118** – Detalhe do Colapso B da parede de separação

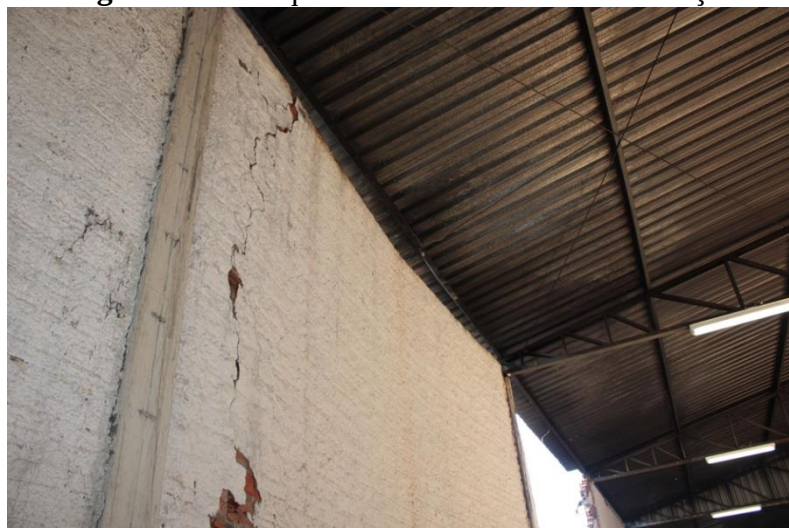
A parede de alvenaria, indicada na Figura 119 e 120, apresentou um arqueamento, possivelmente associado à ausência de travamento superior. Outro fator que pode ter contribuído para esse comportamento é a natureza do sistema construtivo, constituído por estrutura metálica. Diferentemente das estruturas de concreto armado, que tendem a oferecer maior confinamento aos painéis de vedação, a estrutura metálica pode permitir maior liberdade de deformação, especialmente em edificações com grandes vãos. Assim, é provável que, durante a incidência do fogo, a alvenaria tenha experimentado dilatações térmicas e, por não estar adequadamente contida, tenha se deformado com maior intensidade. Como resultado desse processo, formou-se uma trinca ao longo da extensão da parede (Figura 121), evidenciando o esforço a que esse elemento foi submetido.

**Figura 119** – Arqueamento da alvenaria de vedação

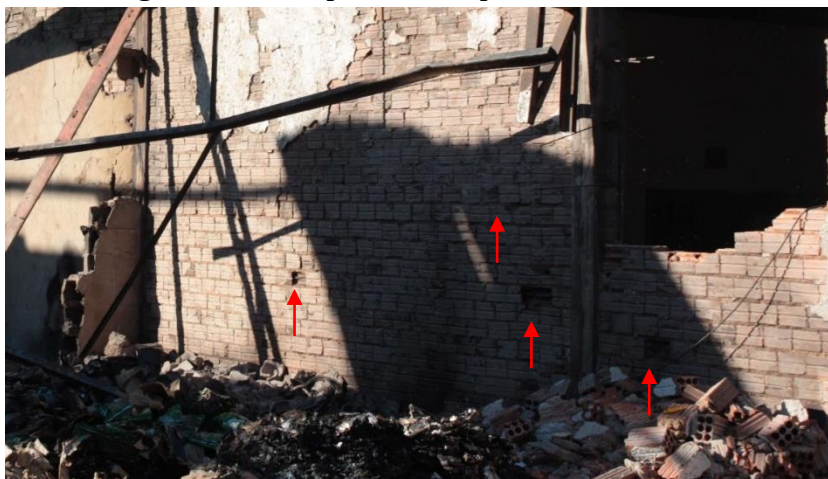
Ainda acerca da alvenaria, outra manifestação patológica identificada foi a ruptura dos septos dos blocos cerâmicos, ocorrida tanto na face externa da parede de separação quanto na face interna. As Figuras 125 e 126 mostram os pontos onde essa ocorrência foi observada.

**Figura 125 – Ruptura dos septos na face externa**

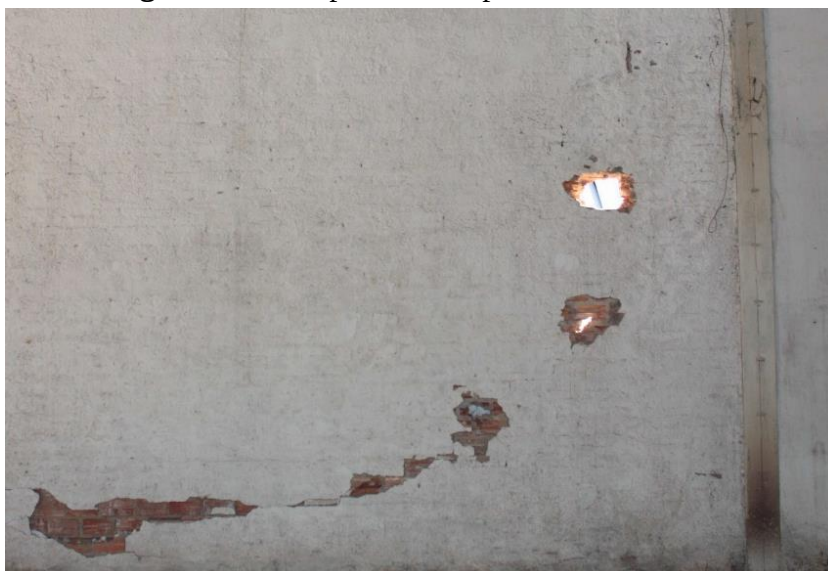
**Figura 126 – Ruptura dos septos na face interna**

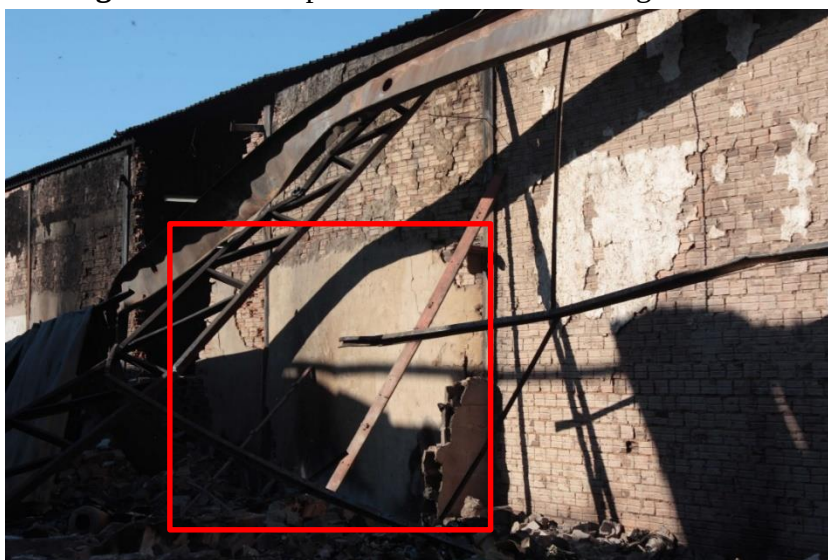
Na parte externa da edificação, correspondente à área diretamente exposta à ação do incêndio, observou-se o desprendimento do chapisco e pintura em diversos trechos da superfície da parede, conforme ilustrado nas Figuras 127. A Figura 128 apresenta, que o revestimento argamassado também foi afetado, como evidenciado pelo retângulo vermelho, causando seu desprendimento e deixando a alvenaria exposta, potencializando os danos nesse elemento.

**Figura 128 – Desprendimento do reboco argamassado**
