**MAPEAMENTO DE DANOS EM PATRIMÔNIO EDIFICADO DE UMA  
EDIFICAÇÃO HISTÓRICA NA AVENIDA SETE DE SETEMBRO, EM  
NATIVIDADE – TO.**

Trabalho de Conclusão de Curso apresentado  
como requisito parcial para obtenção do título  
de Bacharel no Curso Superior de Engenheiro  
Civil do Instituto Federal de Educação,  
Ciência e Tecnologia do Tocantins, Campus  
Palmas.

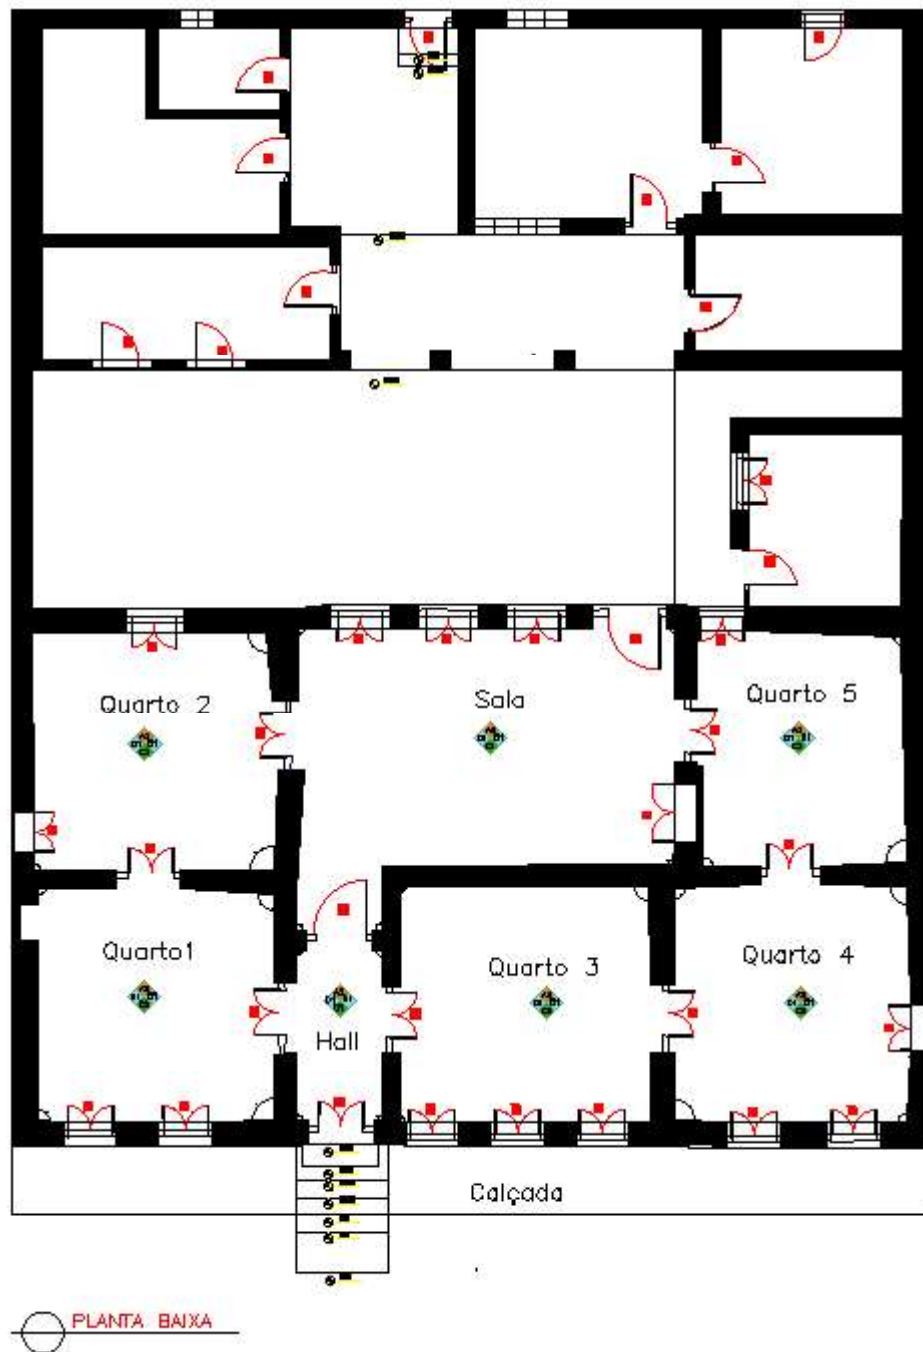
**Figura 8** - Planta baixa da edificação

A planta baixa (Figura 8) evidencia o ataque de insetos xilófagos (térmitas) é sistêmico, afetando as esquadrias e estruturas de madeira de quase todos os cômodos (Hall, Quartos 1 a 5 e Sala). Além disso, as marcas de fissuras e trincas aparecem distribuídas
