**INSTITUTO FEDERAL DE EDUCAÇÃO, CIÊNCIA E TECNOLOGIA DO  
TOCANTINS  
CAMPUS PALMAS  
CURSO SUPERIOR DE ENGENHARIA CIVIL**

**MANIFESTAÇÕES PATOLÓGICAS EM FACHADAS ARGAMASSADAS DE  
EDIFÍCIOS ALTOS: ANÁLISE DA DISTRIBUIÇÃO E INCIDÊNCIA EM FUNÇÃO DA  
ALTURA – ESTUDO DE CASO**

Trabalho de Conclusão de Curso (TCC II)  
apresentado como requisito parcial para à obtenção  
do título de Bacharel à Coordenação do Curso  
Superior de Engenharia Civil do Instituto Federal do  
Tocantins- Campus Palmas.

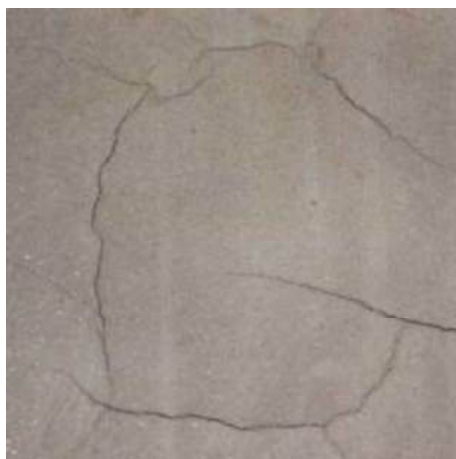
**Figura 6** – Fissuração em argamassa com elevada retração

De acordo com Thomaz (1989), a fissuração do revestimento ocorre de maneira mais acentuada nas áreas com maior exposição à água. Ainda Cincotto (1989) acrescenta que, quando uma argamassa possui um alto teor de finos, como agregado miúdo e aglomerante, ocorre um maior consumo de água no processo de amassamento. Isso resulta em uma maior retração durante a secagem, o que pode levar ao aparecimento de fissuras no revestimento, como ilustrado na Figura 6.

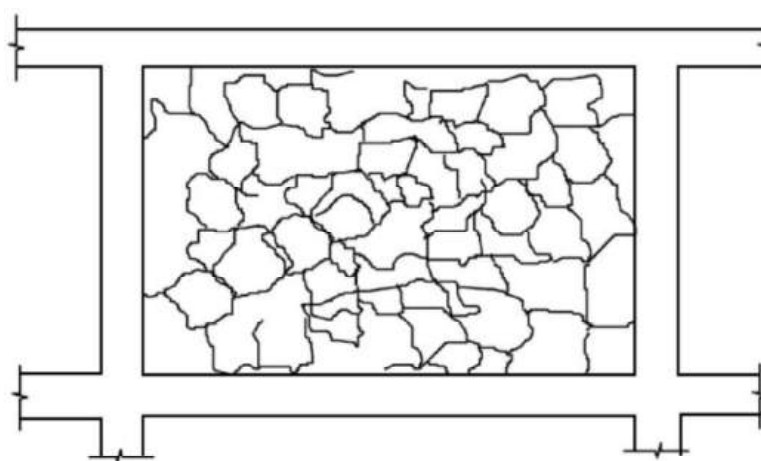
**Figura 7** - Exemplo de fissura mapeada

As fissuras mapeadas, também conhecidas como fissuras em forma de "mapa" ou "craqueladas" como ilustrada na Figura 7, constituem uma patologia recorrente nas

edificações, caracterizadas por uma rede de fissuras finas e interligadas que se assemelham a um mosaico irregular. Segundo Silva e Ripper (2005), essas fissuras geralmente ocorrem na superfície de revestimentos argamassados ou em pinturas, sendo provocadas pela retração do material durante a secagem, variações térmicas ou movimentações da estrutura. Embora, em regra, não comprometam a estabilidade da edificação, são indicativas de falhas na execução ou na compatibilidade entre os materiais utilizados, podendo comprometer o desempenho estético e a durabilidade do sistema construtivo.

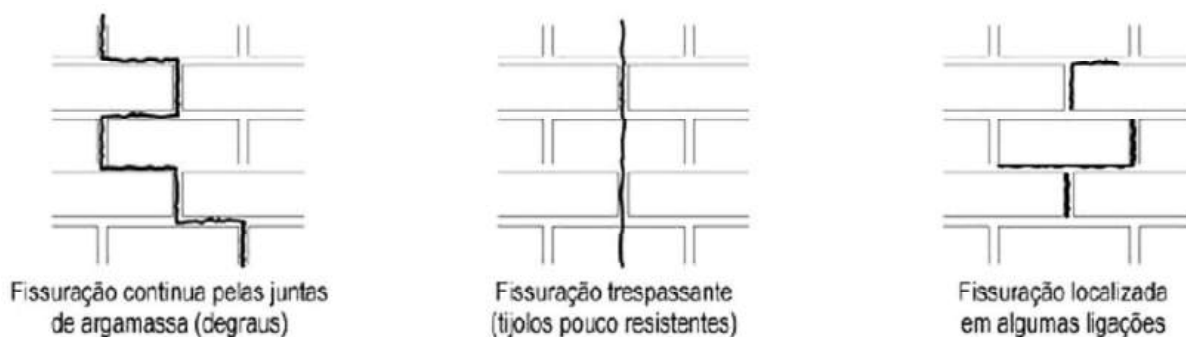
**Figura 8** – Tipos de fissuras geométricas

De acordo com Rosa (2023), as fissuras geométricas são manifestações patológicas que ocorrem em elementos construtivos devido a incompatibilidades nas dimensões, formas e movimentos das estruturas em relação ao projeto arquitetônico e estrutural. Diferentemente das fissuras estruturais, que estão ligadas a esforços e cargas atuantes, as fissuras geométricas Figura 8, decorrem, em grande parte, de falhas no planejamento ou execução de juntas, dilatações e encontros entre materiais distintos. Elas são comuns em áreas onde há mudanças de direção, ângulos agudos ou diferenças de rigidez entre os elementos.

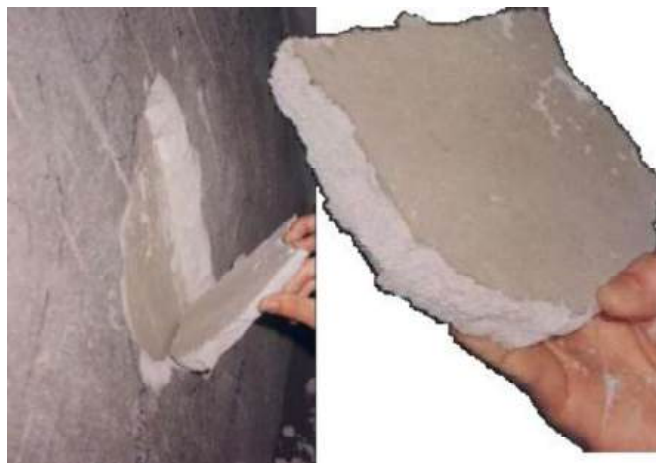
**Figura 9** – Descolamento de revestimento argamassado

Cincotto (1989) ressalta que executar o chapisco diretamente sobre a base da estrutura é umas das medidas iniciais que se deve ter para evitar problemas de aderência. Ainda, acrescenta que outro cuidado que se deve tomar é com a espessura do revestimento, para não ultrapassar os limites requeridos em norma. Pois, não se atentando a detalhes como esse as condições de suporte e ancoragem do revestimento são diminuídas, provando descolamento como ilustrado na Figura 9.

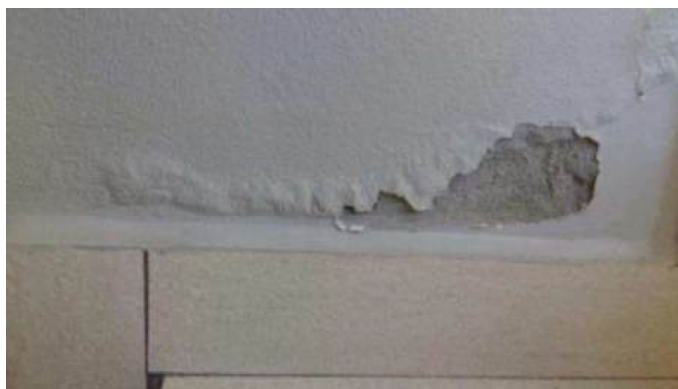
**Figura 11** – Infiltração em vedação externa

De acordo com o manual técnico da Vedacit (2016), a água presente no solo pode subir pelas paredes através dos capilares até cerca de um metro, causando o descascamento da pintura como ilustrado na Figura 11, surgimento de mofo e até deslocamento do reboco, consequentemente resultando em uma complicação que não se resolva com a pintura, mas sim com a análise da causa dessa manifestação.

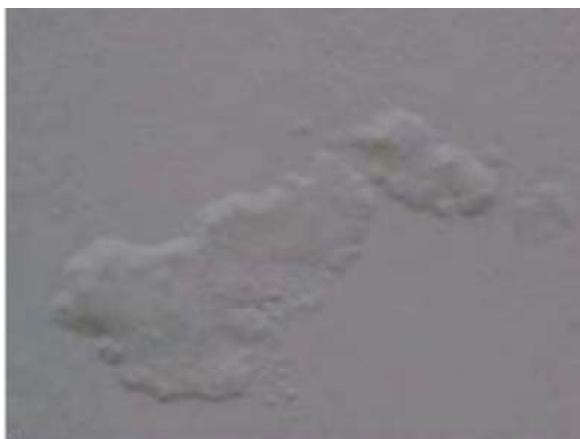
**Figura 12** – Exemplo de empolamento

No entendimento de Santos (2019), a origem do empolamento está geralmente associada à presença de umidade, seja proveniente do substrato ou do ambiente externo, combinada com a impermeabilidade da camada superficial. Quando a umidade fica retida sob o revestimento e há variações térmicas, ocorre a formação de vapor de água, que tende a se expandir e gerar pressão entre o substrato e a camada de acabamento. Esta pressão pode levar ao destacamento parcial do revestimento, formando bolhas visíveis à superfície como ilustrado na Figura 12.

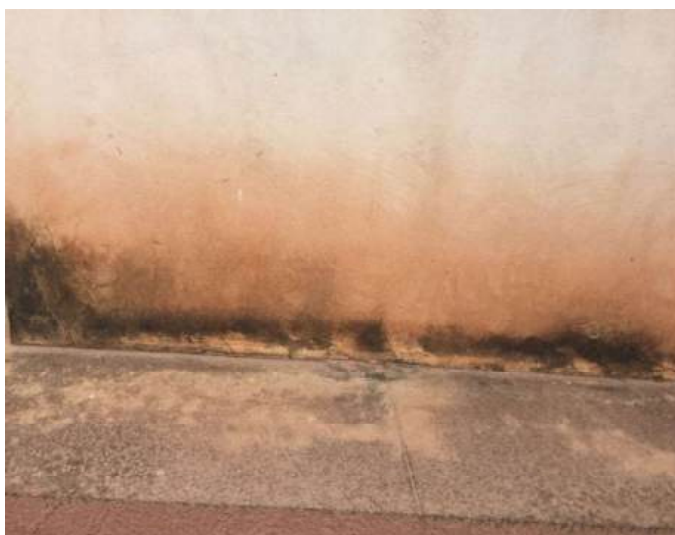
**Figura 13** – Sujidade em estrutura de vedação externa

A respeito da sujidade (Figura 13), encontra-se em Santos (2019), que ela é uma das manifestações patológicas mais recorrentes nas edificações, caracterizando-se pelo acúmulo de partículas, poeiras, fuligem, fungos, algas ou outros contaminantes na superfície de elementos construtivos, especialmente em fachadas. Embora possa parecer apenas um problema estético à primeira vista, a sujidade pode

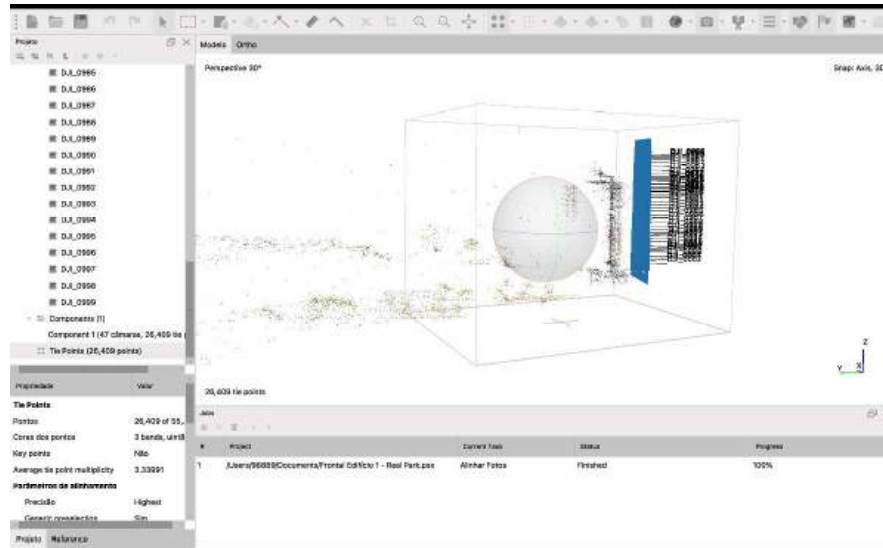
**Figura 33** – Imagens alinhadas do edifício D no programa Agisoft Metashape®

- ✓ Alinhamento das fotos: dada ao grau de precisão adotado, a estrutura da nuvem esparsa gerou diversos pontos espaçados (Figura 33), devido a existência

de inúmeros fatores ao redor da edificação como nuvens e paisagismo. Logo, foi necessário a limpeza do entorno da estrutura para melhor visualização dos objetos de estudo.

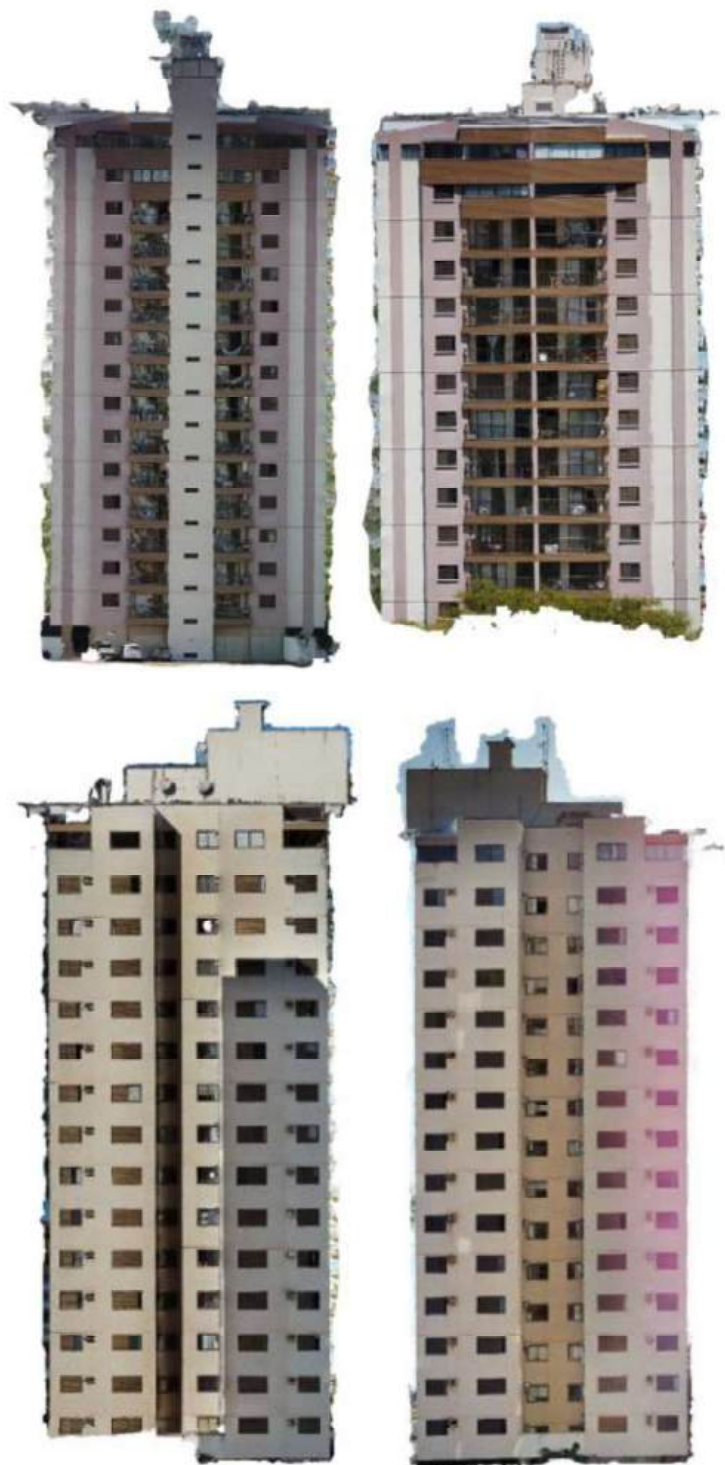
**Figura 37** – Croquis de ortomosaicos das fachadas sul, norte, oeste e leste do edifício A

Ao analisar os modelos finais gerados observou-se que as ortoimagens das fachadas dispuseram de algumas distorções nas extremidades devido ao programa fazer um apanhado de todos os elementos contidos nas imagens adicionadas, sem distinção do objeto de estudo aos demais elementos do entorno. Logo a identificação das manifestações patológicas não é tão fácil de se fazer, no entanto como o uso do software de processamento de imagens era fazer o croqui das fachadas para posteriormente fazer o mapeamento das patologias, não houve problema.

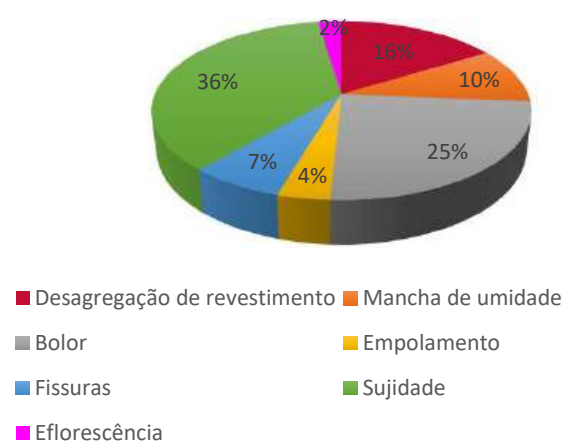
Gráfico 2 – Manifestações patológicas do edifício A

Observou-se que manifestações como sujidade e bolor apresentaram maior porcentagem de incidência nas fachadas do edifício A, principalmente em regiões onde são mais suscetíveis ao ataque e concentração de umidade como, por exemplo, janelas e pingadeiras.

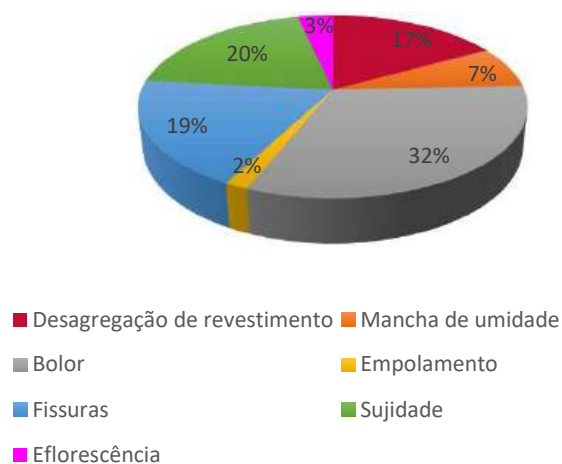
**Gráfico 3 – Manifestações patológicas do edifício B**

Mesmo dispondo das mesmas manifestações com maiores índice de ocorrência, no edifício B o bolor teve maior notoriedade que as demais patologias.

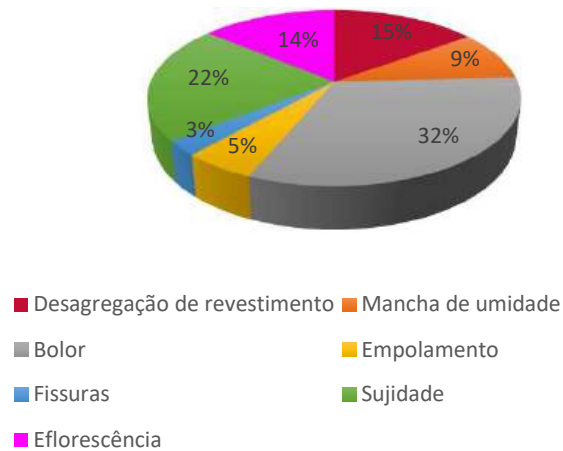
**Gráfico 4 – Manifestações patológicas do edifício C**

Semelhante ao edifício anterior, o bolor teve a maior frequência no edifício C.

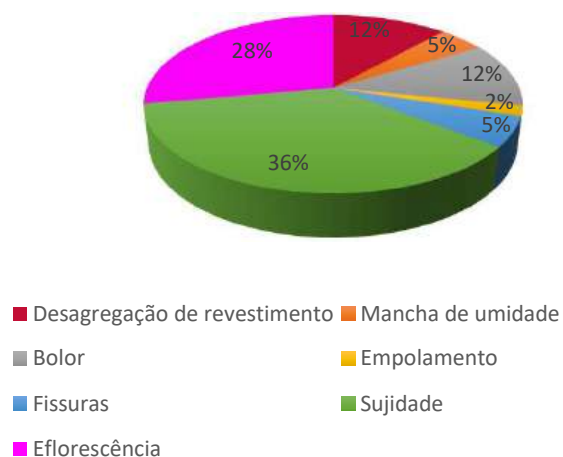
**Gráfico 5 – Manifestações patológicas do edifício D**

Assim como o edifício A, na amostra D a presença de sujeidade na estrutura das fachadas apresentou maior porcentagem de ocorrência, porém a incidência de eflorescência foi mais notória nesse edifício em questão.

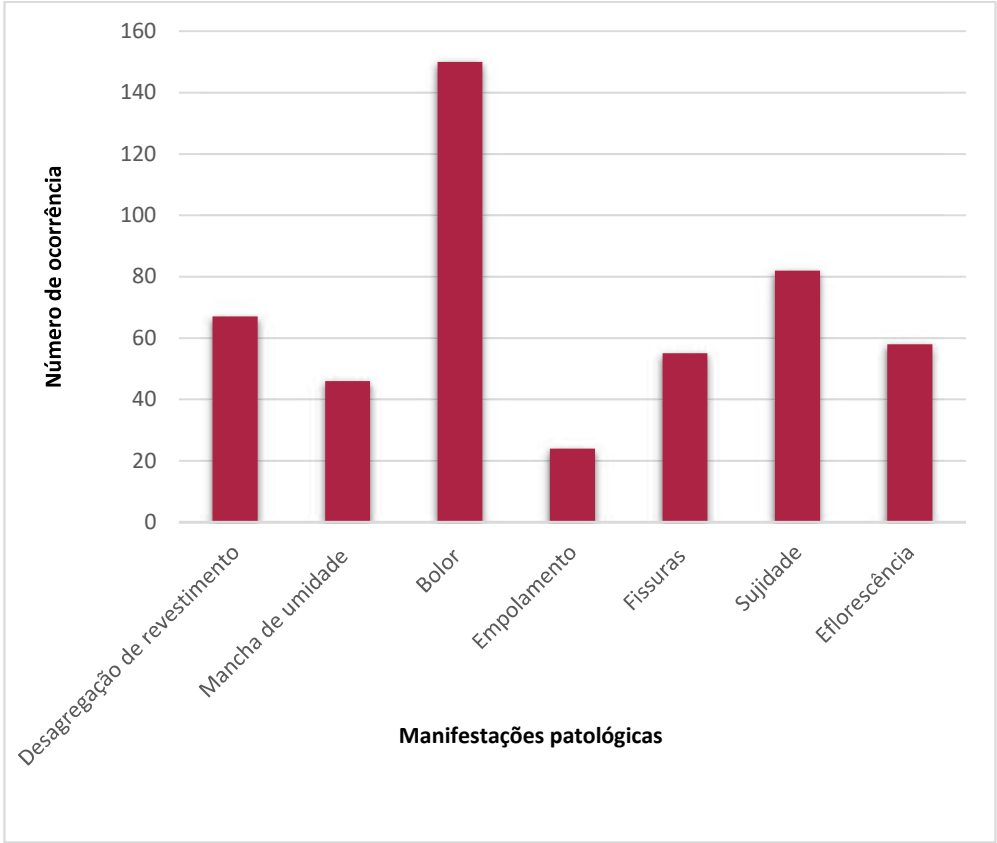
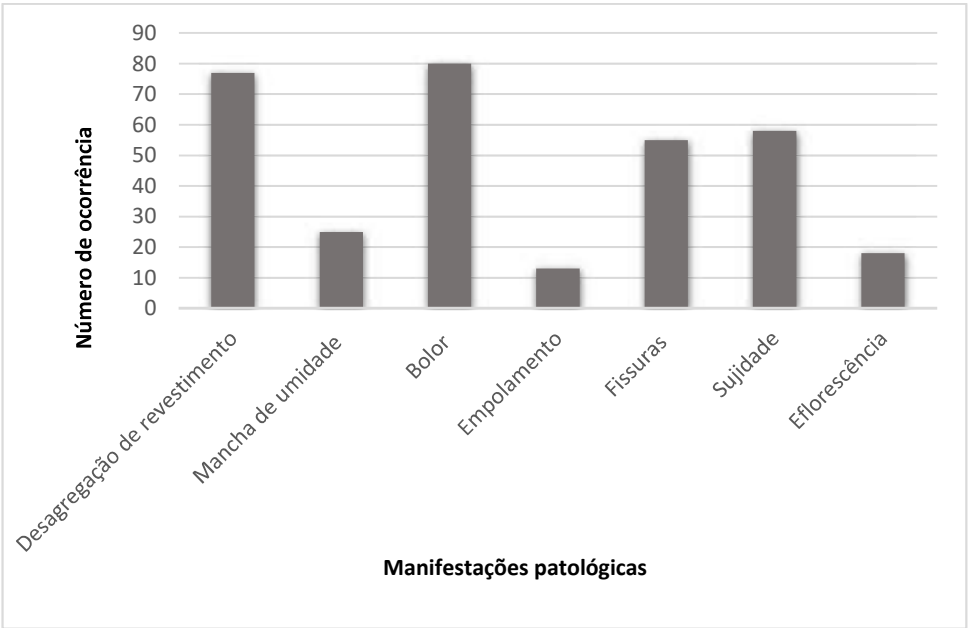
Podemos notar que quanto mais alta a região, maior se mostra o número de ocorrência de manifestações patológicas. Ao analisarmos os gráficos das regiões IV e V, por exemplo, observa-se que há maiores índices de bolor, desagregação de revestimento e fissuras, anomalias essas que ocorrem em muitas das vezes devido ao ataque por agentes externos.
