**INSTITUTO FEDERAL DE EDUCAÇÃO, CIÊNCIA E TECNOLOGIA DO  
TOCANTINS  
CAMPUS PALMAS  
CURSO SUPERIOR DE ENGENHARIA CIVIL**

**MANIFESTAÇÕES PATOLÓGICAS EM EDIFICAÇÕES RESIDENCIAIS EM  
PAREDES DE CONCRETO EM PALMAS – TO – ESTUDO DE CASO**

Trabalho de conclusão de curso apresentado como requisito parcial para obtenção do título de Bacharel no Curso Superior de Engenheiro Civil do Instituto Federal do Tocantins, Campus Palmas.

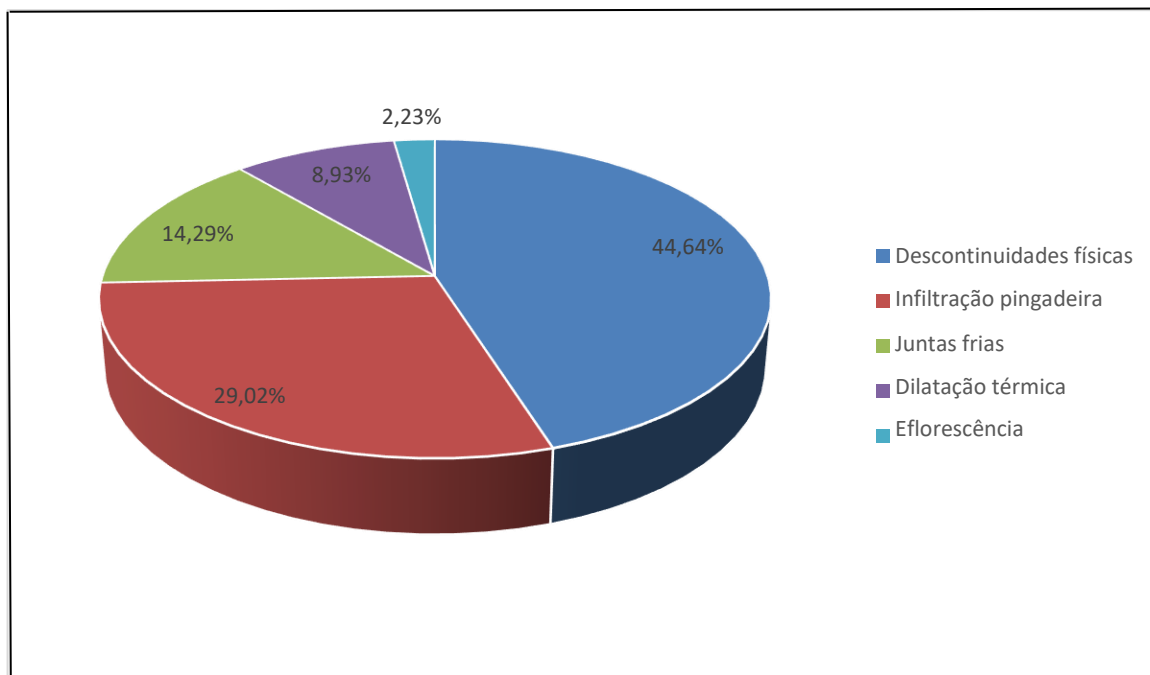
Gráfico 1 – Análise de frequência das manifestações patológicas

Notou-se que na presente pesquisa, todos os dados foram coletados a partir da inspeção de 224 apartamentos e categorizados em cinco tipologias de patologias, cujas ocorrências foram transformadas em proporções percentuais sobre o total de unidades, como pode ser observado no Gráfico 1, que apresenta uma análise acerca da frequência das manifestações patológicas encontradas nas edificações residenciais.

A análise da frequência aponta que as fissuras por descontinuidades físicas (44,64%) e a infiltração por falta de vedação (29,02%) são, de longe, os problemas mais significativos, representando quase 74% do total das anomalias.
