**INSTITUTO FEDERAL DE EDUCAÇÃO, CIÊNCIA E TECNOLOGIA DO  
TOCANTINS  
CAMPUS PALMAS  
CURSO SUPERIOR DE ENGENHARIA CIVIL**

**AVALIAÇÃO DA QUALIDADE DE TELHAS CERÂMICAS DO IMÓVEL DO  
ESCRITÓRIO TÉCNICO DO IPHAN EM NATIVIDADE – TO**

Trabalho de conclusão de curso apresentado  
como requisito parcial para obtenção do título de  
Bacharel no Curso Superior de Engenheiro Civil  
do Instituto Federal de Educação, Ciência e  
Tecnologia do Tocantins, Campus Palmas.

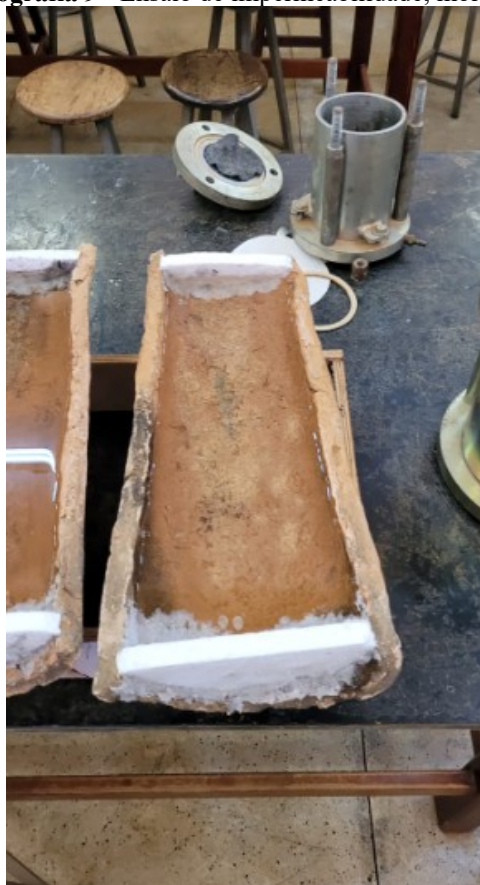
**Fotografia 9** - Ensaio de impermeabilidade, molduras

A norma NBR 15310:2009 determina que telhas cerâmicas precisam ser impermeáveis, ou seja, não devem deixar passar água pelo seu material quando avaliadas em testes específicos de estanqueidade. Para testar essa propriedade, foi montada uma estrutura vedada cobrindo cerca de 65% da área útil das amostras. O ensaio envolveu mergulhar as telhas em água à temperatura ambiente por 24 horas, secá-las em estufa a  $(105^{\circ}\text{C} \pm 5)^{\circ}\text{C}$ , permitir que resfriassem naturalmente e, então, colocar molduras. Após selagem, adicionou-se água às molduras, mantendo a coluna sempre no nível especificado, repondo o líquido quando necessário.
