**INSTITUTO FEDERAL DE EDUCAÇÃO, CIÊNCIA E TECNOLOGIA DO TOCANTINS**  
**CAMPUS PALMAS**  
**CURSO SUPERIOR DE ENGENHARIA CIVIL**

**ANÁLISE DE MANIFESTAÇÕES PATOLÓGICAS EM EDIFICAÇÃO SERIADA DE**  
**MÉDIO PADRÃO – ESTUDO DE CASO**

Trabalho de conclusão de curso apresentado como  
requisito parcial para obtenção do título de Bacharel  
no Curso Superior de Engenharia Civil do Instituto  
Federal do Tocantins, Campus Palmas

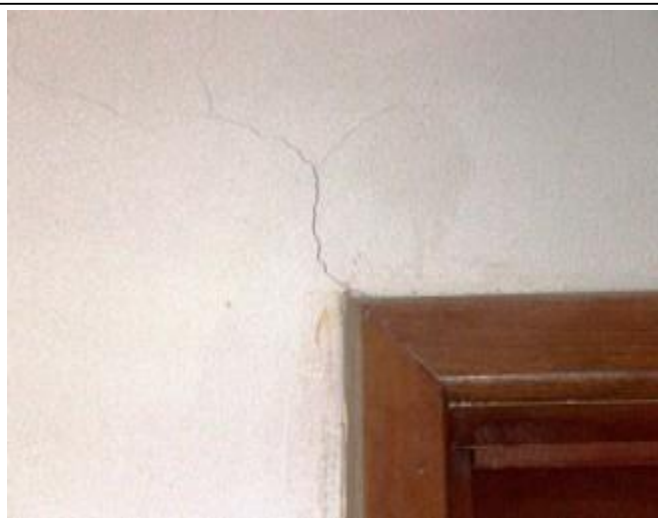
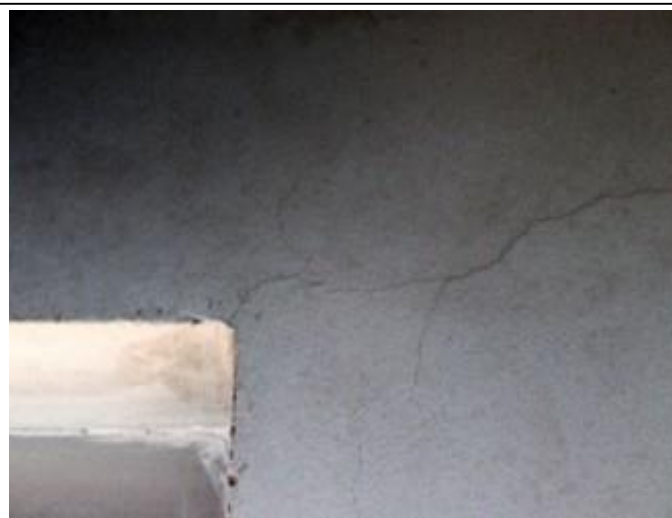
**Causas:** As fissuras identificadas acima das portas e nas laterais das janelas são típicas de ausência de vergas e contravergas. Esses elementos são essenciais em alvenarias de vedação. Essas fissuras surgem devido à concentração de tensões nas regiões dos vãos, uma vez que, sem as vergas e contravergas, a alvenaria é submetida a esforços para os quais não possui resistência adequada. A movimentação estrutural, a ação da carga das alvenarias superiores ou variações térmicas acentuam esse efeito, resultando em trincas inclinadas ou horizontais, que comprometem a integridade e o acabamento do revestimento.

**Recomendações técnicas:** Para a correção, é necessária a execução de vergas de concreto armado nas portas, com comprimento mínimo de 20 cm além de cada lado do vão, de modo a garantir a adequada distribuição das cargas. No caso das janelas, devem ser executadas vergas e contravergas também em concreto armado, com o mesmo critério de prolongamento
