**ANÁLISE DE MANIFESTAÇÕES PATOLÓGICAS EM EQUIPAMENTOS DE  
LAZER URBANO DE PARQUES INFANTIS E ACADEMIAS AO AR LIVRE:  
ESTUDO DE CASO NA CIDADE DE PALMAS-TO**

Trabalho de conclusão de curso apresentado  
como requisito parcial para obtenção do título  
de Bacharel no Curso Superior de Engenheiro  
Civil do Instituto Federal do Tocantins,  
Campus Palmas.

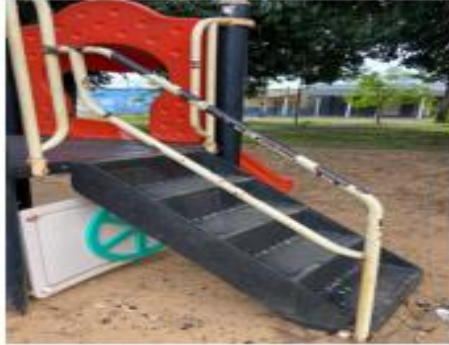
**Descascamento de pintura em corrimão**

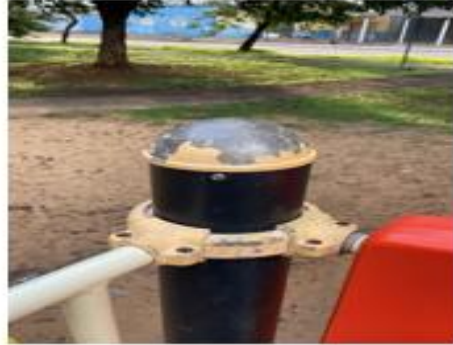
**Descascamento de pintura**

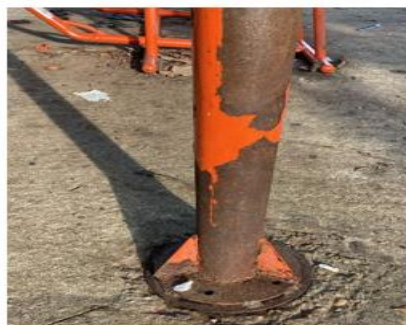
**Corrosão e ausência de fixação**

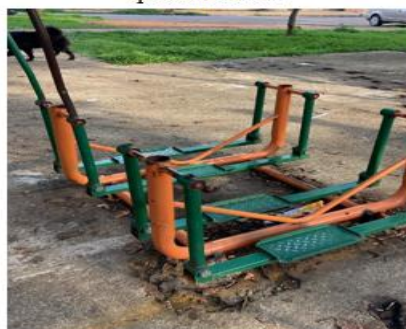
**Equipamento quebrado  
parcialmente**

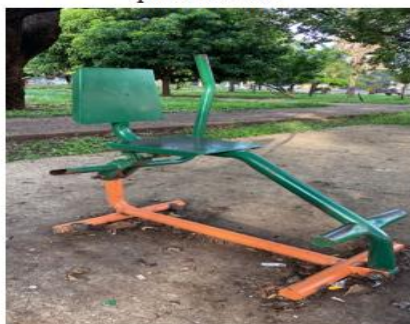
**Equipamento quebrado  
parcialmente**

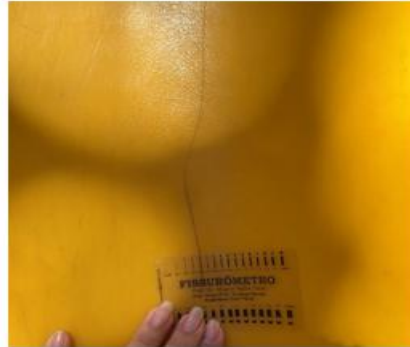
Fissura no escorregador

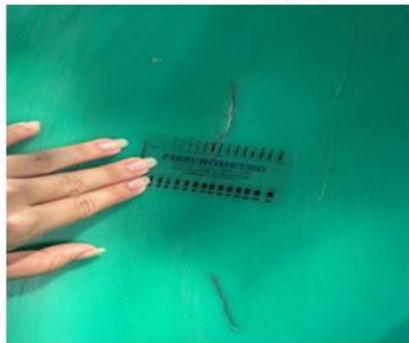
Fissura no escorregador

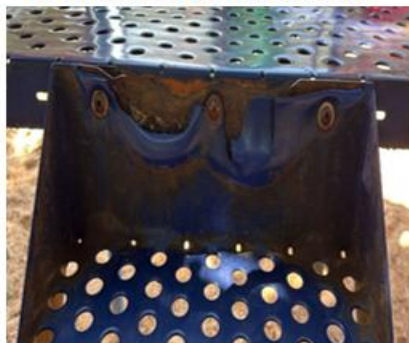
Deformação no revestimento

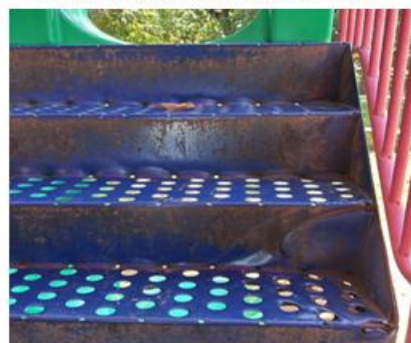
Deformação no revestimento

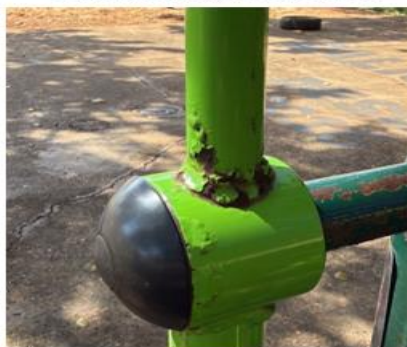
**Corrosão na ligação da solda**

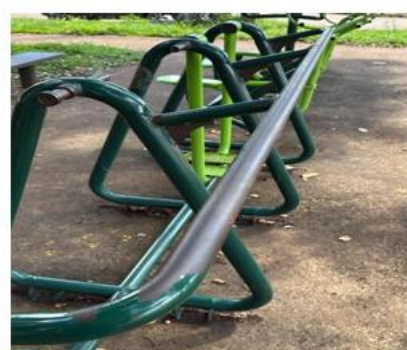
**Corrosão elemento tubular**

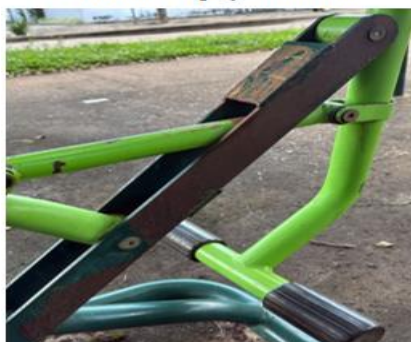
**Corrosão da peça estrutural**

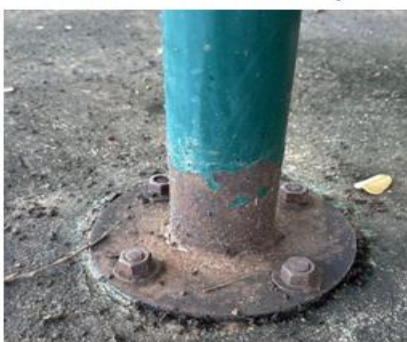
**Corrosão da base de fixação**

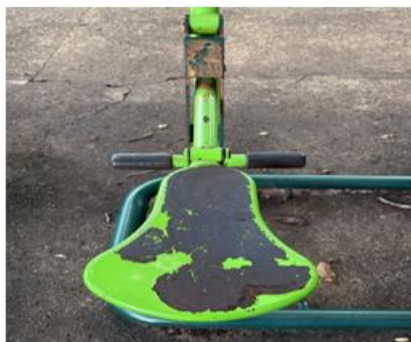
**Corrosão em assento**

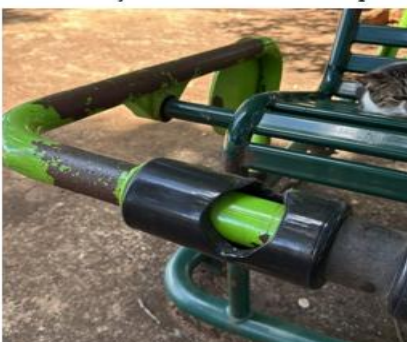
**Deformação de elemento de apoio**

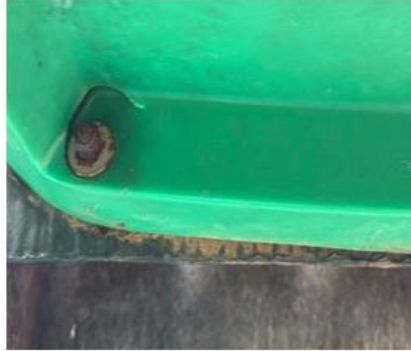
**Quebra no sistema de ligação**

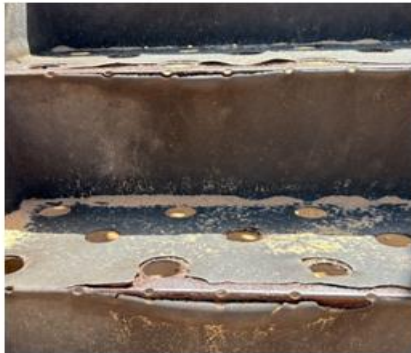
**Deformação de revestimento**

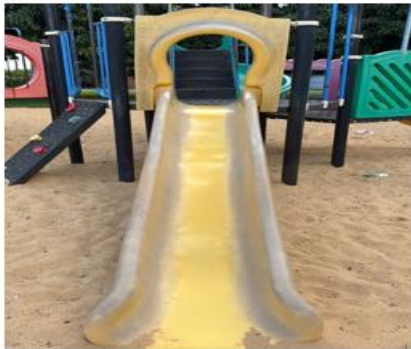
**Desbotamento em escorregador**

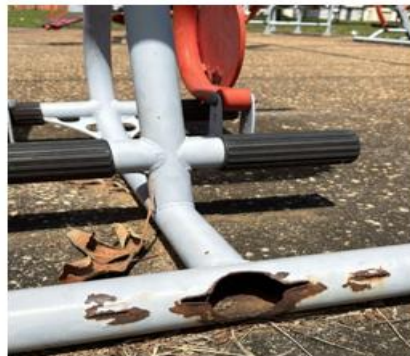
Quebra de elemento estrutural

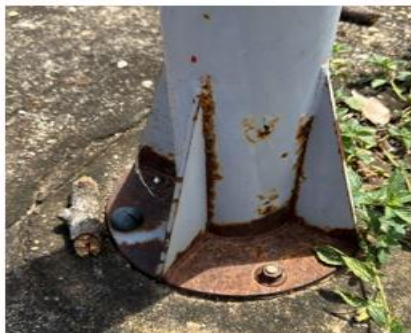
Corrosão de base de fixação

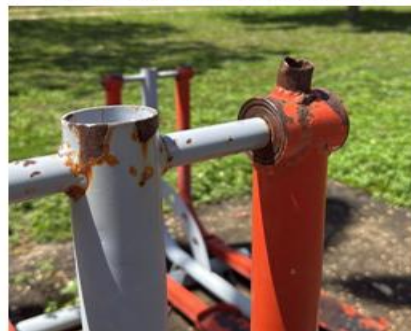
Quebra de elemento de apoio

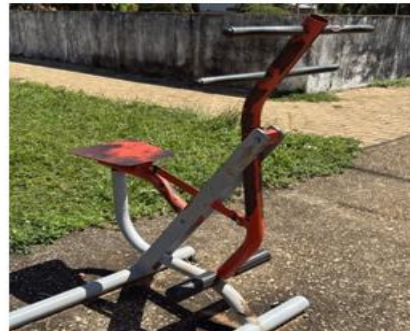
Corrosão de elemento

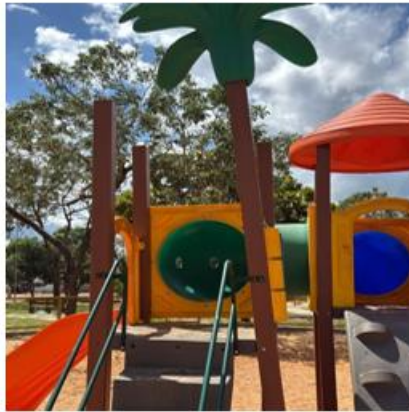
Deformação no elemento estrutural

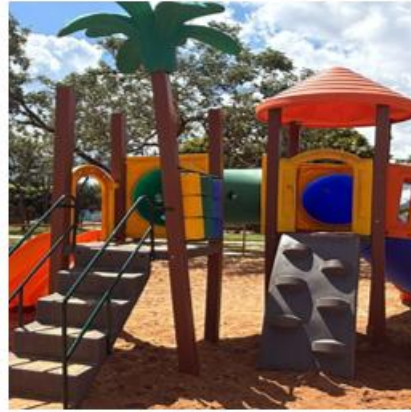
Deformação no elemento estrutural

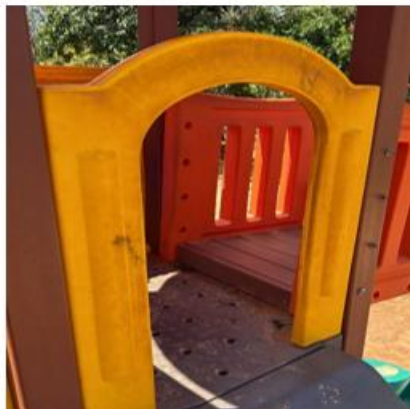
Machas de umidade

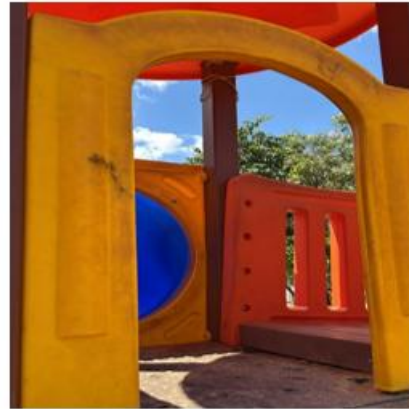
Machas de umidade

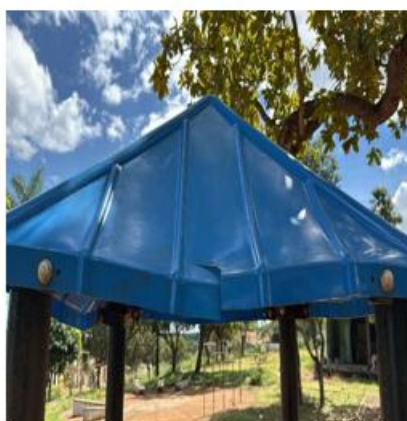
Quebra de elemento de cobertura

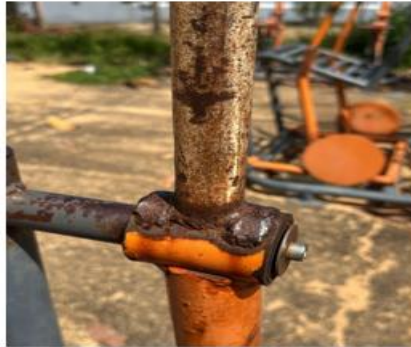
Corrosão na área da solda

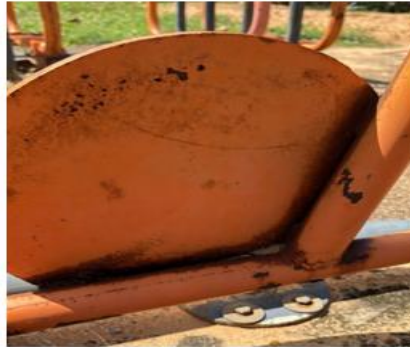
Corrosão de elemento

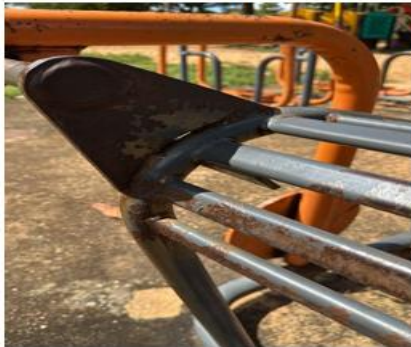
Corrosão de equipamento

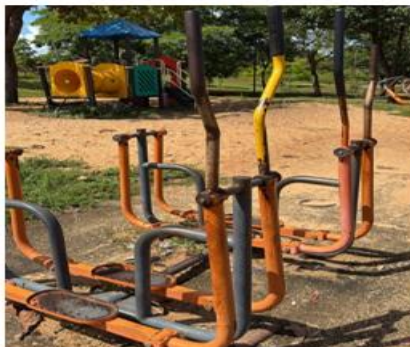
Corrosão de equipamento

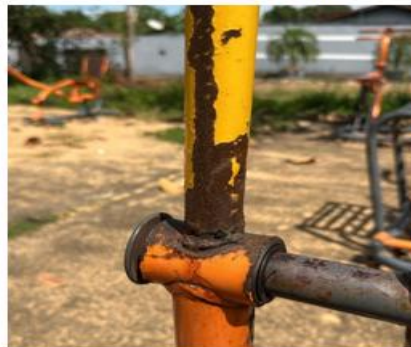
Corrosão na área da solda

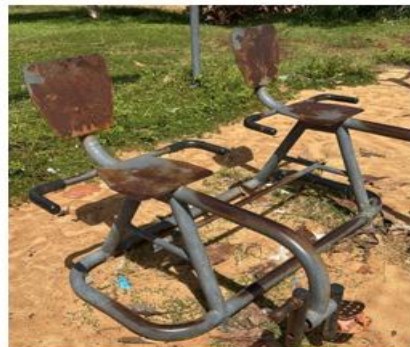
Corrosão de equipamento

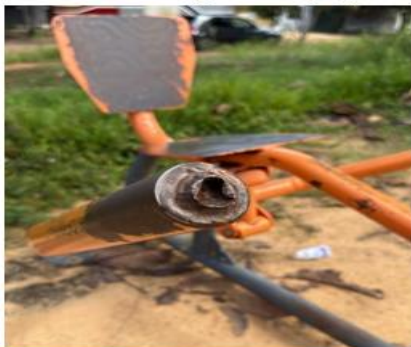
Corrosão e quebra da peça

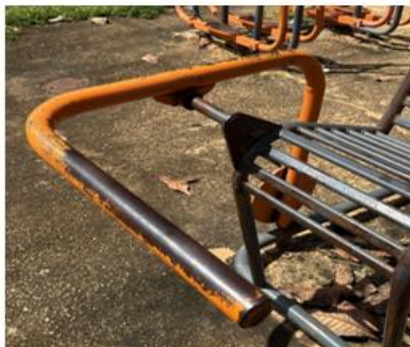
Descascamento de pintura

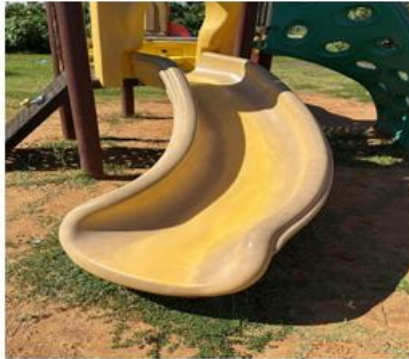
**Desbotamento do escorregador**

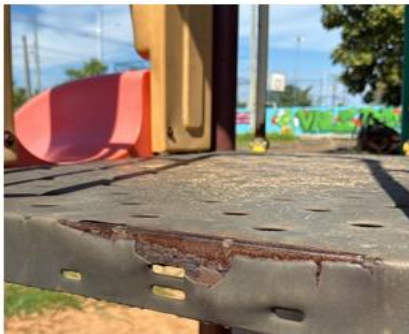
**Deformação de revestimento**

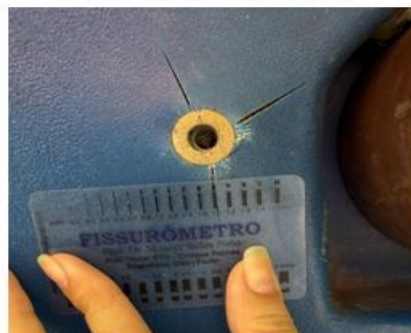
**Trincas nas áreas de ligação**

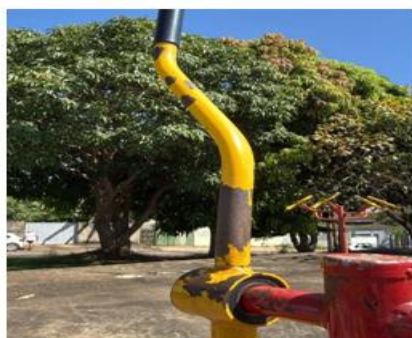
Corrosão de elemento estrutural

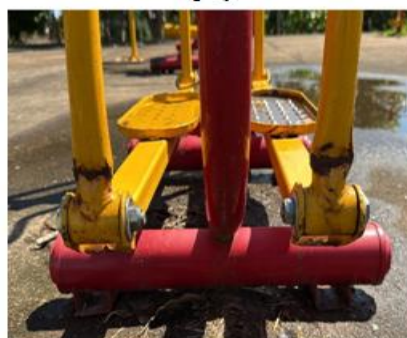
Corrosão de peça deformada

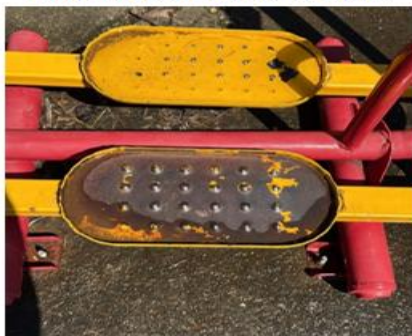
Corrosão de elemento de apoio

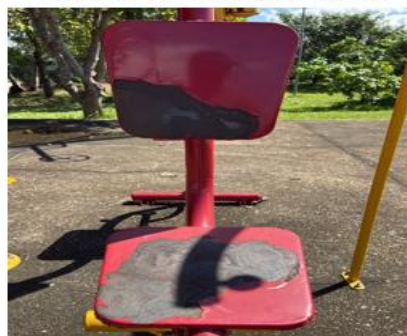
Corrosão de assento e encosto
