**INSTITUTO FEDERAL DE EDUCAÇÃO, CIÊNCIA E TECNOLOGIA DO  
TOCANTINS - CAMPUS PALMAS  
CURSO SUPERIOR DE ENGENHARIA CIVIL**

**ANÁLISE DAS MANIFESTAÇÕES PATOLÓGICAS EM RESIDÊNCIA DE MÉDIO  
PADRÃO DA REGIÃO DE PALMAS – TO – ESTUDO DE CASO**

Trabalho de Conclusão de Curso apresentado  
como requisito parcial para a obtenção do grau de  
Bacharel em Engenharia Civil pelo Instituto  
Federal do Tocantins (IFTO) – Campus Palmas.

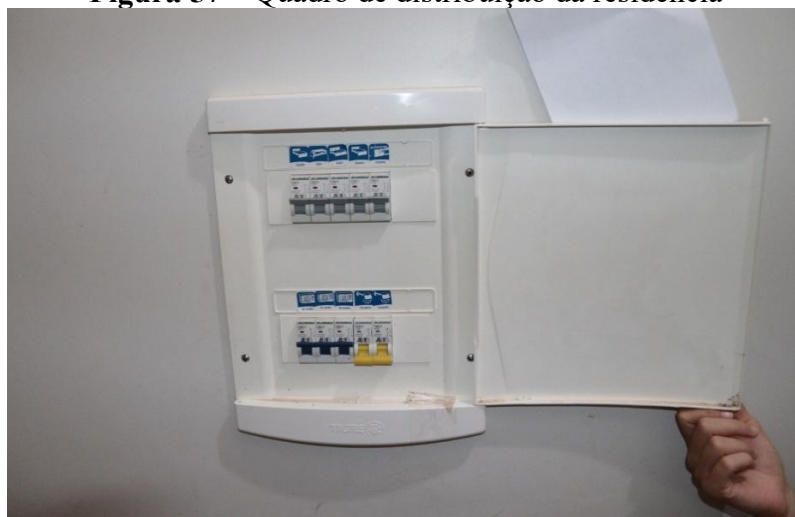
**Figura 57** – Quadro de distribuição da residência

O agravamento extremo dessa patologia foi diagnosticado no Quadro de Distribuição (QD), o qual durante a vistoria física, foi aberto e analisado visualmente (Figura 57). Entretanto, a vulnerabilidade do sistema foi validada por um registro fotográfico fornecido pela proprietária, que permitiu visualizar o exato momento de um vazamento pelo painel estava ativo (Figura 58). A gravidade dessa imagem comprova que a rede de conduítes está atuando como um sistema de drenagem indesejado, conduzindo um volume significativo de água pluvial diretamente para o centro de comando elétrico da residência.
