**DETERMINAÇÃO DAS MANIFESTAÇÕES PATOLÓGICAS NA IGREJA  
CATÓLICA DE NOSSA SENHORA DO CARMO, EM MONTE DO CARMO – TO:  
ESTUDO DE CASO**

Trabalho de Conclusão de Curso apresentado  
como requisito parcial para obtenção do título de  
Bacharel do Curso Superior de Engenharia Civil  
do Instituto Federal do Tocantins, Campus Palmas.

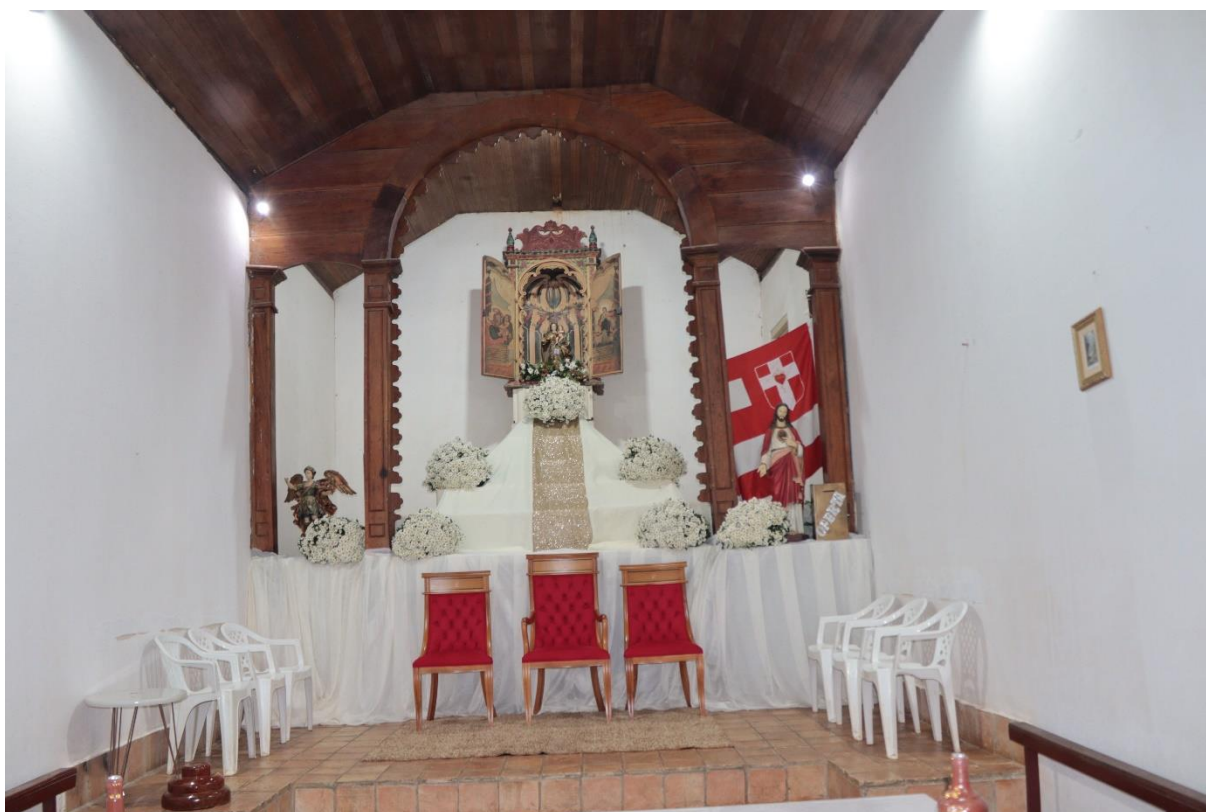
Figura 2 - Altar e imagens sacras

A preservação dos elementos ornamentais, como altares, imagens sacras e revestimentos internos, também representa um desafio. Com o passar dos anos, a umidade e a variação da temperatura provocaram desgaste nas superfícies esculpidas, criando microfissuras e degradação de pigmentos que comprometem a integridade estética e simbólica desses elementos. Os experimentos de reabilitação, muitas vezes realizados sem uma análise criteriosa dos materiais, agravam a situação ao promover reações de incompatibilidade, o que, por sua vez, acelera a disseminação dos danos.

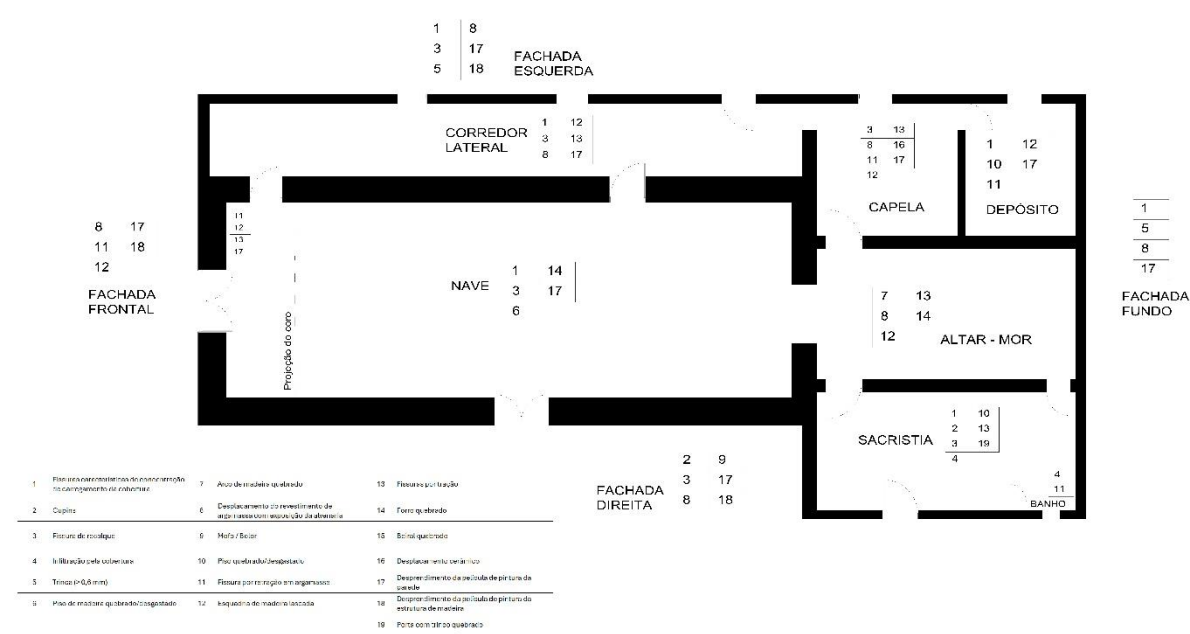
Figura 14 - Mapa da Igreja

Com o passar do tempo, a concentração destes sais pode levar à desagregação do reboco e de revestimentos, comprometendo a coesão e a durabilidade dos materiais originais, além de influenciar negativamente a estabilidade da construção. Em paralelo, observa-se que a interação destes agentes patológicos com o fenômeno da vibração, oriundo do tráfego e, possivelmente, de eventos sísmológicos de baixa intensidade, contribui para o avanço dos danos já presentes, ampliando fissuras e enfraquecendo a união entre os elementos construtivos.

Este mapeamento dos danos evidencia a necessidade urgente de um projeto de restauração e manutenção que considere não somente a reparação dos danos já instalados, mas
