**PROPOSTA DE SISTEMATIZAÇÃO PARA RECEBIMENTO DE NOVAS  
UNIDADES HABITACIONAIS**

Trabalho de conclusão de curso  
apresentado como requisito parcial para  
obtenção do título de Bacharel no Curso  
Superior de Engenheiro Civil do Instituto  
Federal do Tocantins, Campus Palmas.

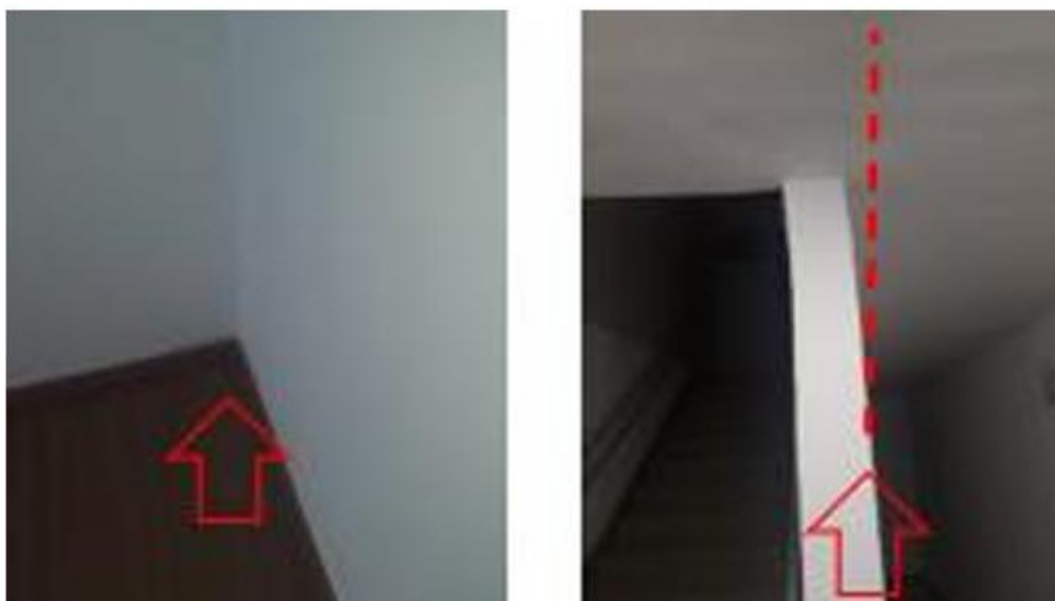
Figura 2 – Alinhamento dos pilares

diferentes pavimentos, fissuração em elementos estruturais no térreo e presença de umidade e infiltração em níveis superiores da edificação, demonstrando que tais anomalias podem ocorrer de forma distribuída ao longo da estrutura. Conforme o autor A Figura 2 apresenta as imagens de alinhamento dos pilares. A Figura 1A, mostra a falta e alinhamento do pilar no 13º pavimento do prédio, e a Figura 1B mostra a falha no 14º pavimento.
