**ANÁLISE DE MANIFESTAÇÕES PATOLÓGICAS EM EQUIPAMENTOS DE  
LAZER URBANO DE PARQUES INFANTIS E ACADEMIAS AO AR LIVRE:  
ESTUDO DE CASO NA CIDADE DE PALMAS-TO**

Trabalho de conclusão de curso apresentado  
como requisito parcial para obtenção do título  
de Bacharel no Curso Superior de Engenheiro  
Civil do Instituto Federal do Tocantins,  
Campus Palmas.

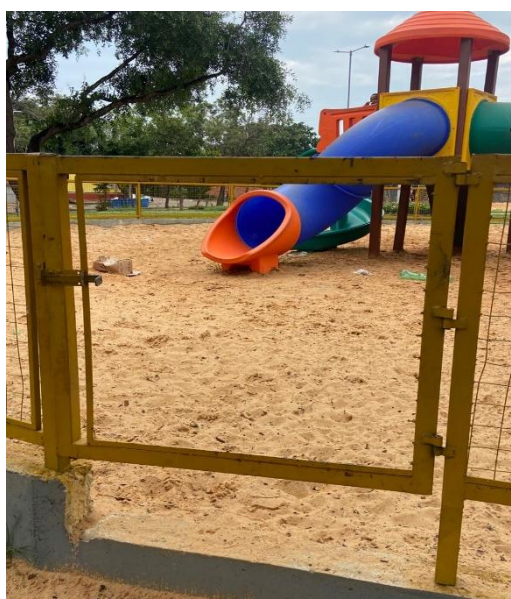
**Figura 16** – Portão de acesso sem grades do parque infantil da quadra 1306 Sul

Em relação aos parques infantis, verificou-se que os brinquedos estão implantados sobre solo arenoso, solução que contribui para a redução do impacto em eventuais quedas e atende parcialmente às condições de segurança para utilização infantil, porém esse material atrai animais, como gatos e cachorros domésticos que podem vir a realizar suas necessidades fisiológicas nesses ambientes, diante disso é de suma importância que estas áreas sejam cercadas de forma a impedir o acesso desses bichos, evitando a contração de alguma enfermidade por contato com solo contaminado. Apesar de algumas praças terem essa proteção, há falhas quanto a sua efetividade, conforme a figura 16.

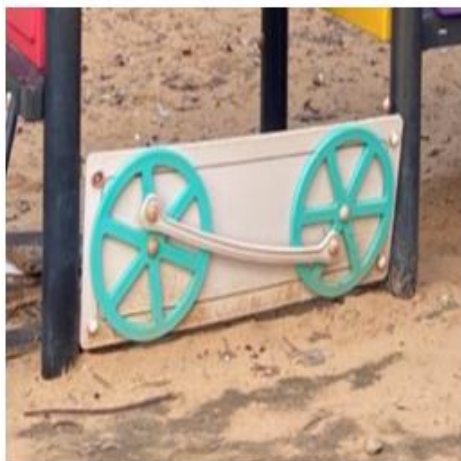
Desbotamento de elemento inferior

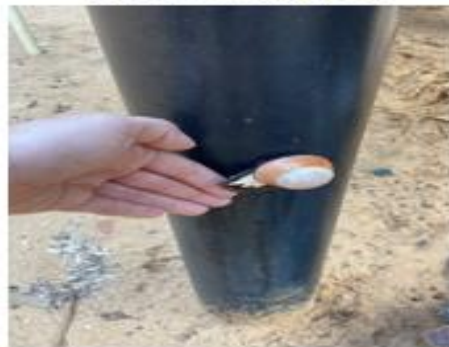
**Aresta cortante exposta**

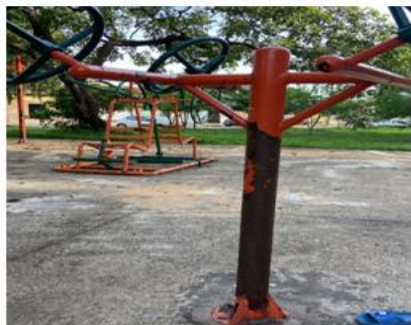
**Corrosão**

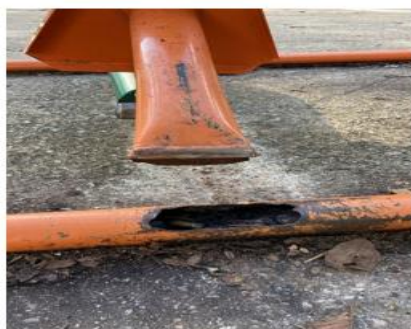
**Aresta cortante exposta**

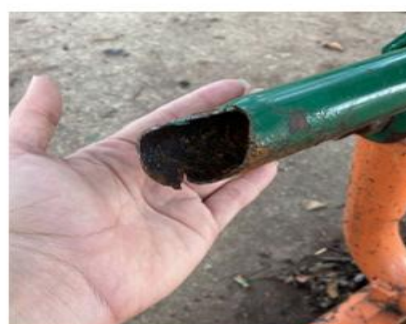
**Aresta cortante exposta**

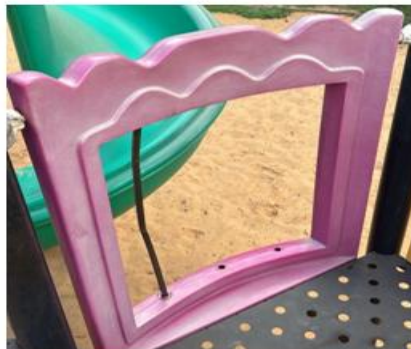
**Desbotamento**

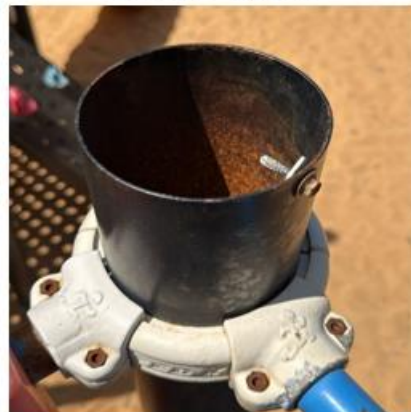
Parafuso exposto

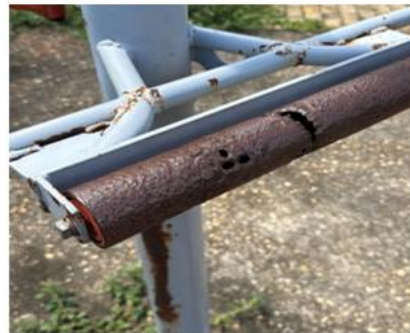
Corrosão severa

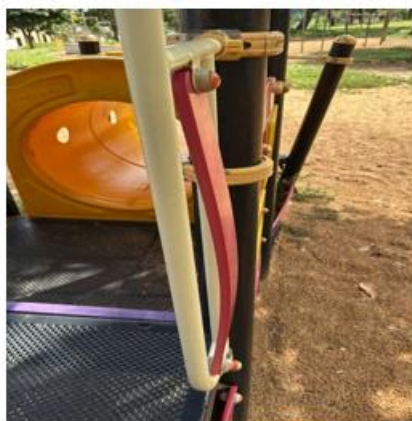
Deformação de elemento

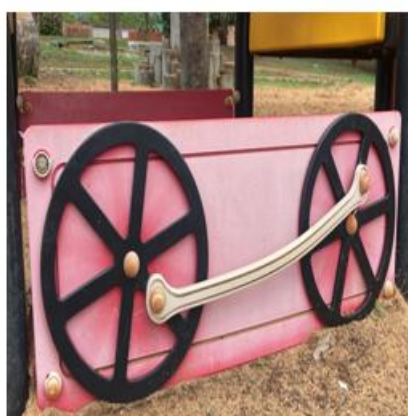
Desbotamento

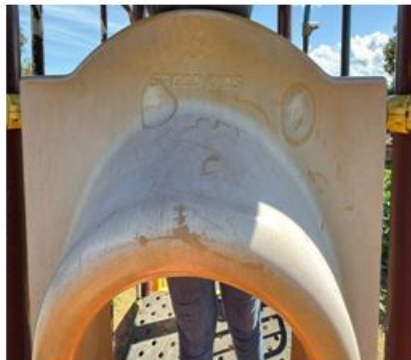
**Desbotamento de peça**

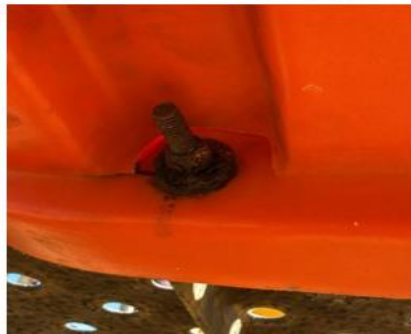
**Quebra nas áreas de ligação**

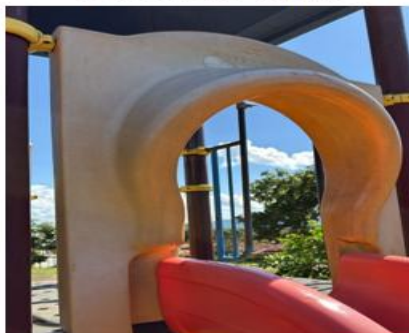
**Desbotamento de peça**
